# Asbestinventarisatetest

Stationsstraat 52, 1640 Sint-Genesius-Rode

Attestnummer : 20260731-000112.000

**Asbestveilig** (maar mogelijk niet asbestvrij)

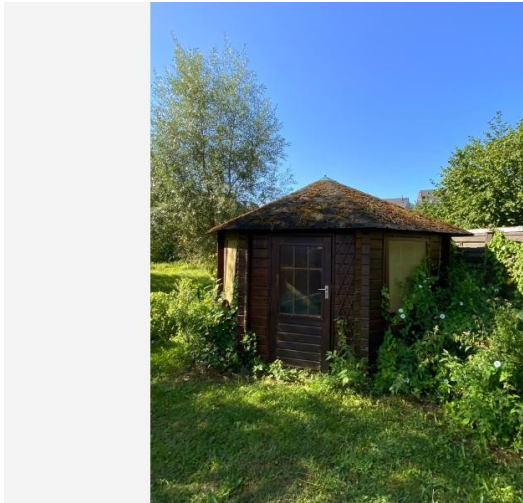
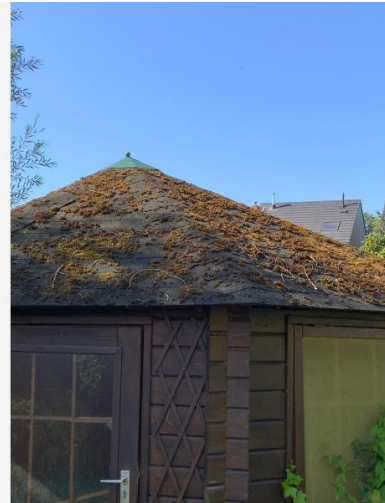
## Fiche 1: Roofing

Geen asbest

| Opmerking | Staalname tot op de eventuele onderliggende lagen is niet mogelijk zonder uitbreiding naar een destructief onderzoek. |

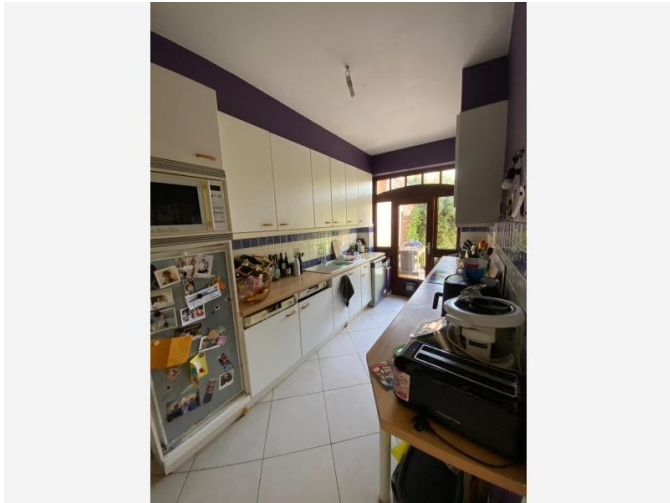
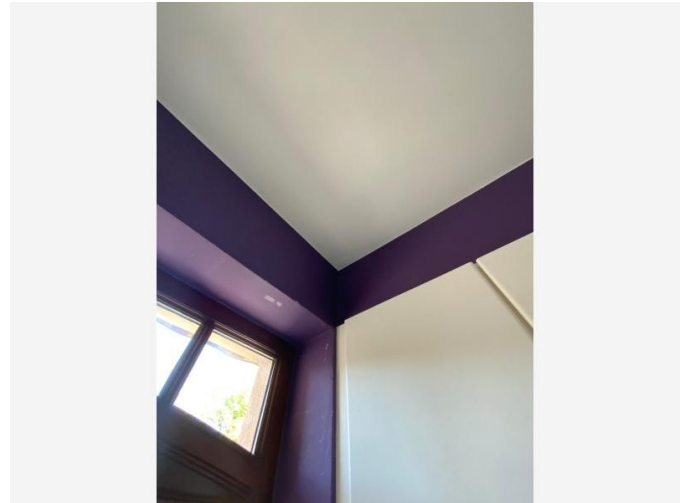
## Fiche 2: Pleisterwerk plafonds

Geen asbest

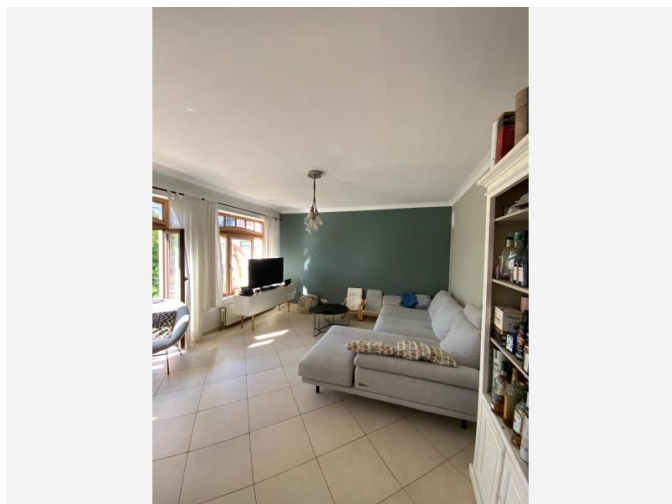
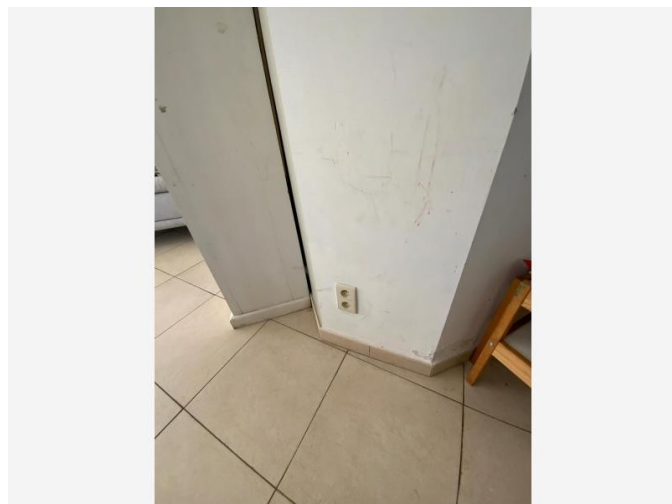
## Fiche 3: Pleisterwerk wanden

Geen asbest

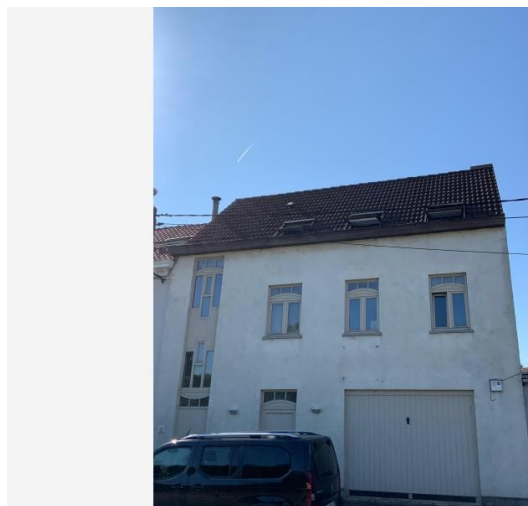
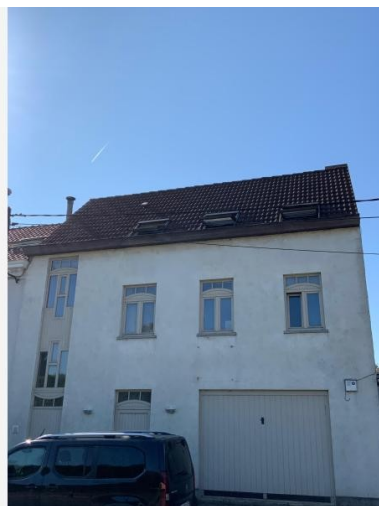
### Fiche 4: Dakbedekking bestaande uit pannen (niet verdacht)

| Beschrijving | Notitie | Terug te vinden op plannen |
|---|---|---|
| Fiche 4: Dakbedekking bestaande uit pannen (niet verdacht) | De dakbedekking is niet-asbestverdacht. | Plan 1.1: Hoofdgebouw plan |

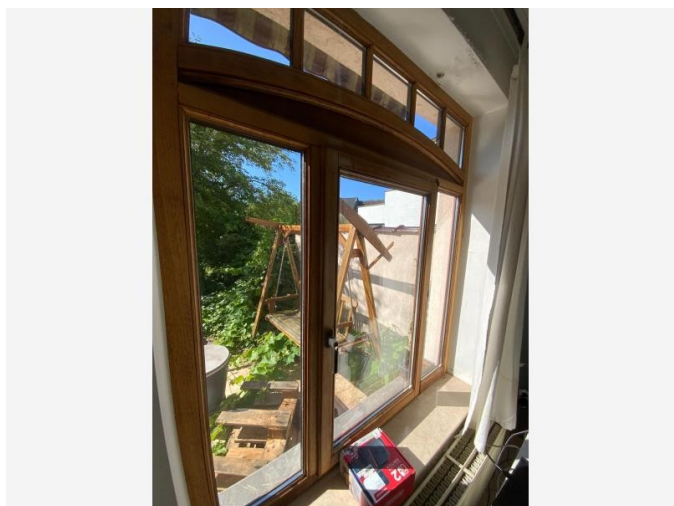
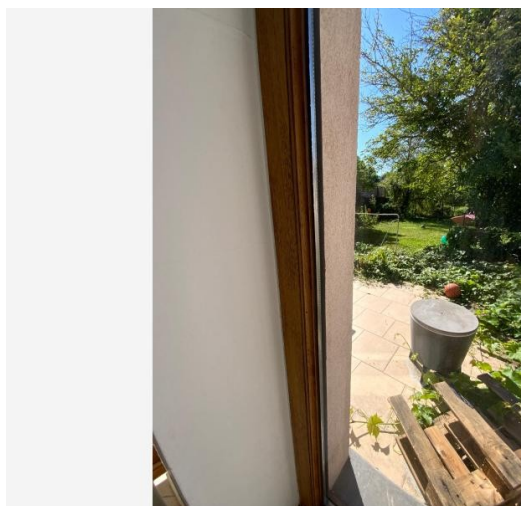
## Fiche 5: Kit aan de ramen

| Beschrijving | Notitie | Terug te vinden op plannen |
|---|---|---|
| Fiche 5: Kit aan de ramen | De kit aan de ramen is niet asbestverdacht.<br>Alle ramen werden gecontroleerd. | - |

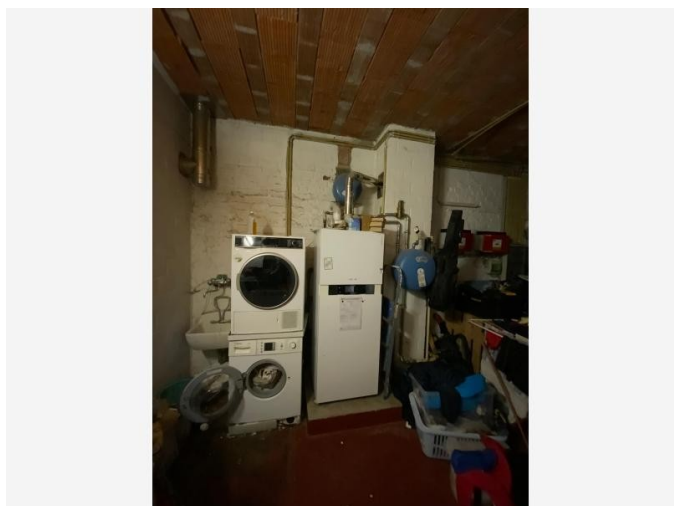
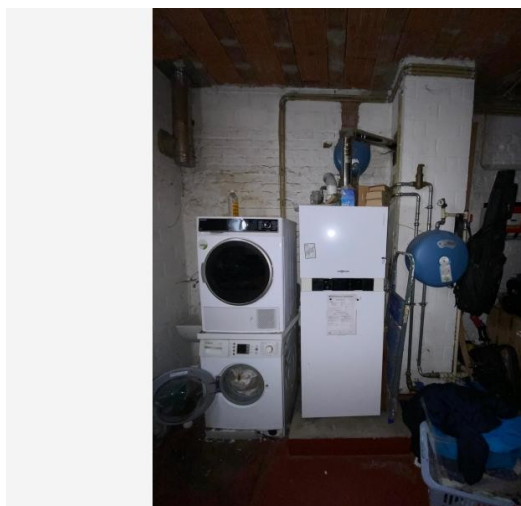
## Fiche 6: CV-ketel (niet verdacht)

| Beschrijving | Notitie | Terug te vinden op plannen |
|---|---|---|
| Fiche 6: CV-ketel (niet verdacht) | De CV-ketel (dichtingen, isolerend materiaal) is niet asbestverdacht. | Plan 1.2: Gelijkvloers |

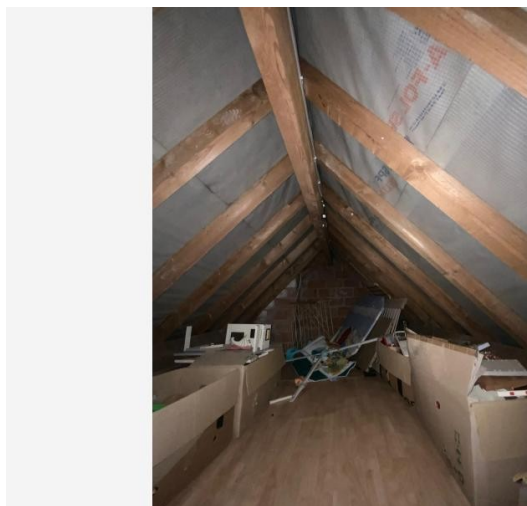
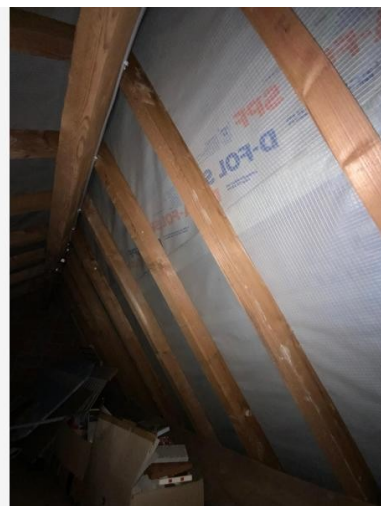
### Fiche 8: Geen asbestverdacht onderdak aangetroffen

| Beschrijving | Notitie | Terug te vinden op plannen |
|---|---|---|
| Fiche 8: Geen asbestverdacht onderdak aangetroffen | Na het optillen van een pan werd geen asbestverdacht onderdak aangetroffen. Dit betekent niet dat er geen onderdak aanwezig kan zijn op plaatsen die niet gecontroleerd werden. Bij werken, laat een eventueel aangetroffen onderdak controleren op aanwezigheid van asbest. | - |
