# Asbestinventarisatetest

Letterbeekstraat 40, 1755 Pajottegem

Attestnummer : **20260804-000263.000**

Uitgegeven op : **04.08.2026**

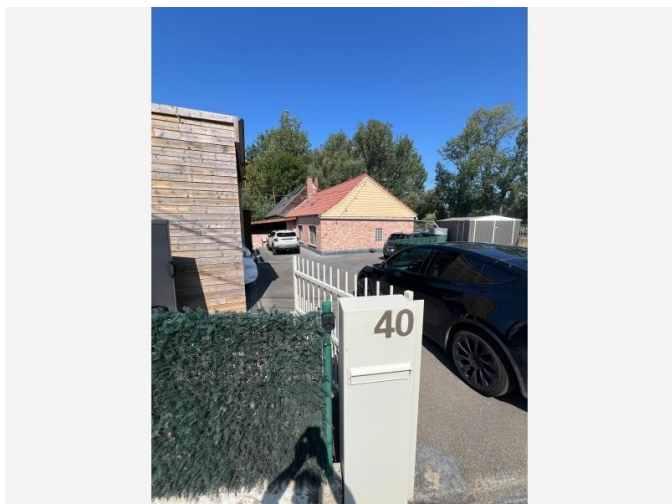
**Reden:** Het te onderzoeken materiaal situeert zich hoger dan 3,50 m te rekenen vanaf een veilige ondergrond

**Uitleg van de asbestdeskundige:** De binnenkant van de schouw is niet waarneembaar. De schouw bevat binnenin mogelijk een asbestcement rookgaskanaal. Laat dit onderzoeken bij eventuele werken.

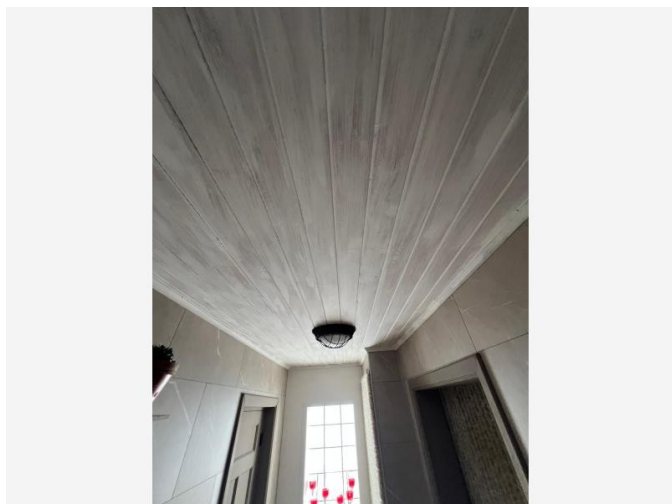
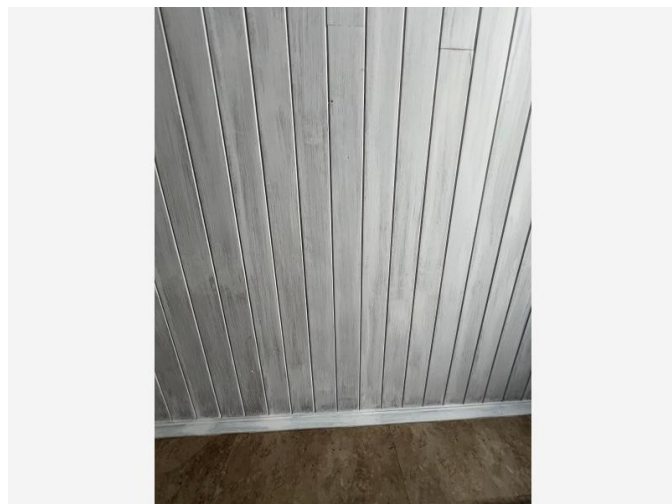
De plafonds werden afgewerkt met niet-asbestverdachte voorzetpanelen/planchetten/gipskartonplaten die inspectie van de bedekte structuur (opbouw, pleisterwerk) verhinderen.

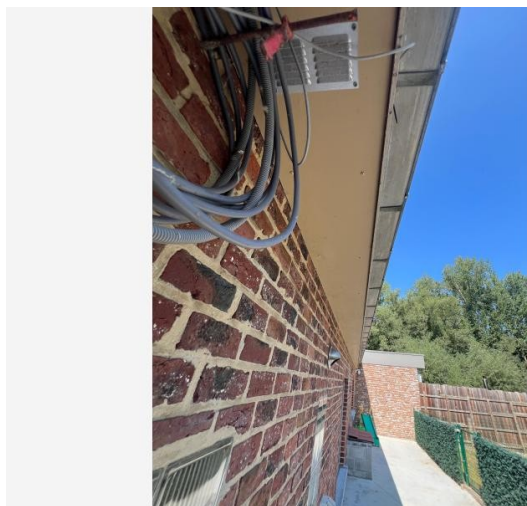
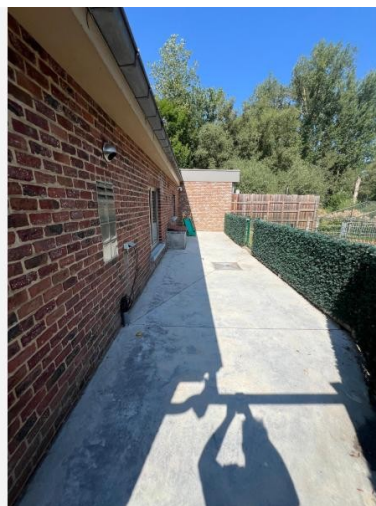
Geen waarneembare asbestverdachte materialen aangetroffen.

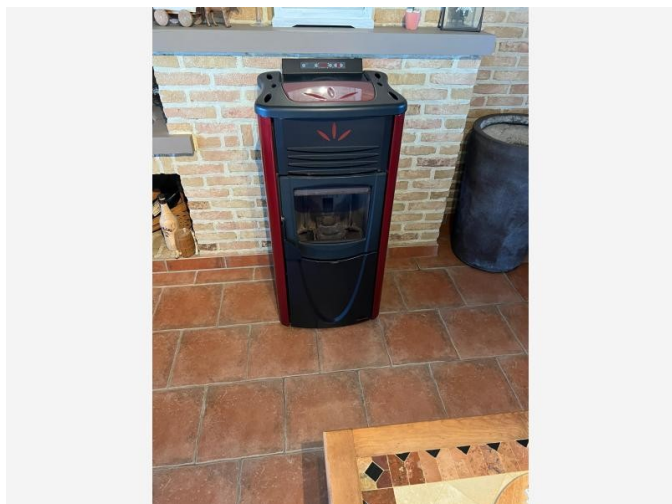
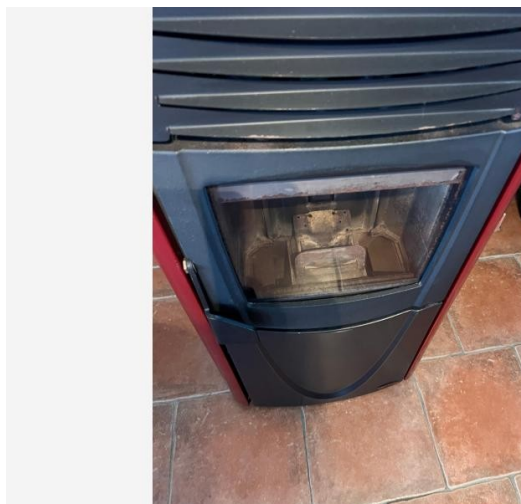
Geen kachelkoord aanwezig.

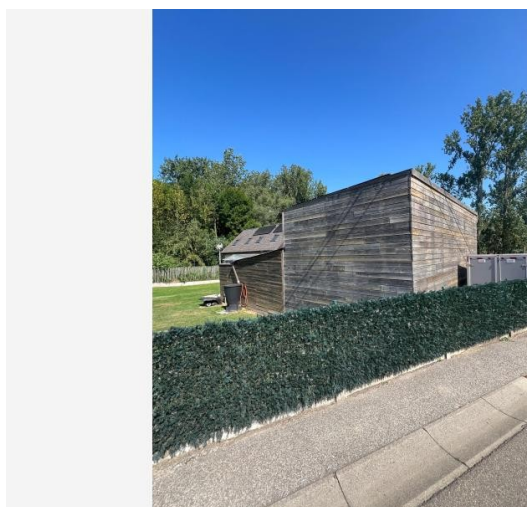
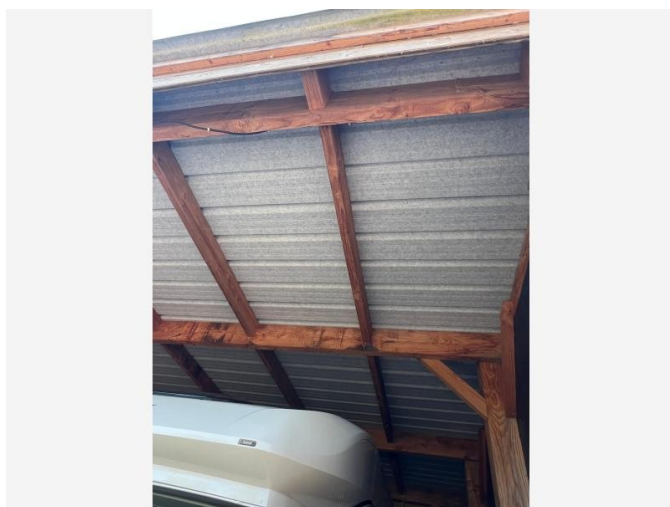
### Fiche 5: Dakbedekking bestaande uit stalen/metalen platen

| Beschrijving | Notitie | Terug te vinden op plannen |
|---|---|---|
| Fiche 5: Dakbedekking bestaande uit stalen/metalen platen | De dakbedekking is niet-asbestverdacht. | Plan 2.1: Opslag plan<br>Plan 3.1: Carport plan<br>Plan 4.1: Berging/opslag plan<br>Plan 5.1: Schapenstal plan |

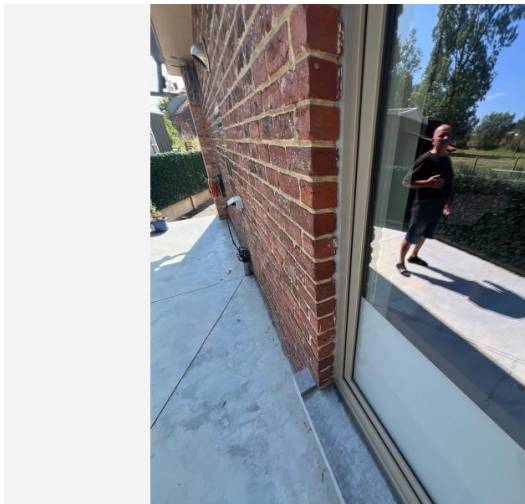
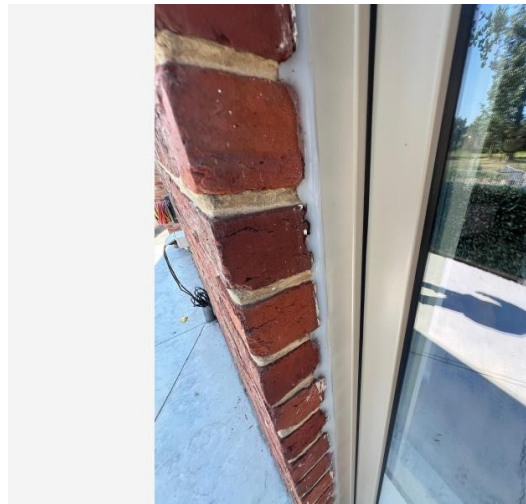
## Fiche 6: Mastiek

| Beschrijving | Notitie | Terug te vinden op plannen |
|---|---|---|
| Fiche 6: Mastiek | Er is geen asbestverdachte mastiek aanwezig. | - |

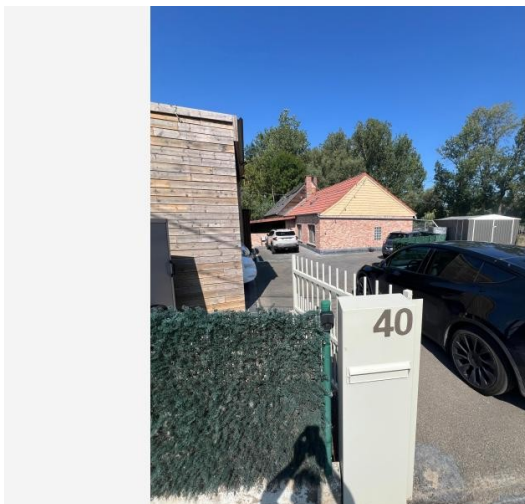
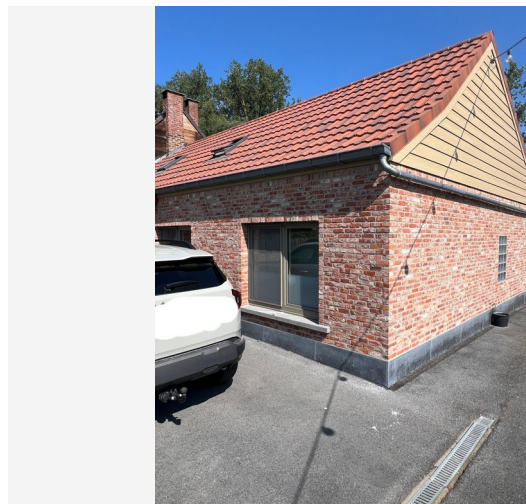
## Fiche 7: Dakbedekking bestaande uit pannen (niet verdacht)

| Beschrijving | Notitie | Terug te vinden op plannen |
|---|---|---|
| Fiche 7: Dakbedekking bestaande uit pannen (niet verdacht) | De dakbedekking is niet-asbestverdacht. | - |

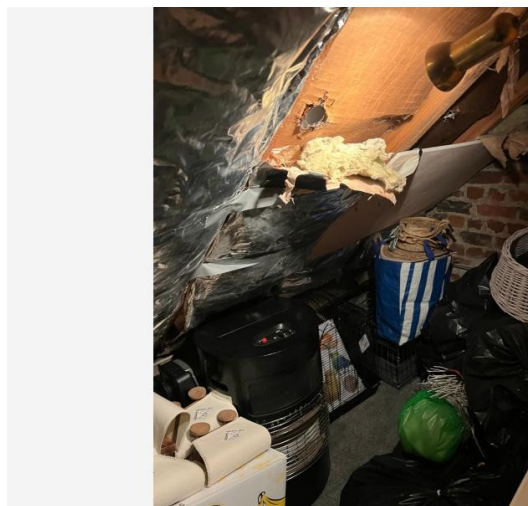
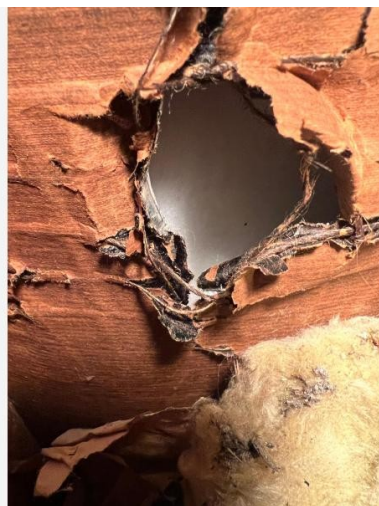
### Fiche 9: Onderdak (niet aanwezig)

| Beschrijving | Notitie | Terug te vinden op plannen |
|---|---|---|
| Fiche 9: Onderdak (niet aanwezig) | Er is geen te onderzoeken onderdak aanwezig op de inspectielocatie. | - |

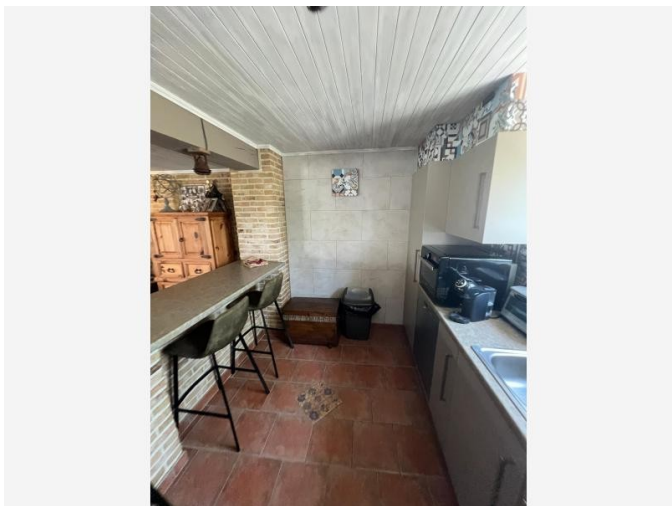
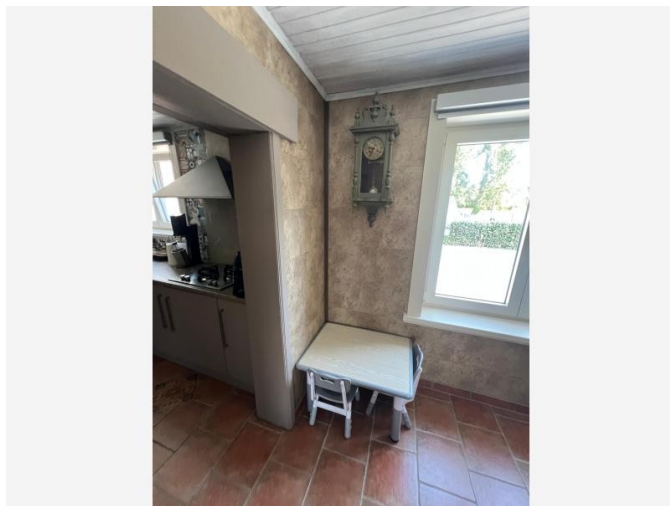
## Fiche 11: Pleisterwerk (niet aanwezig)

| Beschrijving | Notitie | Terug te vinden op plannen |
|---|---|---|
| Fiche 11: Pleisterwerk (niet aanwezig) | Er is geen pleisterwerk waarneembaar op de inspectielocatie. Er is geen zichtbaar pleisterwerk aanwezig in de woning. | - |
