# Asbestinventarisatetest

Dries 12, 1500 Halle

Attestnummer : 20260623-000487.000

Uitgegeven op : 23.06.2026

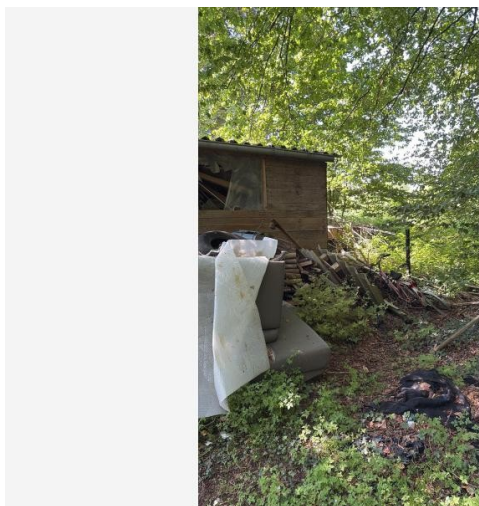
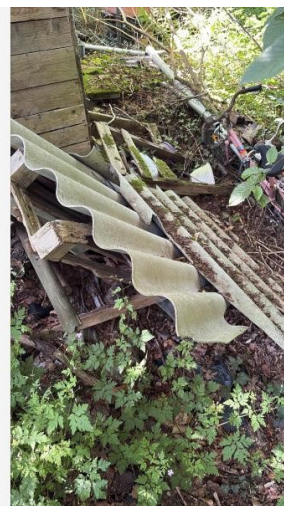
| Beschrijving | Golfplaten |
| Aanwezige resten | Asbesthoudend dak (golfplaten) van garage. |
| Hoeveelheid (gewicht - aantal) | <ul style="list-style-type: none"><li>10,00 kg - 1 stuk</li></ul> |

**Dringend verwijderen**

- Verwijder het asbestafval.

- Eenvoudige handelingen: mag via doe-het-zelf of door werknemer(s) met opleidingsattest eenvoudige handelingen  
Breng het afval, in gepaste asbestafvalzakken, naar het containerpark. In de zone mogen geen derden en/of minderjarigen aanwezig zijn en moet elke betrokken persoon steeds gepaste persoonlijke beschermingsmiddelen dragen: minimaal een FFP3-mondmasker (EN 149), wegwerpoverall met kap (minimaal Cat III, type 5/6), wegwerphandschoenen en overschoenen of afspoelbaar schoeisel.

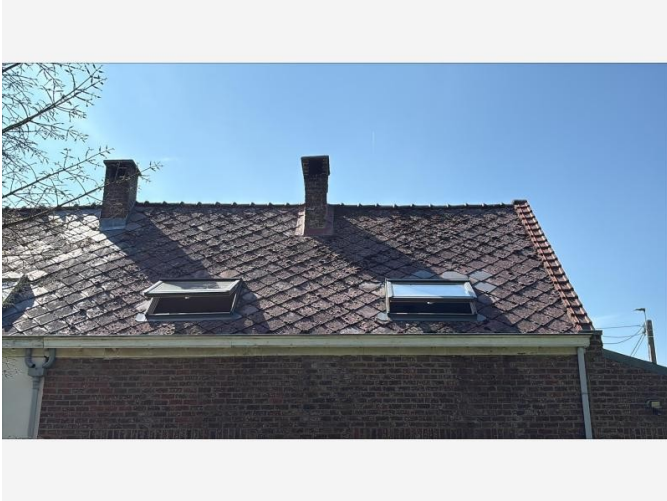
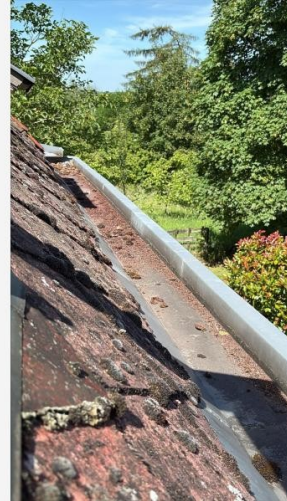
## Fiche 2: Mos/ sediment in dakgoot

| Beschrijving | Mos/ sediment in dakgoot |
| Type resten (contaminatie) | <ul style="list-style-type: none"><li>• Stof, deeltjes &lt; 4 mm, flinters, gruis (los, opliggend)</li><li>• Stof, deeltjes &lt; 4 mm, flinters, gruis (vermengd in materiaal)</li></ul> |
| Bron van de resten | Asbesthoudend dak. |
| Gebondenheid resten | Niet hecht |

**Dringend verwijderen**

- Verwijder het asbestafval.

- Eenvoudige handelingen: mag via doe-het-zelf of door werknemer(s) met opleidingsattest eenvoudige handelingen  
Verwijder het afval via het riool. In de zone mogen geen derden en/of minderjarigen aanwezig zijn en moet elke betrokken persoon steeds gepaste persoonlijke beschermingsmiddelen dragen: minimaal een FFP3-mondmasker (EN 149), wegwerpovertrek met kap (minimaal Cat III, type 5/6), wegwerphandschoenen en overschoenen of afspoelbaar schoeisel.

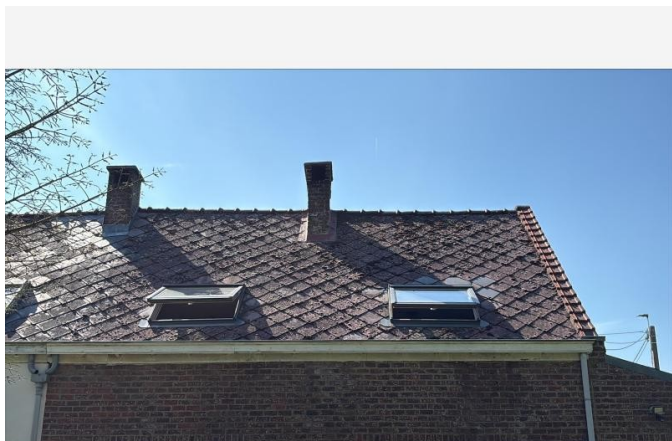
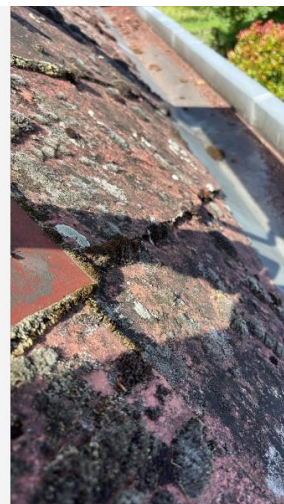
| Eindbeoordeling materiaalarisico | Verhoogd materiaalarisico en/of verhoogde kans op vezelvrijgave |

| Asbestsoort (vezeltype) | Crocidoliet aanwezig |
| Toestand van het materiaal | Matig beschadigd, matig verweerd |

| Beschrijving | Dakbedekking |
| Hoeveelheid (oppervlakte - aantal) | <ul style="list-style-type: none"><li>• 60,00 m<sup>2</sup> - 1 stuk</li></ul> |

Verwijderen

- Zorg voor een veilig beheer. Vermijd het beschadigen van het asbestmateriaal. Controleer de toestand jaarlijks op wijzigingen.
- Verwijder dit asbestmateriaal zo snel mogelijk. Volg de toestand goed op.
- Hemelwater dat afspoelt van asbestcement daken of gevels kan asbestdeeltjes bevatten. Gebruik het enkel voor gesloten circuits (bv. spoelen toiletten). Reinig na het vervangen van het dak of de gevel de dakgoten en regenwaterput of -ton om asbesthoudend sediment of slib te verwijderen

- Eenvoudige handelingen: mag via doe-het-zelf of door werknemer(s) met opleidingsattest eenvoudige handelingen  
Deze toepassing kan door een aannemer die over een opleidingsattest eenvoudige handelingen beschikt of door een particulier (doe-het-zelf), verwijderd worden indien er geen verhoogd risico op vrijgave van asbestvezels (max. concentratie 0,01 vezels/cm<sup>3</sup> - CODEX Art. VI.3-54) ontstaat en de toepassing voorafgaand wordt gefixeerd/bevochtigd; de individuele elementen zonder machinale werktuigen (boormachine, slijpschijf, hogedrukreiniger,...) en zonder breken of gooien een voor een losgemaakt worden; en ten slotte dubbel en luchtdicht verpakt weggevoerd worden naar een erkend afvalpunt (recyclagepark). In de zone

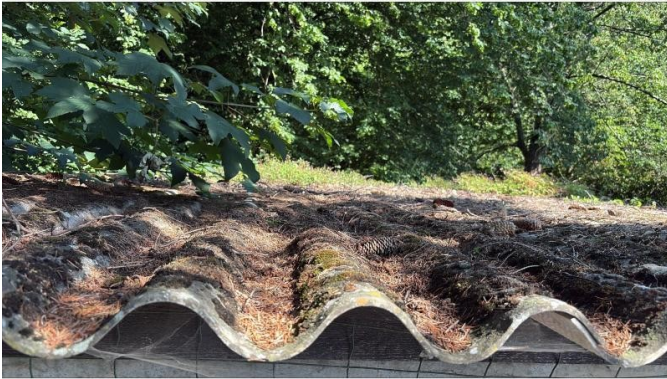
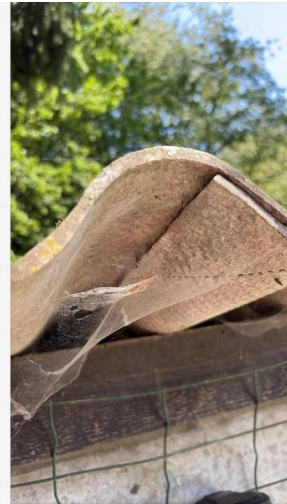
| Eindbeoordeling materiaalrisico | Verhoogd materiaalrisico en/of verhoogde kans op vezelvrijgave |

| Asbestsoort (vezeltype) | Crocidoliet aanwezig |
| Toestand van het materiaal | Matig beschadigd, matig verweerd |

| Beschrijving | Golfplaten dak garage |
| Hoeveelheid (oppervlakte - aantal) | <ul style="list-style-type: none"><li>• 60,00 m<sup>2</sup> - 1 stuk</li></ul> |

Verwijderen

- Zorg voor een veilig beheer. Vermijd het beschadigen van het asbestmateriaal. Controleer de toestand jaarlijks op wijzigingen.
- Verwijder dit asbestmateriaal zo snel mogelijk. Volg de toestand goed op.
- Hemelwater dat afspoelt van asbestcement daken of gevels kan asbestdeeltjes bevatten. Gebruik het enkel voor gesloten circuits (bv. spoelen toiletten). Reinig na het vervangen van het dak of de gevel de dakgoten en regenwaterput of -ton om asbesthoudend sediment of slib te verwijderen

- Eenvoudige handelingen: mag via doe-het-zelf of door werknemer(s) met opleidingsattest eenvoudige handelingen  
Deze toepassing kan door een aannemer die over een opleidingsattest eenvoudige handelingen beschikt of door een particulier (doe-het-zelf), verwijderd worden indien er geen verhoogd risico op vrijgave van asbestvezels (max. concentratie 0,01 vezels/cm<sup>3</sup> - CODEX Art. VI.3-54) ontstaat en de toepassing voorafgaand wordt gefixeerd/bevochtigd; de individuele elementen zonder machinale werktuigen (boormachine, slijpschijf, hogedrukreiniger,...) en zonder breken of gooien een voor een losgemaakt worden; en ten slotte dubbel en luchtdicht verpakt weggevoerd worden naar een erkend afvalpunt (recyclagepark). In de zone

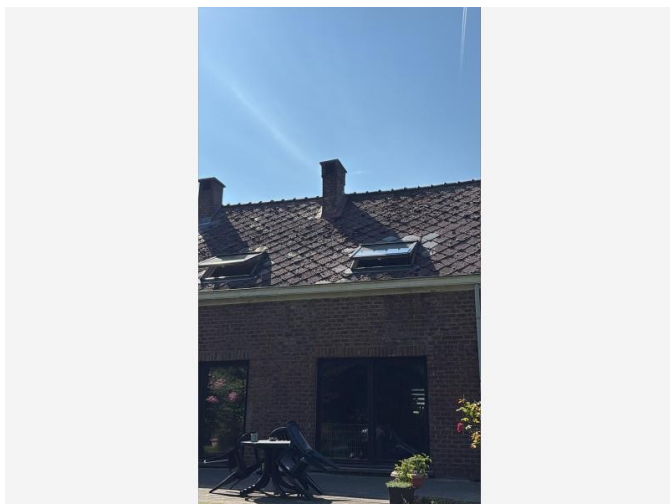
**Reden:** Het te onderzoeken materiaal situeert zich hoger dan 3,50 m te rekenen vanaf een veilige ondergrond

**Uitleg van de asbestdeskundige:** De schouw bevat binnenin mogelijk een asbestcement rookgaskanaal. Laat dit onderzoeken bij eventuele werken.

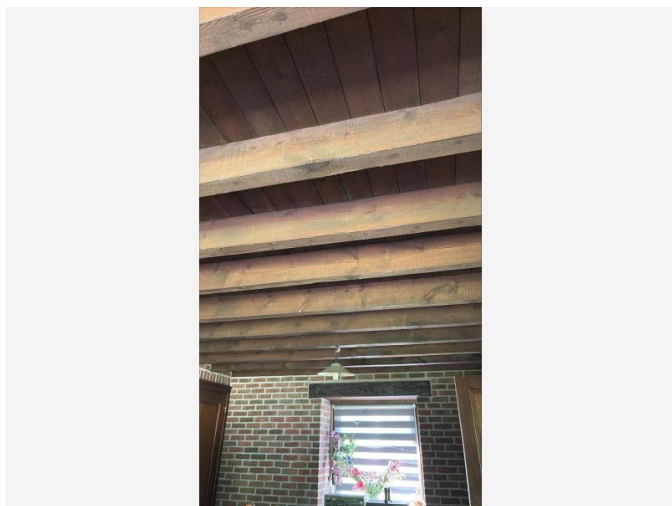
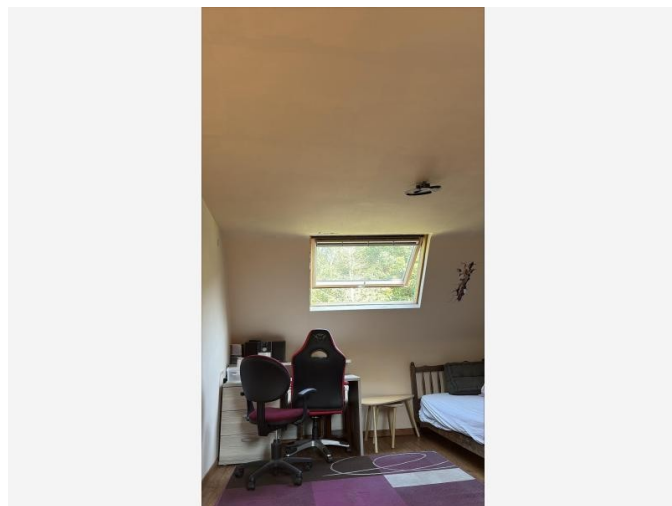
De plafonds werden afgewerkt met niet-asbestverdachte voorzetpanelen die inspectie van bedekte structuur (opbouw pleisterwerk) verhinderen.

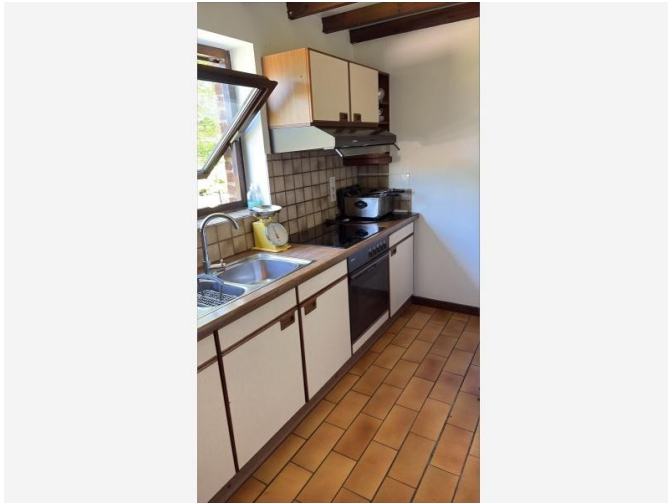
Kans op asbesthoudende lijm achter de wandtegels in de keuken en badkamer.

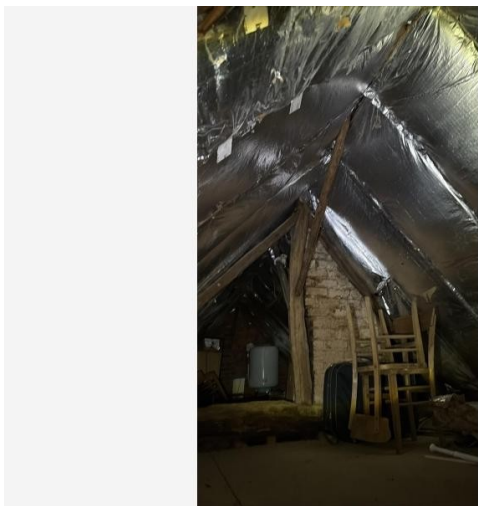
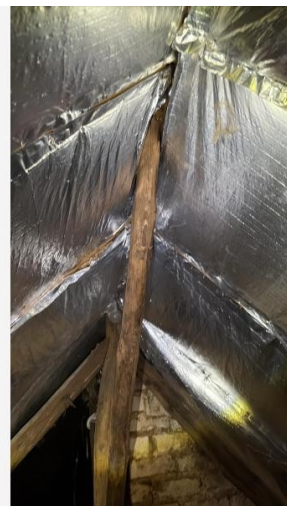
### Fiche 12: Onderdak

| Beschrijving | Notitie | Terug te vinden op plannen |
|---|---|---|
| Fiche 12: Onderdak | Het onderdak kon niet onderzocht worden. Laat dit onderzoeken bij eventuele werken. | - |
