# Asbestinventarisatetest

L. Devillersstraat 1/0302, 1654 Beersel

Attestnummer : **20260716-000273.000**

Uitgegeven op : **16.07.2026**

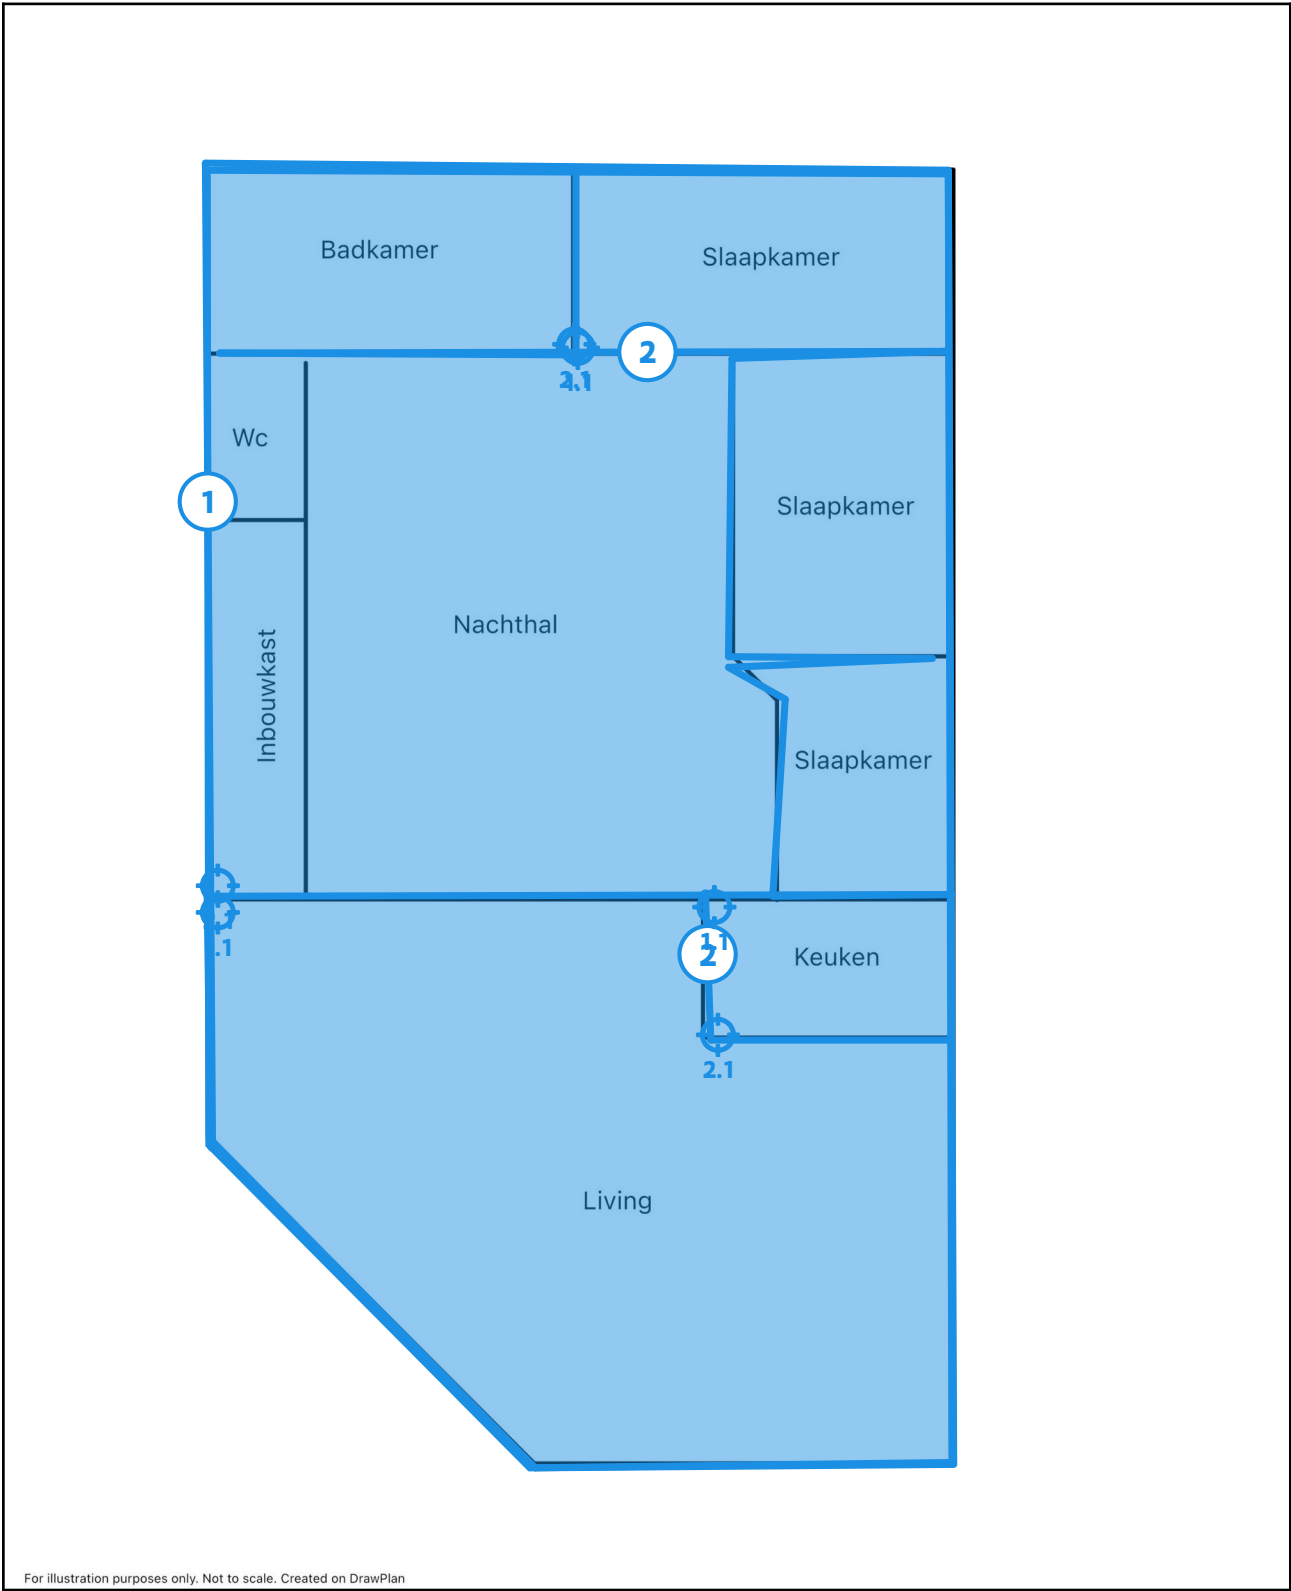
# Plan 1.2: Appartement

| 1. Pleisterwerk plafonds | Geen asbest | - |
| 2. Pleisterwerk wanden | Geen asbest | - |

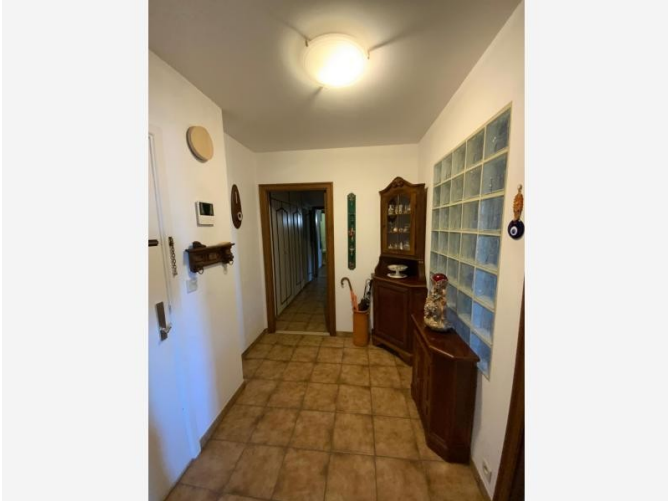
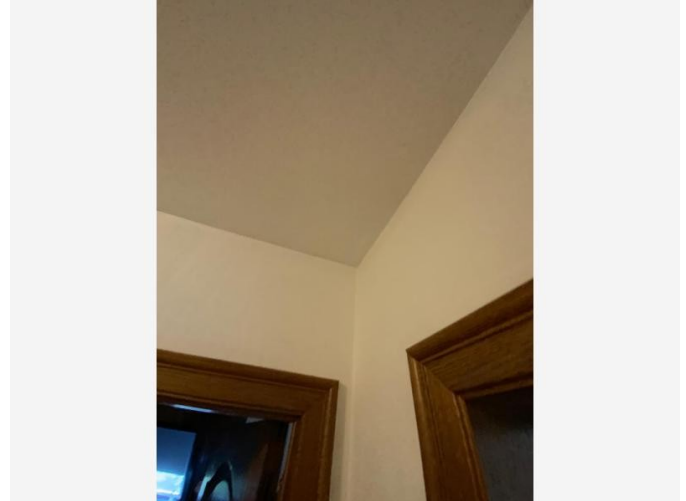
## Fiche 1: Pleisterwerk plafonds

Geen asbest

| # | Type | Referentie | Resultaat |
|---|---|---|---|
| 1.1 | Mengmonster | 6726-pleipla-dev | Geen asbest |

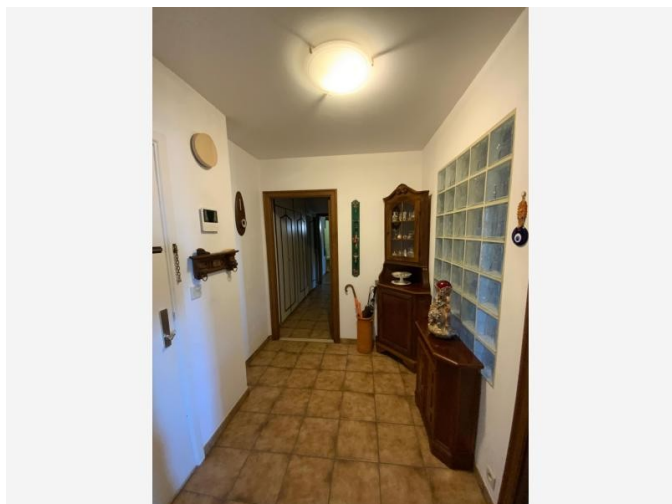
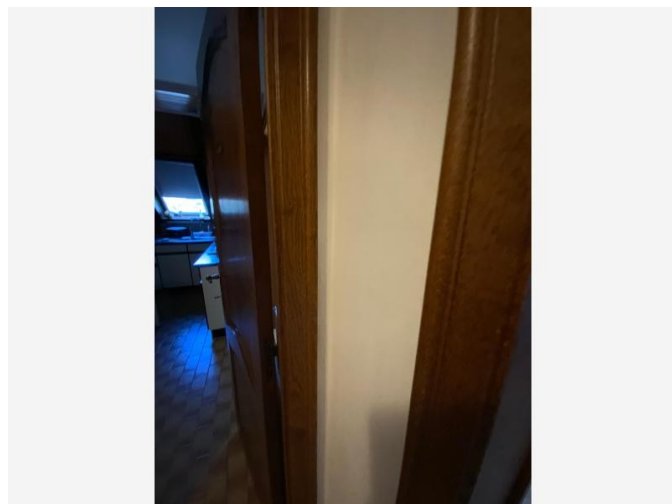
## Fiche 2: Pleisterwerk wanden

Geen asbest

| # | Type | Referentie | Resultaat |
|---|---|---|---|
| 2.1 | Mengmonster | 6726-Plei-dev | Geen asbest |

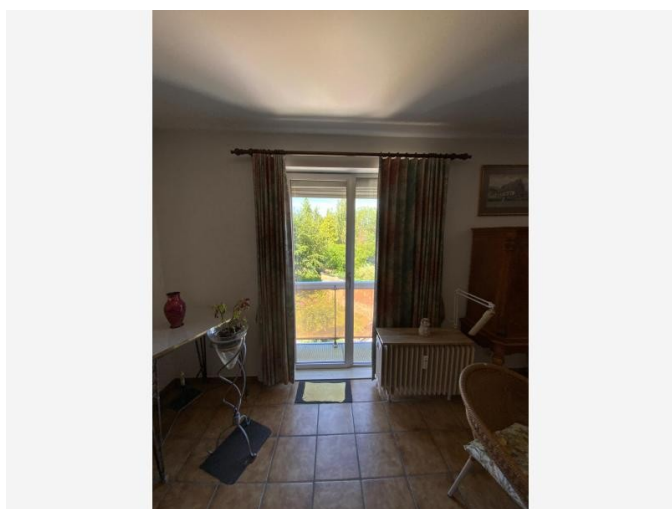
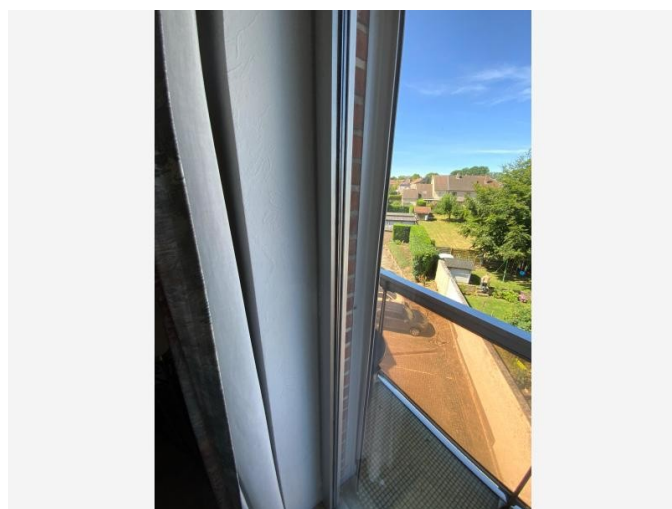
## Fiche 9: Mastiek (niet aanwezig)

| Beschrijving | Notitie | Terug te vinden op plannen |
|---|---|---|
| Fiche 9: Mastiek (niet aanwezig) | Er is geen asbestverdachte mastiek aanwezig. | - |
