# Asbestinventarisatetest

Frans Van Cauwelaertstraat 7, 1760 Roosdaal

Attestnummer : 20260729-000291.000

**Niet-asbestveilig**

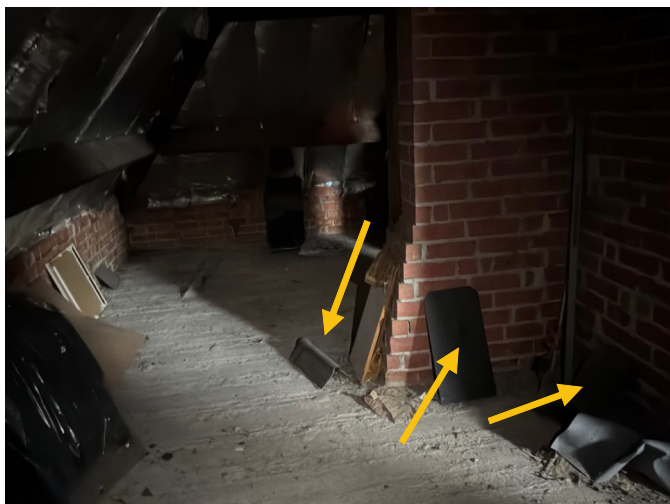
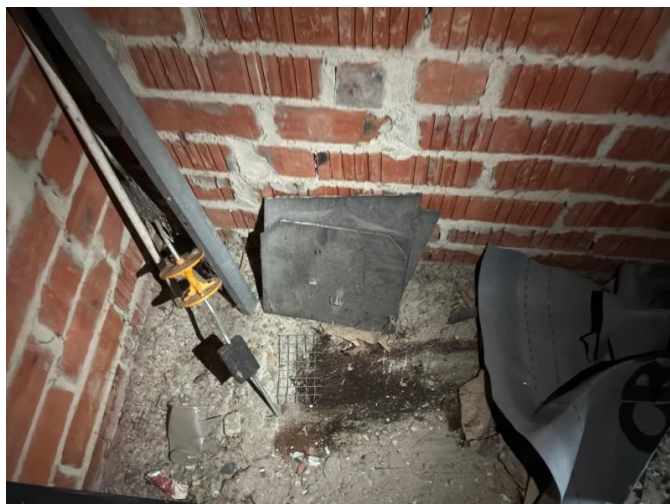
| Beschrijving | Afval (reserve leien) |
| Type afvalstof | Betreft stock-voorraad of gedemonteerde asbestmaterialen |
| Asbestmaterialen | <ul style="list-style-type: none"><li>Dak- en gevelbekleding - Lei, shingle</li></ul> |
| Bindmiddel van asbestmateriaal | Cement |
| Hoeveelheid (gewicht - aantal) | <ul style="list-style-type: none"><li>4,99 kg - 1 stuk</li></ul> |

**Dringend verwijderen**

- Verwijder het asbestafval.
- Voer bijkomende staalname(s) uit.

- Eenvoudige handelingen: mag via doe-het-zelf of door werknemer(s) met opleidingsattest eenvoudige handelingen  
Deze toepassing kan door een aannemer die over een opleidingsattest eenvoudige handelingen beschikt of door een particulier (doe-het-zelf), verwijderd worden indien er geen verhoogd risico op vrijgave van asbestvezels (max. concentratie 0,01 vezels/cm<sup>3</sup> - CODEX Art. VI.3-54) ontstaat en de toepassing voorafgaand wordt gefixeerd/bevochtigd; de individuele elementen zonder machinale werktuigen (boormachine, slijpschijf, hogedrukreiniger,...) en zonder breken of gooien een voor een losgemaakt worden; en ten slotte dubbel en luchtdicht verpakt weggevoerd worden naar een erkend afvalpunt (recyclagepark).

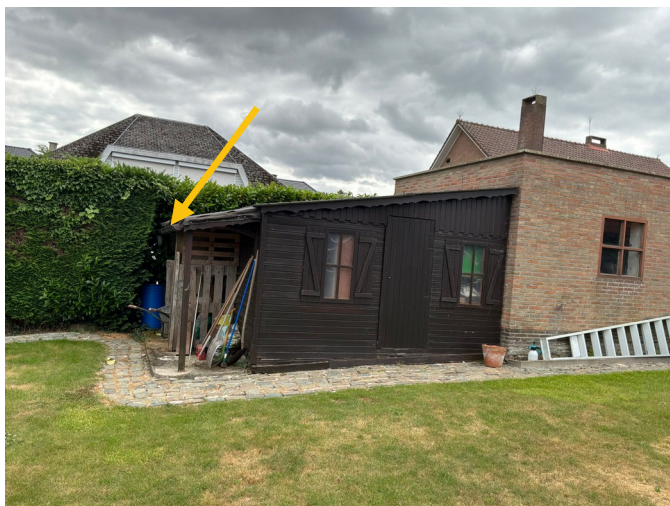
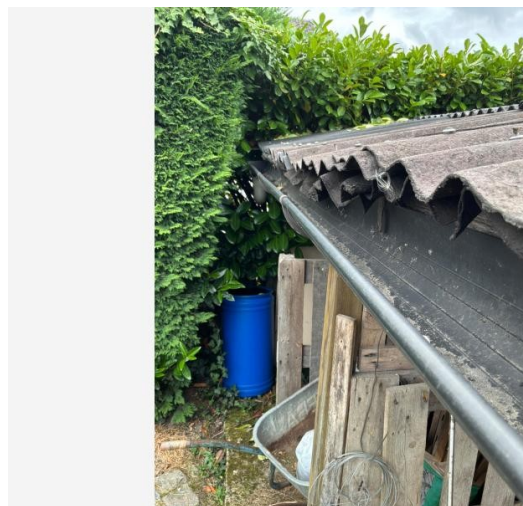
| Beschrijving | Mos/sediment in de dakgoot |
| Type afvalstof | Betreft resten (contaminatie) van verwerking of beschadiging |
| Type resten (contaminatie) | <ul style="list-style-type: none"> <li>Stof, deeltjes &lt; 4 mm, flinters, gruis (los, opliggend)</li> <li>Stof, deeltjes &lt; 4 mm, flinters, gruis (vermengd in materiaal)</li> </ul> |
| Bron van de resten | Asbesthoudend dak |

**Dringend verwijderen**

- Verwijder het asbestafval.

- Eenvoudige handelingen: mag via doe-het-zelf of door werknemer(s) met opleidingsattest eenvoudige handelingen  
Verwijder het afval via het riool.

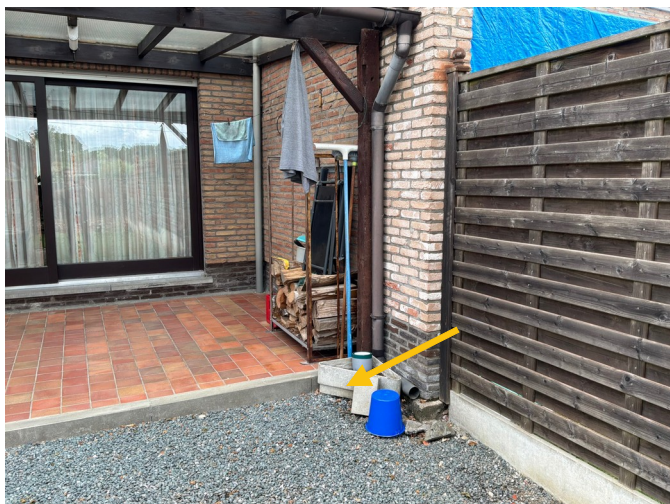
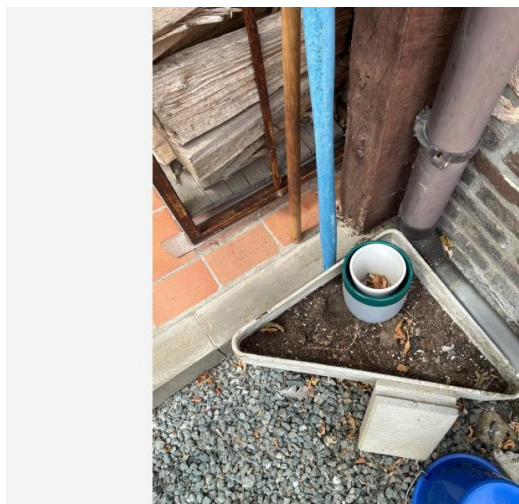
| Beschrijving | Afval bloembak |
| Type afvalstof | Betreft stock-voorraad of gedemonteerde asbestmaterialen |
| Asbestmaterialen | <ul style="list-style-type: none"><li>• Bak, reservoir, kuip, bloembak</li></ul> |
| Bindmiddel van asbestmateriaal | Cement |

**Dringend verwijderen**

- Verwijder het asbestafval.

- Eenvoudige handelingen: mag via doe-het-zelf of door werknemer(s) met opleidingsattest eenvoudige handelingen  
Deze toepassing kan door een aannemer die over een opleidingsattest eenvoudige handelingen beschikt of door een particulier (doe-het-zelf), verwijderd worden indien er geen verhoogd risico op vrijgave van asbestvezels (max. concentratie 0,01 vezels/cm<sup>3</sup> - CODEX Art. VI.3-54) ontstaat en de toepassing voorafgaand wordt gefixeerd/bevochtigd; de individuele elementen zonder machinale werktuigen (boormachine, slijpschijf, hogedrukreiniger,...) en zonder breken of gooien een voor een losgemaakt worden; en ten slotte dubbel en luchtdicht verpakt weggevoerd worden naar een erkend afvalpunt (recyclagepark).

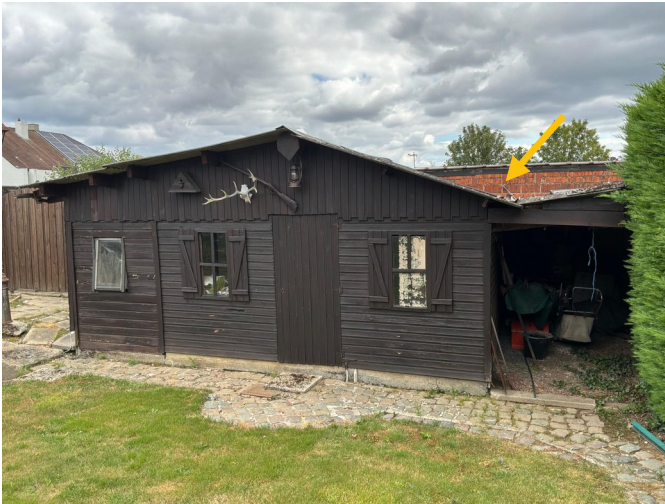
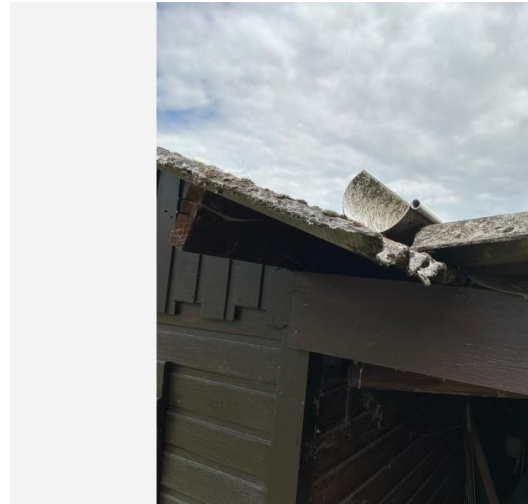
Het asbestmateriaal valt onder de mijlpaal van 2034.

Verwijderen

- Verwijder dit asbestmateriaal zo snel mogelijk. Volg de toestand goed op.
- Hemelwater dat afspoelt van asbestcement daken of gevels kan asbestdeeltjes bevatten. Gebruik het enkel voor gesloten circuits (bv. spoelen toiletten). Reinig na het vervangen van het dak of de gevel de dakgoten en regenwaterput of -ton om asbesthoudend sediment of slib te verwijderen

- Eenvoudige handelingen: mag via doe-het-zelf of door werknemer(s) met opleidingsattest eenvoudige handelingen  
Deze toepassing kan door een aannemer die over een opleidingsattest eenvoudige handelingen beschikt of door een particulier (doe-het-zelf), verwijderd worden indien er geen verhoogd risico op vrijgave van asbestvezels (max. concentratie 0,01 vezels/cm<sup>3</sup> - CODEX Art. VI.3-54) ontstaat en de toepassing voorafgaand wordt gefixeerd/bevochtigd; de individuele elementen zonder machinale werktuigen (boormachine, slijpschijf, hogedrukreiniger,...) en zonder breken of gooien een voor een losgemaakt worden; en ten slotte dubbel en luchtdicht verpakt weggevoerd worden naar een erkend afvalpunt (recyclagepark).

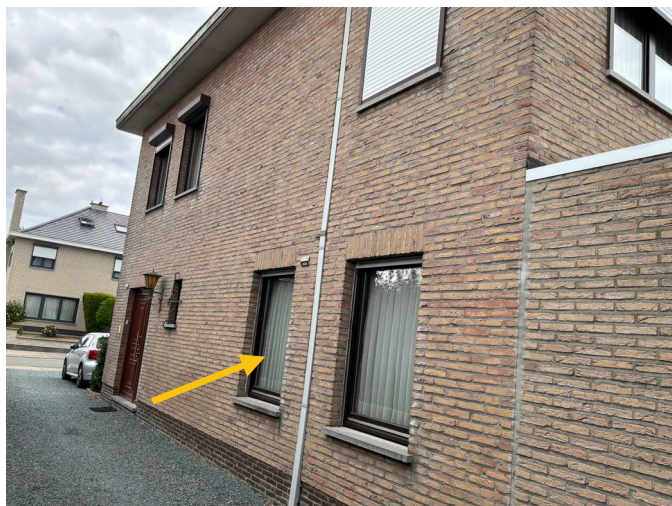
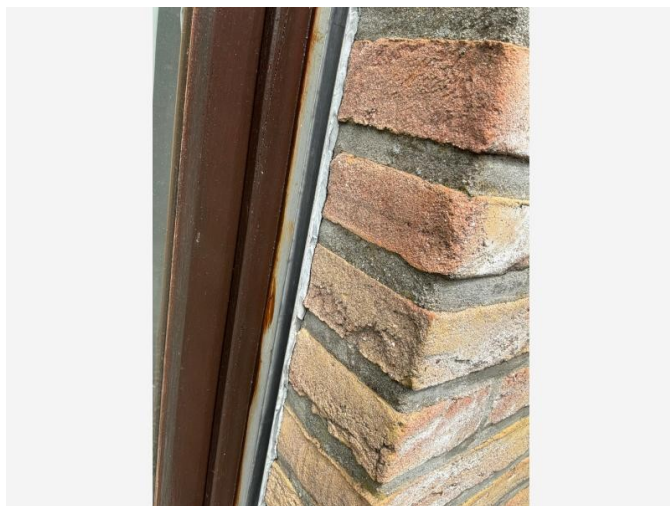
## Fiche 7: Mastiek

Geen asbest

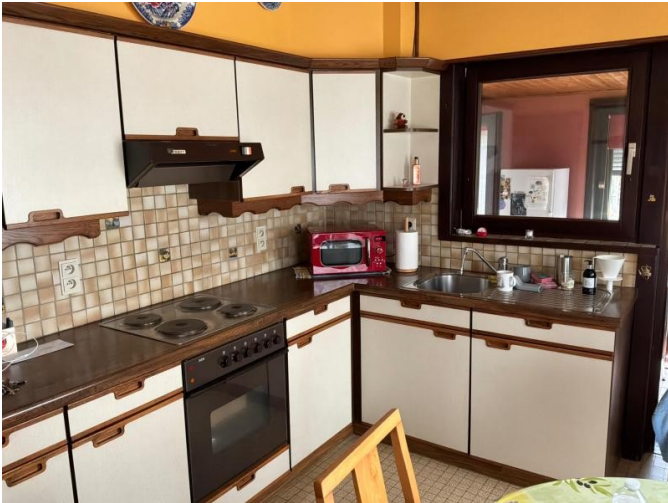
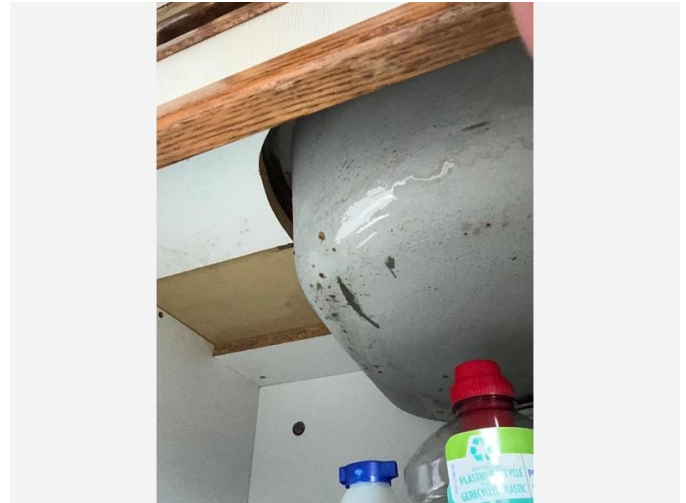
## Fiche 8: Coating spoelbak

Geen asbest

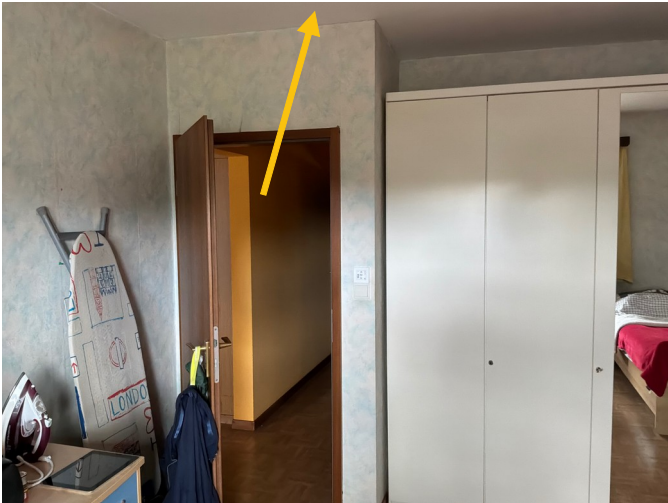
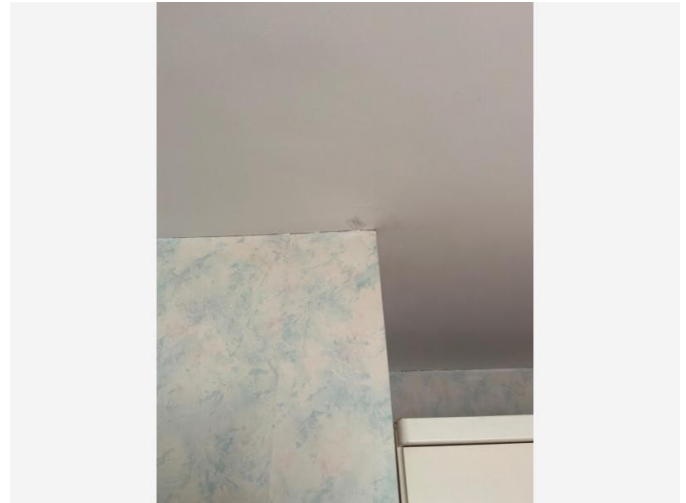
## Fiche 9: Pleisterwerk plafonds

Geen asbest

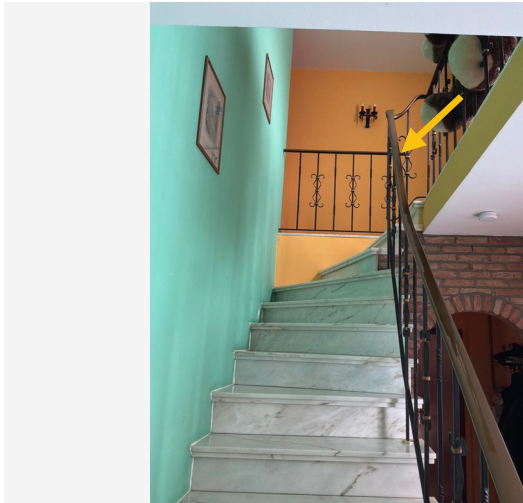
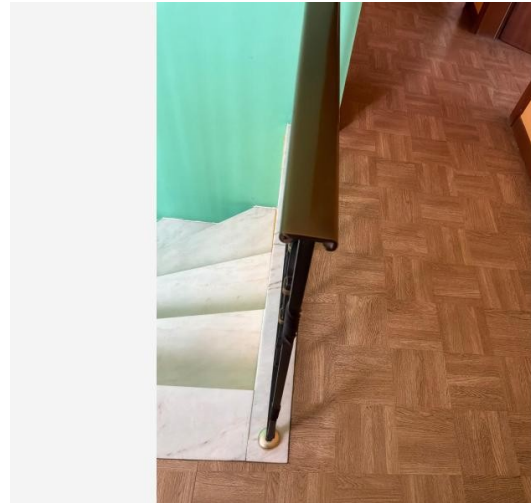
## Fiche 10: Trapleuning

Geen asbest

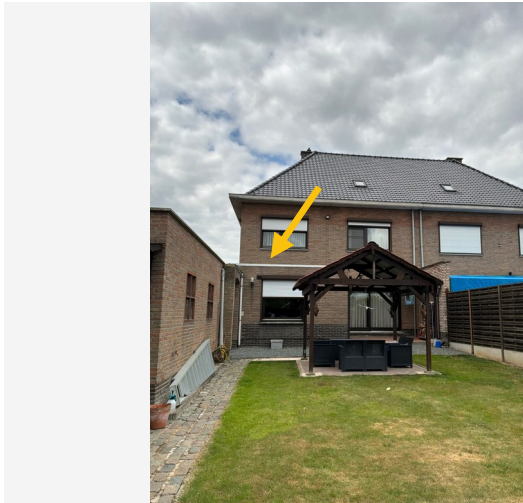
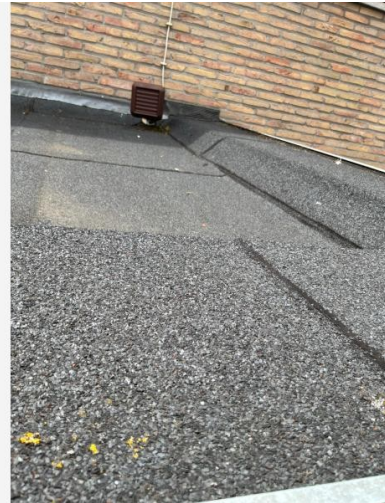
## Fiche 11: Roofing

Geen asbest

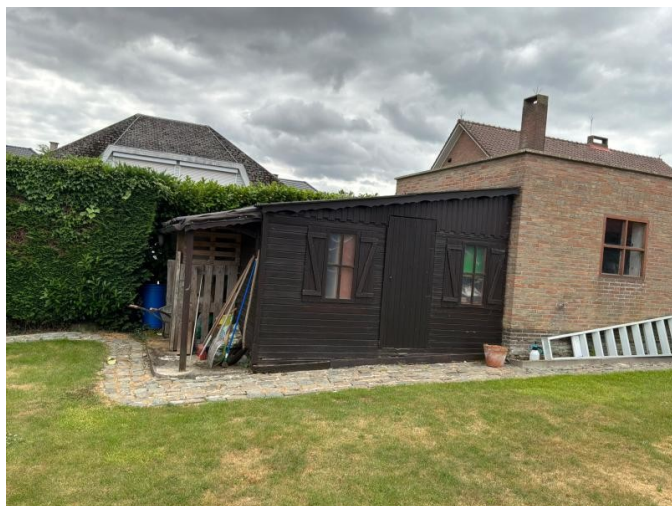
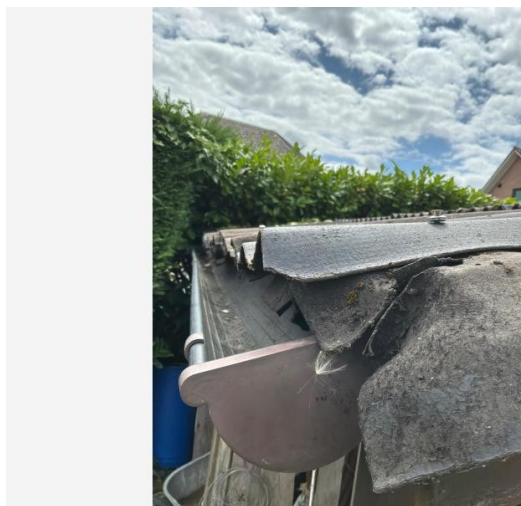
## Fiche 12: Dak bestaande uit bitumineuze golfplaten

Geen asbest

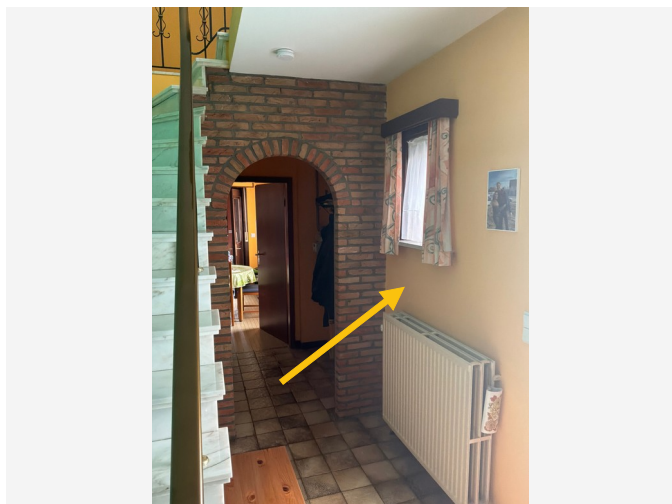
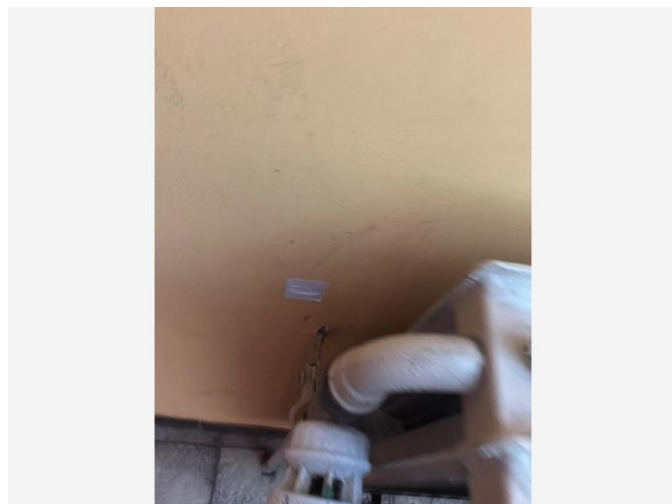
## Fiche 13: Pleisterwerk wanden

Geen asbest

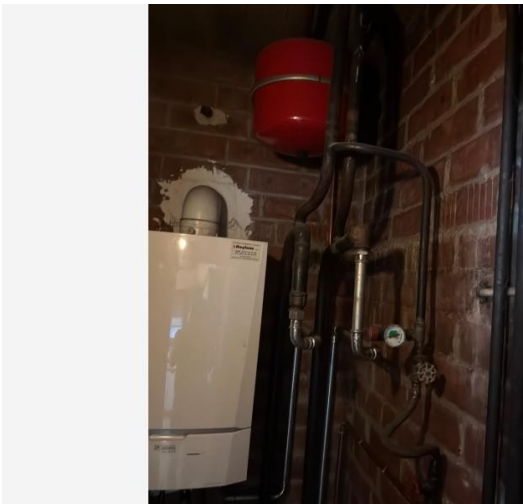
## Fiche 16: CV-ketel (niet verdacht)

| Beschrijving | Notitie | Terug te vinden op plannen |
|---|---|---|
| Fiche 16: CV-ketel (niet verdacht) | De CV-ketel (dichtingen, isolerend materiaal) is niet asbestverdacht. | Plan 1.1: Glv |
