# Asbestinventarisatetest

Danislaan 50, 1650 Beersel

Attestnummer : 20260805-000264.000

**Niet-asbestveilig**

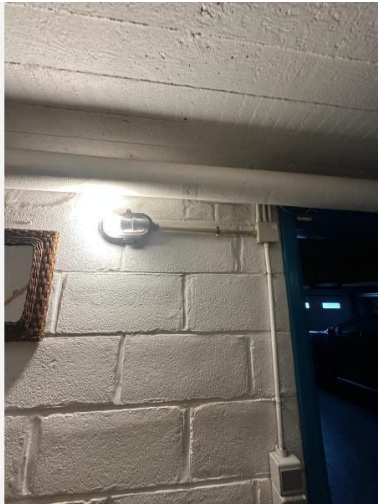
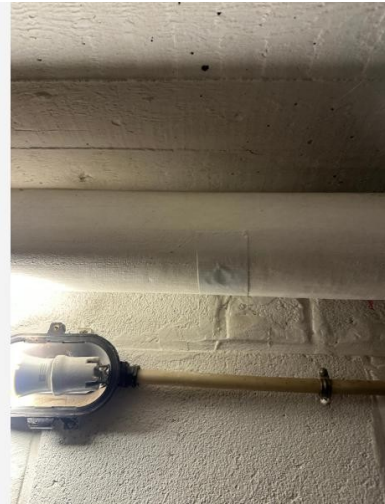
| Eindbeoordeling materiaalrisico | Hoog materiaalrisico en/of hoge kans op vezelvrijgave |

| Gebondenheid | Categorie 2: niet-hechtgebonden met matrix |
| Asbestsoort (vezeltype) | Amfibool aanwezig, uitgezonderd crocidoliet |
| Asbestconcentratie | Hoog ( $\geq 50\%$ ) |
| Toestand van het materiaal | Matig beschadigd, matig verweerd |

| # | Type | Referentie | Resultaat |
|---|---|---|---|
| 1.1 | Mengmonster | TBI | Amosiet |

| Beschrijving | Thermische buisisolatie |

**Dringend verwijderen**

- Zorg voor een veilig beheer. Vermijd het beschadigen van het asbestmateriaal. Controleer de toestand jaarlijks op wijzigingen.

- Hermetische zone (erkend asbestverwijderaar)

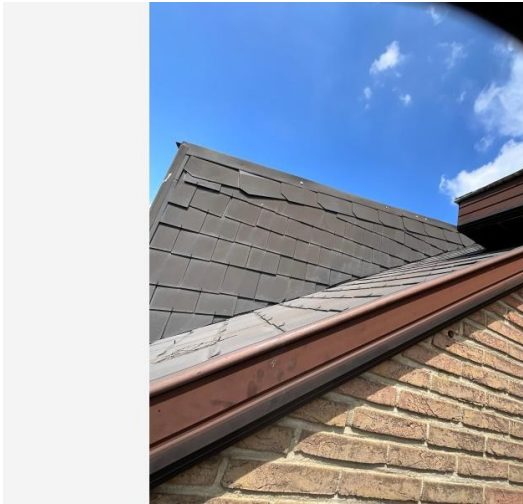
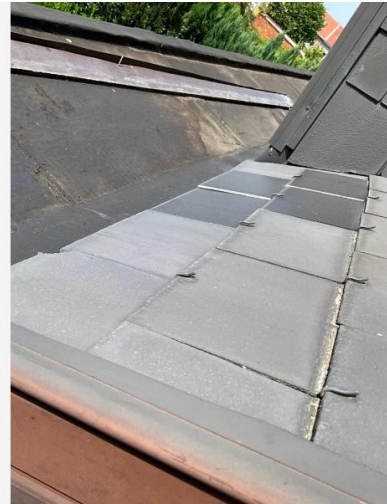
| Eindbeoordeling materiaalrisico | Laag materiaalrisico en/of verlaagde kans op vezelvrijgave |

| Gebondenheid | Categorie 1: hechtgebonden in oorsprong |
| Asbestsoort (vezeltype) | Alleen chrysotiel aanwezig |
| Toestand van het materiaal | Licht beschadigd, licht verweerd. Intacte calciumsilicaatplaat of materiaal met categorie 3-gebondenheid |

| # | Type | Referentie | Resultaat |
|---|---|---|---|
| 2.1 | Puntmonster | LEI | Chrysotiel |

| Beschrijving | Dakleien |

Verwijderen

- Zorg voor een veilig beheer. Vermijd het beschadigen van het asbestmateriaal. Controleer de toestand jaarlijks op wijzigingen.
- Hemelwater dat afspoelt van asbestcement daken of gevels kan asbestdeeltjes bevatten. Gebruik het enkel voor gesloten circuits (bv. spoelen toiletten). Reinig na het vervangen van het dak of de gevel de dakgoten en regenwaterput of -ton om asbesthoudend sediment of slib te verwijderen

- Eenvoudige handelingen: mag via doe-het-zelf of door werknemer(s) met opleidingsattest eenvoudige handelingen  
De toepassing mag zelf verwijderd worden onder de voorwaarden terug te vinden op:  
<https://ovam.vlaanderen.be/wie-mag-wat-verwijderen>

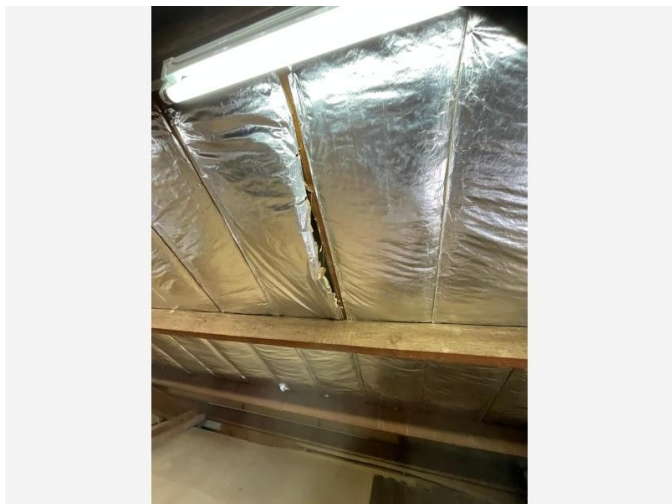
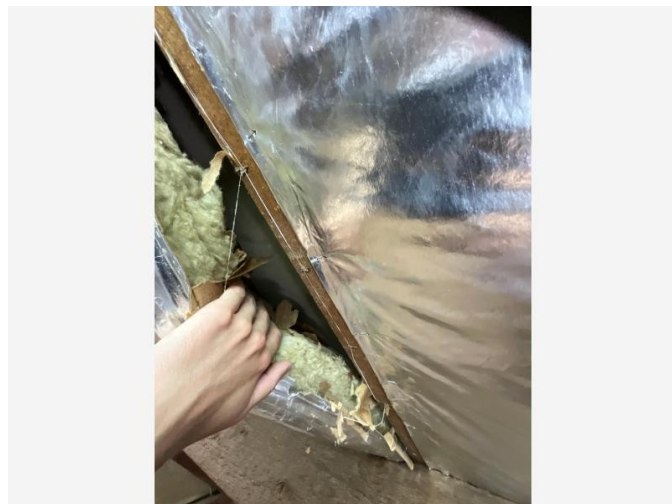
| Eindbeoordeling materiaalrisico | Zeer laag materiaalrisico en/of zeer lage kans op vezelvrijgave |

| Gebondenheid | Categorie 1: hechtgebonden in oorsprong |
| Asbestsoort (vezeltype) | Crocidoliet aanwezig |
| Toestand van het materiaal | Onbeschadigd, niet verweerd |

| Beschrijving | Onderdakplaten |

Zorgvuldig beheren

- Zorg voor een veilig beheer. Vermijd het beschadigen van het asbestmateriaal. Controleer de toestand jaarlijks op wijzigingen.
- Voer bijkomende staalname(s) uit.

- Eenvoudige handelingen: mag via doe-het-zelf of door werknemer(s) met opleidingsattest eenvoudige handelingen  
De toepassing mag zelf verwijderd worden onder de voorwaarden terug te vinden op:  
<https://ovam.vlaanderen.be/wie-mag-wat-verwijderen>

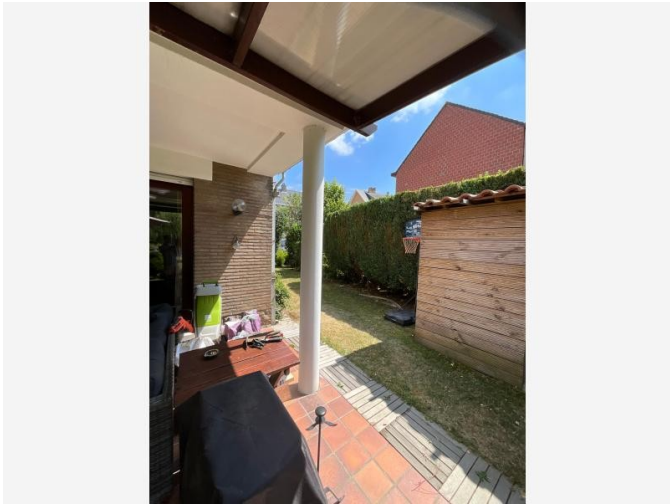
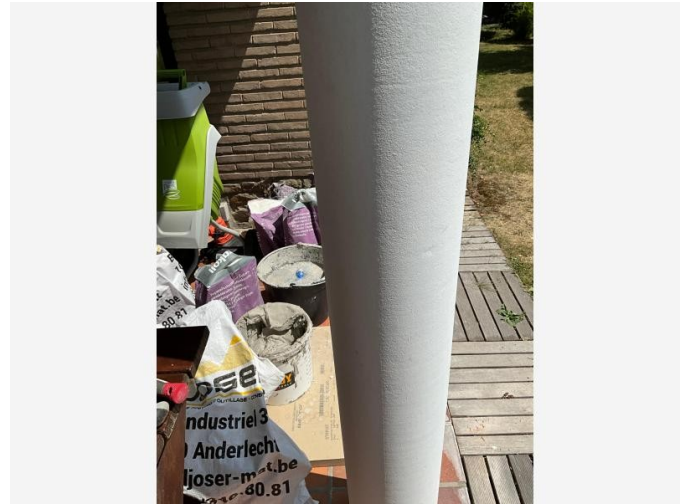
| Eindbeoordeling materiaalisico | Laag materiaalisico en/of verlaagde kans op vezelvrijgave |

| Gebondenheid | Categorie 1: hechtgebonden in oorsprong |
| Asbestsoort (vezeltype) | Crocidoliet aanwezig |
| Toestand van het materiaal | Onbeschadigd, niet verweerd |

| Beschrijving | Steunpilaar terras |

Zorgvuldig beheren

- Zorg voor een veilig beheer. Vermijd het beschadigen van het asbestmateriaal. Controleer de toestand jaarlijks op wijzigingen.
- Voer bijkomende staalname(s) uit.

- Eenvoudige handelingen: enkel door erkend asbestverwijderaar  
De toepassing mag zelf verwijderd worden onder de voorwaarden terug te vinden op:  
<https://ovam.vlaanderen.be/wie-mag-wat-verwijderen>

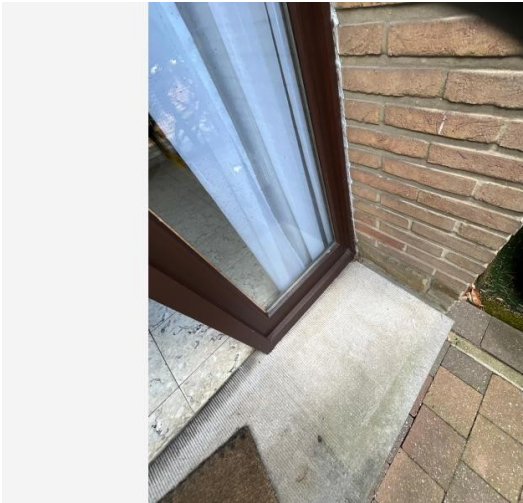
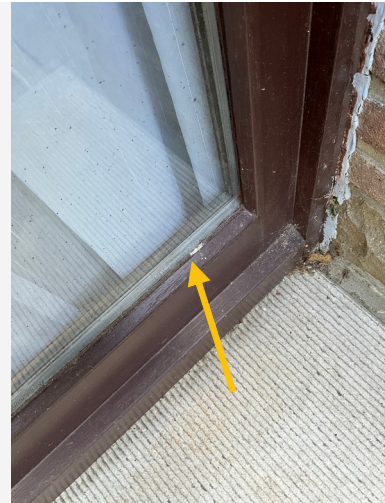
## Fiche 7: Mastiek ramen gelijkvloers

Geen asbest

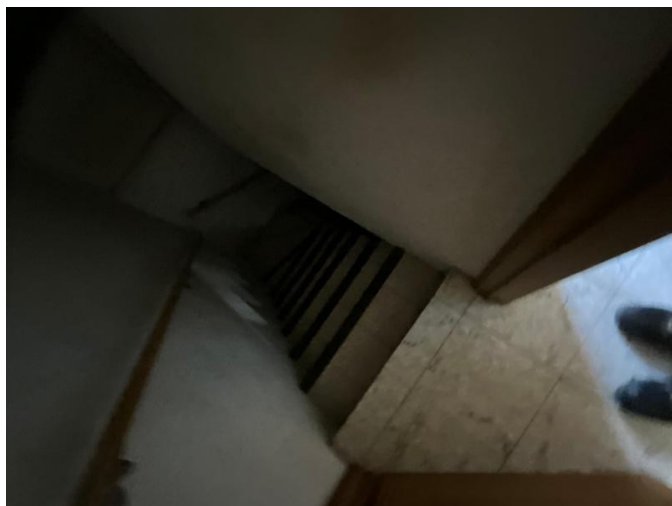
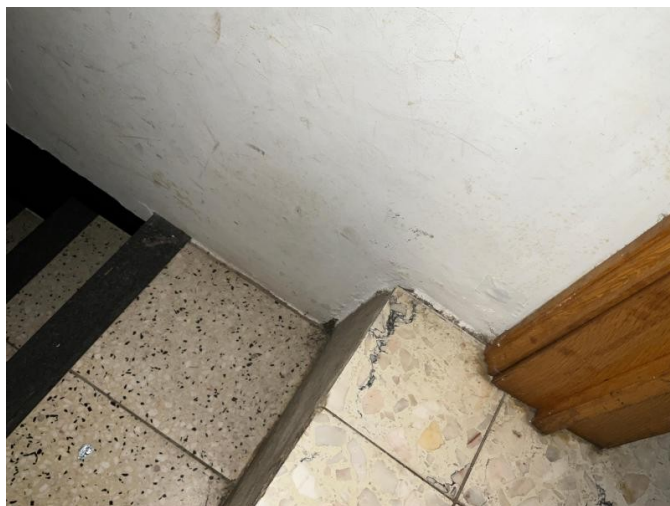
## Fiche 8: Pleisterwerk muren

Geen asbest

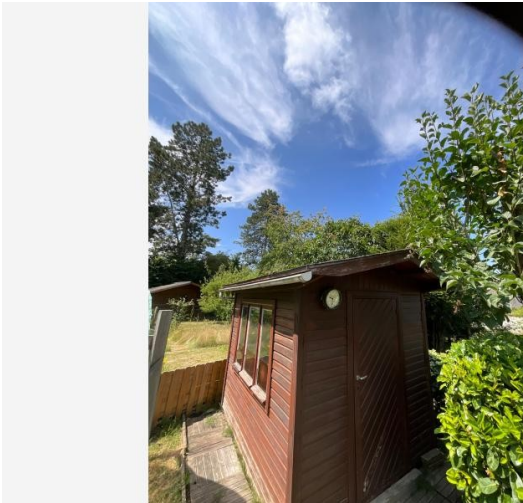
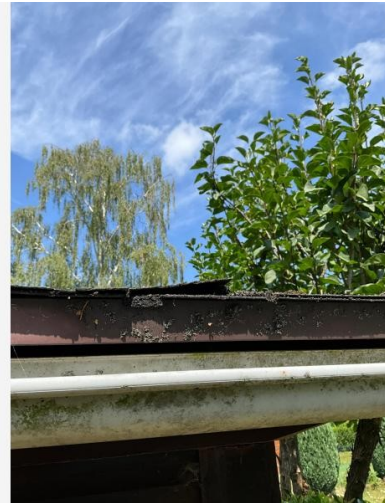
## Fiche 9: Shingles dak tuinhuis

Geen asbest

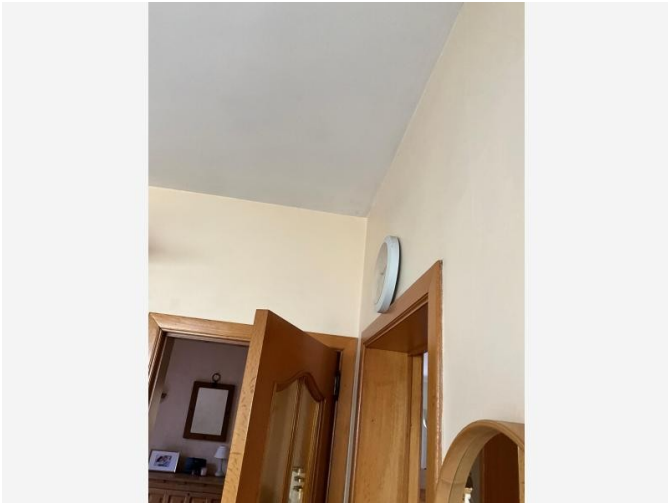
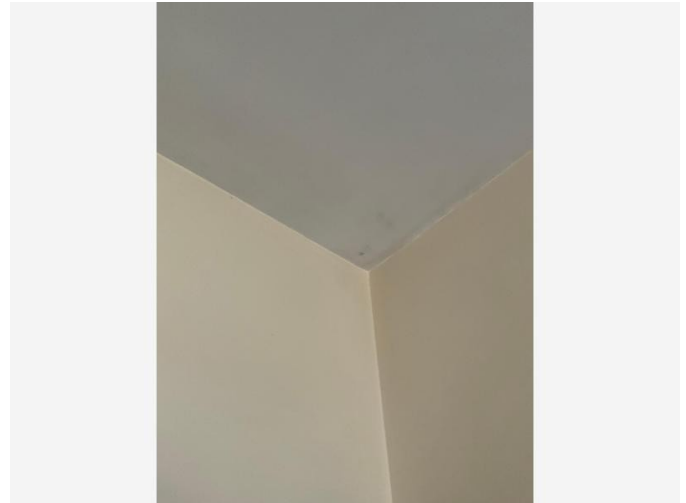
## Fiche 10: Pleisterwerk plafonds

Geen asbest

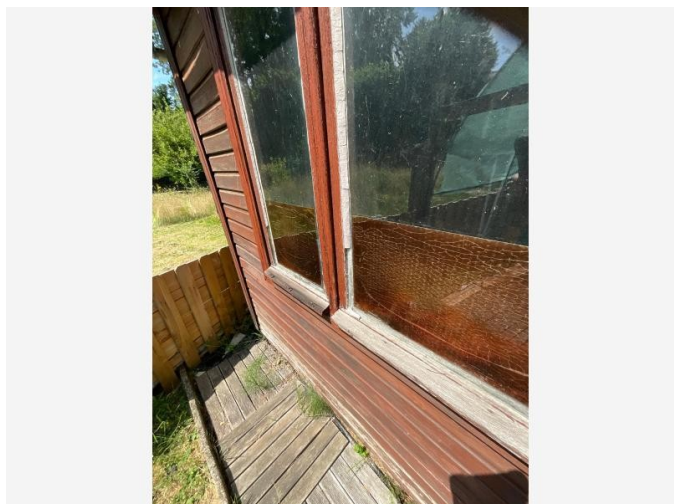
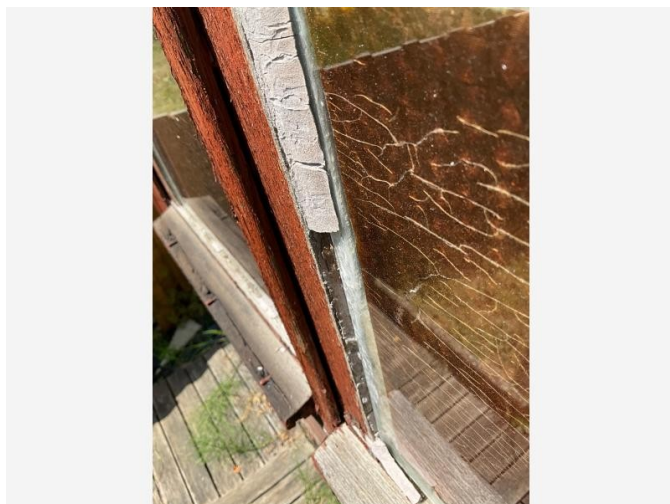
## Fiche 11: Stopverf ramen tuinhuis

Geen asbest
