# Asbestinventarisatetest

Poelkbeekstraat 3, 1760 Roosdaal

Attestnummer : **20260804-000280.000**

**Asbestveilig** (maar mogelijk niet asbestvrij)

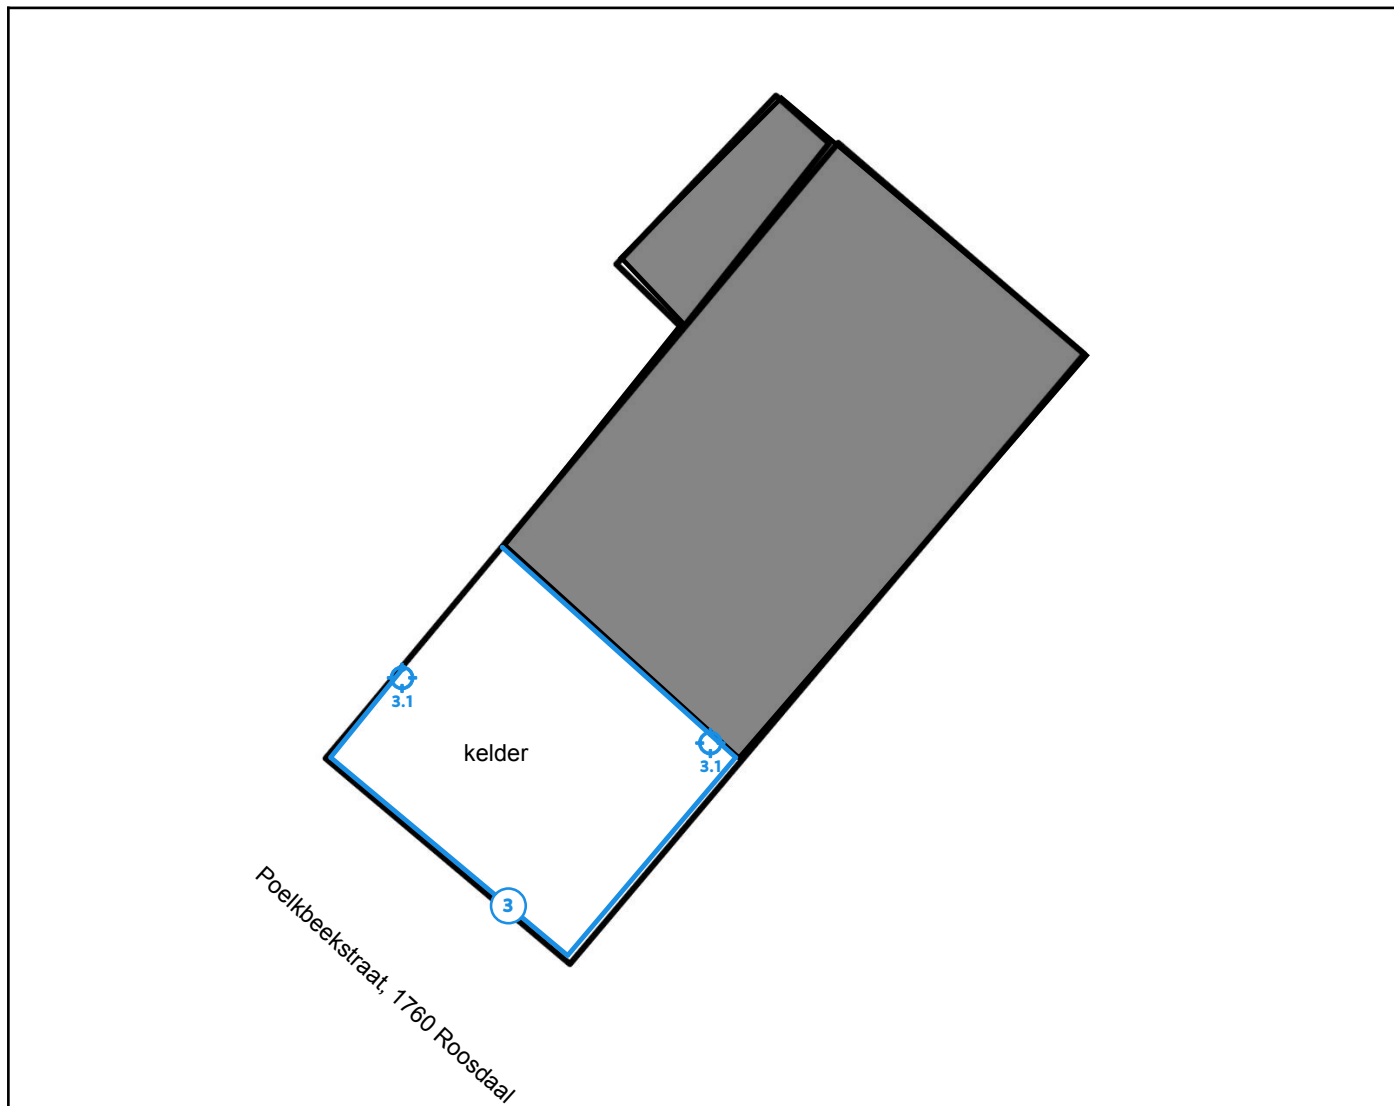
## Plan 1.1: kelder

| Beschrijving | Type | Actie |
|---|---|---|
| 3. Cementen smeerlaag kelder | Geen asbest | - |
| 3.1 Code: A2 | Mengmonster | - |

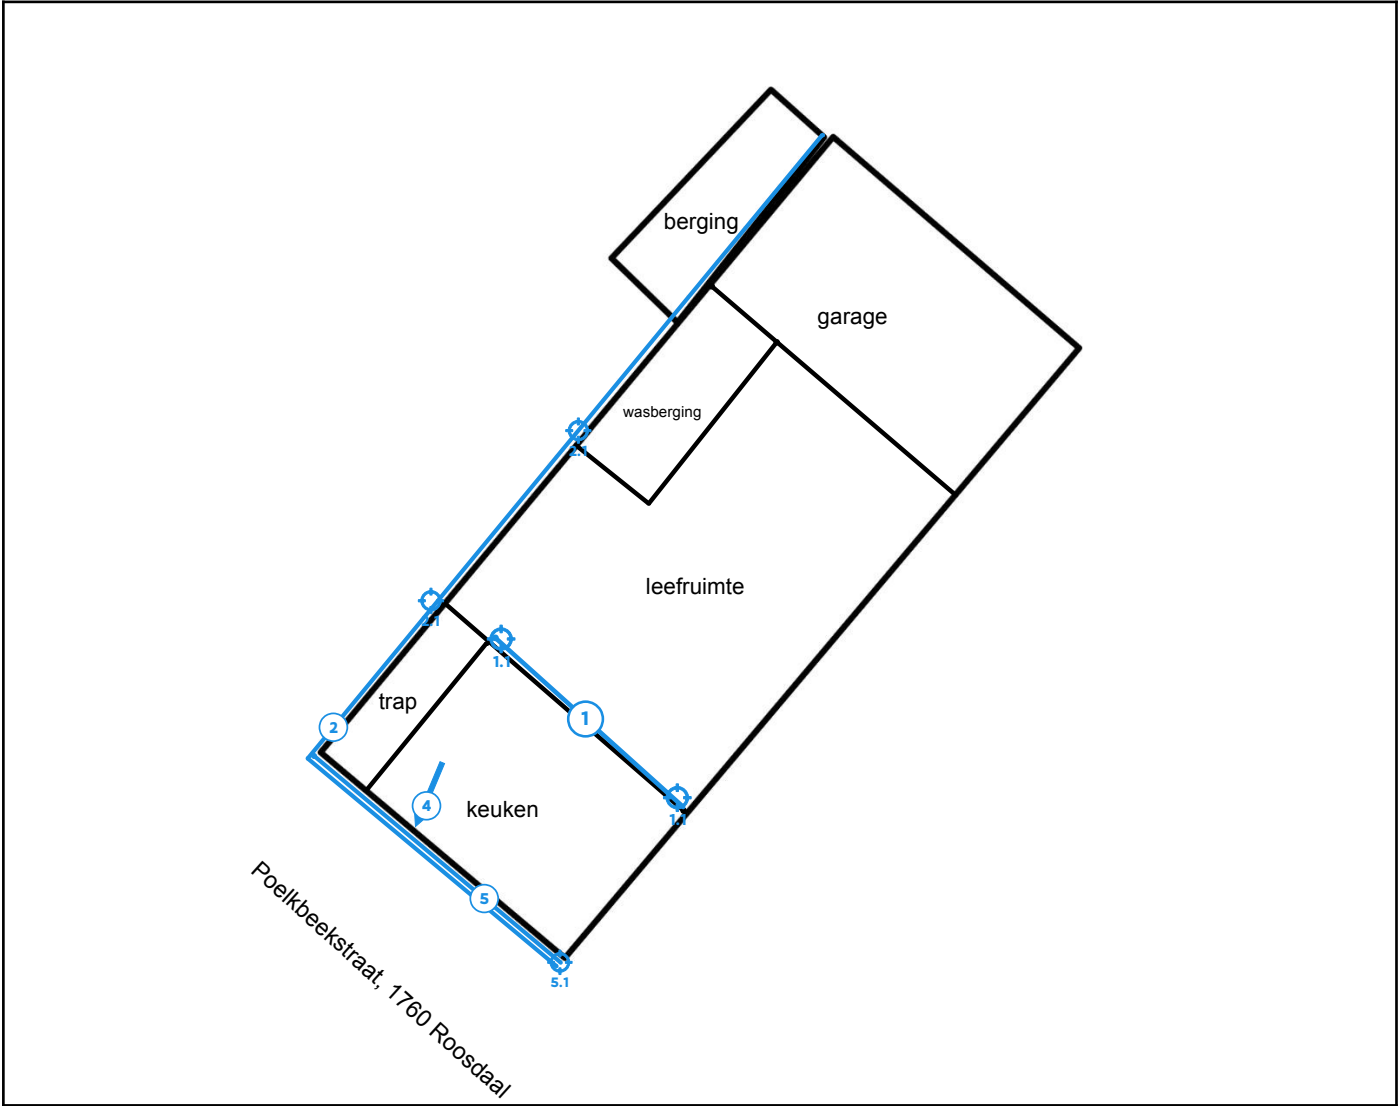
# Plan 1.2: Hoofdgebouw glv

| Beschrijving | Type | Actie |
|---|---|---|
| 1. Pleisterwerk wanden | Geen asbest | - |
| 1.1 Code: A1 | Mengmonster | - |
| 2. Cementen smeerlaag gevel | Geen asbest | - |
| 2.1 Code: A3 | Mengmonster | - |
| 4. Anti-dreun | Geen asbest | - |
| 5. Gevel met leien | Geen asbest | - |

| 5.1 Code: A4 | Puntmonster | - |

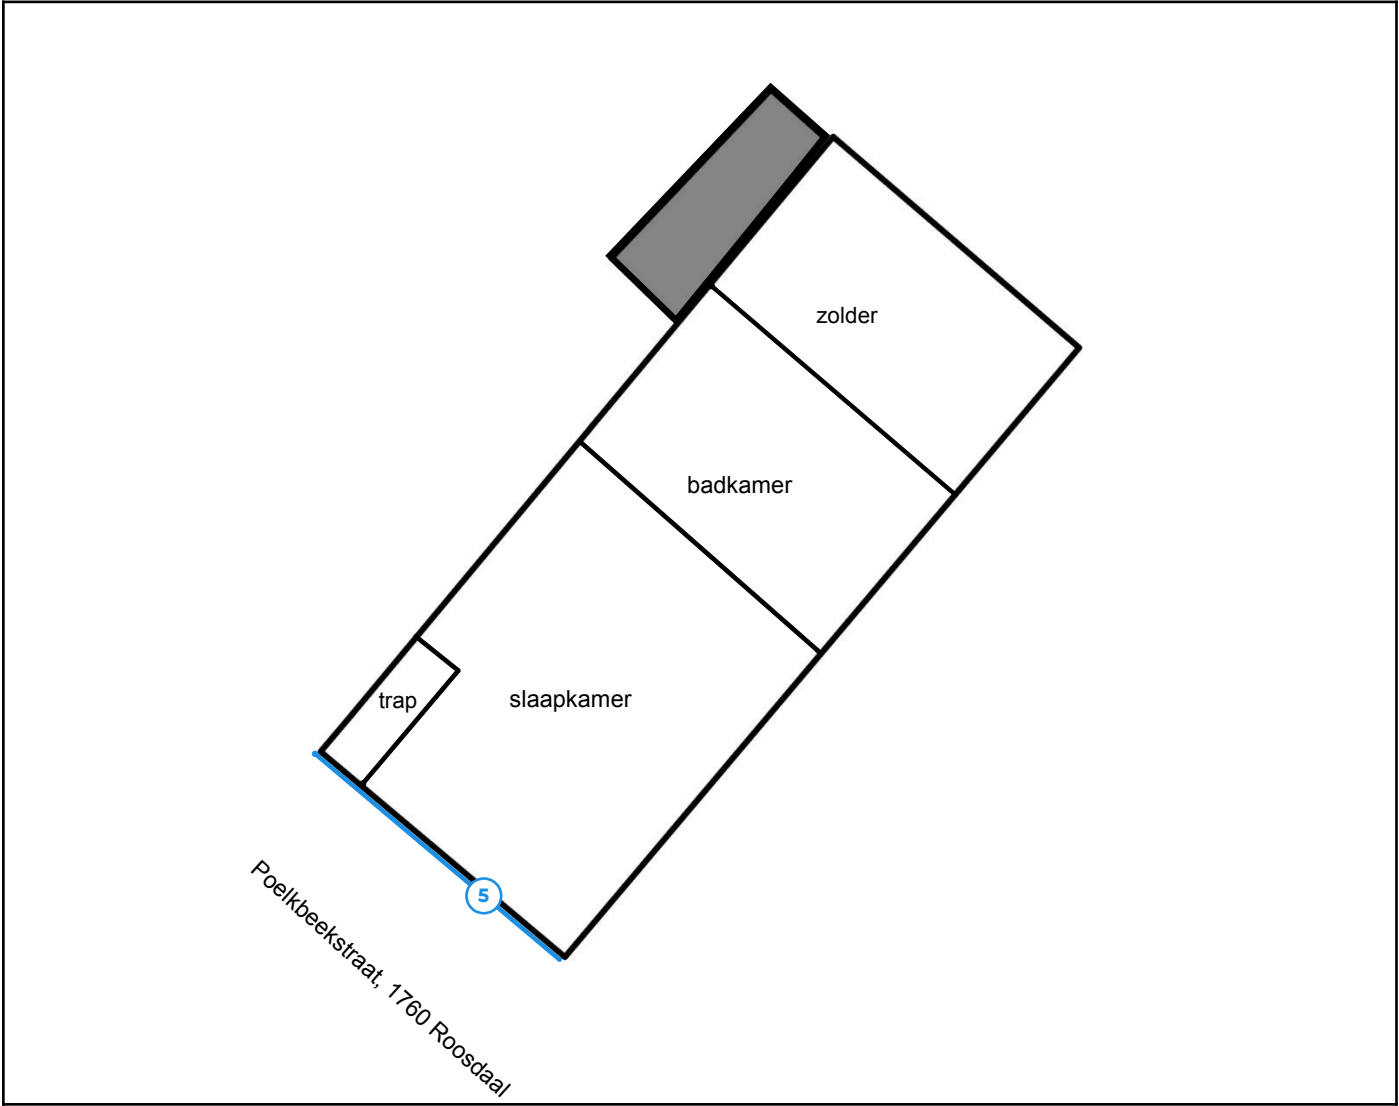
# Plan 1.3: Hoofdgebouw +1

| Beschrijving | Type | Actie |
|---|---|---|
| 5. Gevel met leien | Geen asbest | - |

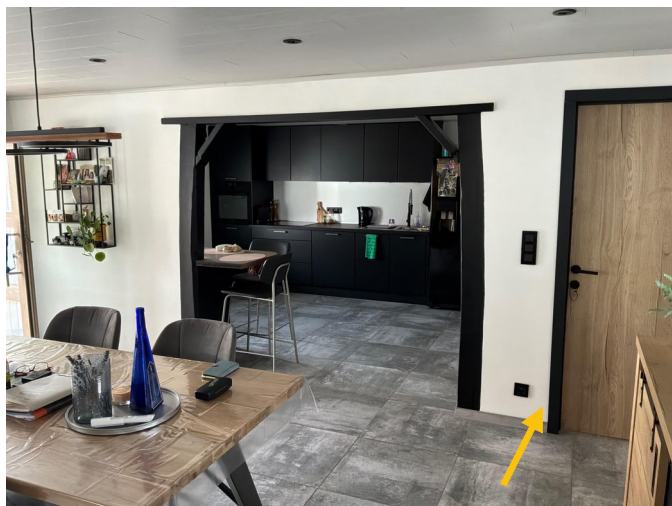
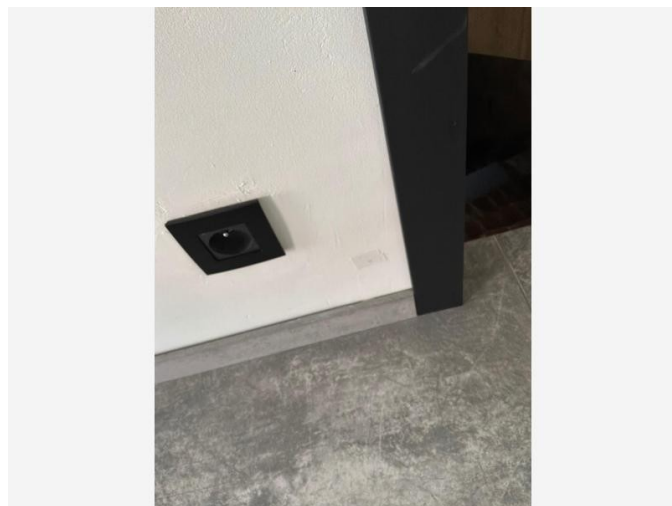
## Fiche 1: Pleisterwerk wanden

Geen asbest

| # | Type | Referentie | Resultaat |
|---|---|---|---|
| 1.1 | Mengmonster | A1 | Geen asbest |

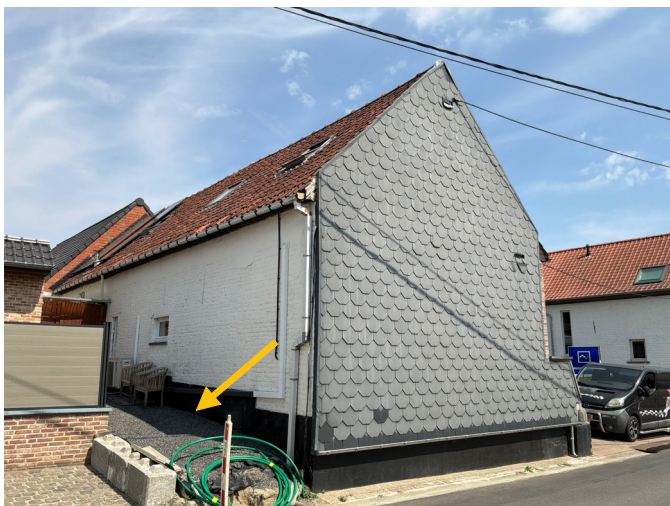
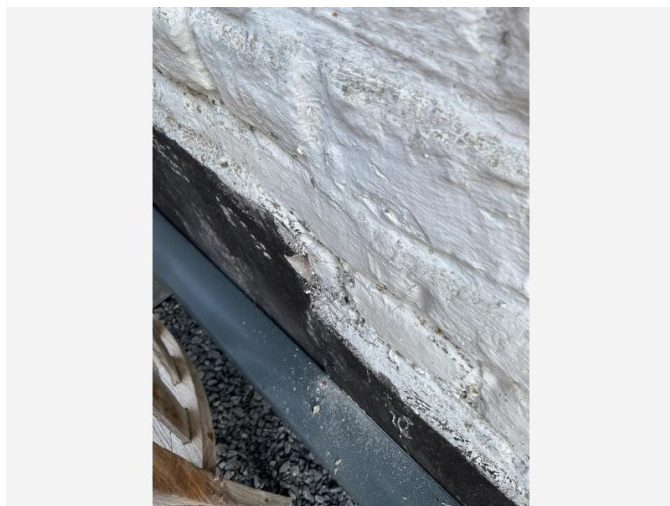
## Fiche 2: Cementen smeerlaag gevel

Geen asbest

| # | Type | Referentie | Resultaat |
|---|---|---|---|
| 2.1 | Mengmonster | A3 | Geen asbest |

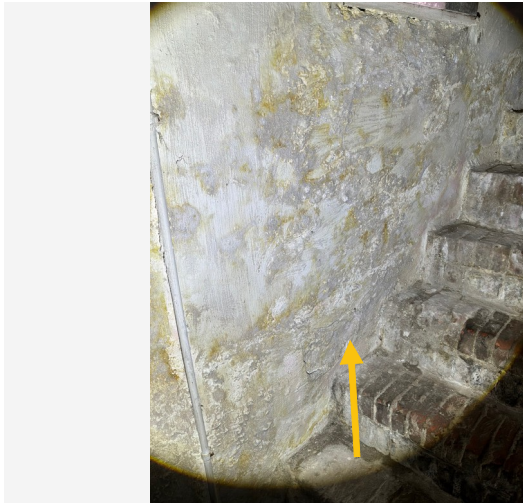
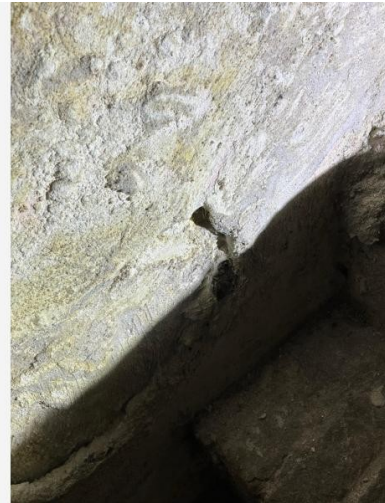
## Fiche 3: Cementen smeerlaag kelder

Geen asbest

| # | Type | Referentie | Resultaat |
|---|---|---|---|
| 3.1 | Mengmonster | A2 | Geen asbest |

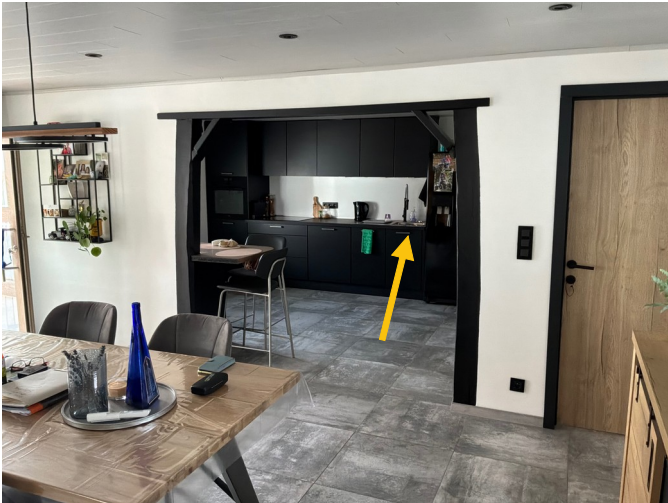
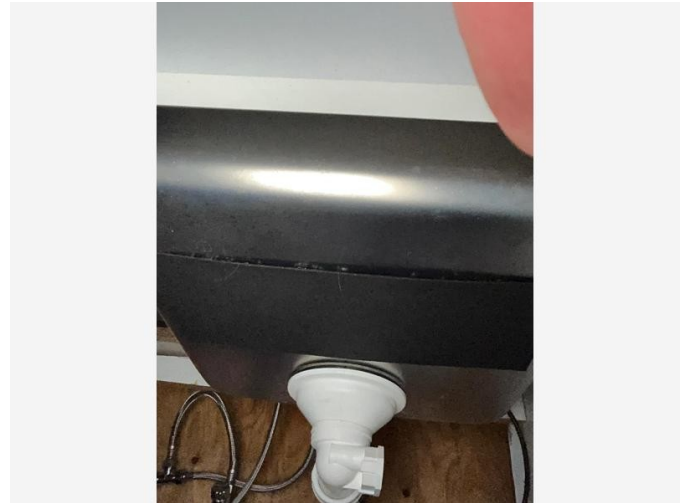
## Fiche 4: Anti-dreun

Geen asbest

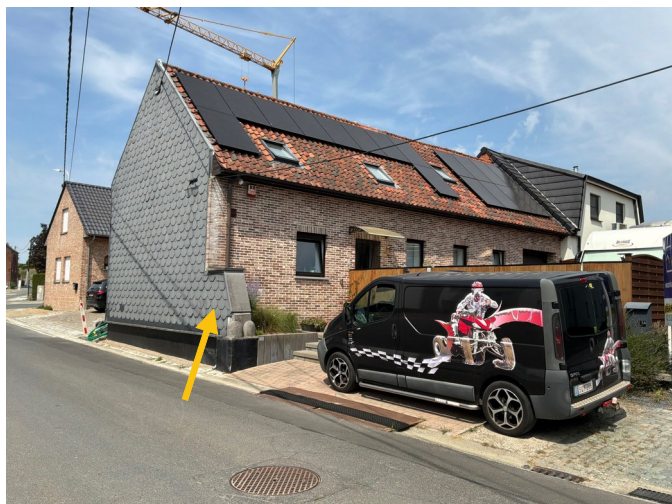
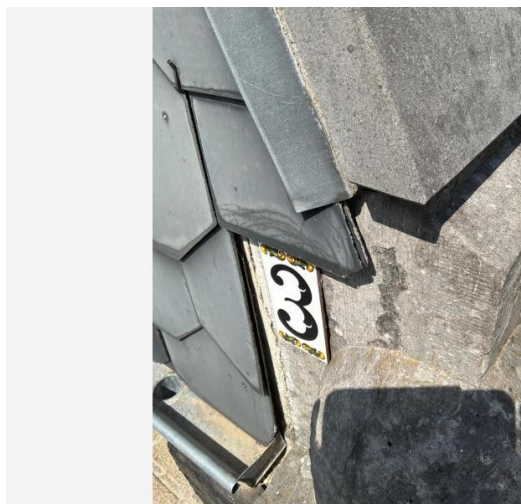
## Fiche 5: Gevel met leien

Geen asbest

| # | Type | Referentie | Resultaat |
|---|---|---|---|
| 5.1 | Puntmonster | A4 | Geen asbest |

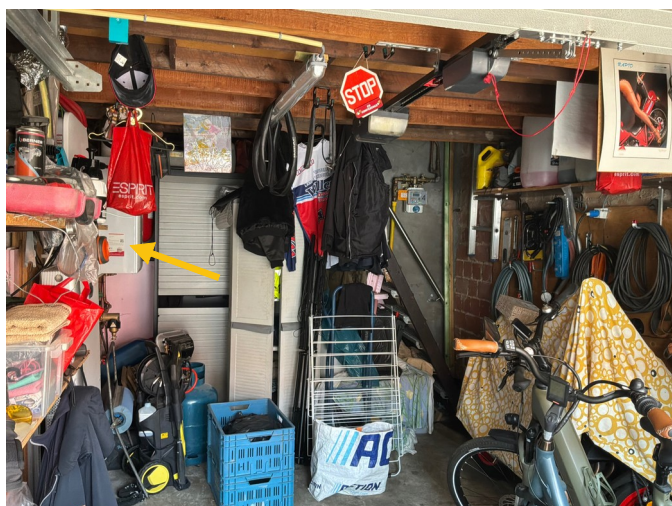
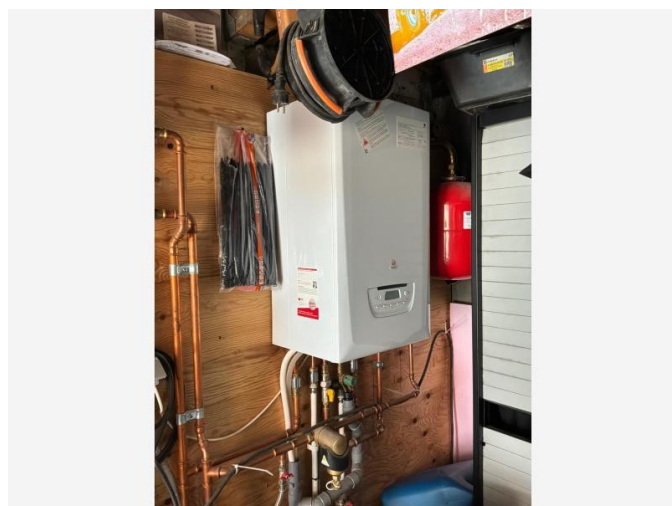
### Fiche 6: CV-ketel (niet verdacht)

| Beschrijving | Notitie | Terug te vinden op plannen |
|---|---|---|
| Fiche 6: CV-ketel (niet verdacht) | De CV-ketel (dichtingen, isolerend materiaal) is niet asbestverdacht. | - |

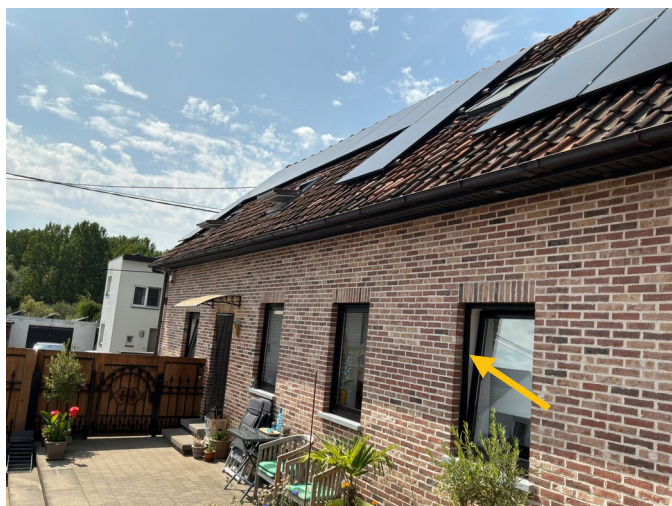
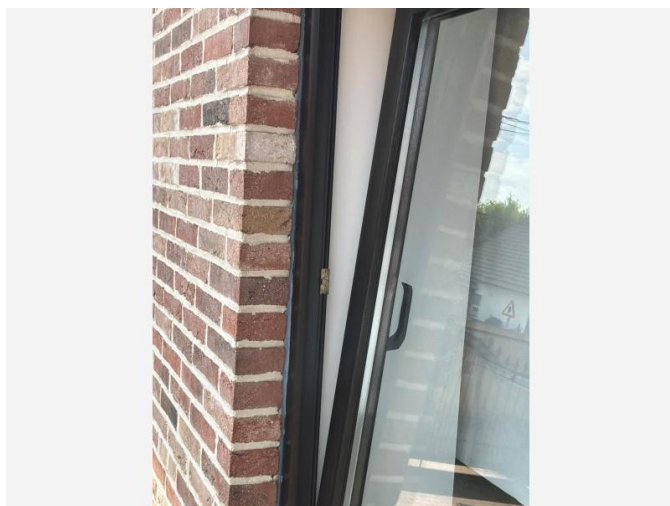
## Fiche 7: Mastiek

| Beschrijving | Notitie | Terug te vinden op plannen |
|---|---|---|
| Fiche 7: Mastiek | Er is geen asbestverdachte mastiek aanwezig. | - |

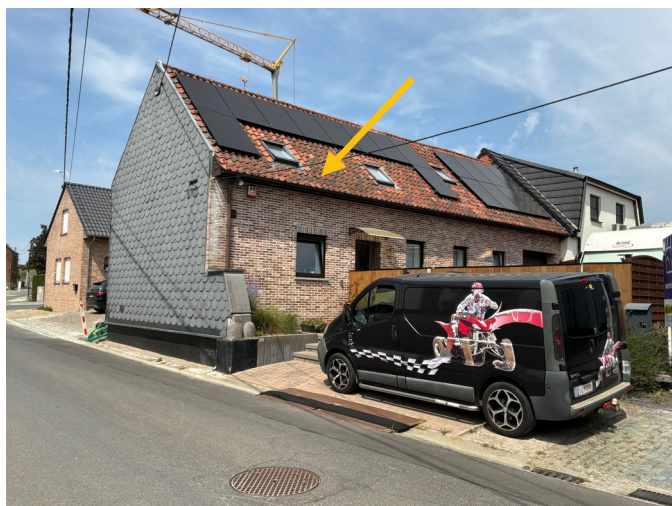
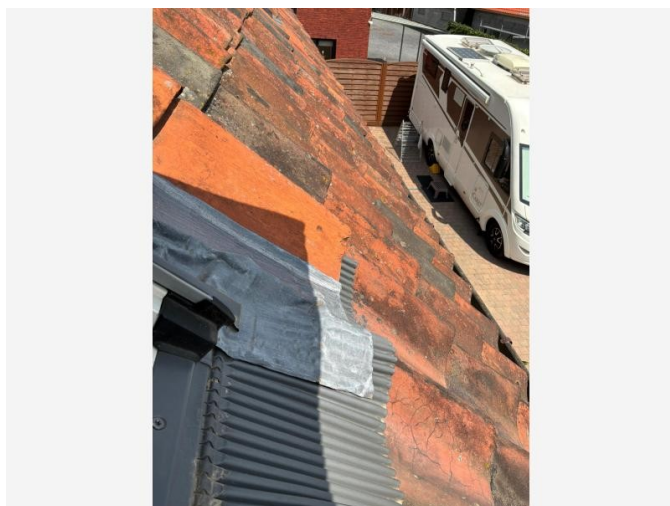
## Fiche 8: Dakbedekking bestaande uit pannen (niet verdacht)

| Beschrijving | Notitie | Terug te vinden op plannen |
|---|---|---|
| Fiche 8: Dakbedekking bestaande uit pannen (niet verdacht) | De dakbedekking is niet-asbestverdacht. | - |

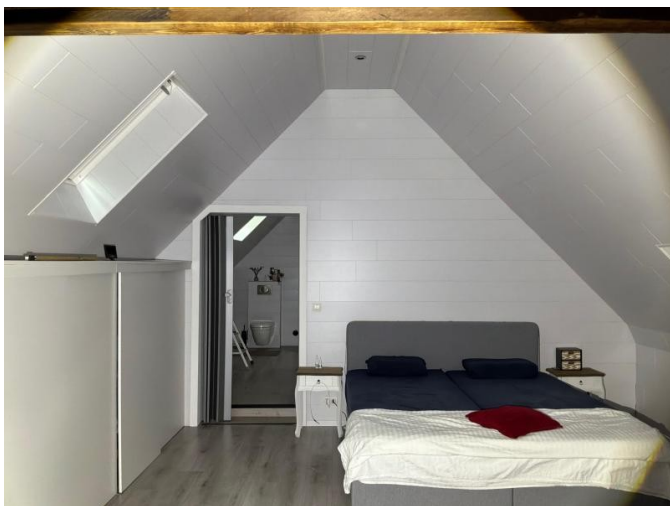
## Fiche 9: Onderdak (niet waarneembaar)

| Beschrijving | Notitie | Terug te vinden op plannen |
|---|---|---|
| Fiche 9: Onderdak (niet waarneembaar) | Het onderdak is niet waarneembaar. Bij werken, controleer een mogelijk verdacht onderdak op de aanwezigheid van asbest. | - |
