# Asbestinventarisatetest

Steenvoorde 2, 1640 Sint-Genesius-Rode

Attestnummer : 20260808-000036.000

Uitgegeven op : 08.08.2026

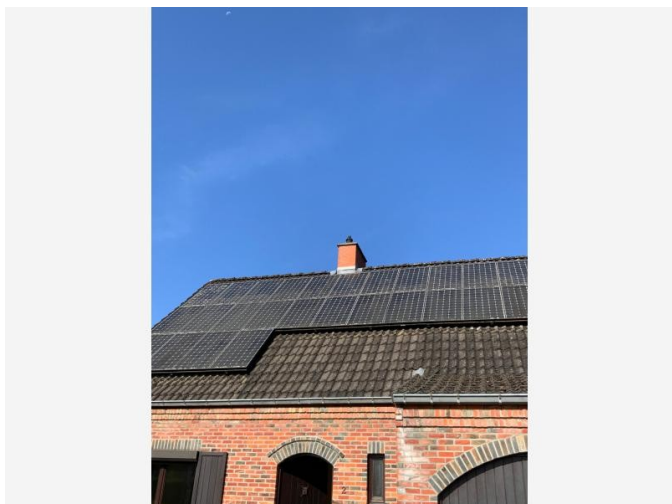
*Situeringsfoto*

**Reden:** Het te onderzoeken materiaal situeert zich hoger dan 3,50 m te rekenen vanaf een veilige ondergrond

**Uitleg van de asbestdeskundige:** De binnenkant van de schouw is niet waarneembaar. De schouw bevat binnenin mogelijk een asbestcement rookgaskanaal. Laat dit onderzoeken bij eventuele werken.

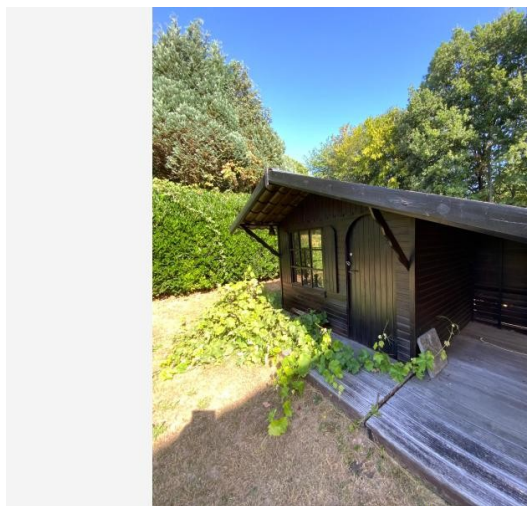
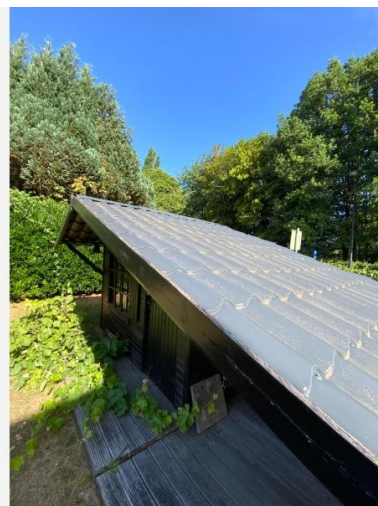
Geen waarneembare asbestverdachte materialen aangetroffen.

| Basis voor advies | De asbestdeskundige beoordeelt het materiaal als niet-asbestverdacht. |

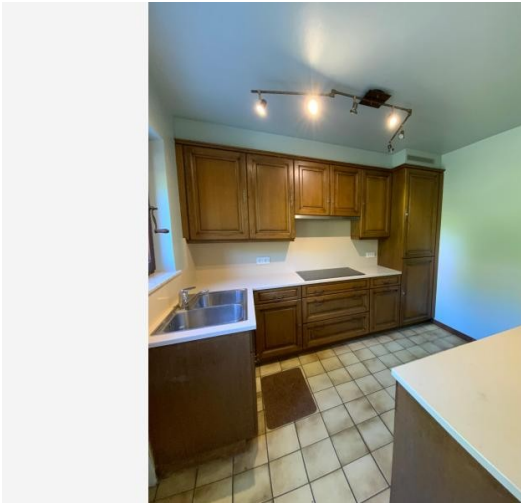
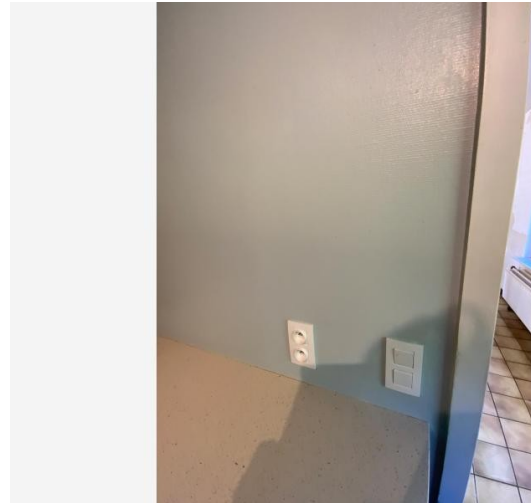
## Fiche 3: Pleisterwerk wanden

Geen asbest

| # | Type | Referentie | Resultaat |
|---|---|---|---|
| 3.1 | Mengmonster | 6826-Plei-stee | Geen asbest |

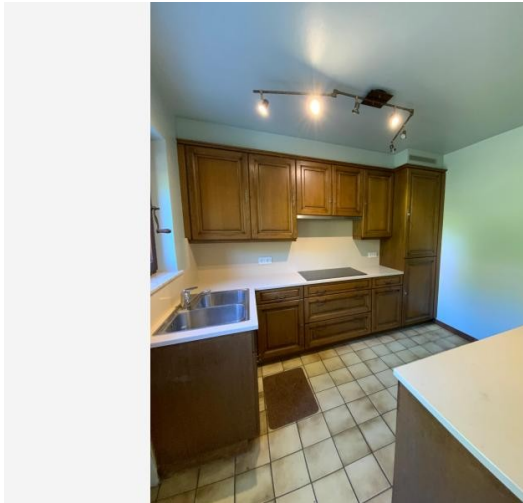
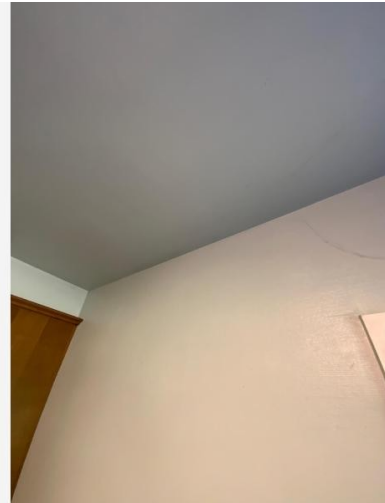
## Fiche 4: Pleisterwerk plafonds

Geen asbest

| # | Type | Referentie | Resultaat |
|---|---|---|---|
| 4.1 | Mengmonster | 6826-pleipla-stee | Geen asbest |

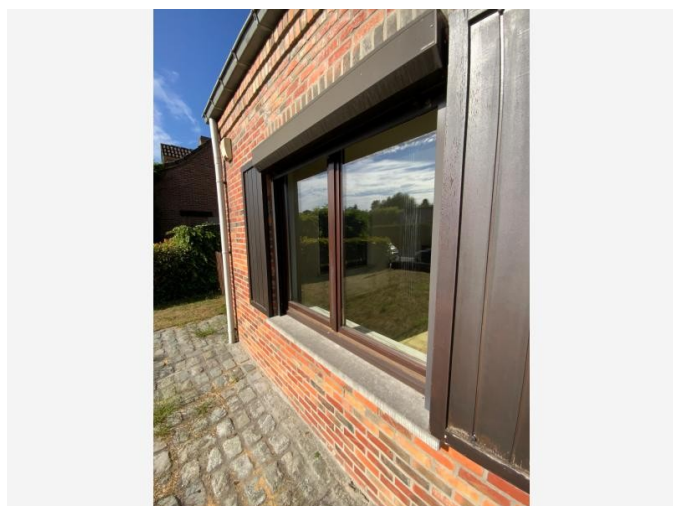
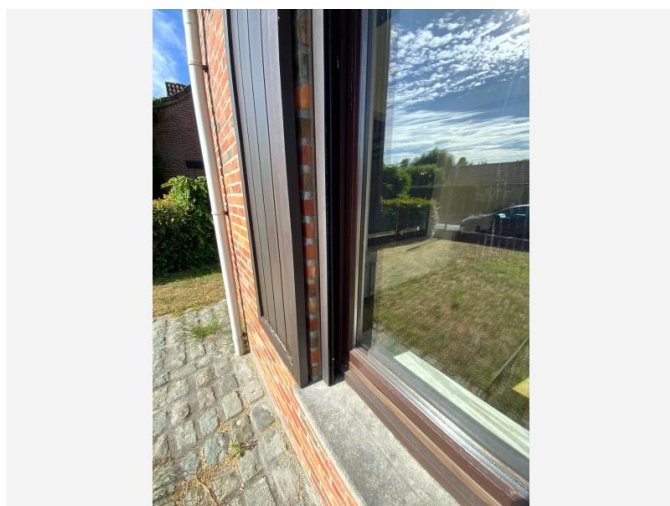
### Fiche 5: Kit aan de ramen

| Beschrijving | Notitie | Terug te vinden op plannen |
|---|---|---|
| Fiche 5: Kit aan de ramen | De kit aan de ramen is niet asbestverdacht. Alle ramen werden gecontroleerd. | - |

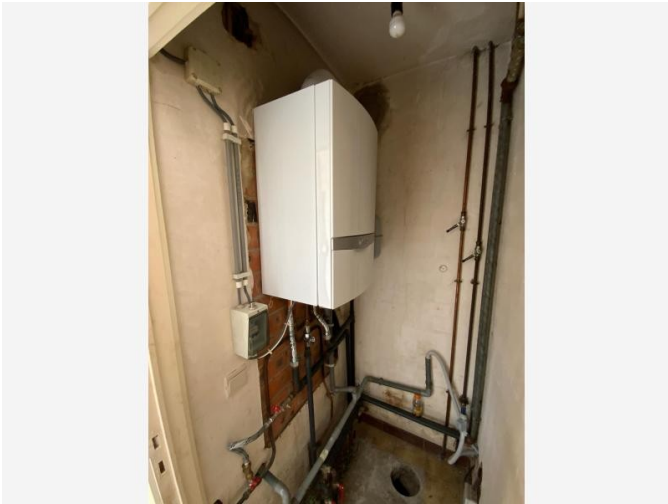
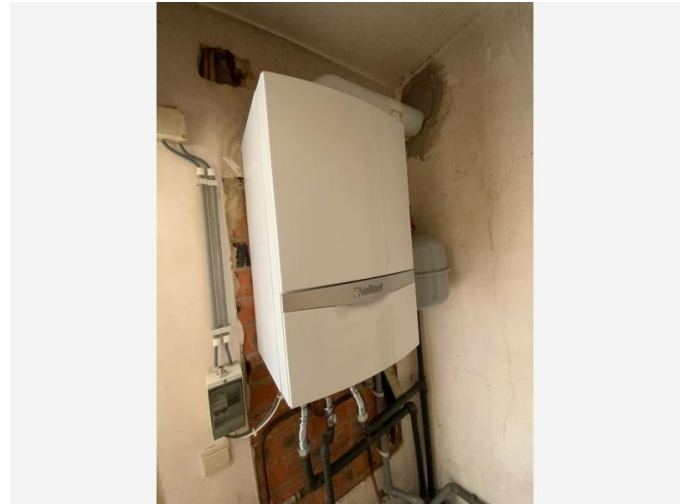
## Fiche 6: CV-ketel (niet verdacht)

| Beschrijving | Notitie | Terug te vinden op plannen |
|---|---|---|
| Fiche 6: CV-ketel (niet verdacht) | De CV-ketel (dichtingen, isolerend materiaal) is niet asbestverdacht. | - |

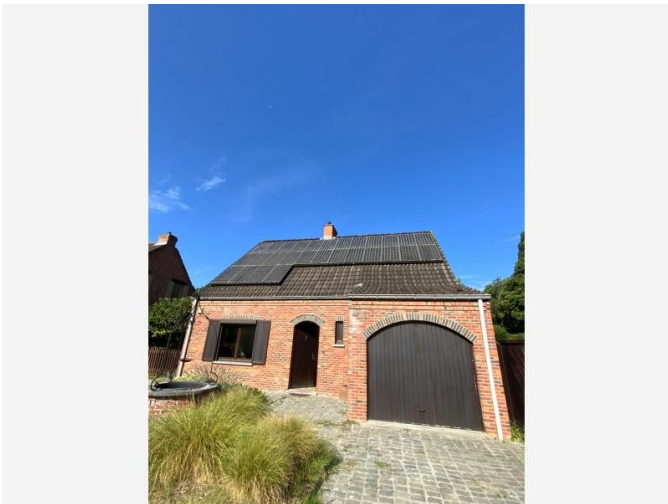
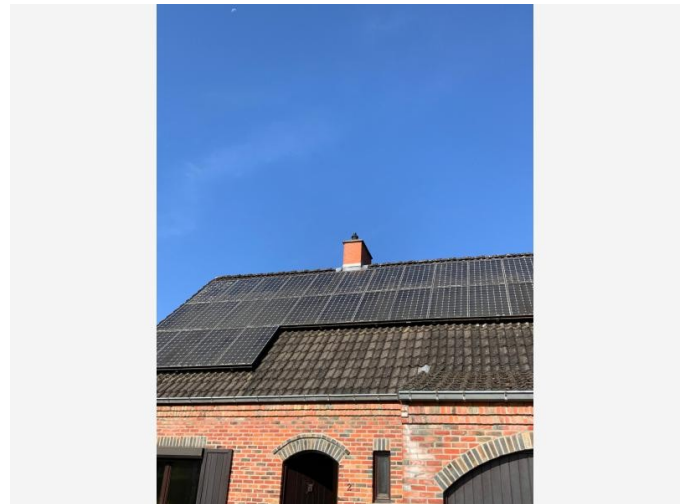
## Fiche 7: Dakbedekking bestaande uit pannen (niet verdacht)

| Beschrijving | Notitie | Terug te vinden op plannen |
|---|---|---|
| Fiche 7: Dakbedekking bestaande uit pannen (niet verdacht) | De dakbedekking is niet-asbestverdacht. | Plan 1.1: Hoofdgebouw plan |

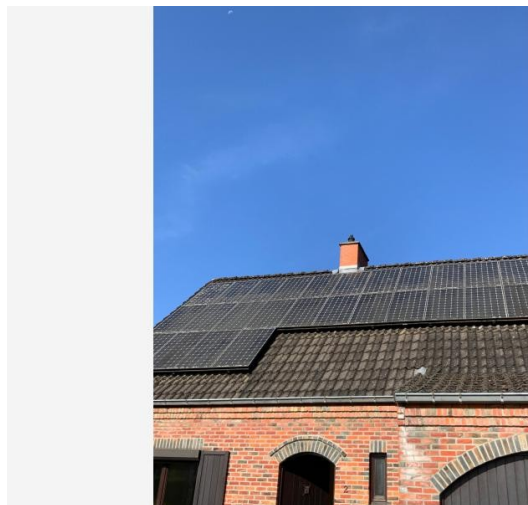
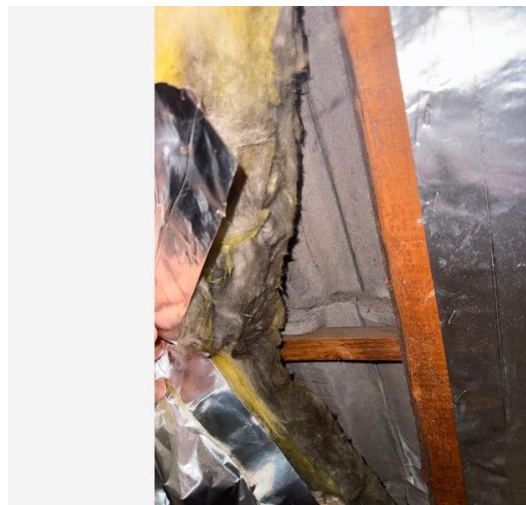
### Fiche 9: Geen asbestverdacht onderdak aangetroffen

| Beschrijving | Notitie | Terug te vinden op plannen |
|---|---|---|
| Fiche 9: Geen asbestverdacht onderdak aangetroffen | Na het optillen van een pan werd geen asbestverdacht onderdak aangetroffen. Dit betekent niet dat er geen onderdak aanwezig kan zijn op plaatsen die niet gecontroleerd werden. Bij werken, laat een eventueel aangetroffen onderdak controleren op aanwezigheid van asbest. | Plan 1.1: Hoofdgebouw plan |
