# Asbestinventarisatetest

Fabriekstraat 178, 1601 Sint-Pieters-Leeuw

Attestnummer : 20260824-000291.000

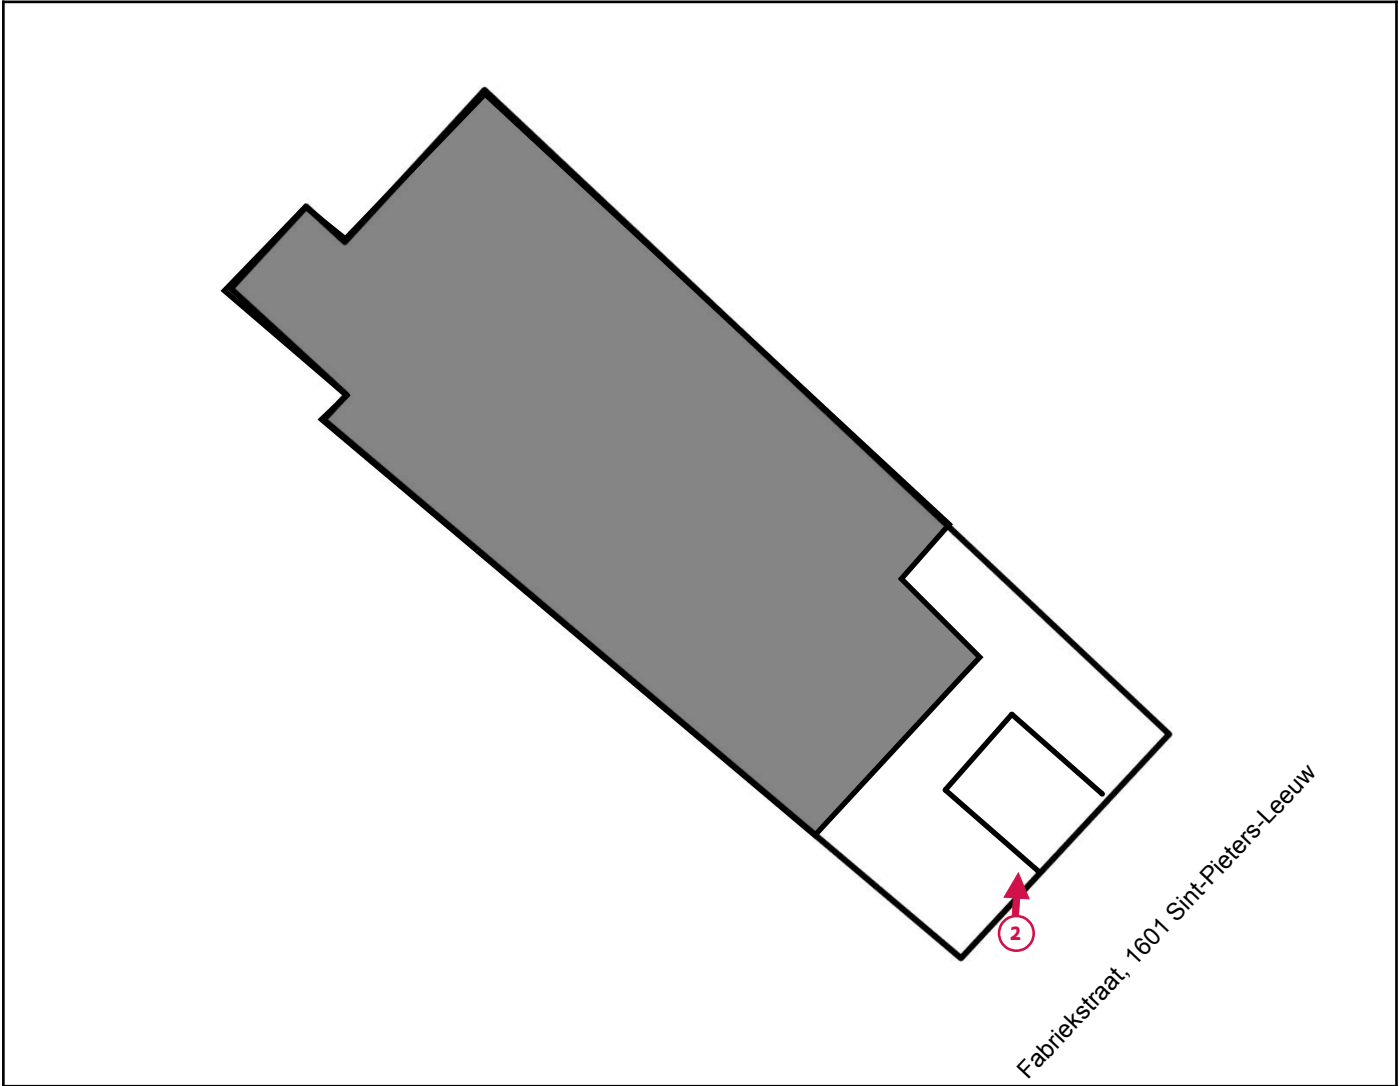
# Plan 1.1: woning Kelderplan

| Beschrijving | Type | Actie |
|---|---|---|
| 2. Afval (reserve leien) | Asbestmateriaal | Dringend verwijderen |

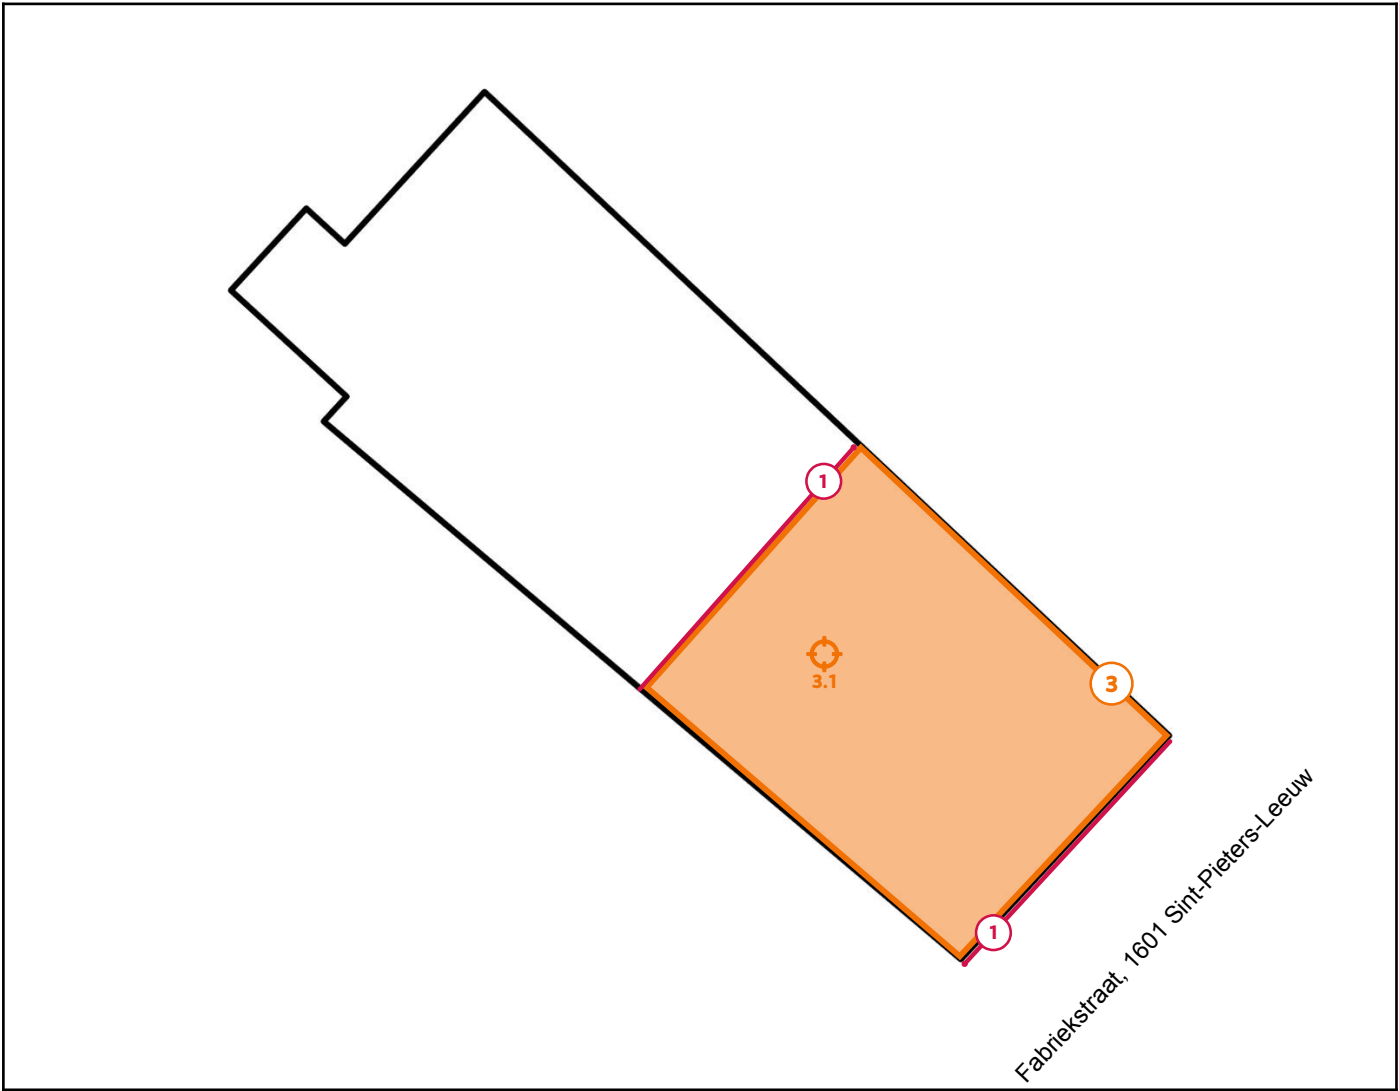
# Plan 1.6: woning dakplan

| Beschrijving | Type | Actie |
|---|---|---|
| 1. Mos/sediment in de dakgoot | Asbestmateriaal | Dringend verwijderen |
| 3. 'Dak bestaande uit leien | Asbestmateriaal | Verwijderen |

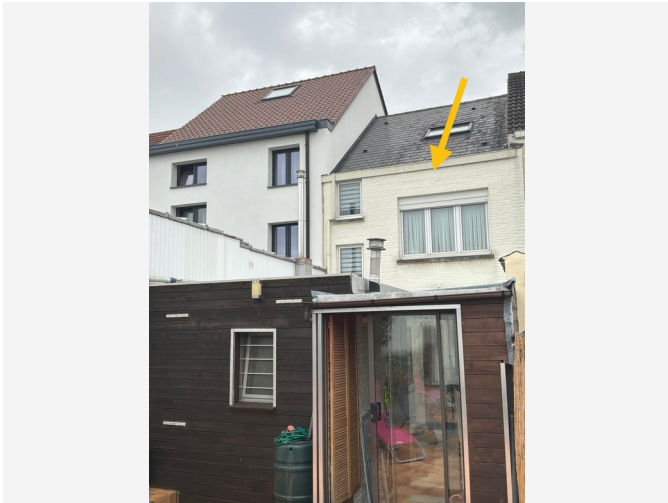
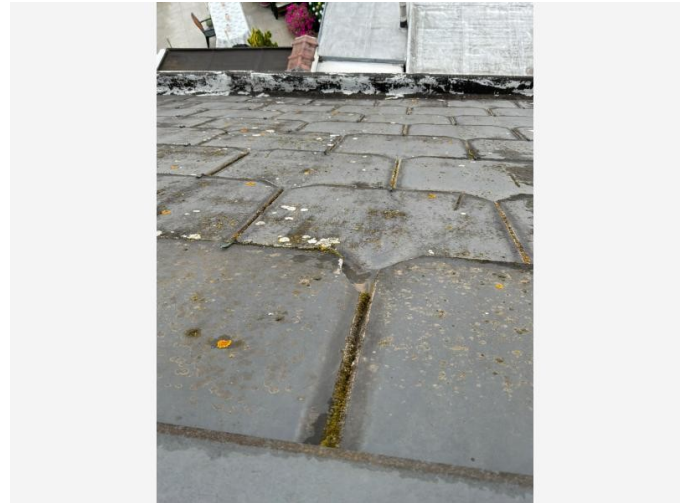
## Conclusie

Het asbestmateriaal valt onder de mijlpaal van 2040.

**Dringend verwijderen**

| Beschrijving | Mos/sediment in de dakgoot |
| Type afvalstof | Betreft resten (contaminatie) van verwerking of beschadiging |
| Bron van de resten | Asbesthoudend dak |
| Gebondenheid resten | Niet hecht |

- Verwijder het asbestafval.

- Eenvoudige handelingen: mag via doe-het-zelf of door werknemer(s) met opleidingsattest eenvoudige handelingen  
Verwijder het afval via het riool.

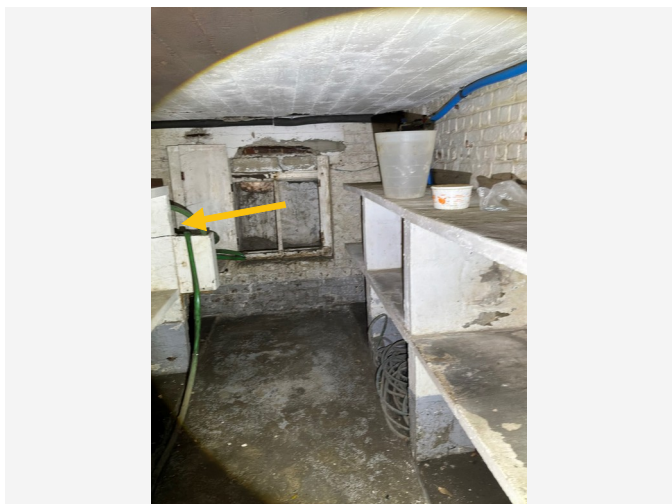
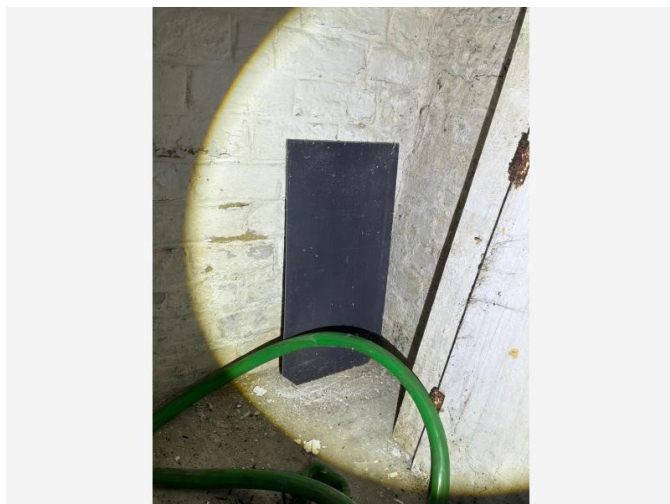
Het asbestmateriaal valt onder de mijlpaal van 2040.

**Dringend verwijderen**

| Beschrijving | Afval (reserve leien) |
| Type afvalstof | Betreft stock-voorraad of gedemonteerde asbestmaterialen |
| Bindmiddel van asbestmateriaal | Cement |

- Verwijder het asbestafval.

- Eenvoudige handelingen: mag via doe-het-zelf of door werknemer(s) met opleidingsattest eenvoudige handelingen  
Deze toepassing kan door een aannemer die over een opleidingsattest eenvoudige handelingen beschikt of door een particulier (doe-het-zelf), verwijderd worden indien er geen verhoogd risico op vrijgave van asbestvezels (max. concentratie 0,01 vezels/cm<sup>3</sup> - CODEX Art. VI.3-54) ontstaat en de toepassing voorafgaand wordt gefixeerd/bevochtigd; de individuele elementen zonder machinale werktuigen (boormachine, slijpschijf, hogedrukreiniger,...) en zonder breken of gooien een voor een losgemaakt worden; en ten slotte dubbel en luchtdicht verpakt weggevoerd worden naar een erkend afvalpunt (recyclagepark).

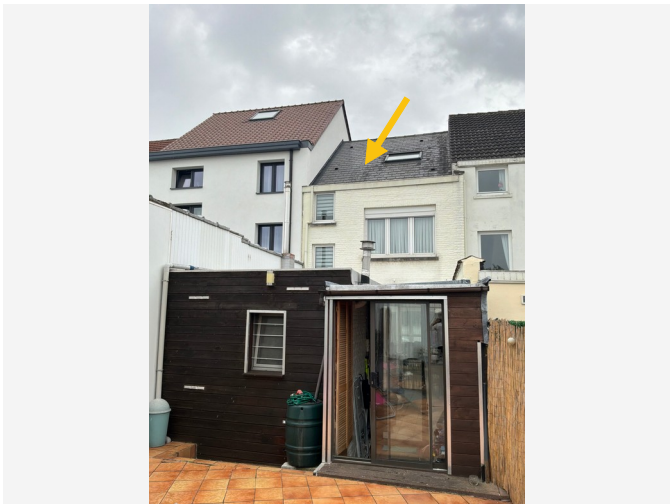
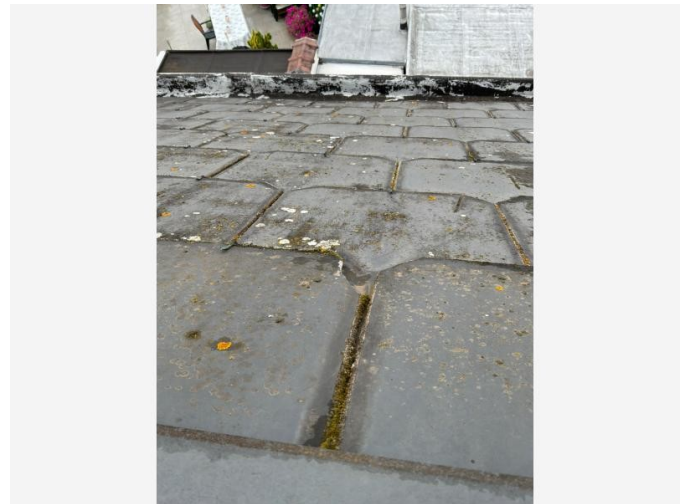
Het asbestmateriaal valt onder de mijlpaal van 2034.

Verwijderen

| Eindbeoordeling materiaalrisico | Verhoogd materiaalrisico en/of verhoogde kans op vezelvrijgave |

| Toestand van het materiaal | Matig beschadigd, matig verweerd |

| # | Type | Referentie | Resultaat |
|---|---|---|---|
| 3.1 | Puntmonster | A4 | Chrysotiel |

| Beschrijving | 'Dak bestaande uit leien |

- Verwijder dit asbestmateriaal zo snel mogelijk. Volg de toestand goed op.
- Hemelwater dat afspoelt van asbestcement daken of gevels kan asbestdeeltjes bevatten. Gebruik het enkel voor gesloten circuits (bv. spoelen toiletten). Reinig na het vervangen van het dak of de gevel de dakgoten en regenwaterput of -ton om asbesthoudend sediment of slib te verwijderen

- Eenvoudige handelingen: mag via doe-het-zelf of door werknemer(s) met opleidingsattest eenvoudige handelingen  
Deze toepassing kan door een aannemer die over een opleidingsattest eenvoudige handelingen beschikt of door een particulier (doe-het-zelf), verwijderd worden indien er geen verhoogd risico op vrijgave van asbestvezels (max. concentratie 0,01 vezels/cm<sup>3</sup> - CODEX Art. VI.3-54) ontstaat en de toepassing voorafgaand wordt gefixeerd/bevochtigd; de individuele elementen zonder machinale werktuigen (boormachine, slijpschijf, hogedrukreiniger,...) en zonder breken of gooien een voor een losgemaakt worden; en ten slotte dubbel en luchtdicht verpakt weggevoerd worden naar een erkend afvalpunt (recyclagepark).

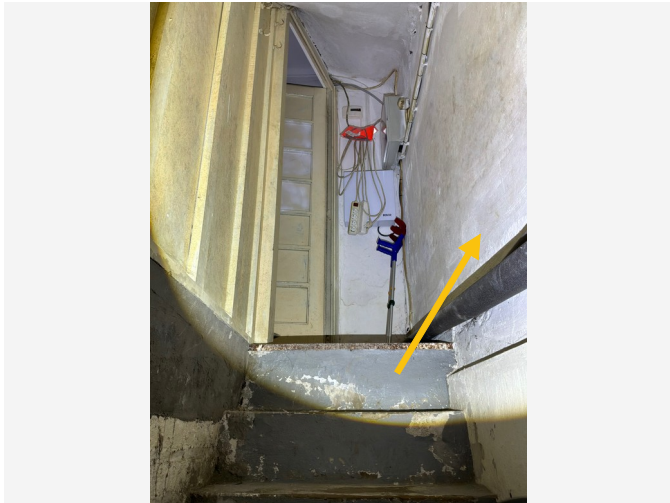
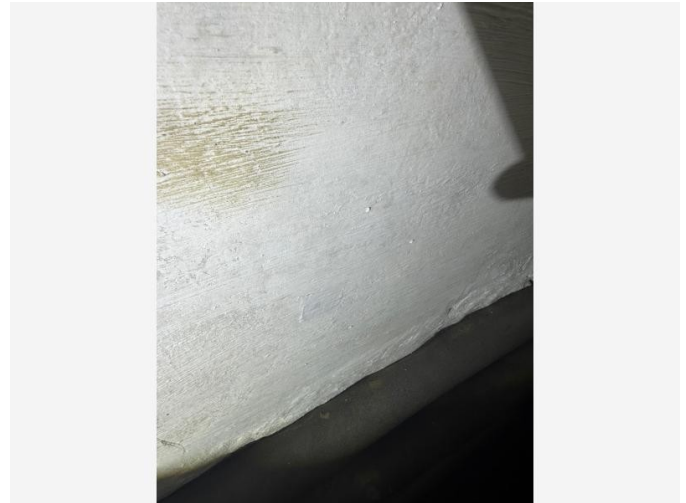
## Fiche 5: 'Pleisterwerk wanden

Geen asbest

| # | Type | Referentie | Resultaat |
|---|---|---|---|
| 5.1 | Mengmonster | A1 | Geen asbest |

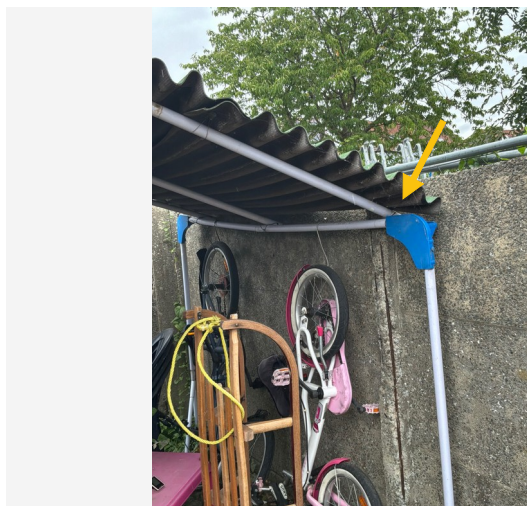
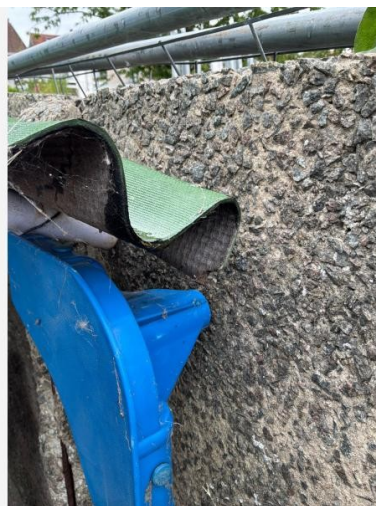
## Fiche 6: Dak bestaande uit bitumineuze golfplaten

Geen asbest

| # | Type | Referentie | Resultaat |
|---|---|---|---|
| 6.1 | Puntmonster | A2 | Geen asbest |

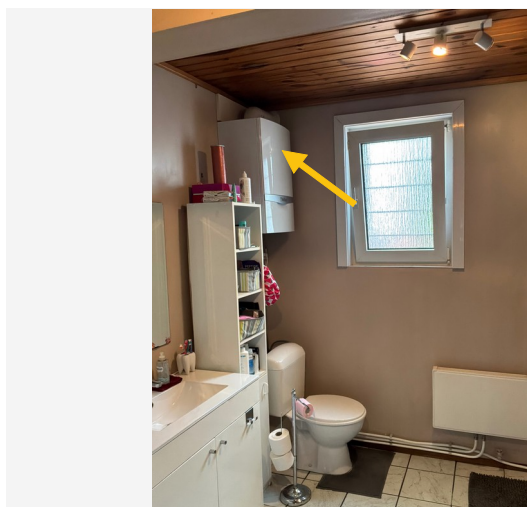
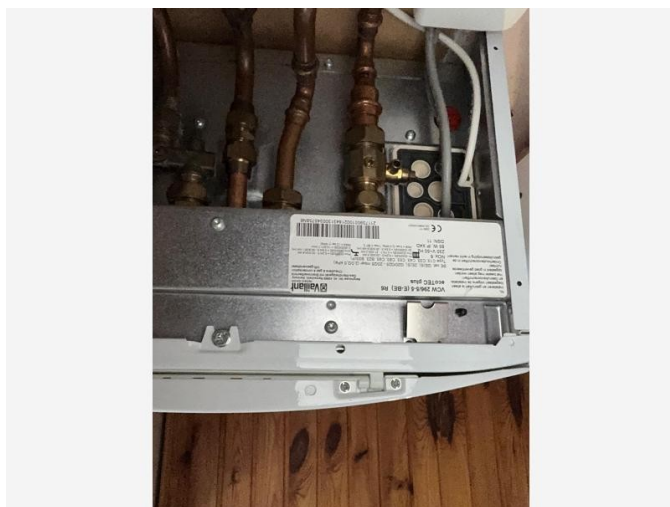
### Fiche 7: CV-ketel (niet verdacht)

| Beschrijving | Notitie | Terug te vinden op plannen |
|---|---|---|
| Fiche 7: CV-ketel (niet verdacht) | De CV-ketel (dichtingen, isolerend materiaal) is niet asbestverdacht. | Plan 1.2: woning GLV |

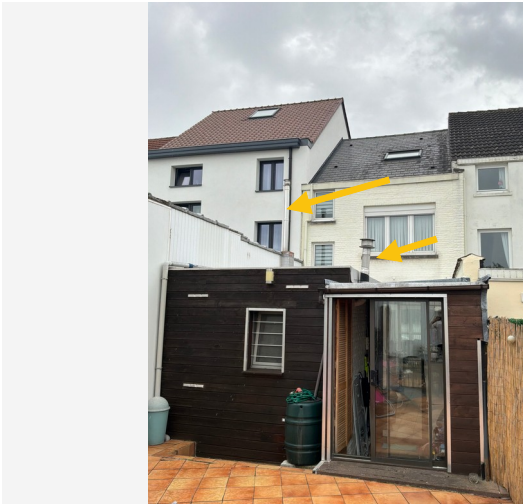
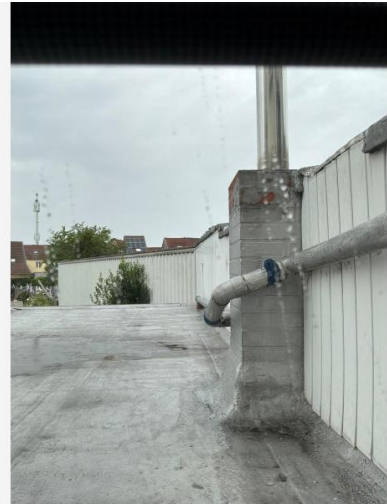
## Fiche 8: Schouw/rookgaskanaal (niet verdacht)

| Beschrijving | Notitie | Terug te vinden op plannen |
|---|---|---|
| Fiche 8: Schouw/rookgaskanaal (niet verdacht) | Er is geen verdacht rookgaskanaal aanwezig op de inspectielocatie. | - |

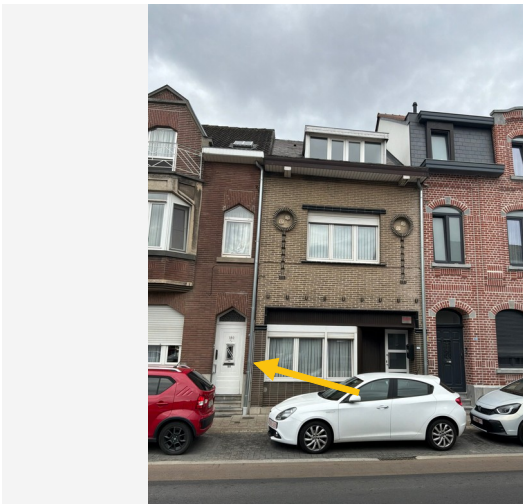
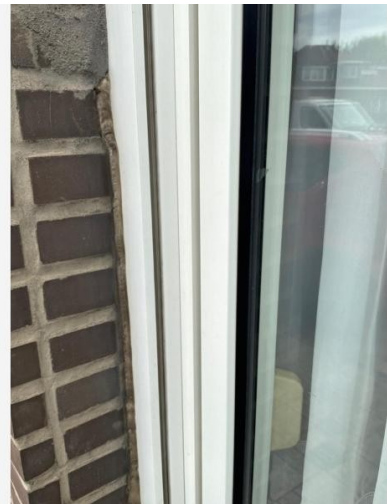
## Fiche 9: Mastiek

| Beschrijving | Notitie | Terug te vinden op plannen |
|---|---|---|
| Fiche 9: Mastiek | Er is geen asbestverdachte mastiek aanwezig. | - |

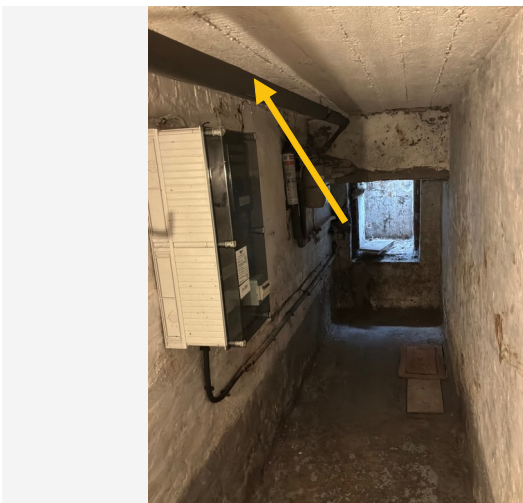
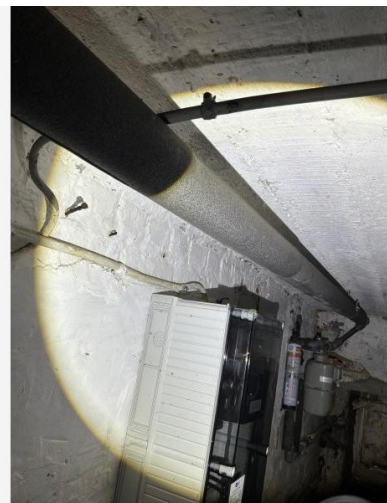
## Fiche 10: Leidingisolatie (niet verdacht)

| Beschrijving | Notitie | Terug te vinden op plannen |
|---|---|---|
| Fiche 10: Leidingisolatie (niet verdacht) | De leidingisolatie is niet-asbestverdacht. | - |
