# Asbestinventarisat attest

Windmolenstraat 44, 1650 Beersel

Attestnummer : 20260809-000110.000

**Niet-asbestveilig**

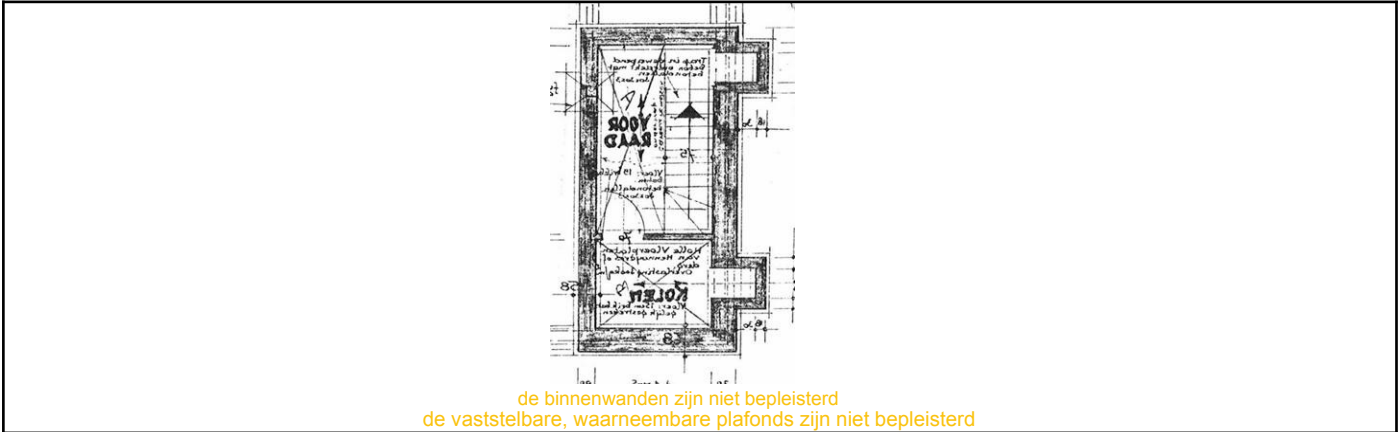
# Plan 1.1: Kelder

| Beschrijving | Type | Actie |
|---|---|---|
| 3. Pleisterwerk plafonds | Asbestmateriaal | Zorgvuldig beheren |

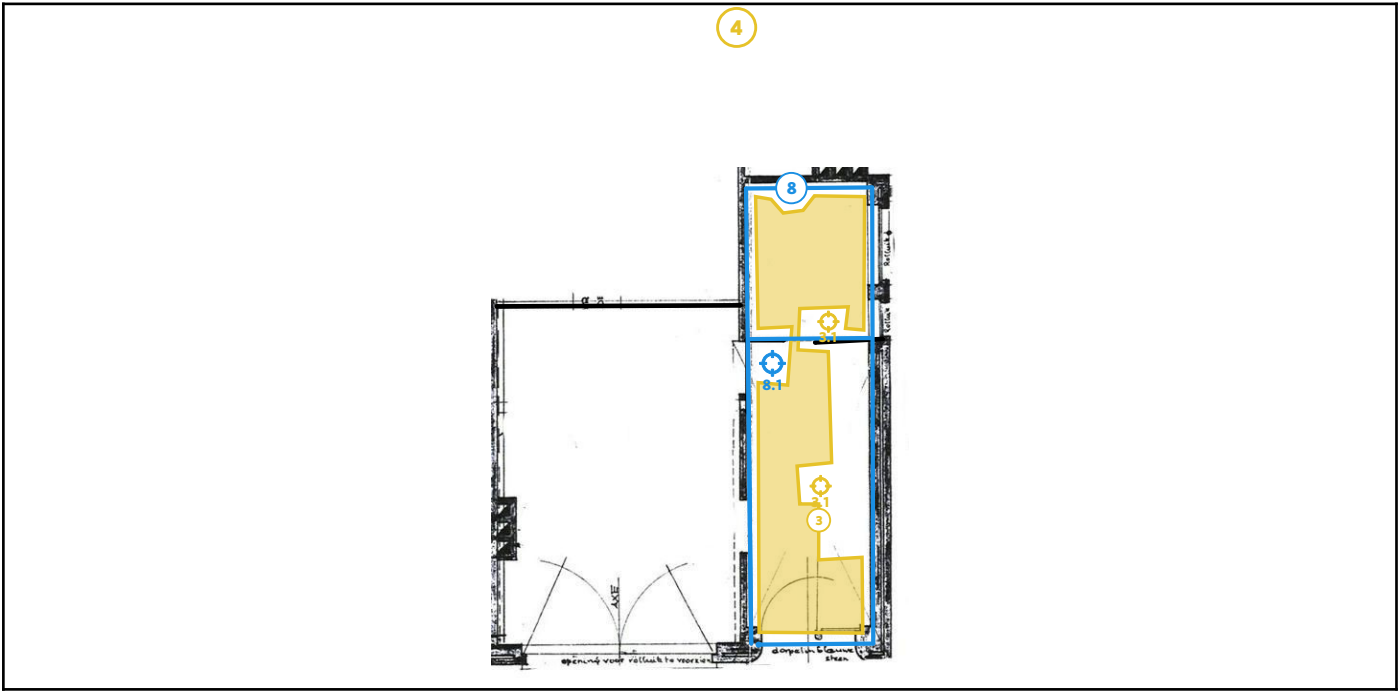
# Plan 1.2: Gelijkvloers

| Beschrijving | Type | Actie |
|---|---|---|
| 3. Pleisterwerk plafonds | Asbestmateriaal | Zorgvuldig beheren |
| 4. Steunpilaar | Asbestmateriaal | Zorgvuldig beheren |

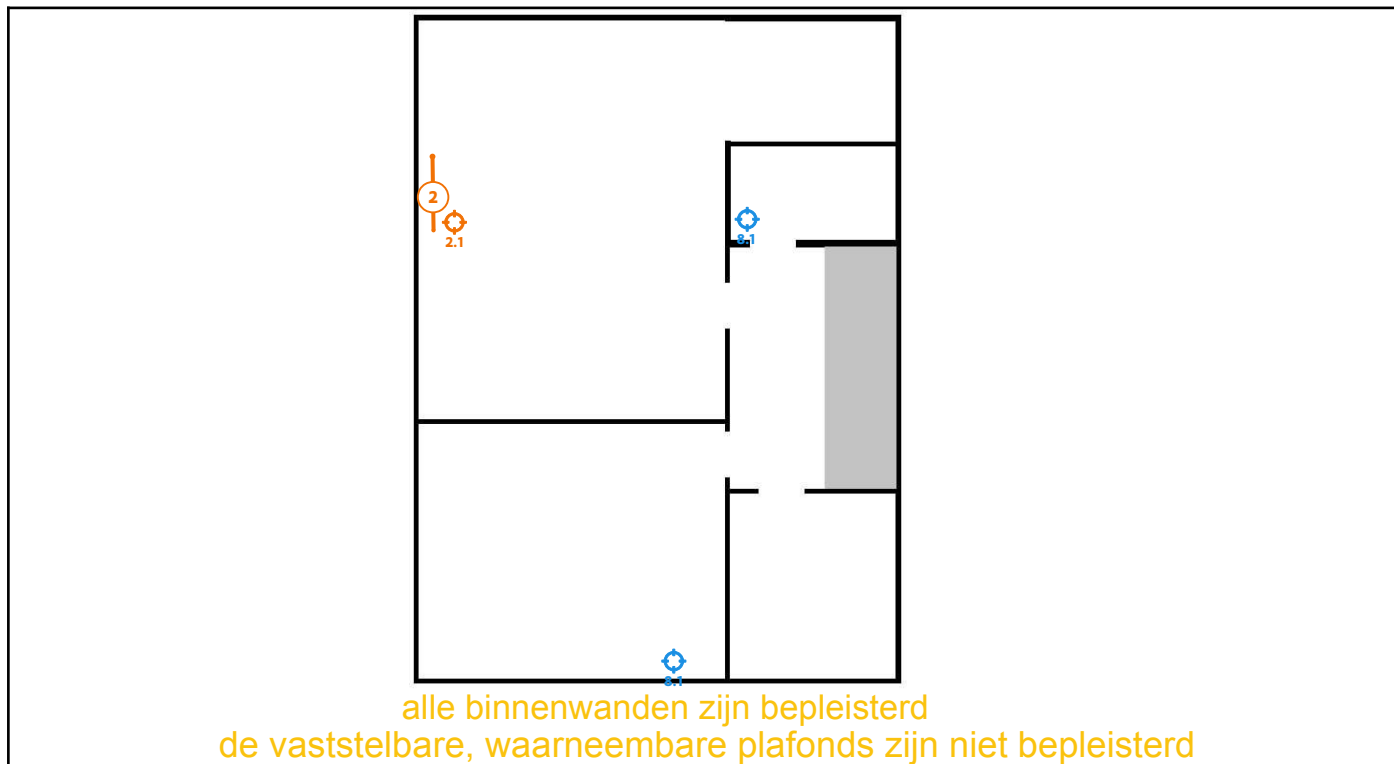
## Plan 1.3: 1ste verdiep

| Beschrijving | Type | Actie |
|---|---|---|
| 2. Afdichtingskoord kachel | Asbestmateriaal | Verwijderen |
| 3. Pleisterwerk plafonds | Asbestmateriaal | Zorgvuldig beheren |

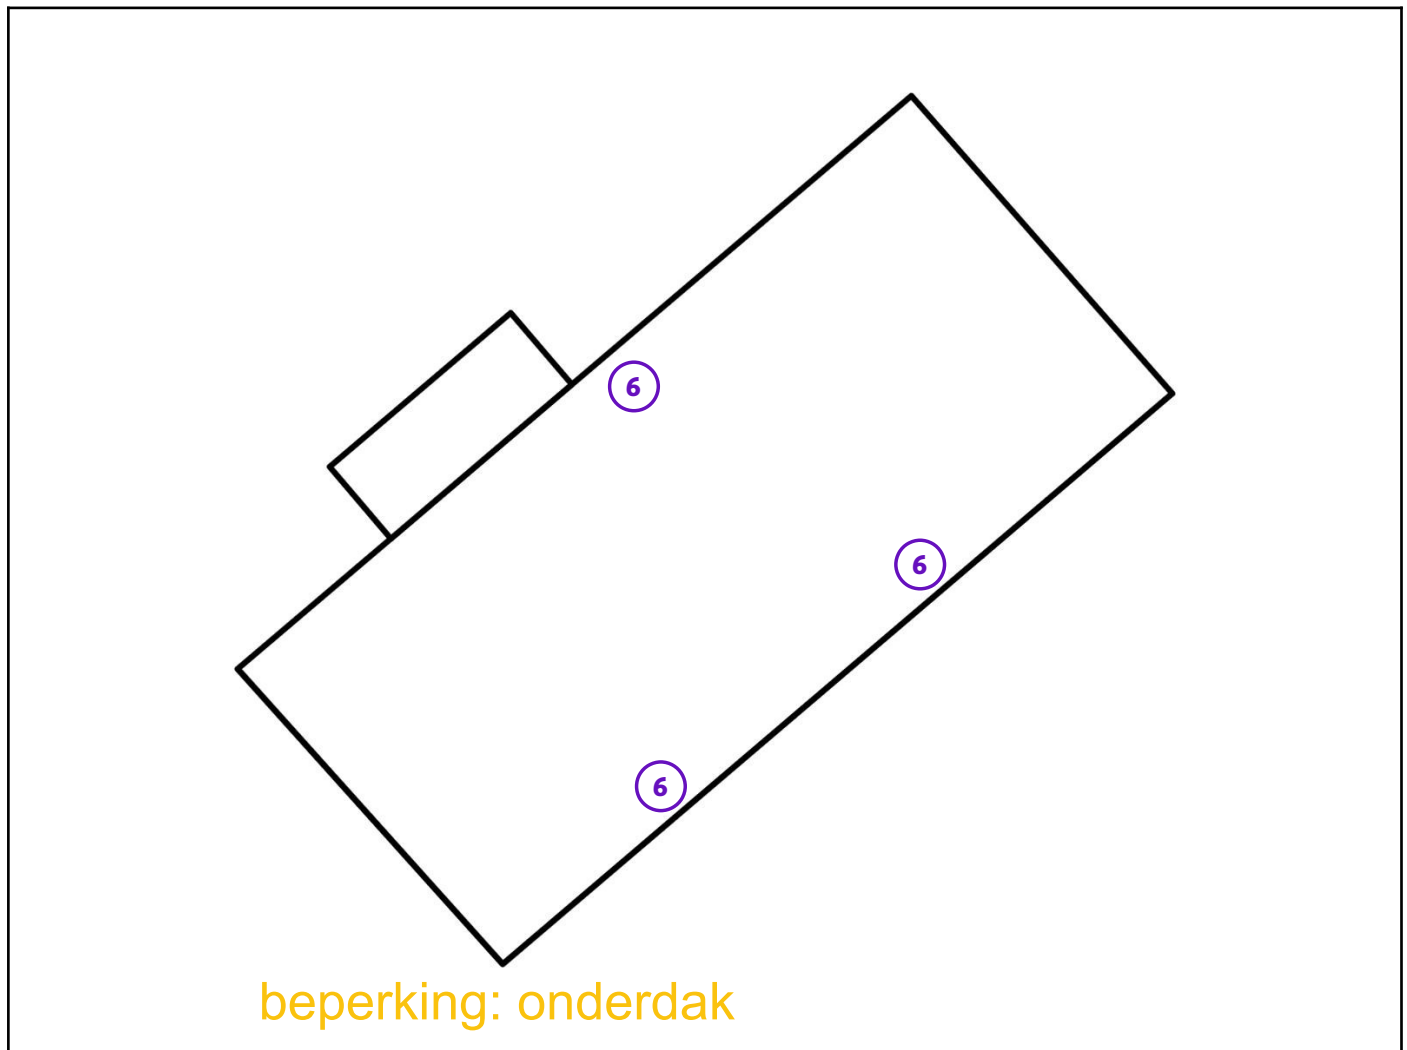
## Plan 1.4: Bovenaanzicht

| Beschrijving | Type | Actie |
|---|---|---|
| 5. Onderdak | Beperking | - |
| 6. Binnenzijde rookgaskanalen | Beperking | - |

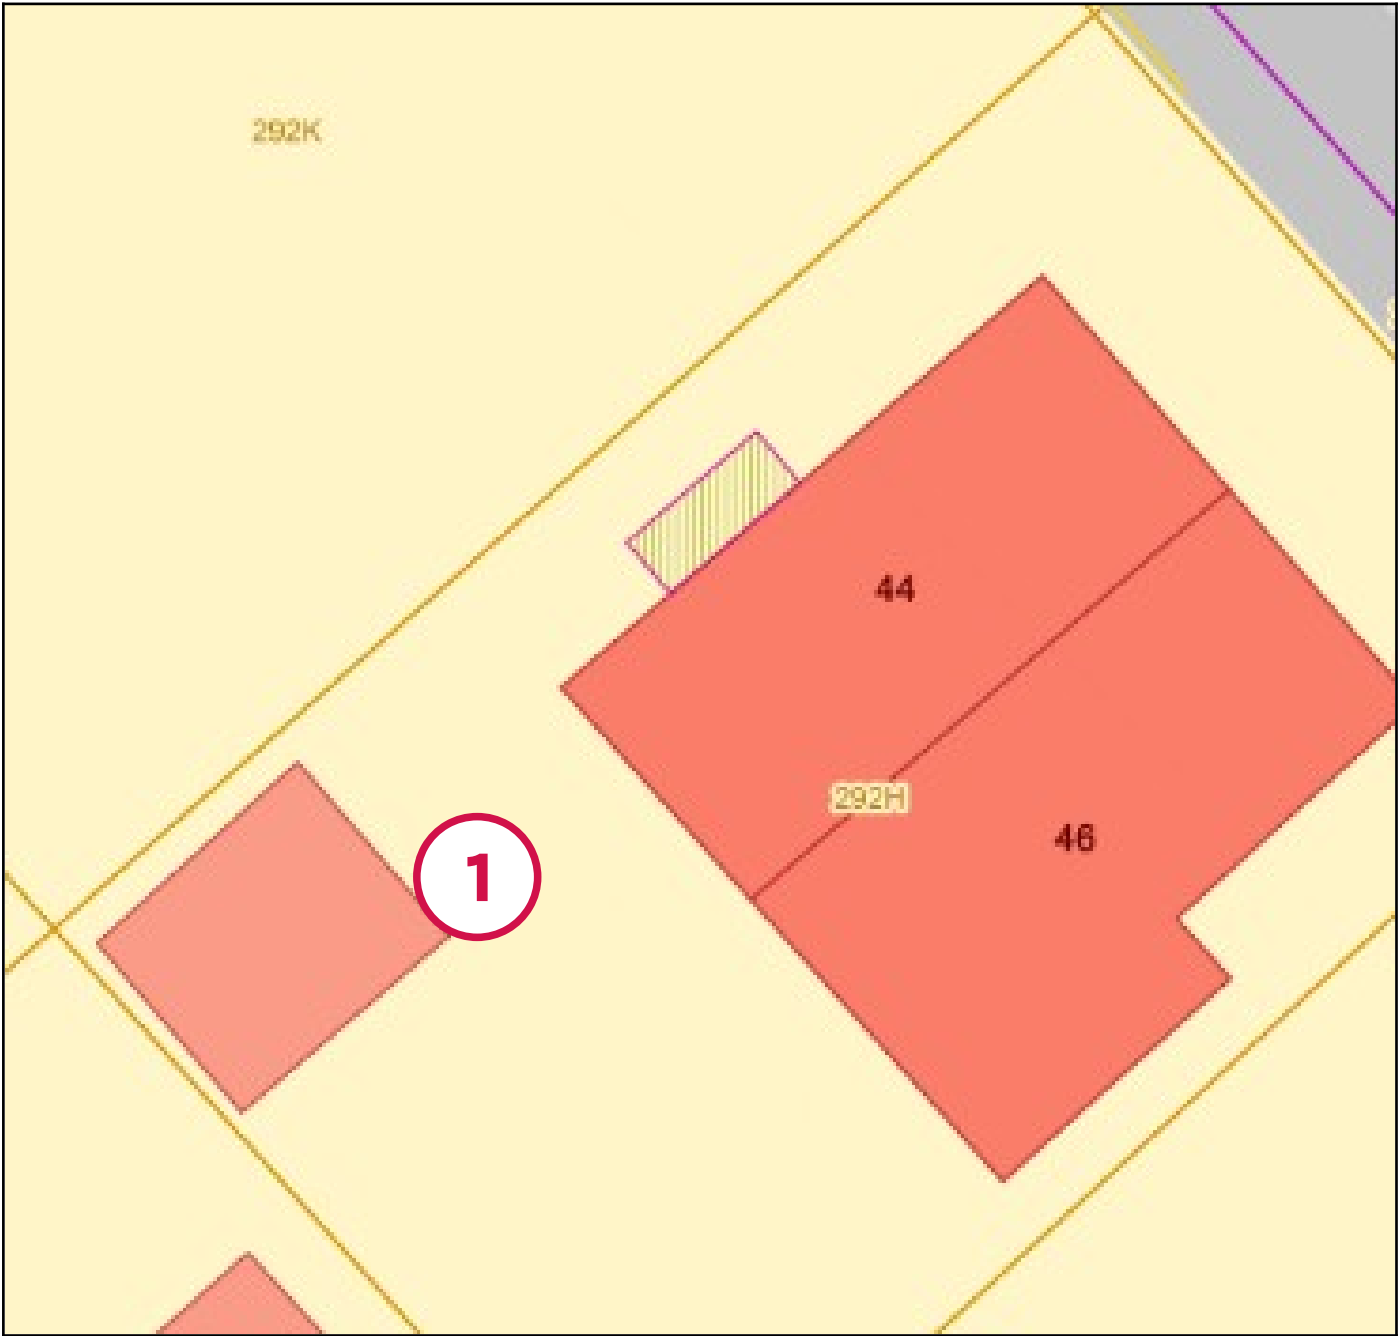
### Plan 3.1: Vaststellingen buiten de constructies

| Beschrijving | Type | Actie |
|---|---|---|
| 1. Bloembak | Asbestmateriaal | Dringend verwijderen |

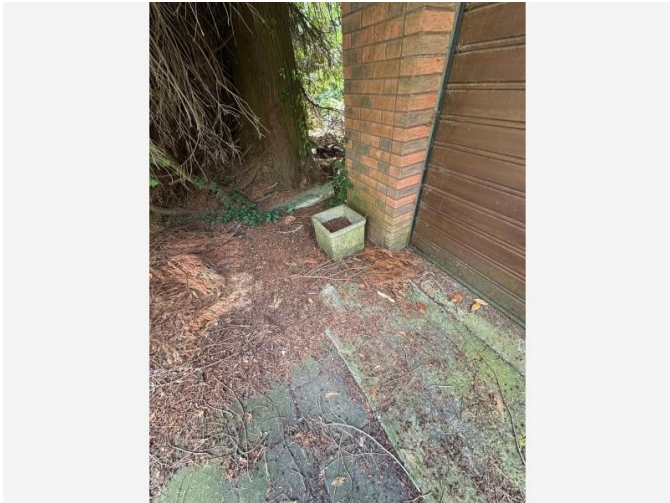
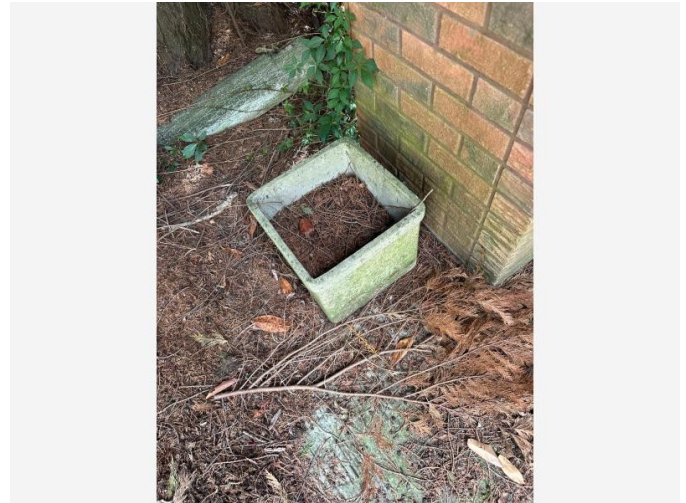
Overzichtsfoto

Detailfoto

Het asbestmateriaal valt onder de mijlpaal van 2040.

**Dringend verwijderen**

| Beschrijving | Bloembak |
| Type afvalstof | Betreft stock-voorraad of gedemonteerde asbestmaterialen |
| Bindmiddel van asbestmateriaal | Cement |
| Gebondenheid op basis van bindmiddel | Hecht |
| Hoeveelheid (gewicht - aantal) | <ul style="list-style-type: none"><li>• 15,00 kg - 1 stuk</li></ul> |

- Verwijder het asbestafval.

- Eenvoudige handelingen: mag via doe-het-zelf of door werknemer(s) met opleidingsattest eenvoudige handelingen  
De toepassing mag zelf verwijderd worden onder de voorwaarden terug te vinden op:  
<https://ovam.vlaanderen.be/wie-mag-wat-verwijderen>

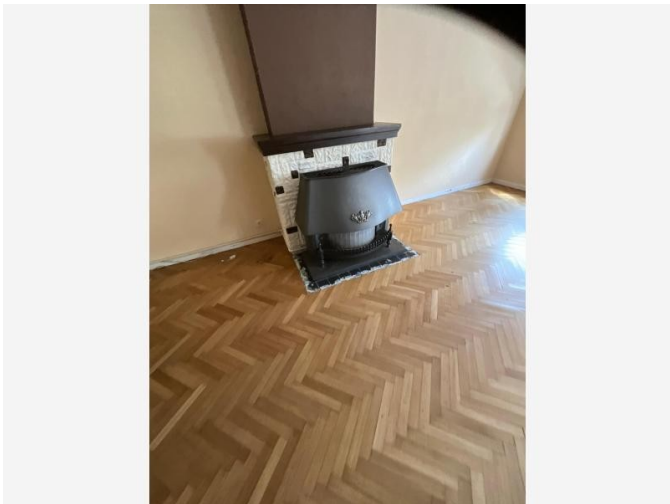
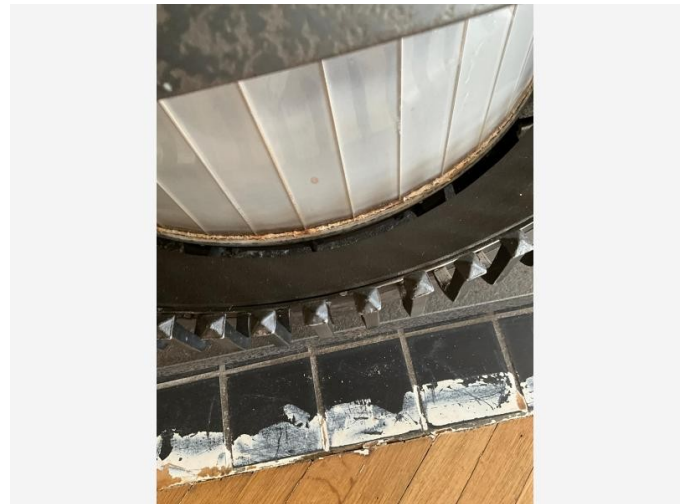
Overzichtsfoto

Detailfoto

Het asbestmateriaal valt onder de mijlpaal van 2034.

Verwijderen

| Eindbeoordeling materiaalrisico | Verhoogd materiaalrisico en/of verhoogde kans op vezelvrijgave |

| Gebondenheid | Categorie 3: niet-hechtgebonden met weinig of geen matrix |
| Asbestsoort (vezeltype) | Alleen chrysotiel aanwezig |
| Asbestconcentratie | Hoog ( $\geq 50\%$ ) |
| Toestand van het materiaal | Licht beschadigd, licht verweerd. Intacte calciumsilicaatplaat of materiaal met categorie 3-gebondenheid |

| # | Type | Referentie | Resultaat |
|---|---|---|---|
| 2.1 | Puntmonster | KOORD | Chrysotiel |

| Beschrijving | Afdichtingskoord kachel |

- Zorg voor een veilig beheer. Vermijd het beschadigen van het asbestmateriaal. Controleer de toestand jaarlijks op wijzigingen.

- Eenvoudige handelingen: mag via doe-het-zelf of door werknemer(s) met opleidingsattest eenvoudige handelingen  
De toepassing mag zelf verwijderd worden onder de voorwaarden terug te vinden op:  
<https://ovam.vlaanderen.be/wie-mag-wat-verwijderen>

- Eenvoudige handelingen: enkel door erkend asbestverwijderaar  
Verwijderingsvoorschriften volgens Codex over het welzijn op het werk Art. VI.3-54.

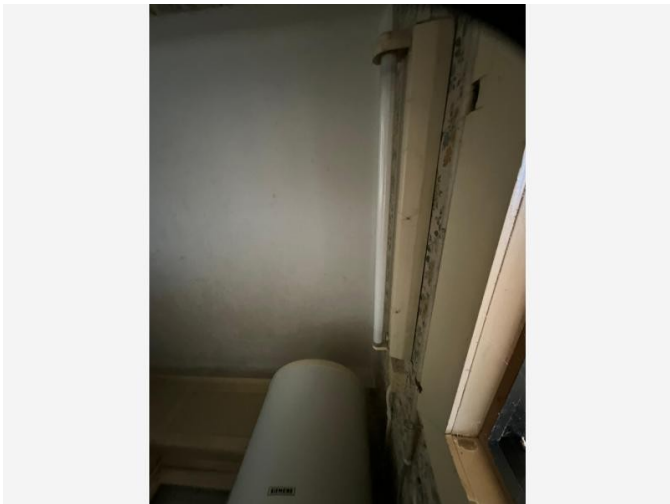
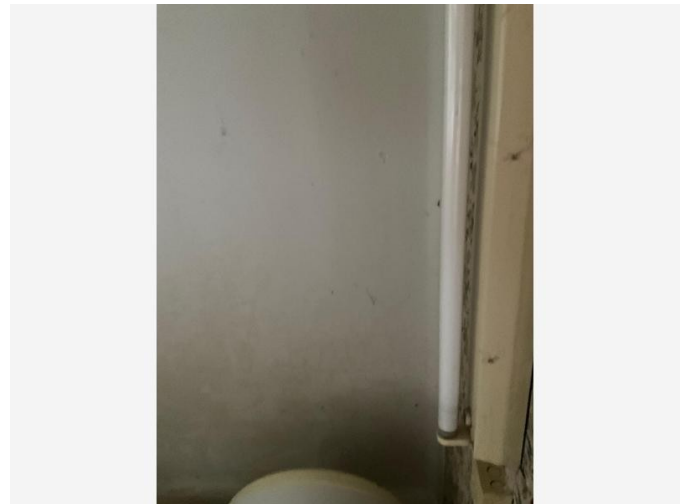
Overzichtsfoto

Detailfoto

Het asbestmateriaal valt onder de mijlpaal van 2040.

Zorgvuldig beheren

| Eindbeoordeling materiaalrisico | Laag materiaalrisico en/of verlaagde kans op vezelvrijgave |

| Gebondenheid | Categorie 2: niet-hechtgebonden met matrix |
| Asbestsoort (vezeltype) | Alleen chrysotiel aanwezig |
| Asbestconcentratie | Laag (< 50%) |

| # | Type | Referentie | Resultaat |
|---|---|---|---|
| 3.1 | Mengmonster | PLPL | Chrysotiel |

| Beschrijving | Pleisterwerk plafonds |
| Opmerking | De hoeveelheid is geschat. Alleen de plafonds op het gelijkvloers zijn vaststalbaar, waarneembaar bepleisterd. |

- Zorg voor een veilig beheer. Vermijd het beschadigen van het asbestmateriaal. Controleer de toestand jaarlijks op wijzigingen.

- Hermetische zone (erkend asbestverwijderaar)  
Verwijderingsvoorschriften volgens Codex over het welzijn op het werk Art. VI.3-61.

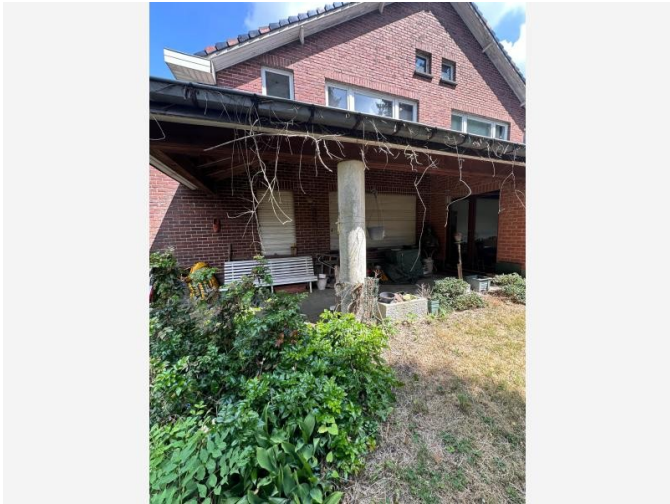
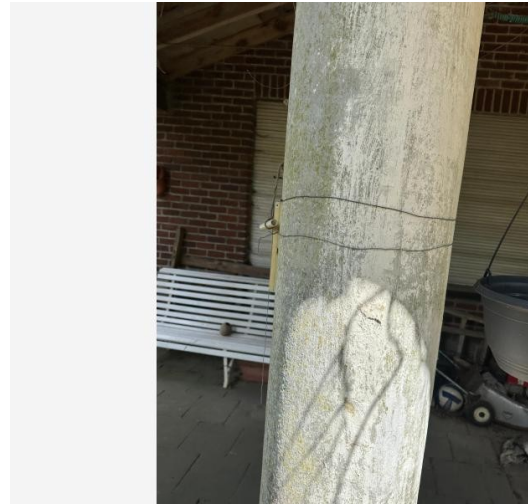
Overzichtsfoto

Detailfoto

Het asbestmateriaal valt onder de mijlpaal van 2040.

Zorgvuldig beheren

| Eindbeoordeling materiaalisico | Laag materiaalisico en/of verlaagde kans op vezelvrijgave |

| Gebondenheid | Categorie 1: hechtgebonden in oorsprong |
| Asbestsoort (vezeltype) | Crocidoliet aanwezig |

| Beschrijving | Steunpilaar |
| Eenvoudig bereikbaar | <p>Nee</p> <ul style="list-style-type: none"> <li>• Het asbestmateriaal is bedekt (uitgezonderd laag verf, coating, behang, kunststof, textiel) en het wegnemen van het bedekkende materiaal kan niet zonder het bedekkende materiaal te beschadigen.</li> </ul> |

- Zorg voor een veilig beheer. Vermijd het beschadigen van het asbestmateriaal. Controleer de toestand jaarlijks op wijzigingen.
- Voer bijkomende staalname(s) uit.

- Eenvoudige handelingen: enkel door erkend asbestverwijderaar  
Verwijderingsvoorschriften volgens Codex over het welzijn op het werk Art. VI.3-54.

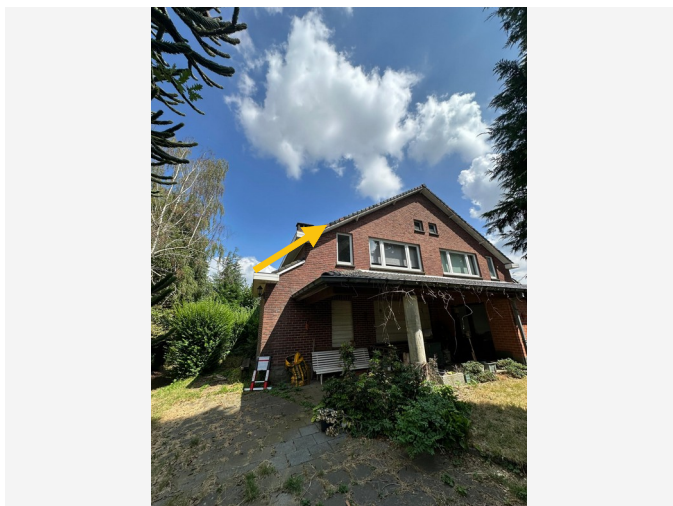
*Situeringsfoto*

**Reden:** Het te onderzoeken materiaal situeert zich hoger dan 3,50 m te rekenen vanaf een veilige ondergrond

**Uitleg van de asbestdeskundige:** Het is niet mogelijk om de dakpannen voldoende te kunnen opheffen en zon het onderdak te onderzoeken.

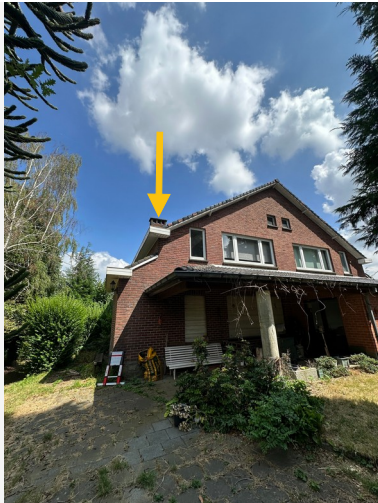
*Situeringsfoto*

**Reden:** Het te onderzoeken materiaal situeert zich hoger dan 3,50 m te rekenen vanaf een veilige ondergrond

**Uitleg van de asbestdeskundige:** Het is niet mogelijk om de binnenzijde van de rookgaskanalen te onderzoeken.

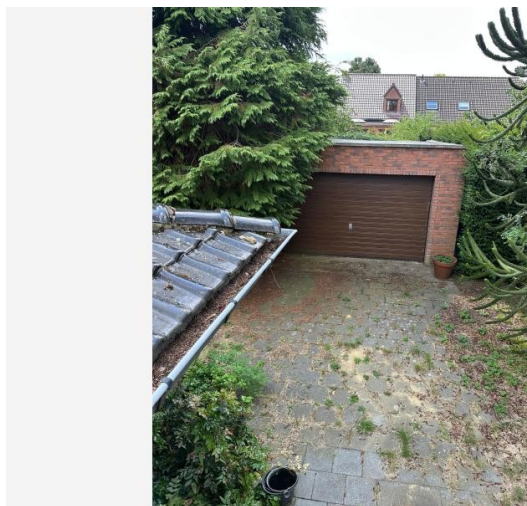
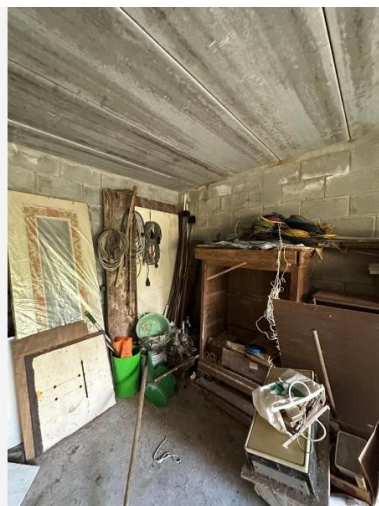
Situeringsfoto

Detailfoto

Er werden geen asbestverdachte materialen aangetroffen in/op/aan de garage.

| Basis voor advies | De asbestdeskundige beoordeelt het materiaal als niet-asbestverdacht. |

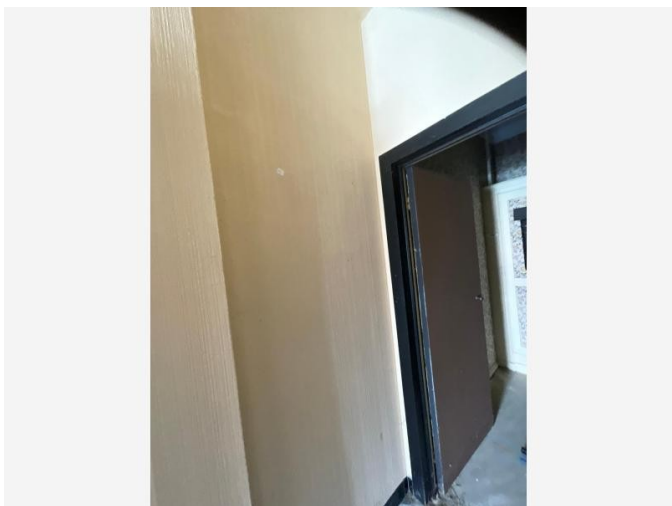
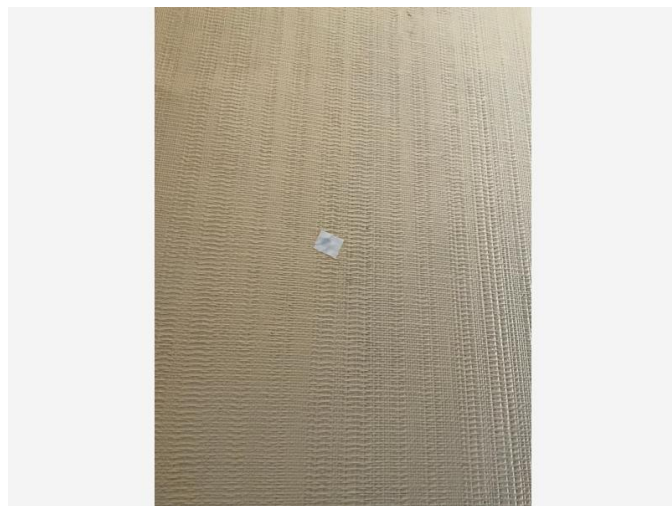
## Fiche 8: Pleisterwerk muren

Overzichtsfoto

Detailfoto

Geen asbest

| # | Type | Referentie | Resultaat |
|---|---|---|---|
| 8.1 | Mengmonster | PLM | Geen asbest |
