# Asbestinventarisatetest

Windmolenstraat 46, 1650 Beersel

Attestnummer : 20260809-000100.000

**Niet-asbestveilig**

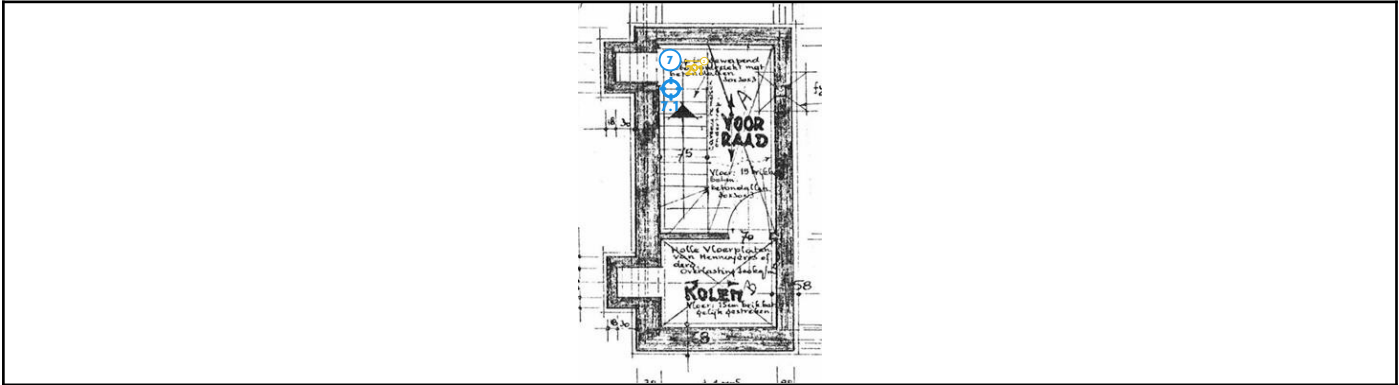
# Plan 1.1: Kelder

| Beschrijving | Type | Actie |
|---|---|---|
| 2. Ophangingsplaat elektrische installatie | Asbestmateriaal | Zorgvuldig beheren |
| 7. Doek leidingisolatie | Geen asbest | - |

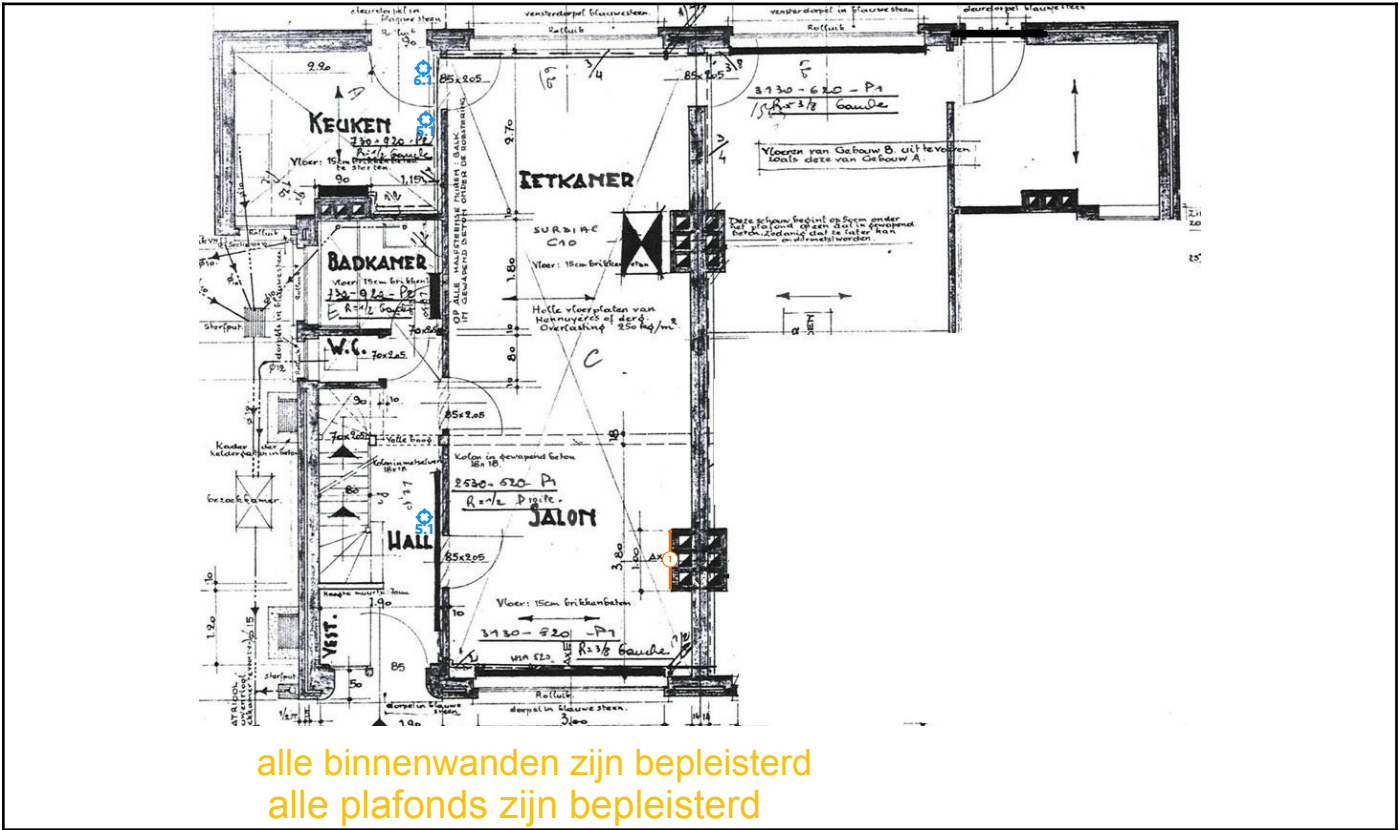
# Plan 1.2: Gelijkvloers

| Beschrijving | Type | Actie |
|---|---|---|
| 1. Afdichtingskoord kachel | Asbestmateriaal | Verwijderen |
| 5. Pleisterwerk muren | Geen asbest | - |
| 6. Pleisterwerk plafonds | Geen asbest | - |

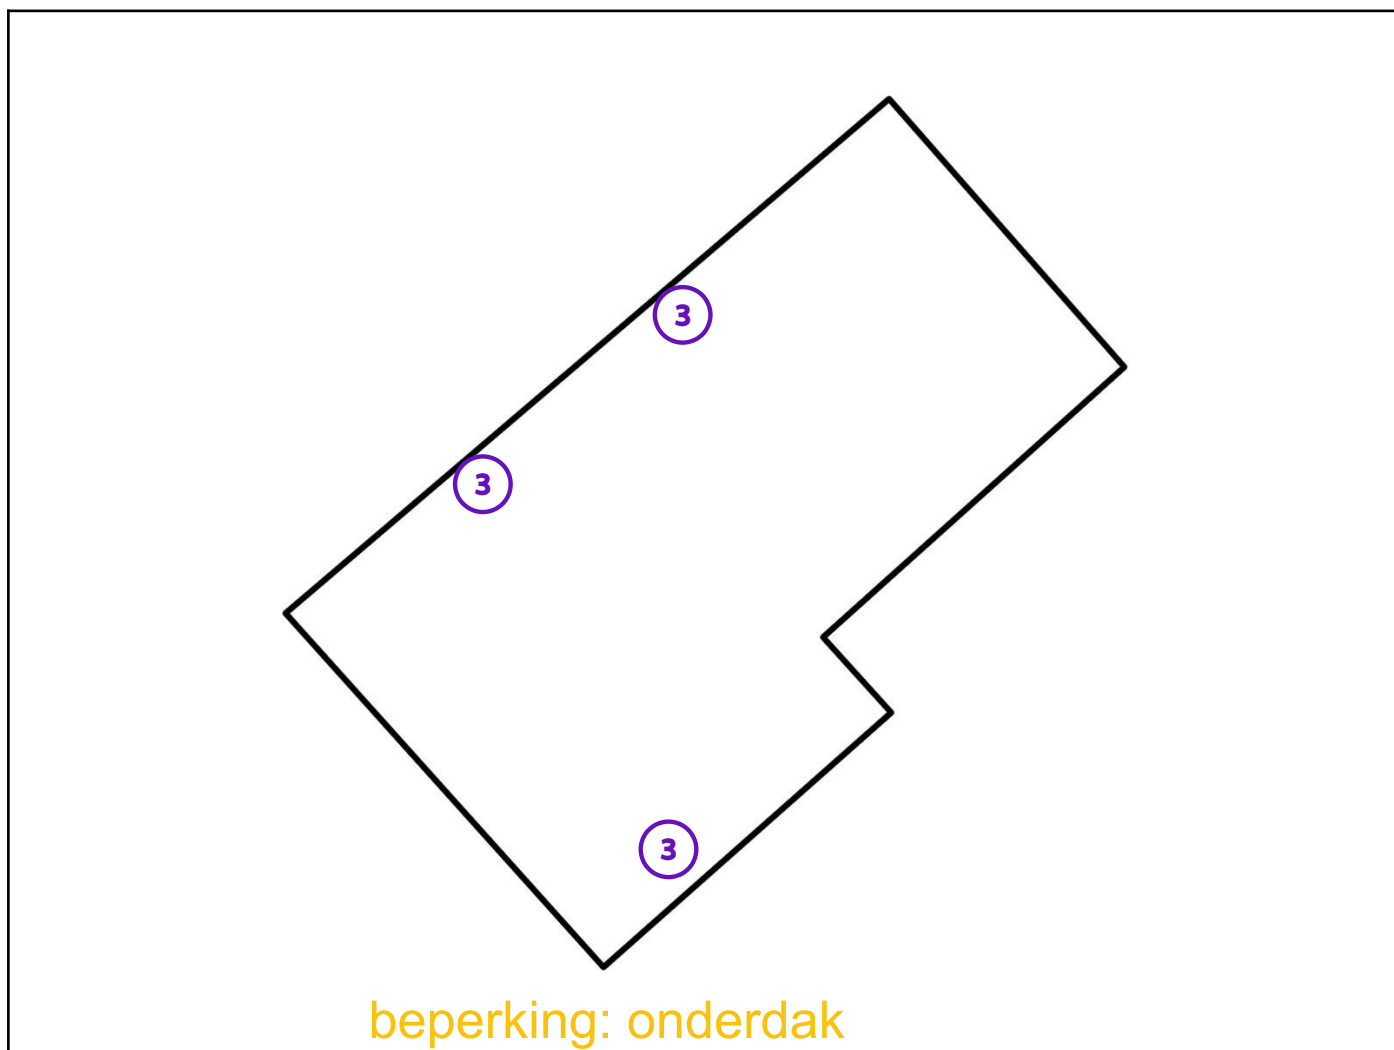
## Plan 1.4: Bovenaanzicht

| Beschrijving | Type | Actie |
|---|---|---|
| 3. Binnenzijde rookgaskanalen | Beperking | - |
| 4. Onderdak | Beperking | - |

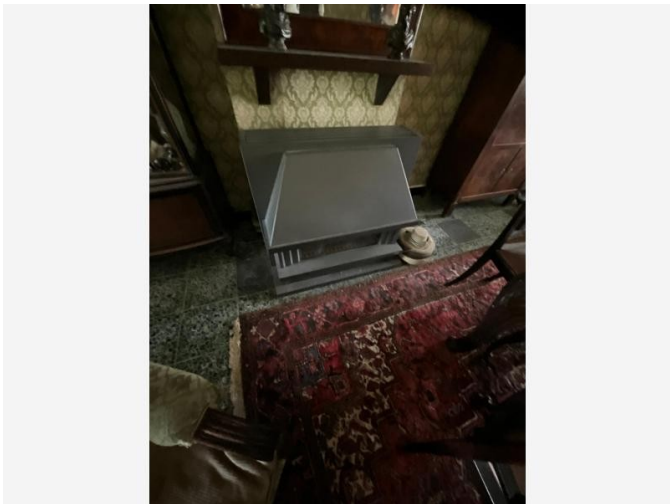
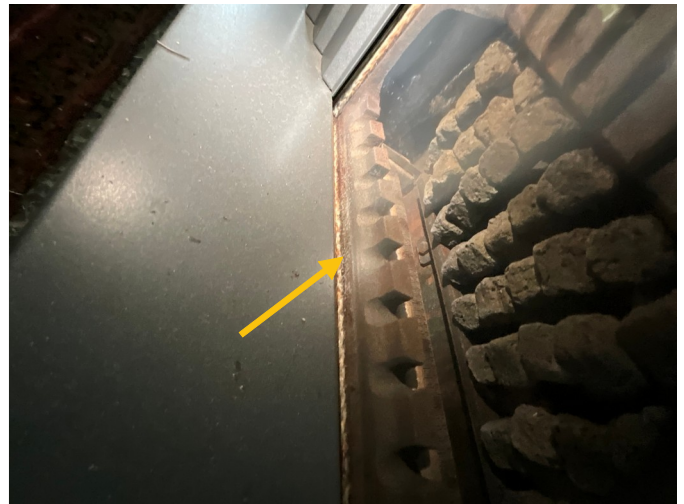
| Fiche 1: Afdichtingskoord kachel..... | 12 |

Het asbestmateriaal valt onder de mijlpaal van 2034.

Verwijderen

| Eindbeoordeling materiaalrisico | Laag materiaalrisico en/of verlaagde kans op vezelvrijgave |

| Gebondenheid | Categorie 3: niet-hechtgebonden met weinig of geen matrix |
| Asbestsoort (vezeltype) | Alleen chrysotiel aanwezig |
| Asbestconcentratie | Hoog ( $\geq 50\%$ ) |
| Afschermingsgraad van het gehele materiaal | Alleen randen, niet afgeschermd, maar geen contact met binnenluchtstromen |
| Toestand van het materiaal | Licht beschadigd, licht verweerd. Intacte calciumsilicaatplaat of materiaal met categorie 3-gebondenheid |

| Beschrijving | Afdichtingskoord kachel |
| Identificatiemethode | <p>De asbestdeskundige beoordeelt het materiaal als asbestverdacht en dus asbesthoudend, en dit zonder monstername.</p> <p>Motivatie: Er is een onderzoeksbepierking die monstername verhindert; De asbestdeskundige kan geen volledige risicobeoordeling uitvoeren van het materiaal.</p> |

- Zorg voor een veilig beheer. Vermijd het beschadigen van het asbestmateriaal. Controleer de toestand jaarlijks op wijzigingen.
- Voer bijkomende staalname(s) uit.

- Eenvoudige handelingen: mag via doe-het-zelf of door werknemer(s) met opleidingsattest eenvoudige handelingen  
De toepassing mag zelf verwijderd worden onder de voorwaarden terug te vinden op:  
<https://ovam.vlaanderen.be/wie-mag-wat-verwijderen>

- Eenvoudige handelingen: enkel door erkend asbestverwijderaar  
Verwijderingsvoorschriften volgens Codex over het welzijn op het werk Art. VI.3-54.

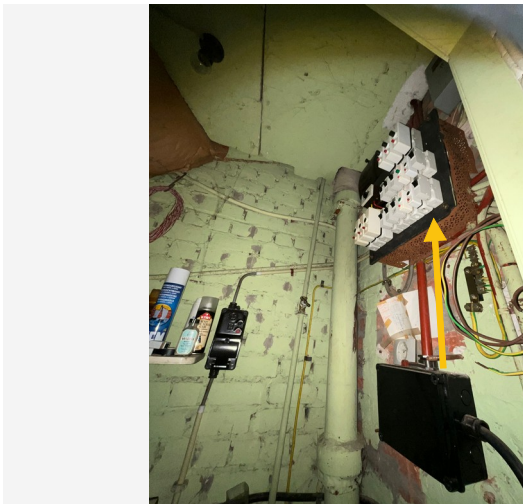
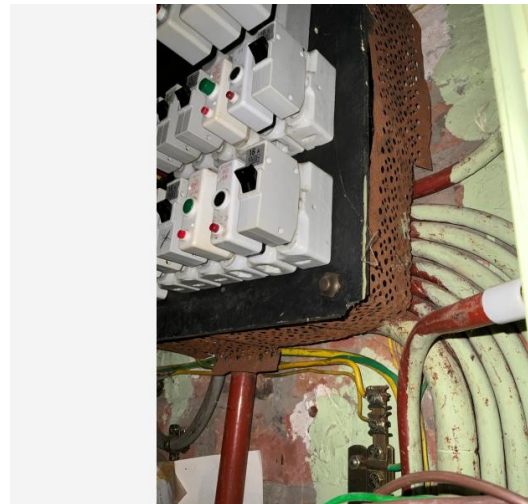
| Fiche 2: Ophangingsplaat elektrische installatie..... | 16 |

Het asbestmateriaal valt onder de mijlpaal van 2040.

Zorgvuldig beheren

| Eindbeoordeling materiaalrisico | Laag materiaalrisico en/of verlaagde kans op vezelvrijgave |

| Gebondenheid | Categorie 1: hechtgebonden in oorsprong |
| Asbestsoort (vezeltype) | Alleen chrysotiel aanwezig |
| Asbestconcentratie | Laag (< 50%) |
| Afschermingsgraad van het gehele materiaal | Geheel of deels vrij aan de binnenlucht, maar geen contact met binnenluchtstromen |
| Toestand van het materiaal | Licht beschadigd, licht verweerd. Intacte calciumsilicaatplaat of materiaal met categorie 3-gebondenheid |

| # | Type | Referentie | Resultaat |
|---|---|---|---|
| 2.1 | Puntmonster | PLAAT | Chrysotiel |

| Beschrijving | Ophangingsplaat elektrische installatie |

- Zorg voor een veilig beheer. Vermijd het beschadigen van het asbestmateriaal. Controleer de toestand jaarlijks op wijzigingen.

- Eenvoudige handelingen: mag via doe-het-zelf of door werknemer(s) met opleidingsattest eenvoudige handelingen  
De toepassing mag zelf verwijderd worden onder de voorwaarden terug te vinden op:  
<https://ovam.vlaanderen.be/wie-mag-wat-verwijderen>

- Eenvoudige handelingen: enkel door erkend asbestverwijderaar  
Verwijderingsvoorschriften volgens Codex over het welzijn op het werk Art. VI.3-54.

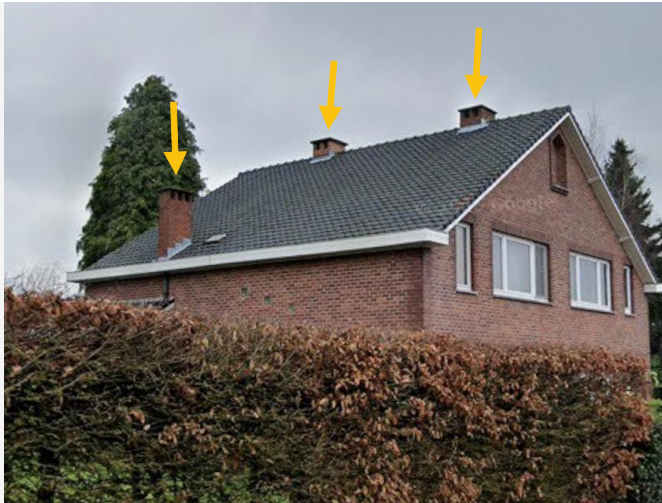
| Fiche 3: Binnenzijde rookgaskanalen..... | 21 |

**Reden:** Het te onderzoeken materiaal situeert zich hoger dan 3,50 m te rekenen vanaf een veilige ondergrond

**Uitleg van de asbestdeskundige:** Het is niet mogelijk om de binnenzijde van de rookgaskanalen te onderzoeken.

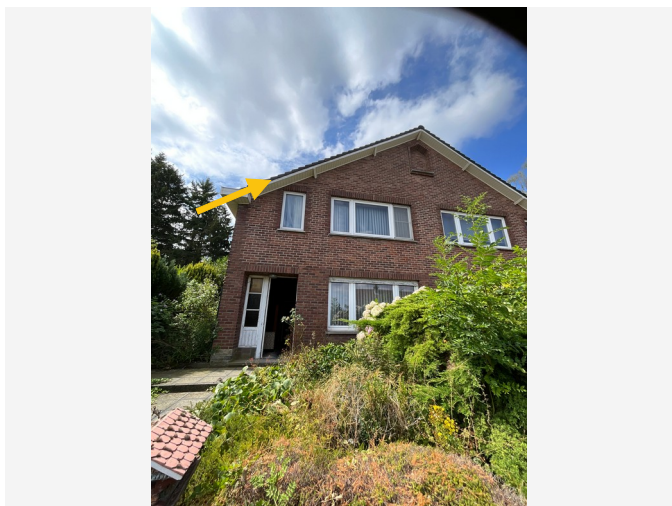
| Fiche 4: Onderdak..... | 22 |

**Reden:** Het te onderzoeken materiaal situeert zich hoger dan 3,50 m te rekenen vanaf een veilige ondergrond

**Uitleg van de asbestdeskundige:** Het is niet mogelijk om eventuele onderdakbekleding te onderzoeken.

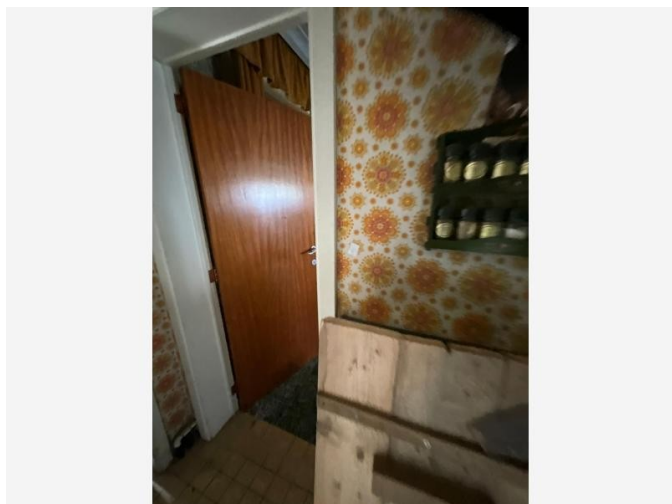
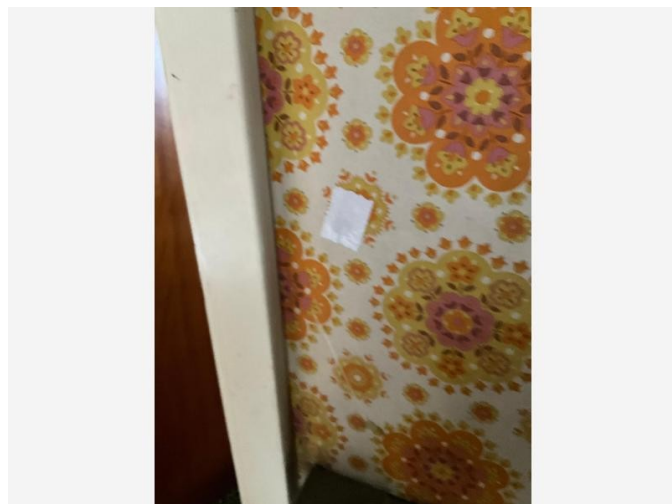
## Fiche 5: Pleisterwerk muren

Geen asbest

| # | Type | Referentie | Resultaat |
|---|---|---|---|
| 5.1 | Mengmonster | PLM | Geen asbest |

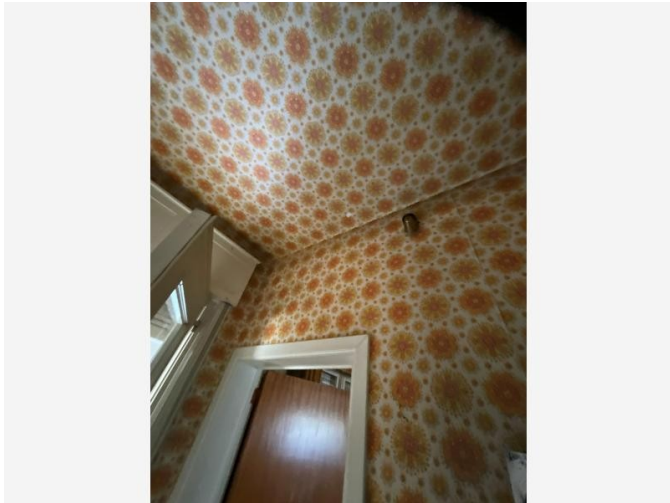
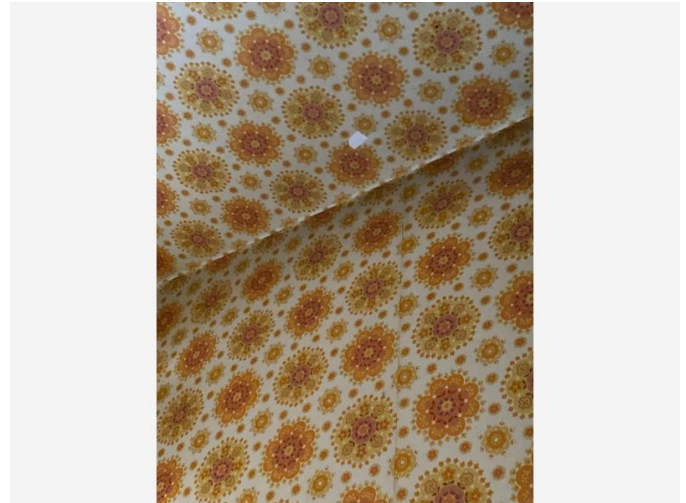
## Fiche 6: Pleisterwerk plafonds

Geen asbest

| # | Type | Referentie | Resultaat |
|---|---|---|---|
| 6.1 | Mengmonster | PLPL | Geen asbest |

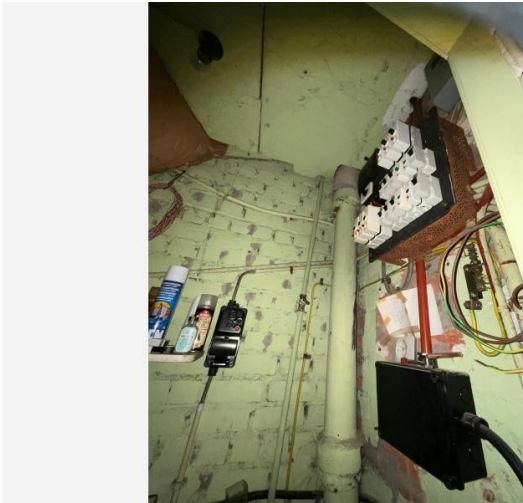
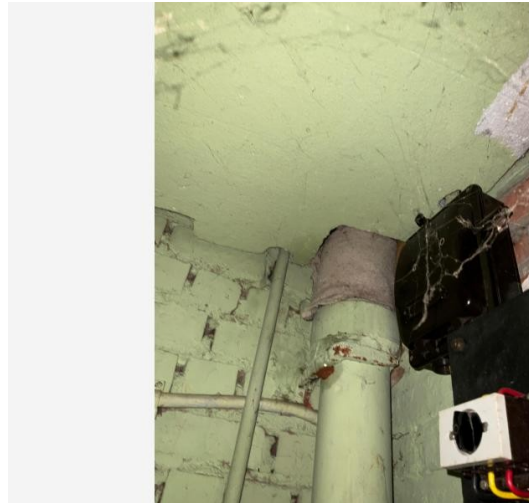
## Fiche 7: Doek leidingisolatie

Geen asbest

| # | Type | Referentie | Resultaat |
|---|---|---|---|
| 7.1 | Puntmonster | TEXTIEL | Geen asbest |
