# Asbestinventarisatetest

Willamekaai 13/A, 1500 Halle

Attestnummer : 20250530-000272.000

**Niet-asbestveilig**

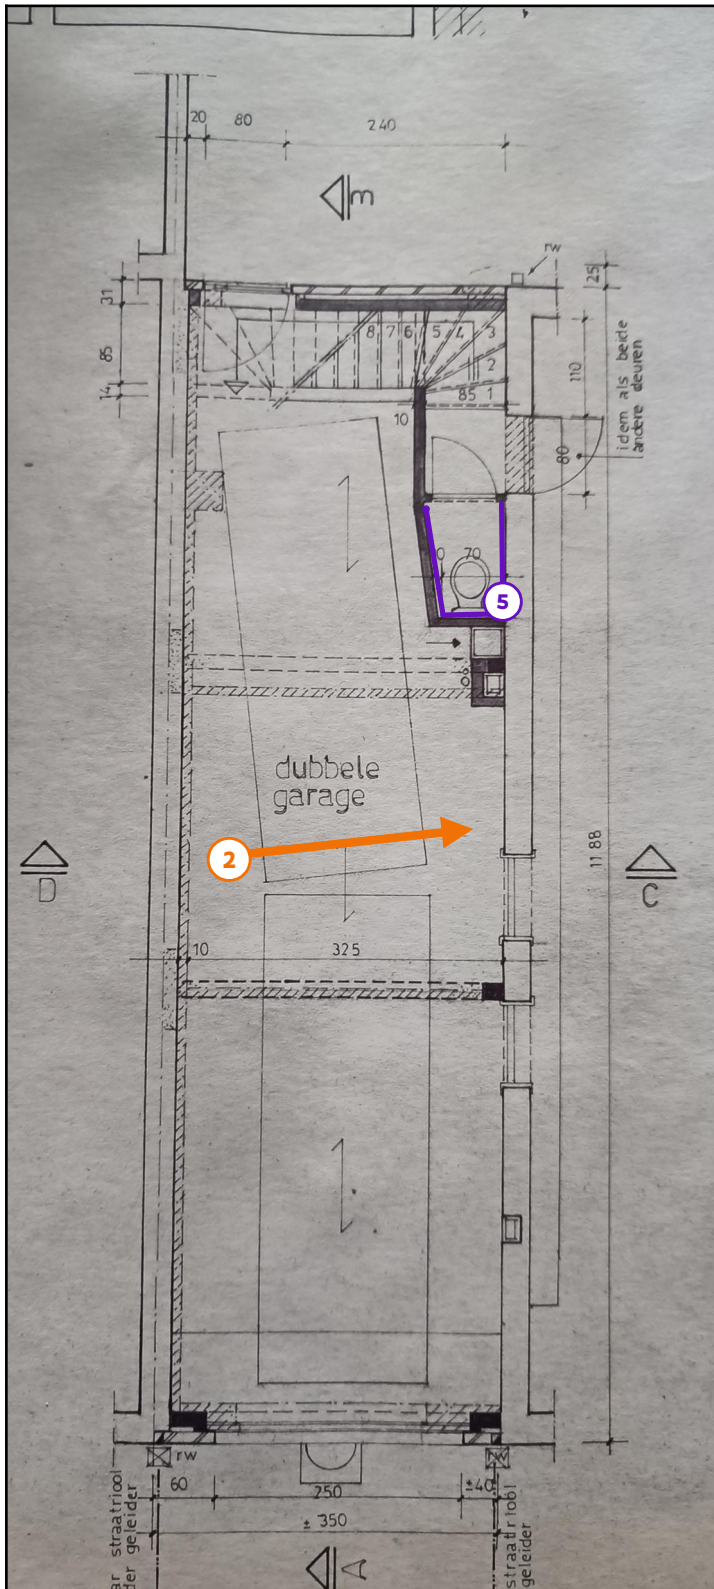
## Plan 1.1: plan gelijkvloers

| 2. Kachelkoord | Asbestmateriaal | <a href="#">Verwijderen</a> |
| 5. lijm wandtegels | Advies | - |

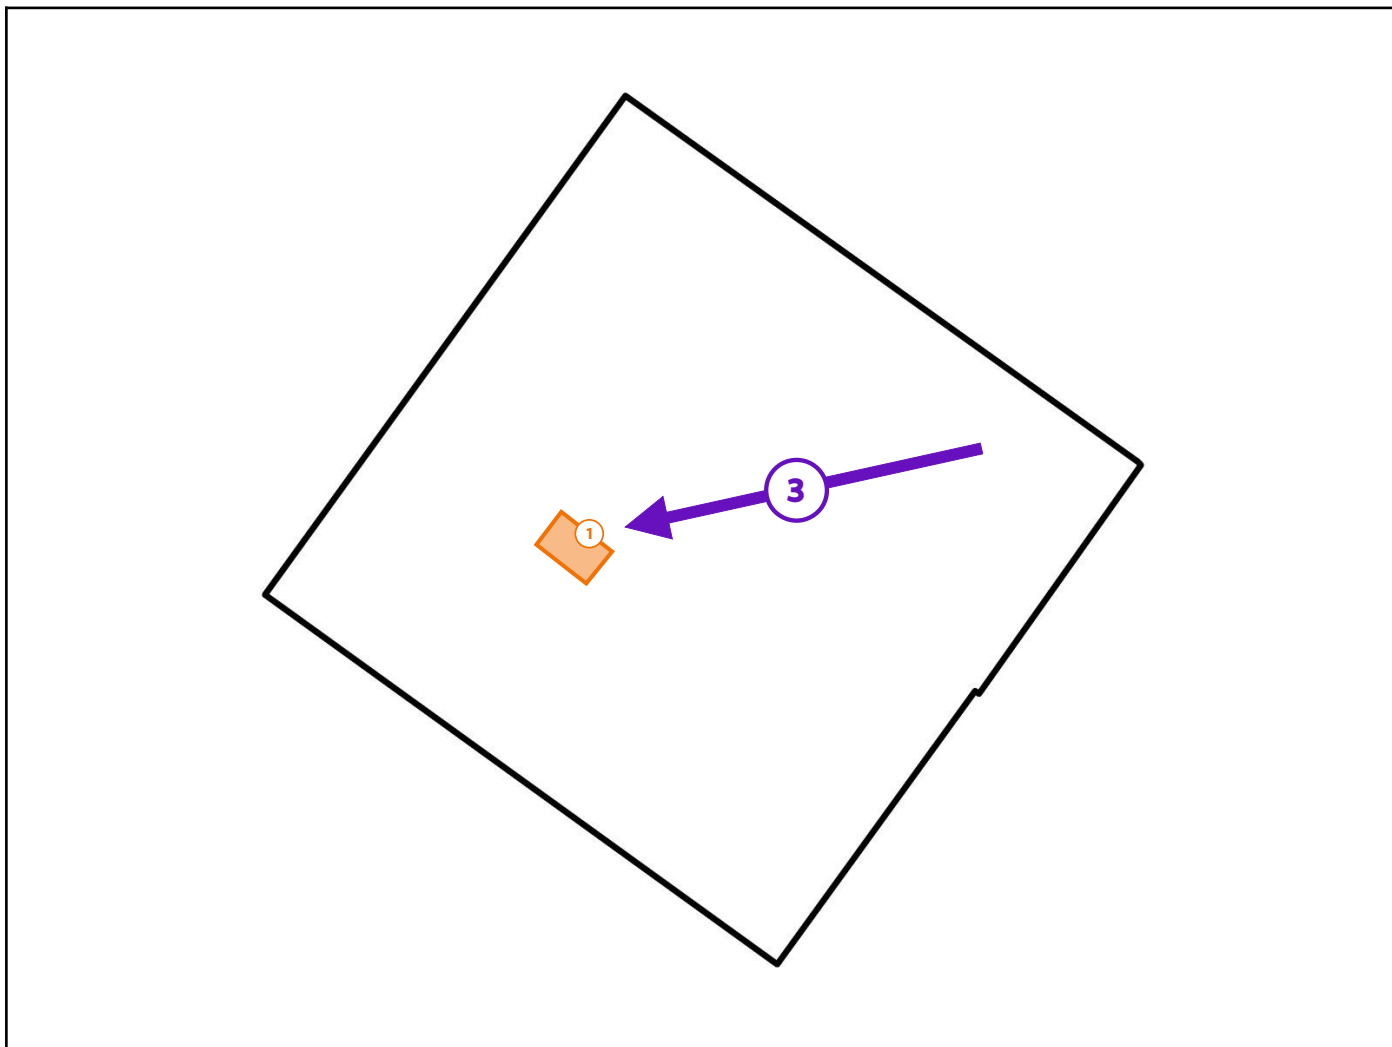
## Plan 1.14: Hoofdgebouw plan

| Beschrijving | Type | Actie |
|---|---|---|
| 1. schouw leien | Asbestmateriaal | <a href="#">Verwijderen</a> |
| 3. binnenkant schouw | Beperking | - |

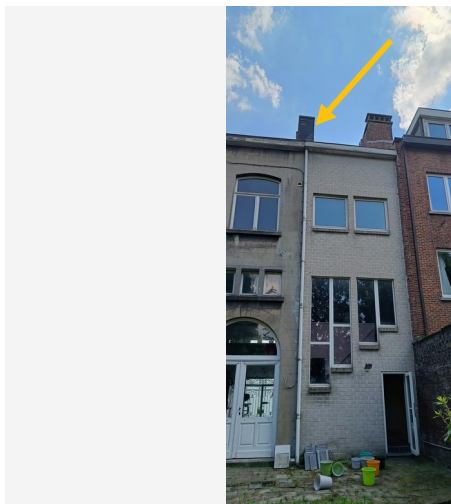
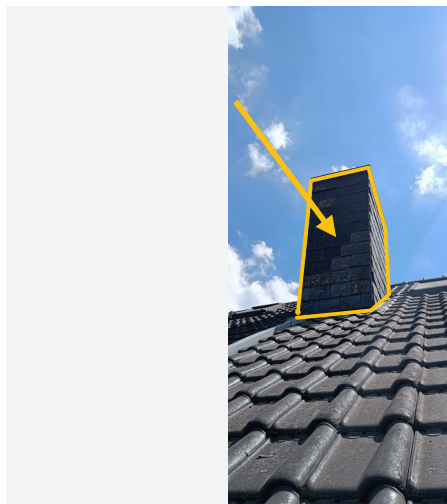
Het asbestmateriaal valt onder de mijlpaal van 2034.

| Eindbeoordeling materiaalrisico | Verhoogd materiaalrisico en/of verhoogde kans op vezelvrijgave |

| Gebondenheid | Categorie 1: hechtgebonden in oorsprong |
| Asbestsoort (vezeltype) | Crocidoliet aanwezig |
| Asbestconcentratie | Laag (< 50%) |
| Afschermingsgraad van het gehele materiaal | Geheel of deels vrij aan de buitenlucht |
| Toestand van het materiaal | Matig beschadigd, matig verweerd |

| Beschrijving | schouw leien |
| Asbestmateriaal | Dak- en gevelbekleding - Lei, shingle |
| Opmerking | geschatte hoeveelheid<br>De leien bevinden zich rondom de schouw |

- Zorg voor een veilig beheer. Vermijd het beschadigen van het asbestmateriaal. Controleer de toestand jaarlijks op wijzigingen.
- Hemelwater dat afspoelt van asbestcement daken of gevels kan asbestdeeltjes bevatten. Gebruik het enkel voor gesloten circuits (bv. spoelen toiletten). Reinig na het vervangen van het dak of de gevel de dakgoten en regenwaterput of -ton om asbesthoudend sediment of slib te verwijderen
- Voer bijkomende staalname(s) uit.

- Eenvoudige handelingen: mag via doe-het-zelf of door werknemer(s) met opleidingsattest eenvoudige handelingen  
De toepassing mag zelf verwijderd worden onder de voorwaarden terug te vinden op:  
<https://ovam.vlaanderen.be/wie-mag-wat-verwijderen>

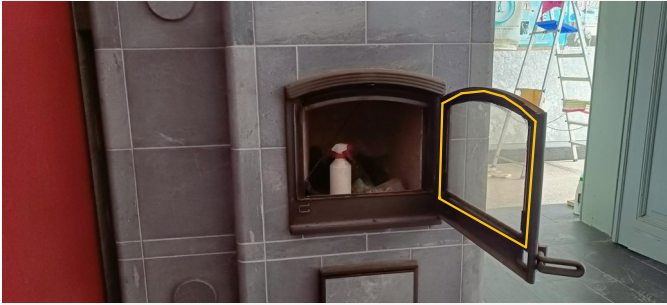
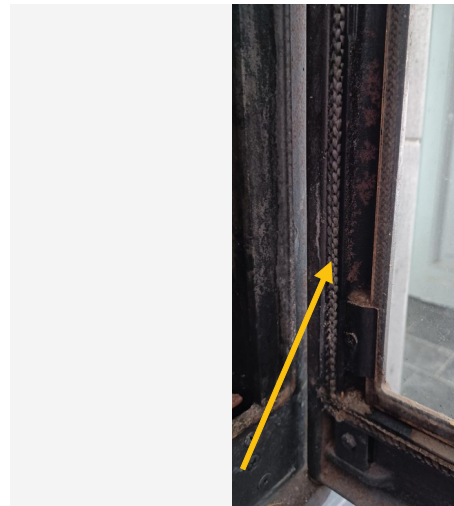
Het asbestmateriaal valt onder de mijlpaal van 2034.

| Eindbeoordeling materiaalarisico | Zeer laag materiaalarisico en/of zeer lage kans op vezelvrijgave |

| Gebondenheid | Categorie 3: niet-hechtgebonden met weinig of geen matrix |
| Asbestsoort (vezeltype) | Alleen chrysotiel |
| Asbestconcentratie | Hoog ( $\geq 50\%$ ) |
| Toestand van het materiaal | Licht beschadigd, licht verweerd. Intact calciumsilicaatmateriaal of categorie III 'gebondenheid' |

| Beschrijving | Kachelkoord |
| Asbestmateriaal | Koord, lint, band, strip |

- Verwijder dit asbestmateriaal zo snel mogelijk. Volg de toestand goed op.
- Voer bijkomende staalname(s) uit.

- Eenvoudige handelingen: mag via doe-het-zelf of door werknemer(s) met opleidingsattest eenvoudige handelingen  
De toepassing mag zelf verwijderd worden onder de voorwaarden terug te vinden op:  
<https://ovam.vlaanderen.be/wie-mag-wat-verwijderen>

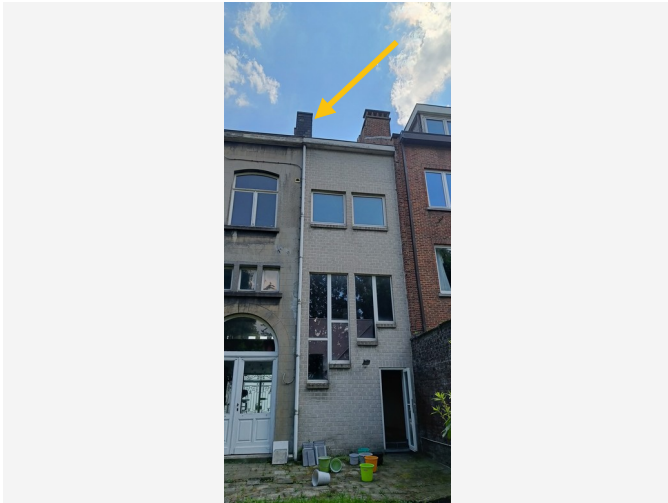
**Reden:** Het te onderzoeken materiaal situeert zich hoger dan 3,50 m te rekenen vanaf een veilige ondergrond

**Uitleg van de asbestdeskundige:** De schouw bevindt zich hoger dan 3,5 meter van de begane ondergrond en kan niet geïnspecteerd worden.

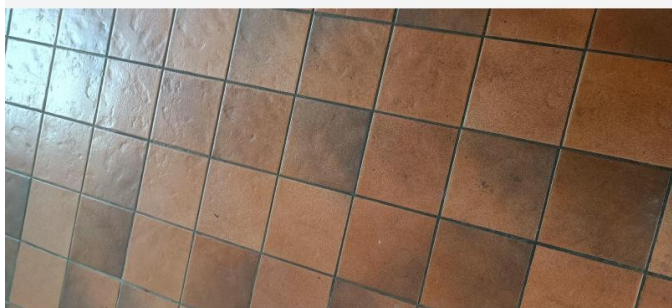
De lijm waarmee de tegels zijn bevestigd kan mogelijk asbesthoudend zijn.

Het betreft de vloertegels op het 1ste, 2de, 3de en 4de verdiep.

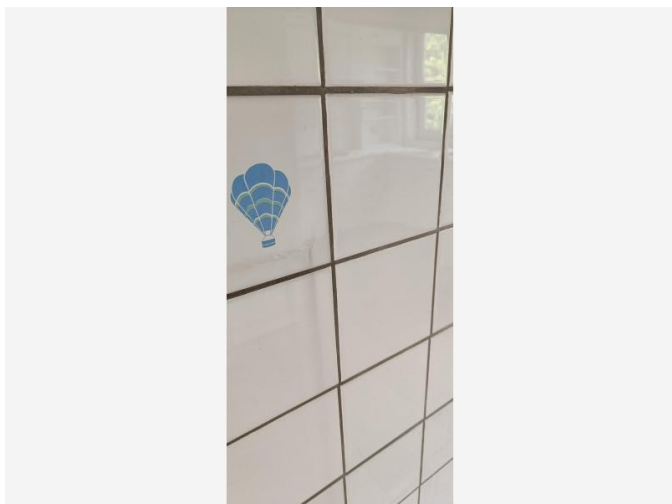
De lijm waarmee de tegels zijn bevestigd kan mogelijk asbesthoudend zijn.  
Het betreft de wandtegels van de toilet op het gelijkvloers en van de keuken.

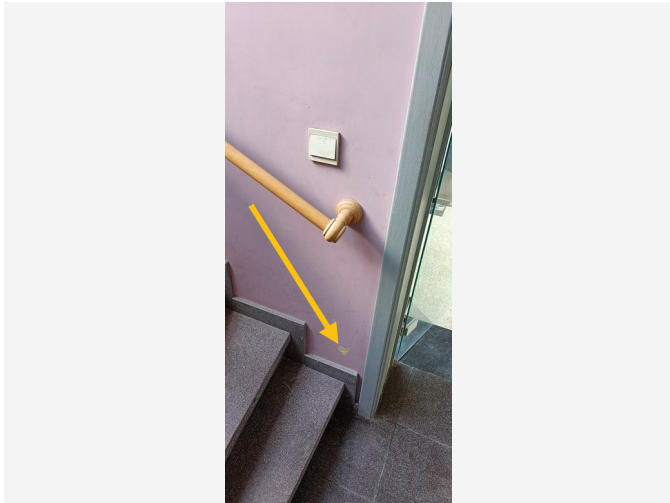
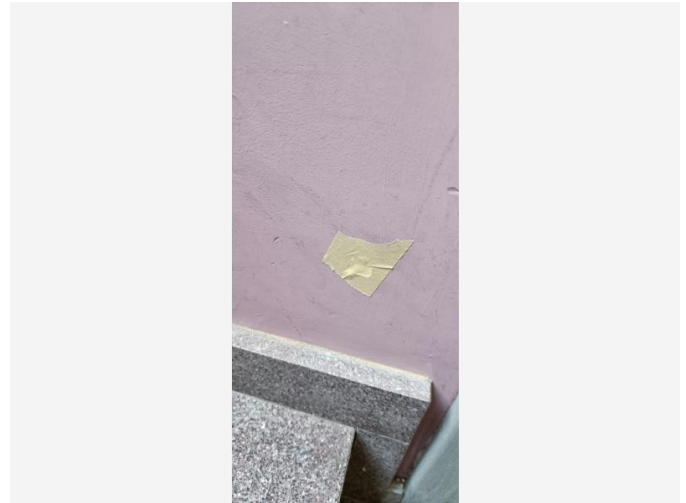
## Fiche 6: pleisterwerk muren

Geen asbest

| # | Type | Referentie | Resultaat |
|---|---|---|---|
| 6.1 | Mengmonster | 5934 | Geen asbest |

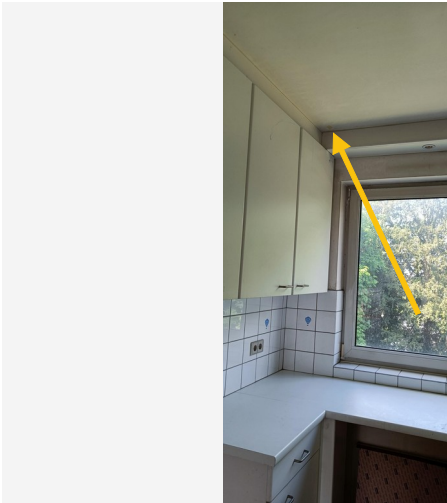
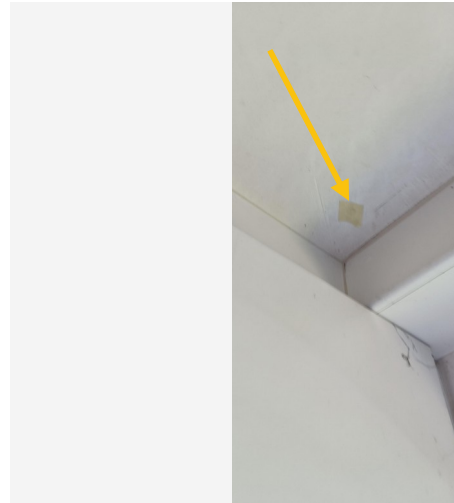
## Fiche 7: pleisterwerk plafonds

Geen asbest

| # | Type | Referentie | Resultaat |
|---|---|---|---|
| 7.1 | Mengmonster | 5935 | Geen asbest |
