# Asbestinventarisatetest

Terlostraat 34, 1755 Pajottegem  
Gemeenschappelijke delen

Attestnummer : 20260824-000308.000

Uitgegeven op : 24.08.2026

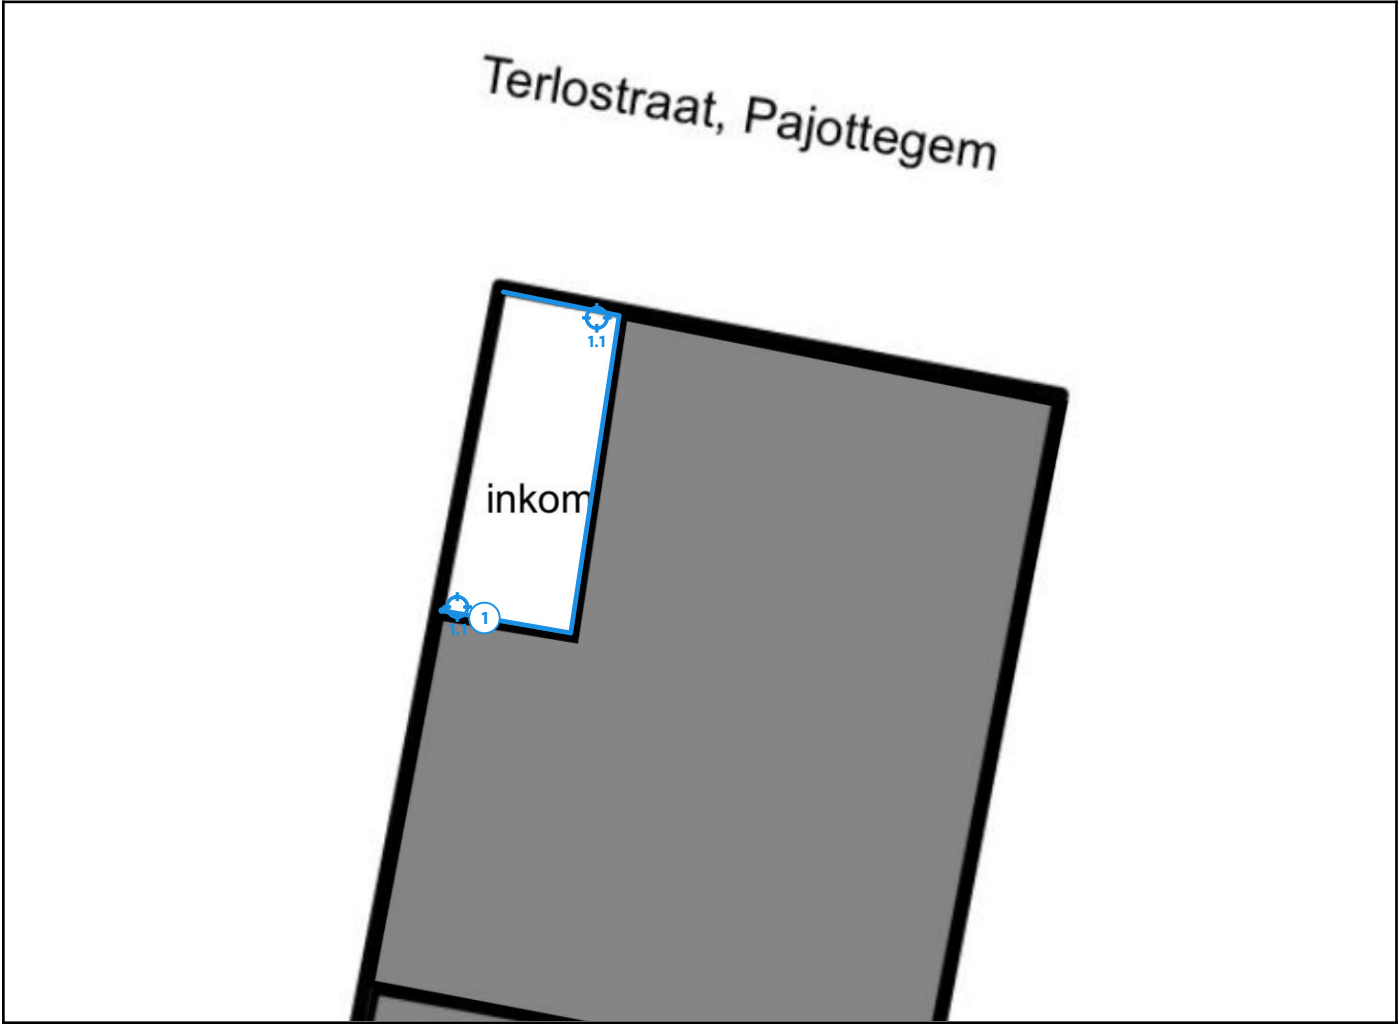
# Plan 1.1: Glv

| Beschrijving | Type | Actie |
|---|---|---|
| 1. Pleisterwerk inkomhal (gemene delen) | Geen asbest | - |
| 1.1 Code: A1 | Mengmonster | - |

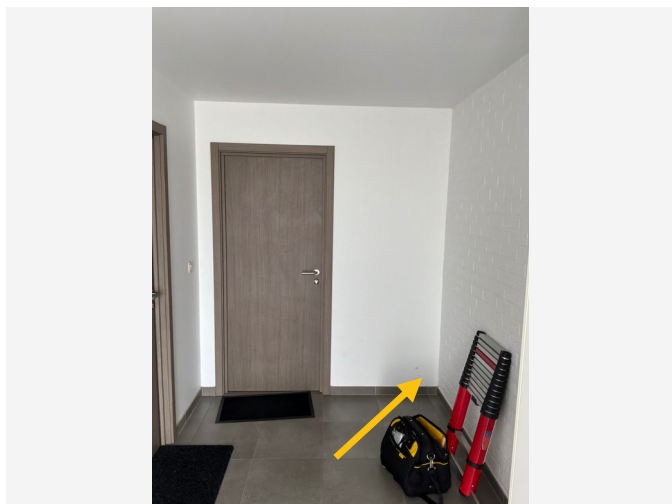
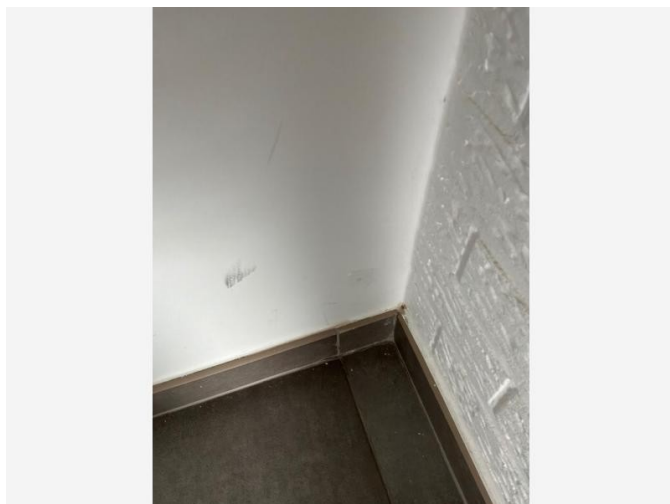
## Fiche 1: Pleisterwerk inkomhal (gemene delen)

Geen asbest

| # | Type | Referentie | Resultaat |
|---|---|---|---|
| 1.1 | Mengmonster | A1 | Geen asbest |

| Beschrijving | Pleisterwerk inkomhal (gemene delen) |
| Bindmiddel van materiaal | Gips - kalk |
| Gebondenheid op basis van bindmiddel | Niet-hechtgebonden |

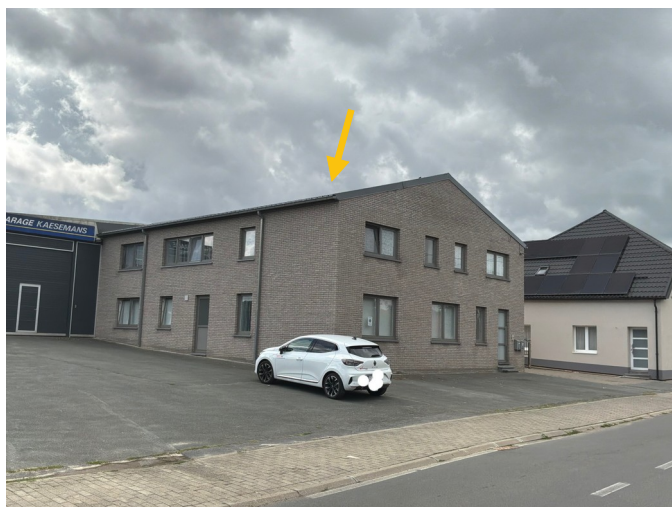
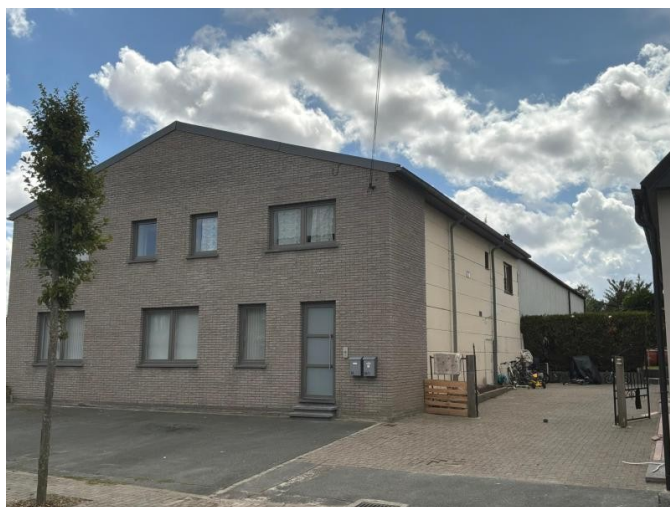
### Fiche 2: Dakbedekking bestaande uit metalen dakplaten (niet verdacht)

| Beschrijving | Notitie | Terug te vinden op plannen |
|---|---|---|
| Fiche 2: Dakbedekking bestaande uit metalen dakplaten (niet verdacht) | De dakbedekking is niet-asbestverdacht. | - |

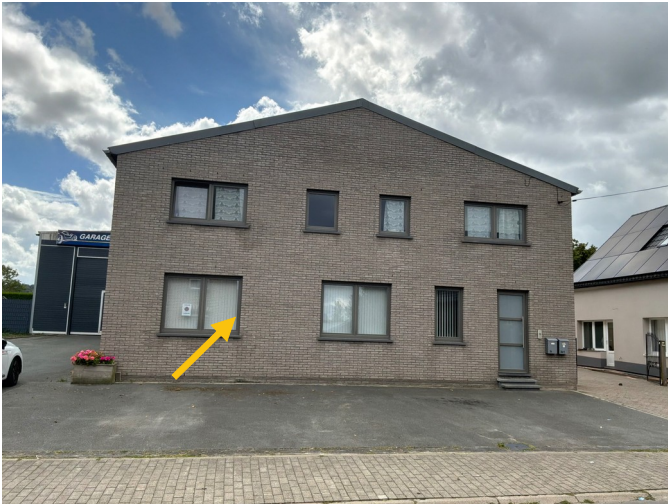
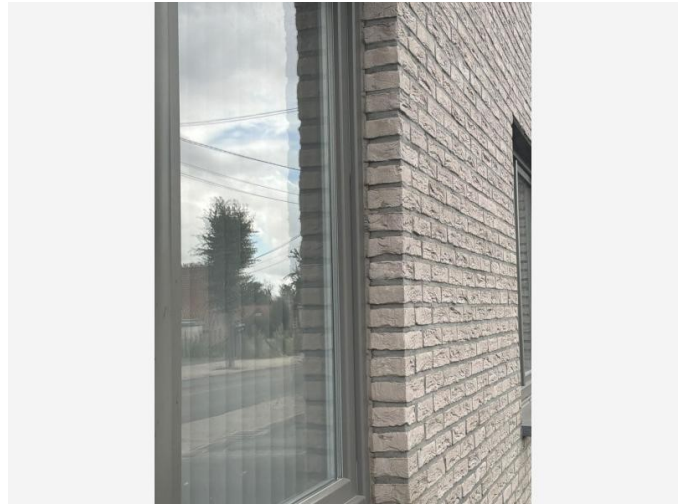
### Fiche 3: Mastiek

| Beschrijving | Notitie | Terug te vinden op plannen |
|---|---|---|
| Fiche 3: Mastiek | Er is geen asbestverdachte mastiek aanwezig. | - |

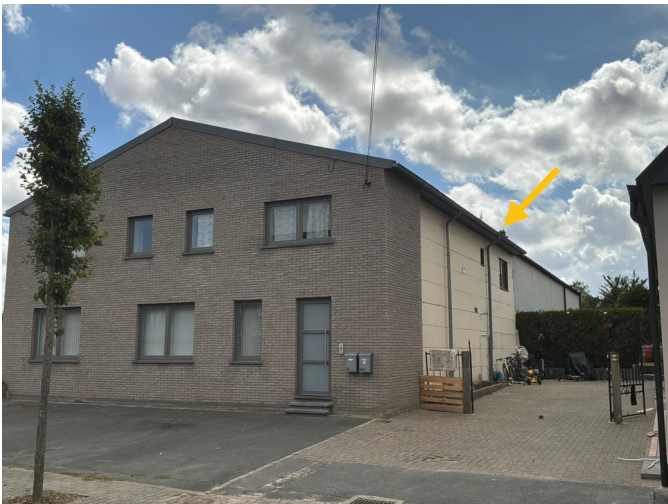
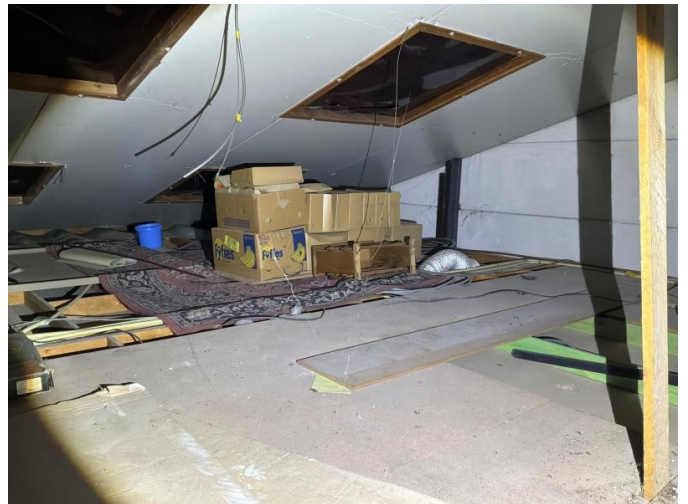
### Fiche 4: Rookgaskanaal (niet verdacht)

| Beschrijving | Notitie | Terug te vinden op plannen |
|---|---|---|
| Fiche 4: Rookgaskanaal (niet verdacht) | Het rookgaskanaal is niet-asbestverdacht. | - |

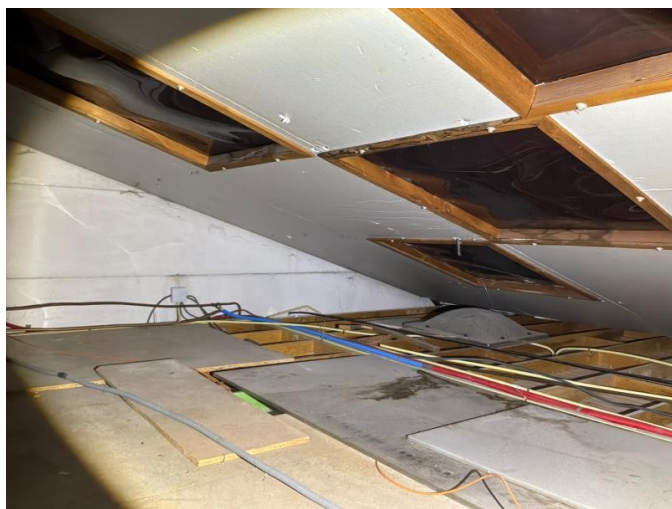
### Fiche 6: Onderdak (niet aanwezig)

| Beschrijving | Notitie | Terug te vinden op plannen |
|---|---|---|
| Fiche 6: Onderdak (niet aanwezig) | Er is geen te onderzoeken onderdak aanwezig op de inspectielocatie. | - |
