# Asbestinventarisatetest

Louis Godeaustraat 17, 1501 Halle

Attestnummer : 20260810-000046.000

Uitgegeven op : 10.08.2026

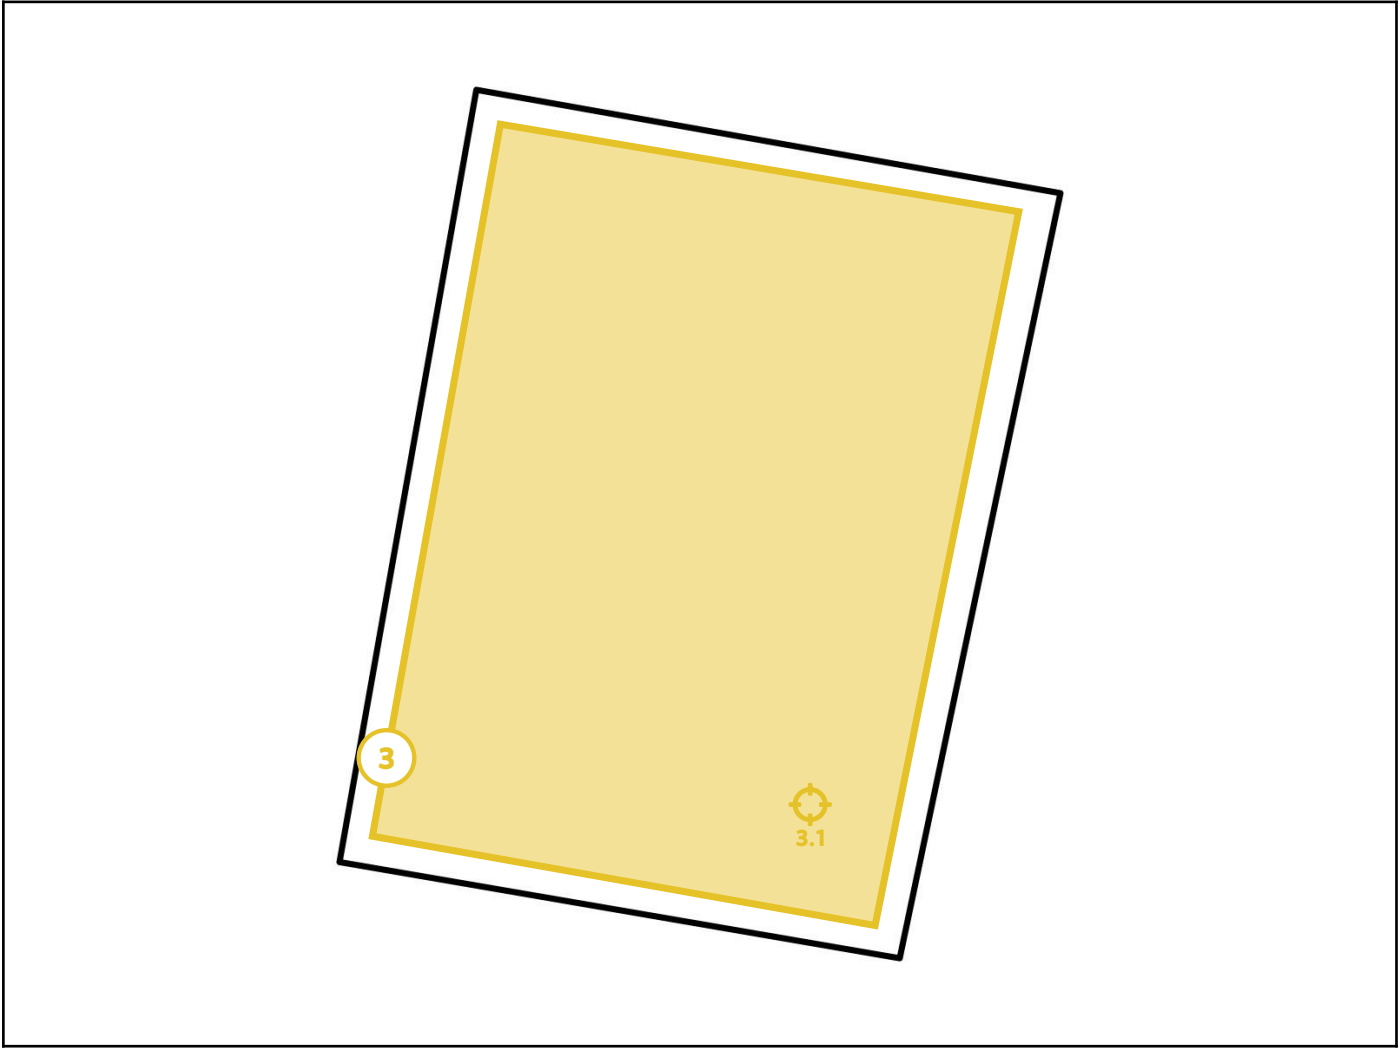
# Plan 1.7: Plan zolder

| Beschrijving | Type | Actie |
|---|---|---|
| 3. Onderdak | Asbestmateriaal | Zorgvuldig beheren |

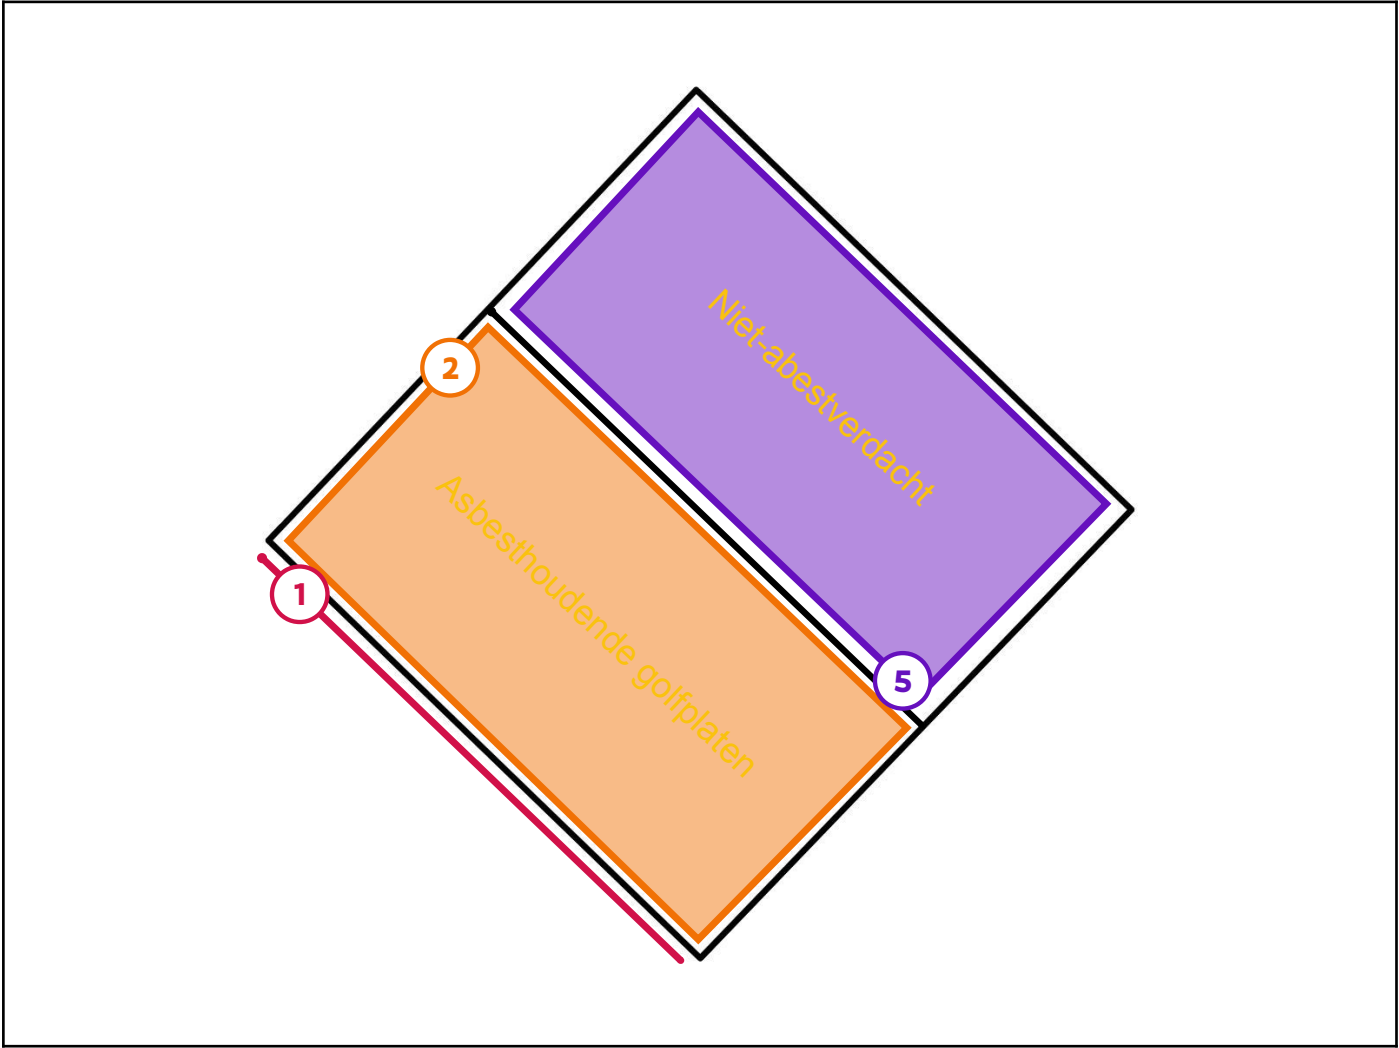
# Plan 2.1: Plan garage + tuinhok

| Beschrijving | Type | Actie |
|---|---|---|
| 1. Mos/ sediment in dakgoot | Asbestmateriaal | Dringend verwijderen |
| 2. Golfplaten dak tuinhok | Asbestmateriaal | Verwijderen |

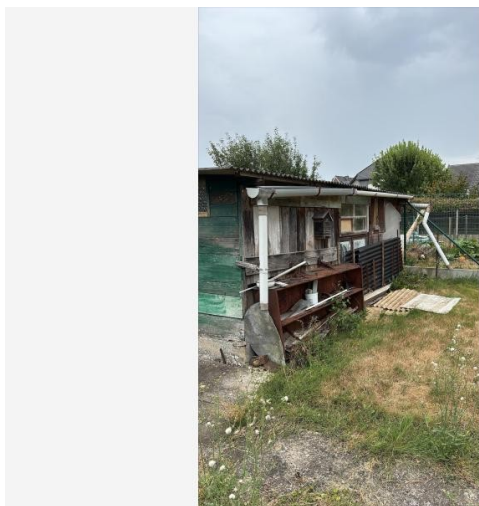
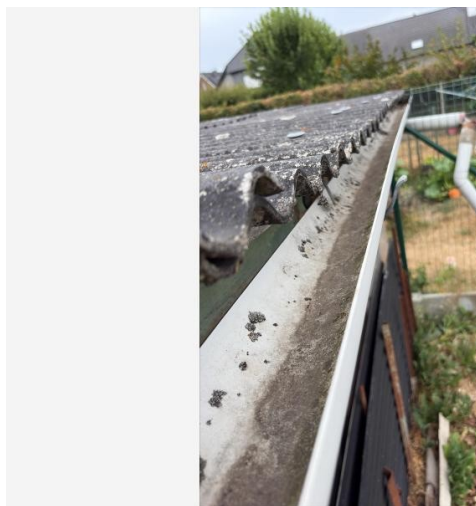
| Beschrijving | Mos/ sediment in dakgoot |
| Bron van de resten | Asbesthoudend dak (golfplaten) |
| Gebondenheid resten | Niet hecht |
| Hoeveelheid (gewicht - aantal) | <ul style="list-style-type: none"><li>• 1,00 kg - 1 stuk</li></ul> |

**Dringend verwijderen**

- Verwijder het asbestafval.

- Eenvoudige handelingen: mag via doe-het-zelf of door werknemer(s) met opleidingsattest eenvoudige handelingen  
Verwijder het afval via het riool. In de zone mogen geen derden en/of minderjarigen aanwezig zijn en moet elke betrokken persoon steeds gepaste persoonlijke beschermingsmiddelen dragen: minimaal een FFP3-mondmasker (EN 149), wegwerpovertrek met kap (minimaal Cat III, type 5/6), wegwerphandschoenen en overschoenen of afspoelbaar schoeisel.

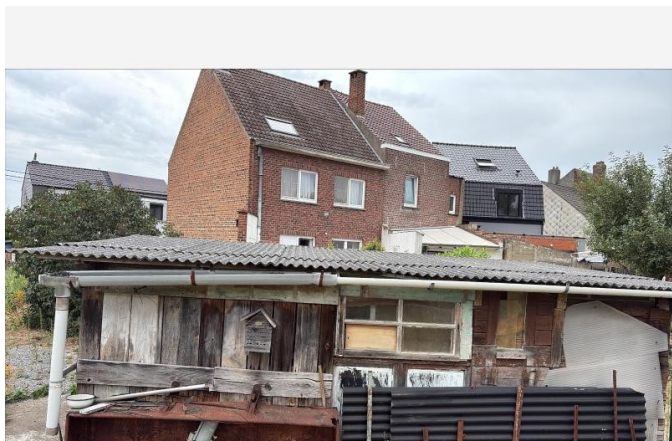
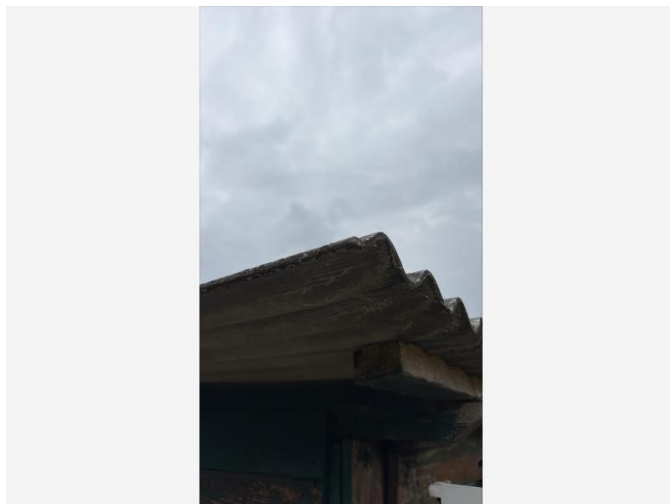
| Eindbeoordeling materiaalarisico | Verhoogd materiaalarisico en/of verhoogde kans op vezelvrijgave |

| Asbestsoort (vezeltype) | Crocidoliet aanwezig |
| Toestand van het materiaal | Matig beschadigd, matig verweerd |

| Beschrijving | Golfplaten dak tuinhok |
| Asbestmateriaal | Dak- en gevelbekleding - Golfplaat |
| Hoeveelheid (oppervlakte - aantal) | <ul style="list-style-type: none"><li>18,00 m<sup>2</sup> - 1 stuk</li></ul> |

Verwijderen

- Verwijder dit asbestmateriaal zo snel mogelijk. Volg de toestand goed op.
- Hemelwater dat afspoelt van asbestcement daken of gevels kan asbestdeeltjes bevatten. Gebruik het enkel voor gesloten circuits (bv. spoelen toiletten). Reinig na het vervangen van het dak of de gevel de dakgoten en regenwaterput of -ton om asbesthoudend sediment of slib te verwijderen
- Voer bijkomende staalname(s) uit.

- Eenvoudige handelingen: mag via doe-het-zelf of door werknemer(s) met opleidingsattest eenvoudige handelingen  
Deze toepassing kan door een aannemer die over een opleidingsattest eenvoudige handelingen beschikt of door een particulier (doe-het-zelf), verwijderd worden indien er geen verhoogd risico op vrijgave van asbestvezels (max. concentratie 0,01 vezels/cm<sup>3</sup> - CODEX Art. VI.3-54) ontstaat en de toepassing voorafgaand wordt gefixeerd/bevochtigd; de individuele elementen zonder machinale werktuigen (boormachine, slijpschijf, hogedrukreiniger,...) en zonder breken of gooien een voor een losgemaakt worden; en ten slotte dubbel en luchtdicht verpakt weggevoerd worden naar een erkend afvalpunt (recyclagepark). In de zone mogen geen derden en/of minderjarigen aanwezig zijn en moet elke betrokken persoon steeds gepaste

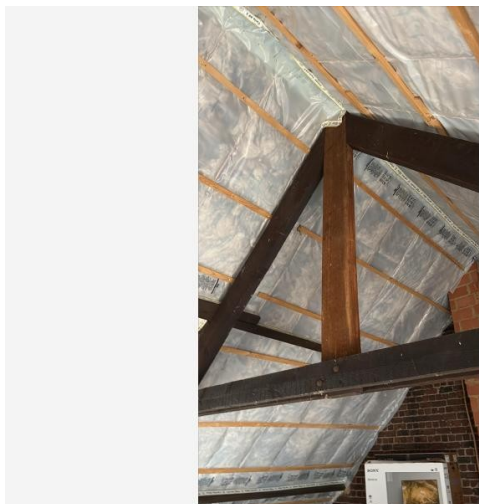
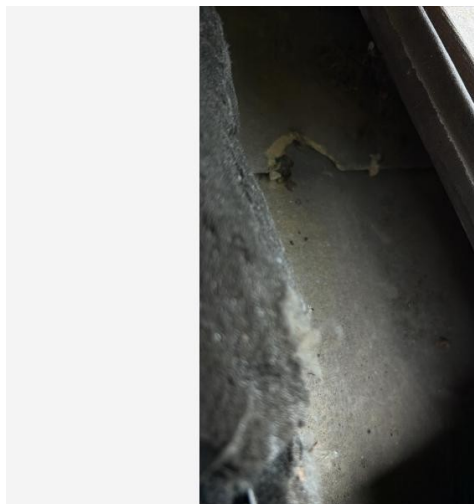
| Eindbeoordeling materiaalrisico | Laag materiaalrisico en/of verlaagde kans op vezelvrijgave |

| Asbestsoort (vezeltype) | Alleen chrysotiel aanwezig |
| Toestand van het materiaal | Licht beschadigd, licht verweerd. Intacte calciumsilicaatplaat of materiaal met categorie 3-gebondenheid |

| # | Type | Referentie | Resultaat |
|---|---|---|---|
| 3.1 | Puntmonster | 05 | Chrysotiel |

| Beschrijving | Onderdak |
| Asbestmateriaal | Plaat, paneel, tablet - Type Menuiserie |

Zorgvuldig beheren

- Zorg voor een veilig beheer. Vermijd het beschadigen van het asbestmateriaal. Controleer de toestand jaarlijks op wijzigingen.

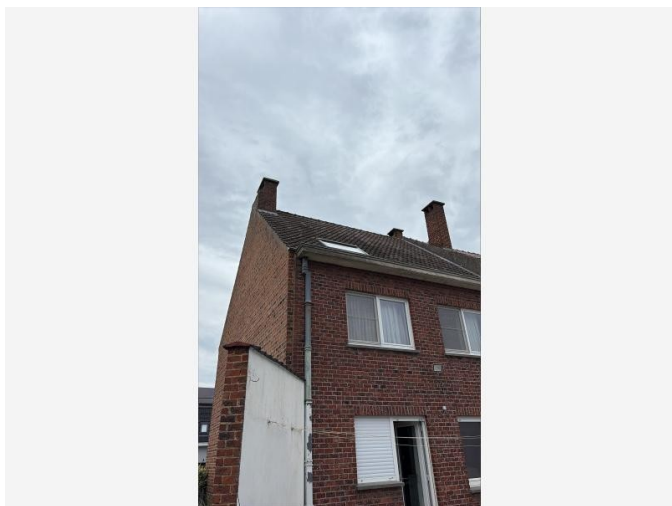
**Reden:** Het te onderzoeken materiaal situeert zich hoger dan 3,50 m te rekenen vanaf een veilige ondergrond

**Uitleg van de asbestdeskundige:** De schouw bevat binnenin mogelijk een asbestcement rookgaskanaal. Laat dit onderzoeken bij eventuele werken.

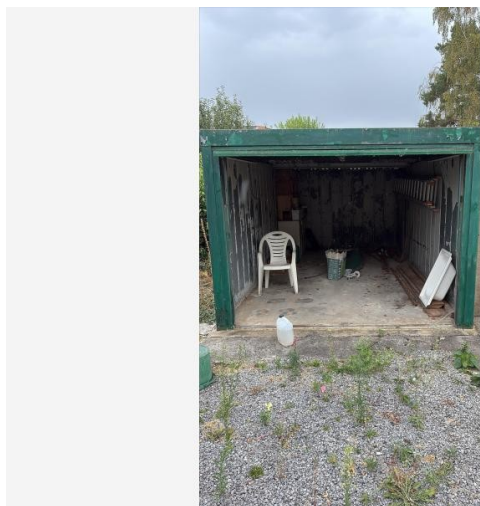
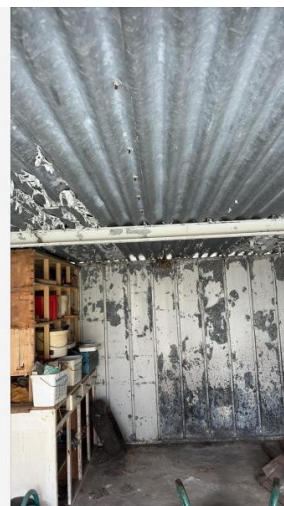
Het dak van het eerste gedeelte van het tuinhok is niet-asbestverdacht.

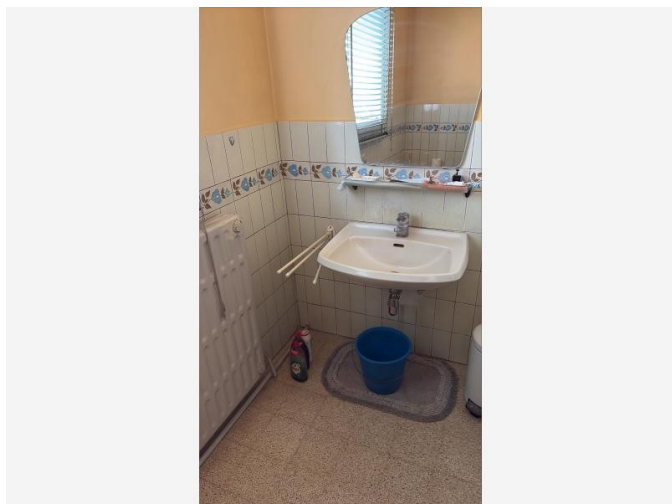
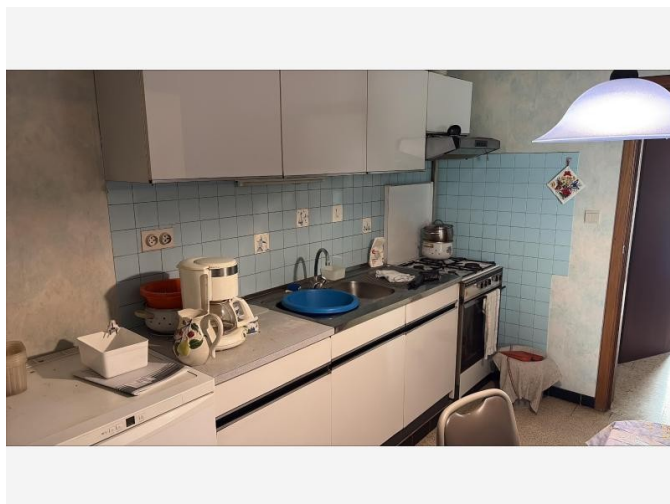
De tegels in de keuken en de badkamer zijn mogelijk gelijmd met asbesthoudende lijm. Laat dit controleren bij werken.

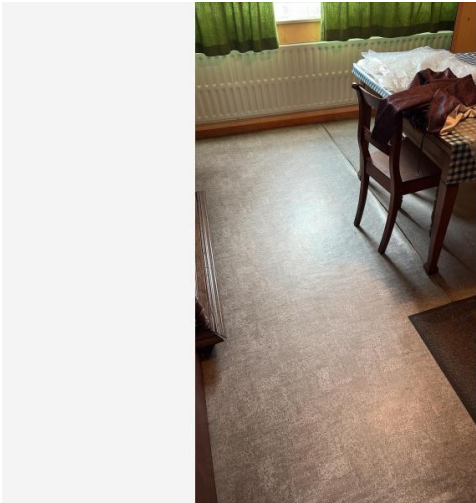
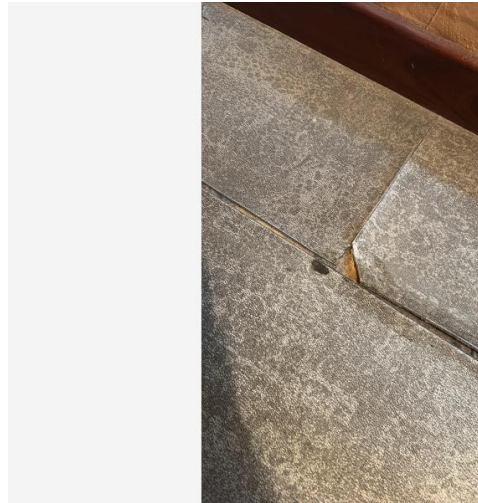
## Fiche 7: Vinyl slaapkamers

Geen asbest

| # | Type | Referentie | Resultaat |
|---|---|---|---|
| 7.1 | Puntmonster | 06 | Geen asbest |

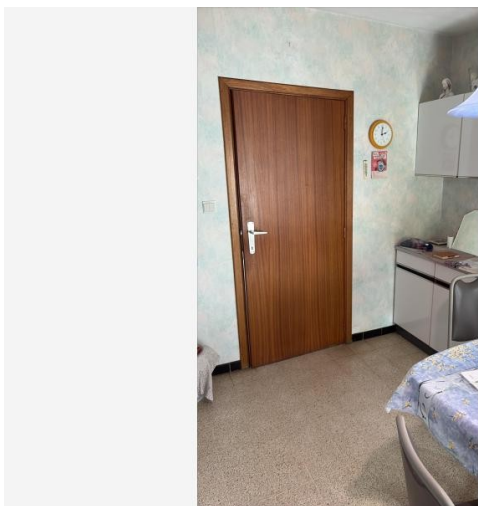
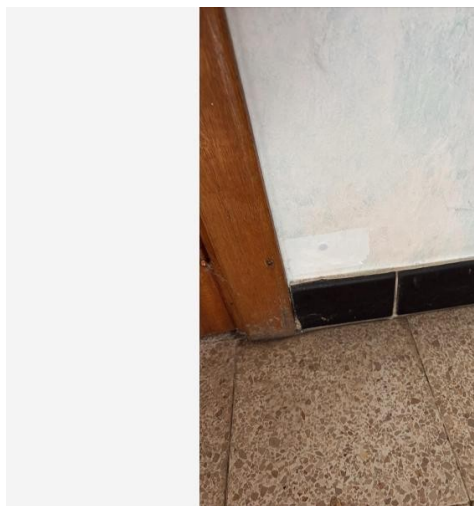
## Fiche 8: Pleisterwerk muren

Geen asbest

| # | Type | Referentie | Resultaat |
|---|---|---|---|
| 8.1 | Mengmonster | 03 | Geen asbest |

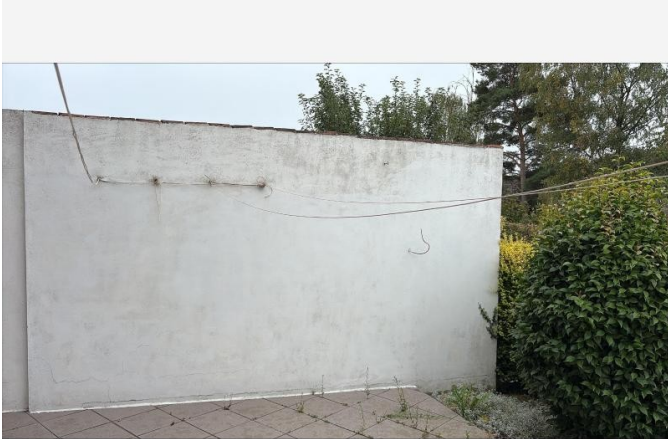
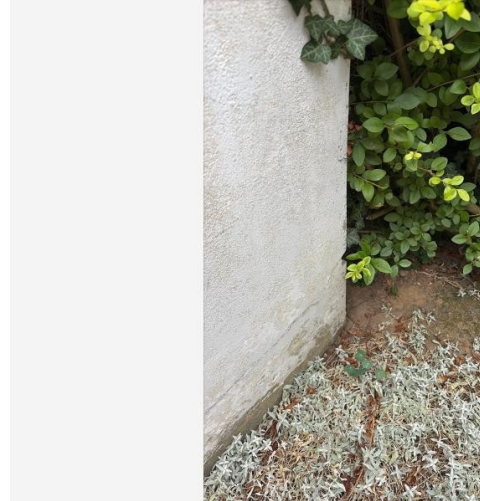
## Fiche 9: Cementering buitengevel

Geen asbest

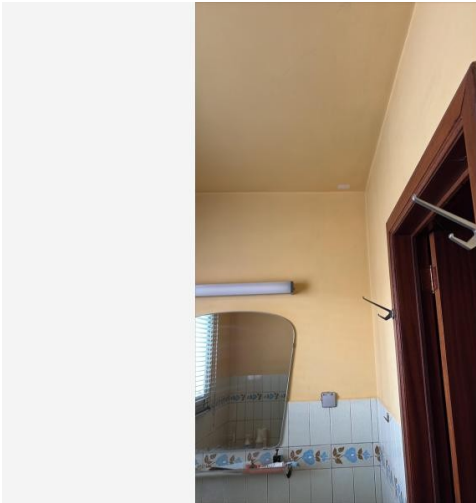
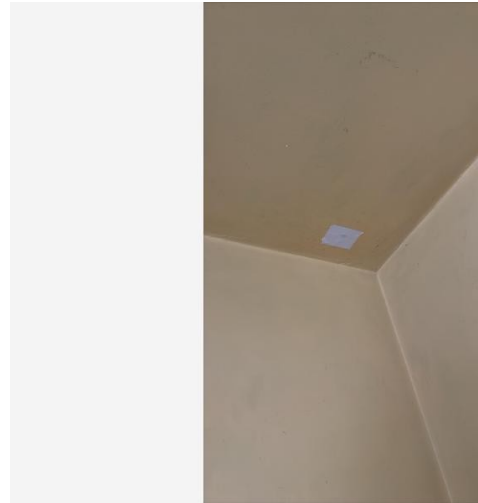
## Fiche 10: Pleisterwerk plafond

Geen asbest
