# Asbestinventarisat attest

Sint-Rochusstraat 44, 1500 Halle

Attestnummer : 20260727-000276.000

Uitgegeven op : 27.07.2026

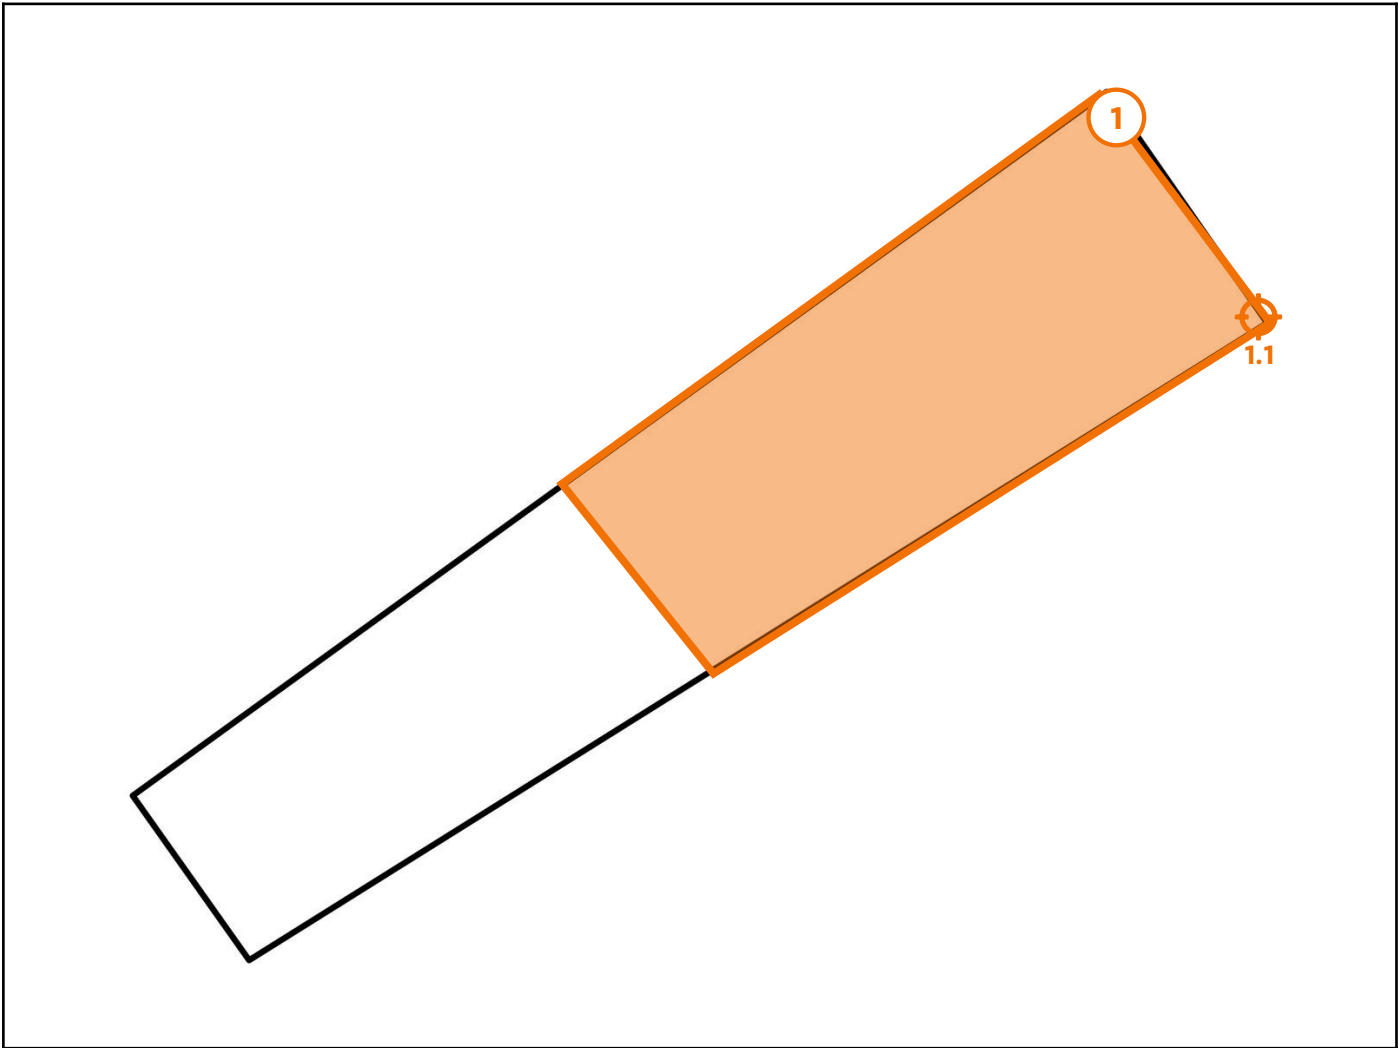
# Plan 1.1: Hoofdgebouw plan

| Beschrijving | Type | Actie |
|---|---|---|
| 1. Dak bestaande uit leien | Asbestmateriaal | Verwijderen |
| 1.1 Code: 22726-lei-Sint | Puntmonster | - |

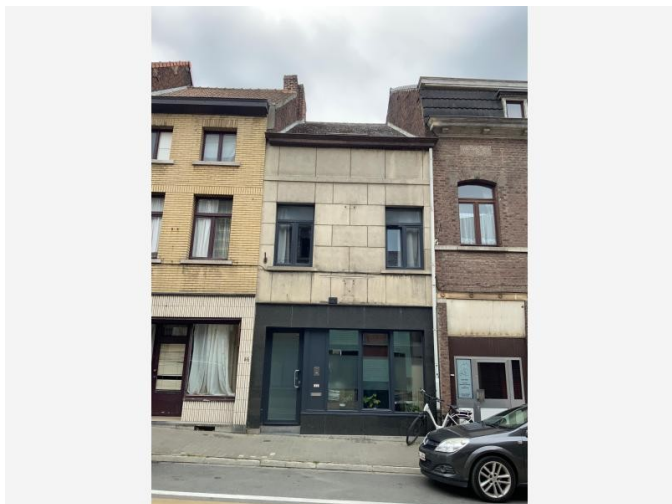
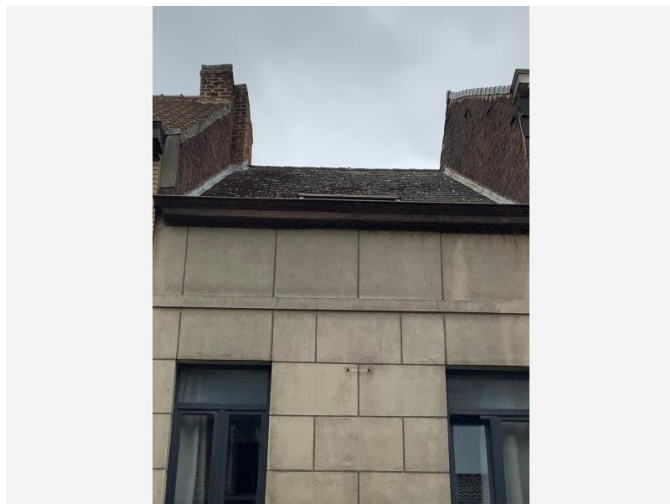
Overzichtsfoto

Detailfoto

| Eindbeoordeling materiaalarisico | Laag materiaalarisico en/of verlaagde kans op vezelvrijgave |

| Gebondenheid | Categorie 1: hechtgebonden in oorsprong |
| Asbestsoort (vezeltype) | Alleen chrysotiel aanwezig |
| Asbestconcentratie | Laag (< 50%) |
| Afschermingsgraad van het gehele materiaal | Geheel of deels vrij aan de buitenlucht, maar geen contact met binnenlucht |
| Toestand van het materiaal | Licht beschadigd, licht verweerd. Intacte calciumsilicaatplaat of materiaal met categorie 3-gebondenheid |

| # | Type | Referentie | Resultaat |
|---|---|---|---|
| 1.1 | Puntmonster | 22726-lei-Sint | Chrysotiel |

| Beschrijving | Dak bestaande uit leien |
| Hoeveelheid (oppervlakte - aantal) | <ul style="list-style-type: none"><li>• 130,00 m<sup>2</sup> - 1 stuk</li></ul> |

Het asbestmateriaal valt onder de mijlpaal van 2034.

- Verwijder dit asbestmateriaal zo snel mogelijk. Volg de toestand goed op.
- Hemelwater dat afspoelt van asbestcement daken of gevels kan asbestdeeltjes bevatten. Gebruik het enkel voor gesloten circuits (bv. spoelen toiletten). Reinig na het vervangen van het dak of de gevel de dakgoten en regenwaterput of -ton om asbesthoudend sediment of slib te verwijderen

- Eenvoudige handelingen: mag via doe-het-zelf of door werknemer(s) met opleidingsattest eenvoudige handelingen  
Deze toepassing kan door een aannemer die over een opleidingsattest eenvoudige handelingen beschikt of door een particulier (doe-het-zelf), verwijderd worden indien er geen verhoogd risico op vrijgave van asbestvezels (max. concentratie 0,01 vezels/cm<sup>3</sup> - CODEX Art. VI.3-54) ontstaat en de toepassing voorafgaand wordt gefixeerd/bevochtigd; de individuele elementen zonder machinale werktuigen (boormachine, slijpschijf, hogedrukreiniger,...) en zonder breken of gooien een voor een losgemaakt worden; en ten slotte dubbel en luchtdicht verpakt weggevoerd worden naar een erkend afvalpunt (recyclagepark).

In de zone mogen geen derden en/of minderjarigen aanwezig zijn en moet elke betrokken persoon steeds gepaste persoonlijke beschermingsmiddelen dragen: minimaal een FFP3-mondmasker (EN 149),

wegwerpoverall met kap (minimaal Cat III, type 5/6), wegwerphandschoenen en overschoenen of afspoelbaar schoeisel.

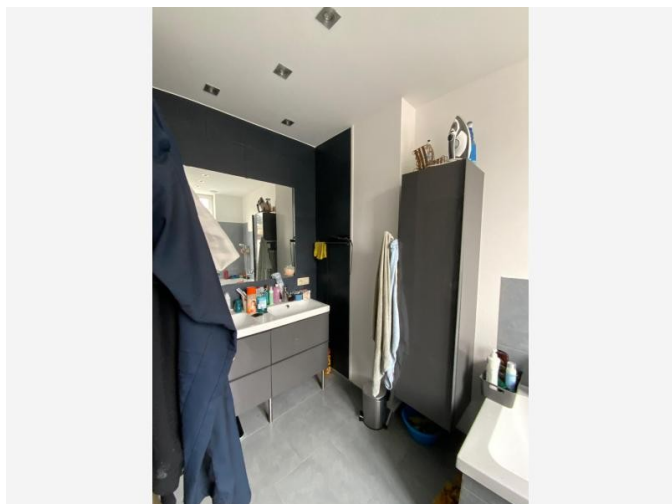
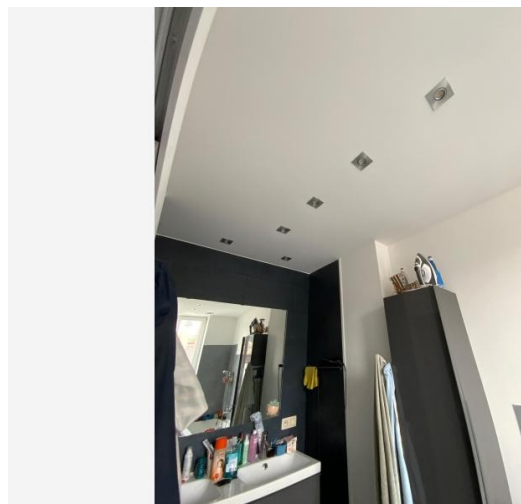
Situeringfoto

Detailfoto

De plafonds werden afgewerkt met niet-asbestverdachte voorzetpanelen die inspectie van de bedekte structuur (opbouw, pleisterwerk) verhinderen.

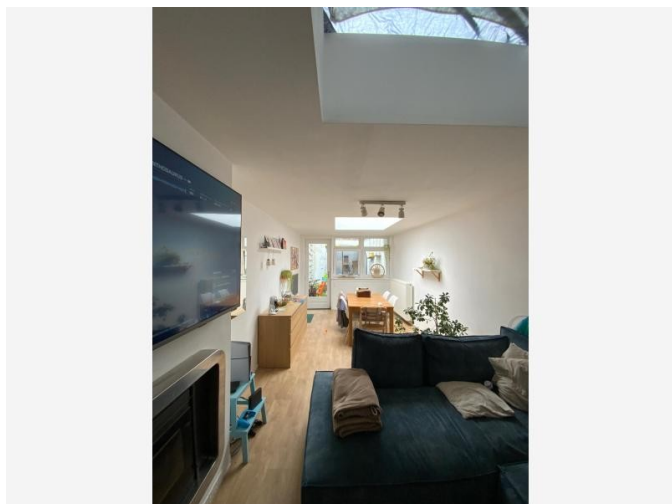
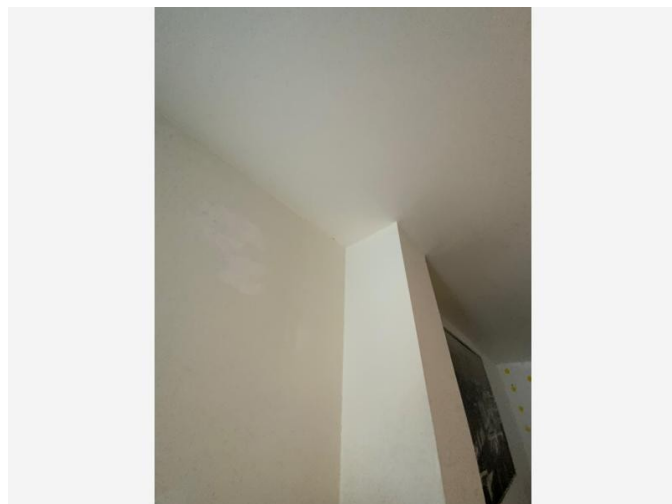
## Fiche 3: Pleisterwerk wanden

Overzichtsfoto

Detailfoto

Geen asbest

| # | Type | Referentie | Resultaat |
|---|---|---|---|
| 3.1 | Mengmonster | 22726-Plei-sint | Geen asbest |

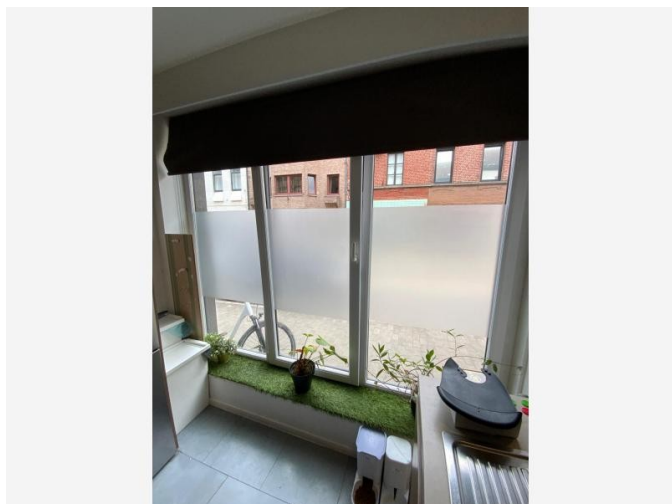
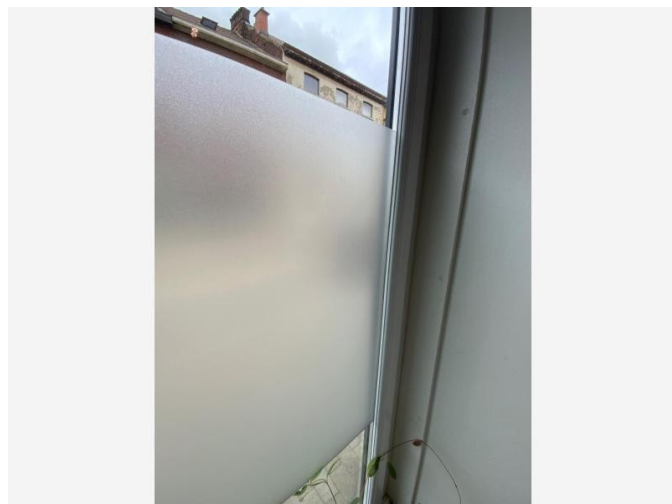
### Fiche 4: Kit aan de ramen

| Beschrijving | Notitie | Terug te vinden op plannen |
|---|---|---|
| Fiche 4: Kit aan de ramen | De kit aan de ramen is niet asbestverdacht. Alle ramen werden gecontroleerd. | - |

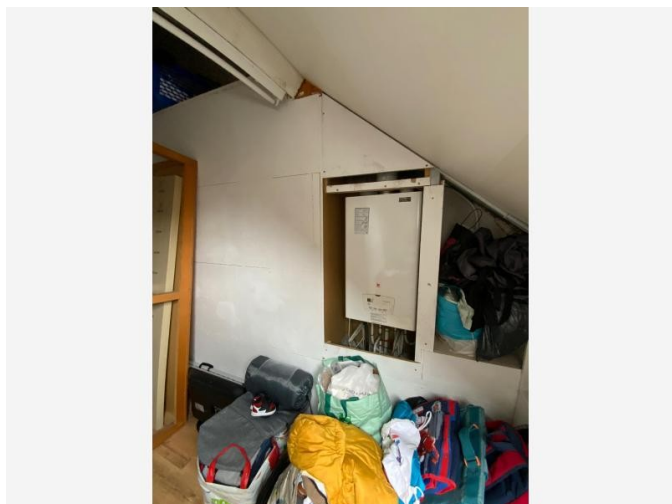
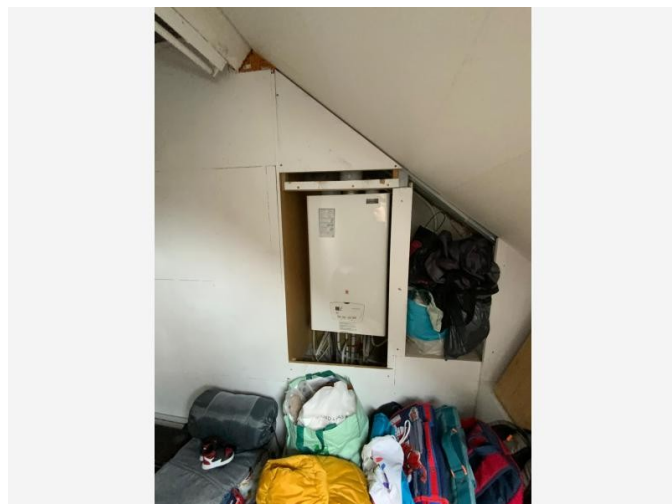
### Fiche 5: CV-ketel (niet verdacht)

| Beschrijving | Notitie | Terug te vinden op plannen |
|---|---|---|
| Fiche 5: CV-ketel (niet verdacht) | De CV-ketel (dichtingen, isolerend materiaal) is niet asbestverdacht. | - |

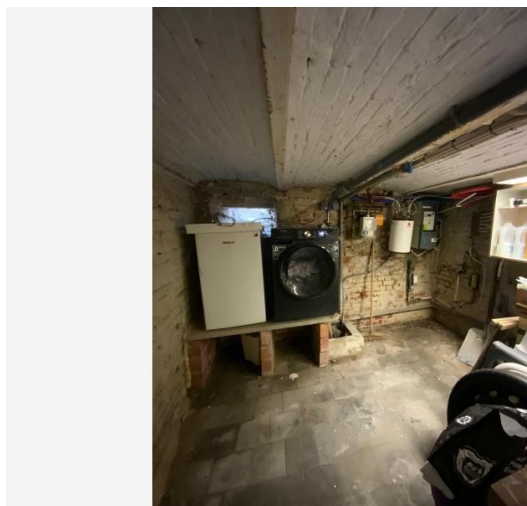
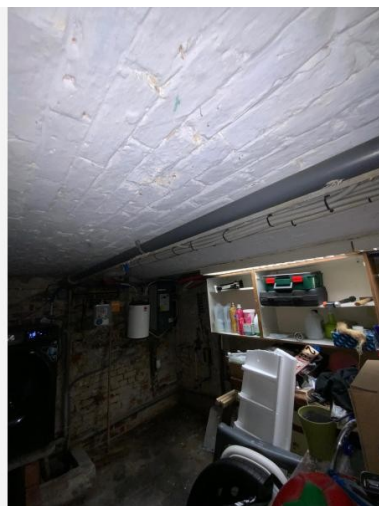
### Fiche 9: Leidingisolatie (niet aanwezig)

| Beschrijving | Notitie | Terug te vinden op plannen |
|---|---|---|
| Fiche 9: Leidingisolatie (niet aanwezig) | Er is geen asbestverdachte leidingisolatie aanwezig. | - |
