# Asbestinventarisatetest

Terlostraat 34/1, 1755 Pajottegem

Attestnummer : **20260824-000312.000**

Uitgegeven op : **24.08.2026**

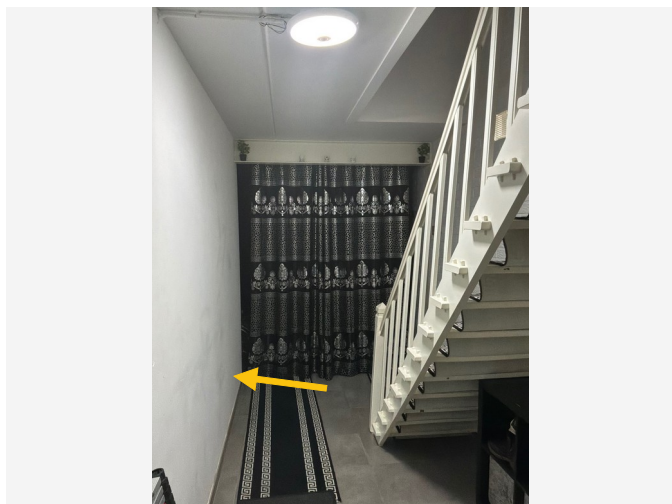
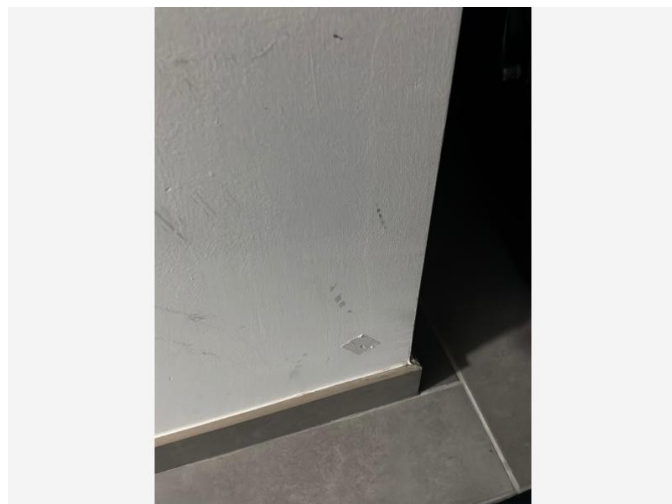
## Fiche 2: Pleisterwerk wanden

Geen asbest

| # | Type | Referentie | Resultaat |
|---|---|---|---|
| 2.1 | Mengmonster | A1 | Geen asbest |

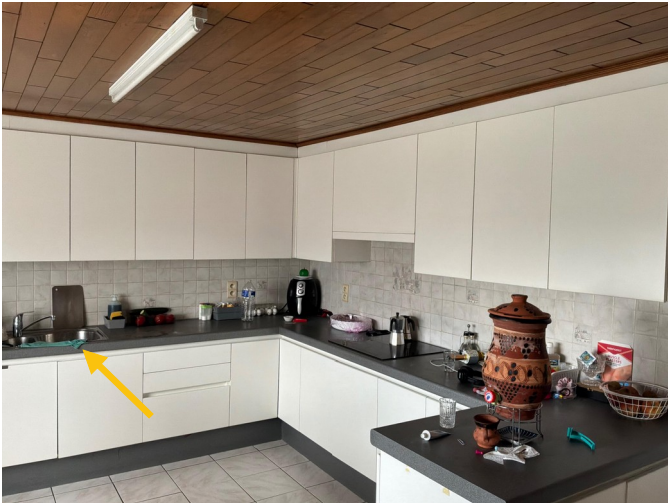
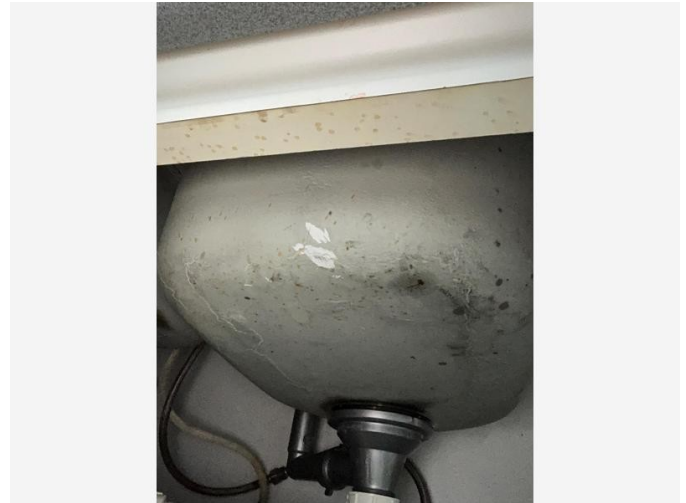
## Fiche 3: Coating spoelbak

Geen asbest

| # | Type | Referentie | Resultaat |
|---|---|---|---|
| 3.1 | Puntmonster | A2 | Geen asbest |

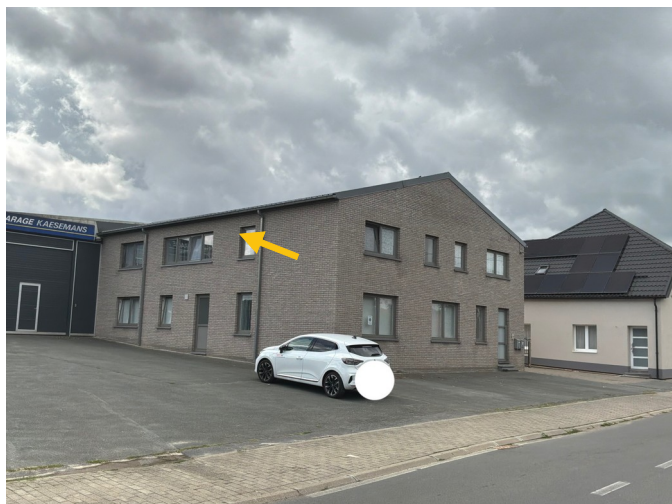
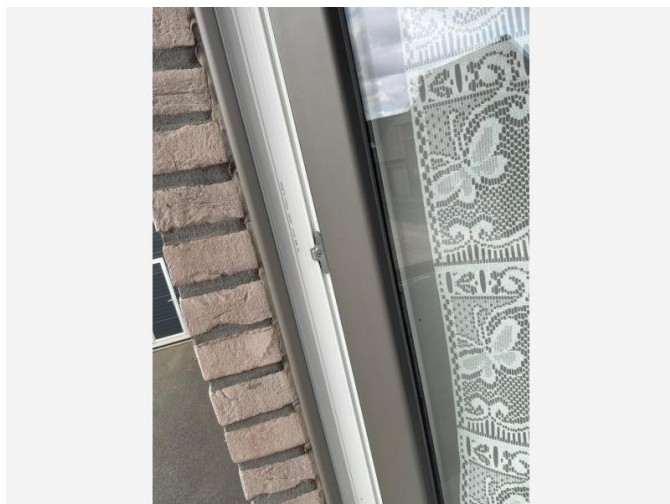
### Fiche 4: Mastiek

| Beschrijving | Notitie | Terug te vinden op plannen |
|---|---|---|
| Fiche 4: Mastiek | Er is geen asbestverdachte mastiek aanwezig. | - |

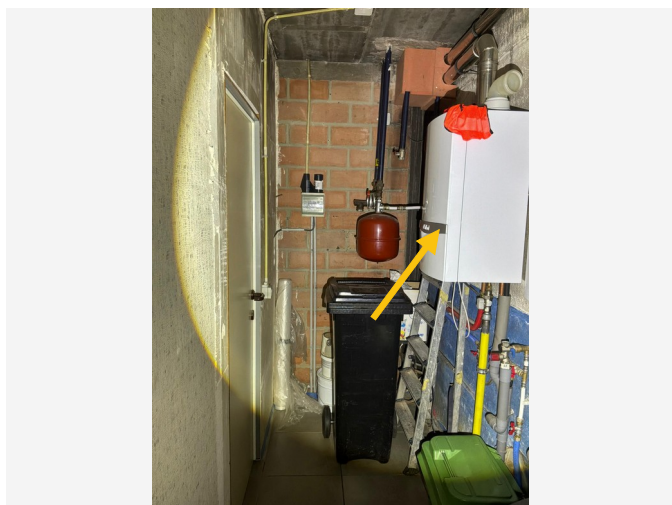
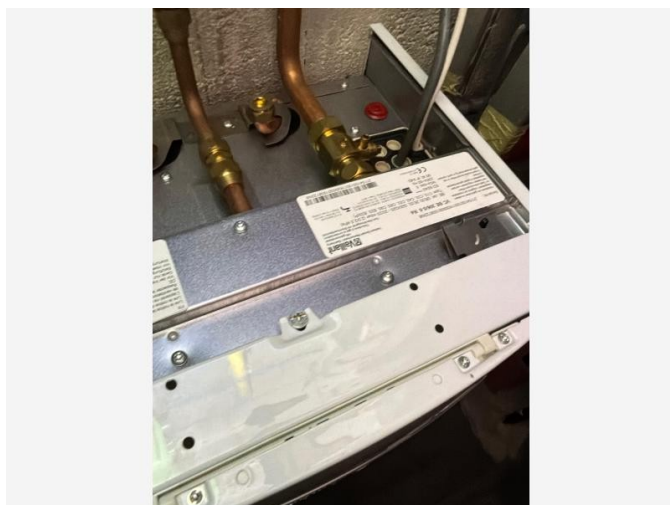
### Fiche 5: 'CV-ketel (niet verdacht)

| Beschrijving | Notitie | Terug te vinden op plannen |
|---|---|---|
| Fiche 5: 'CV-ketel (niet verdacht) | De CV-ketel (dichtingen, isolerend materiaal) is niet asbestverdacht. | Plan 1.1: GLV |
