# Asbestinventarisatetest

Brusselsesteenweg 206, 1500 Halle

Attestnummer : 20260821-000168.000

# Zone 1: Hoofdgebouw

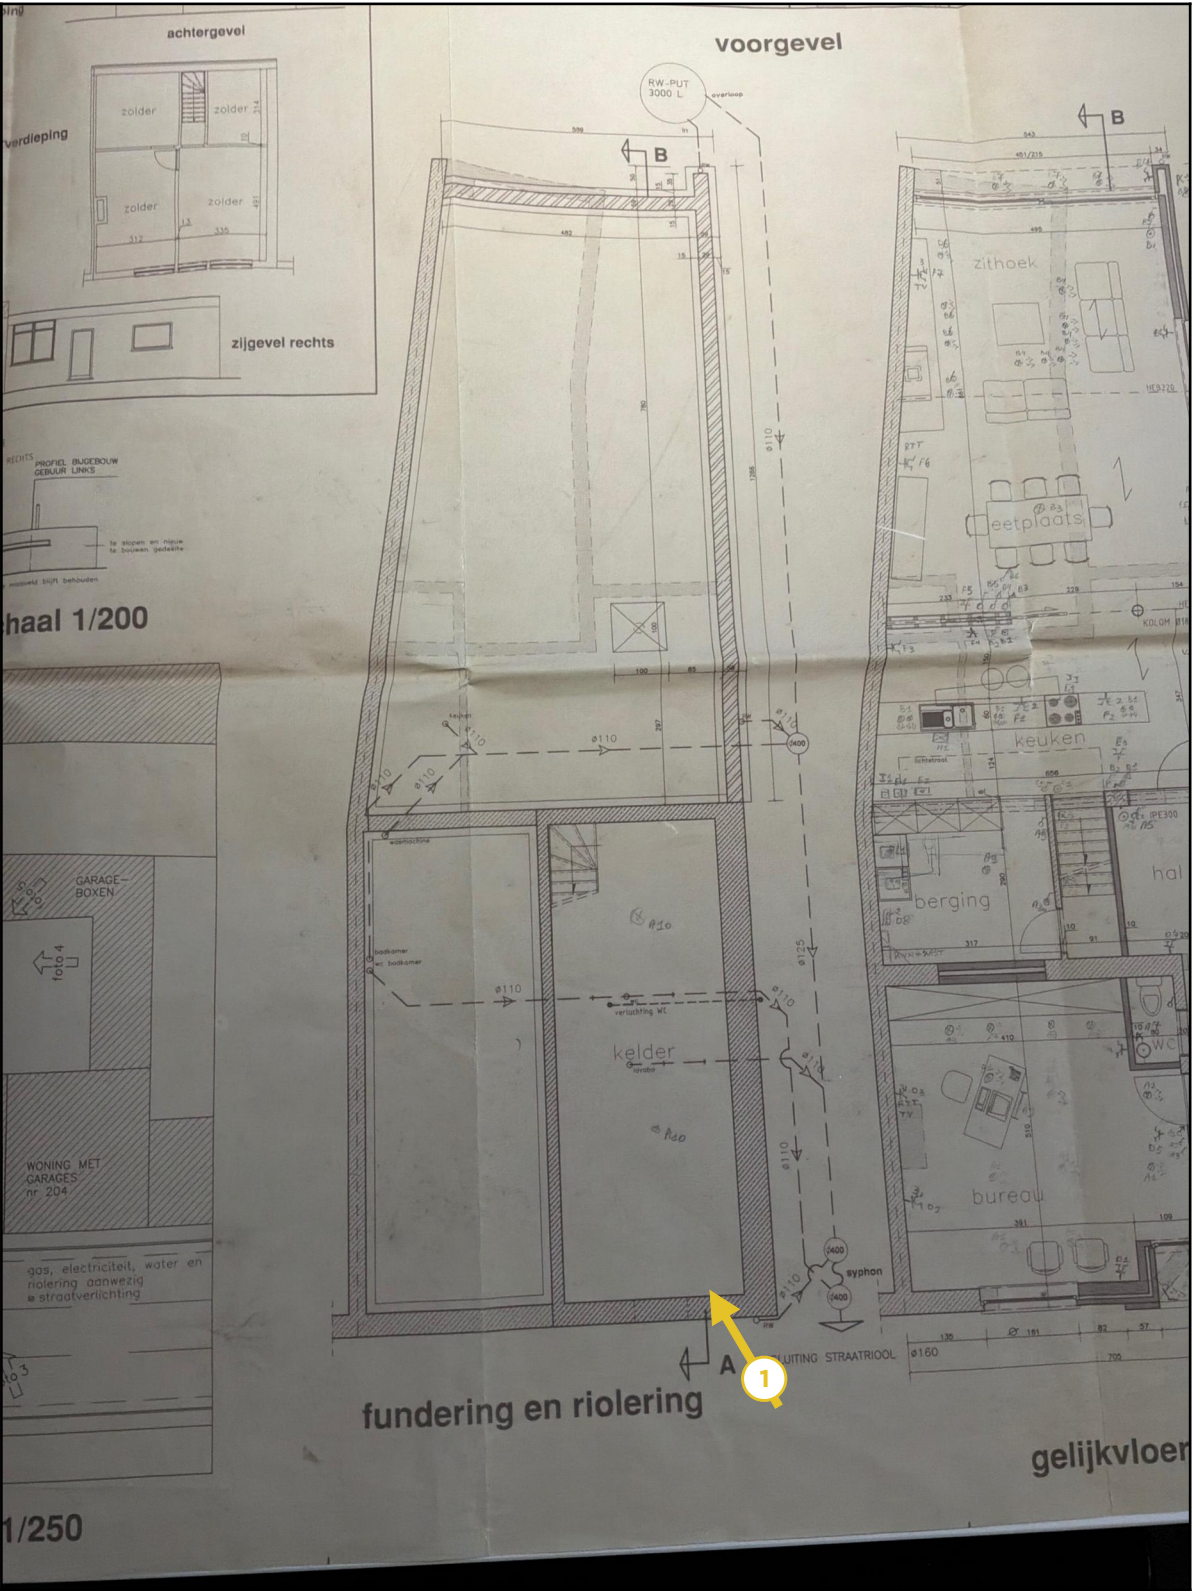
# Plan 1.1: Kelderplan

| 1. Bakeliet schakelkast | Asbestmateriaal | Zorgvuldig beheren |

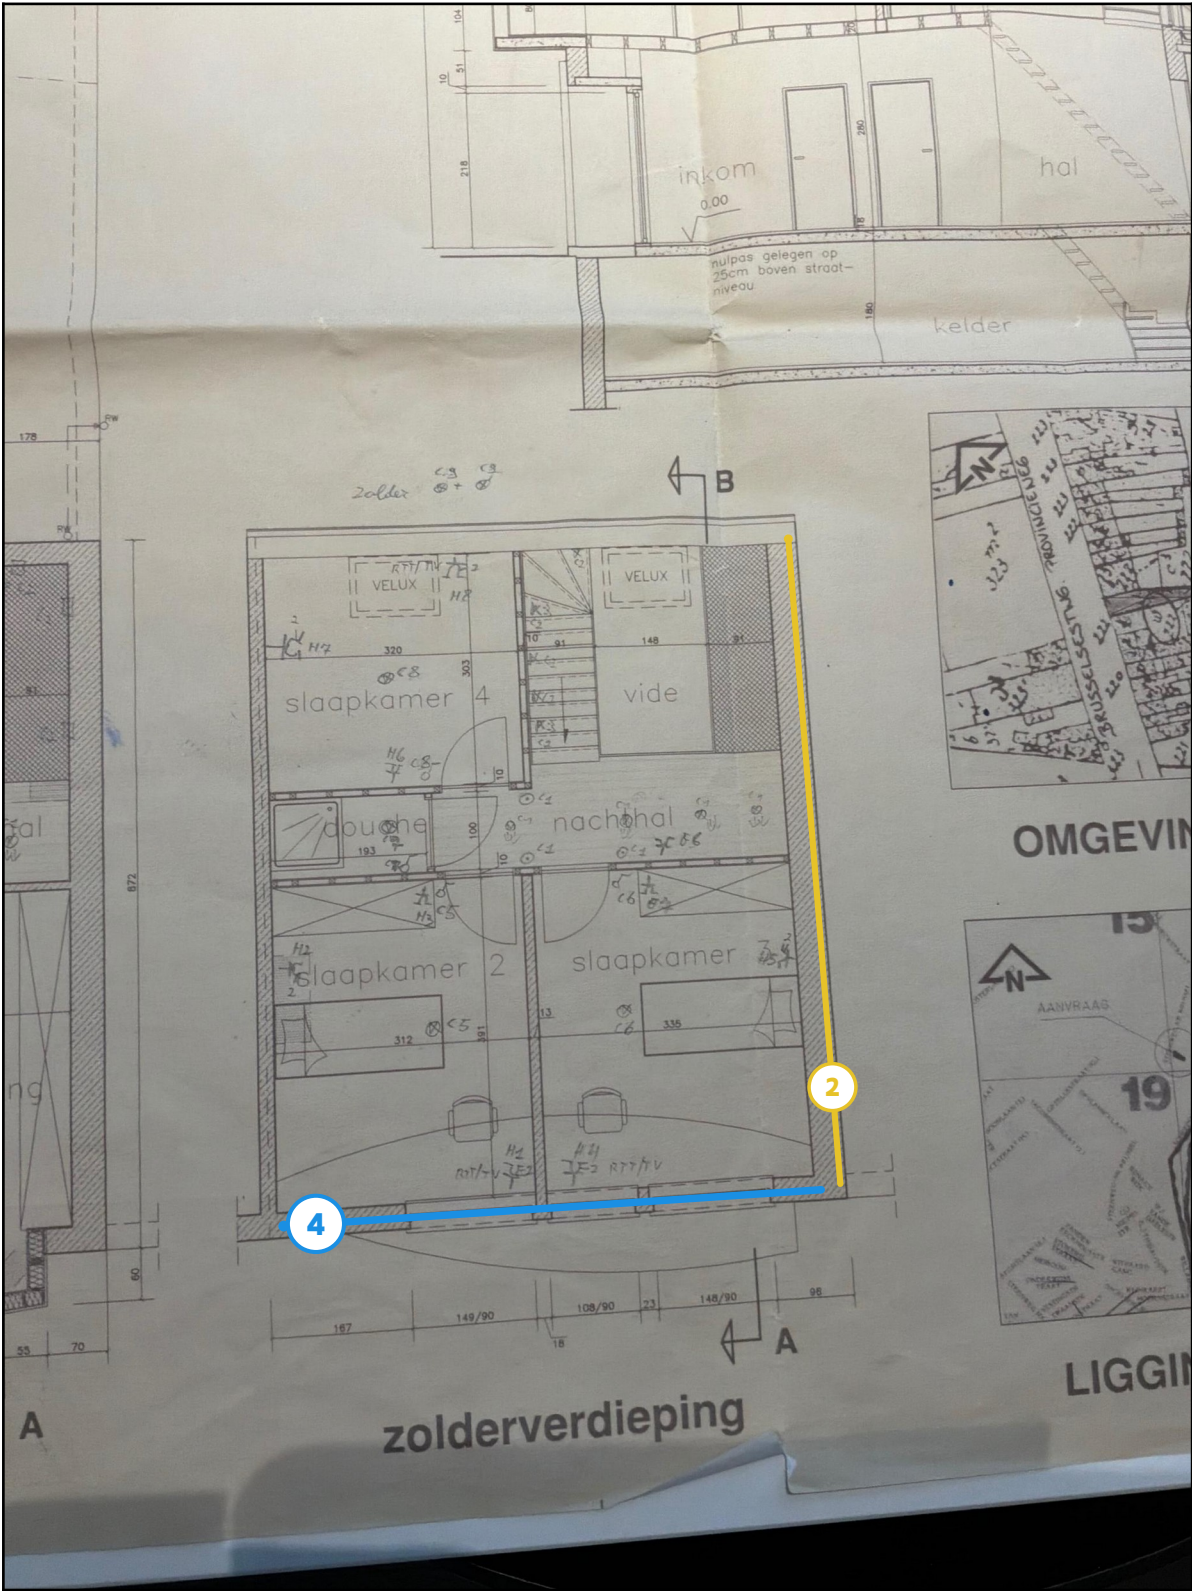
# Plan 1.4: Zolderverdieping

| 2. Cementen smeerlaag zijgevel | Asbestmateriaal | Zorgvuldig beheren |

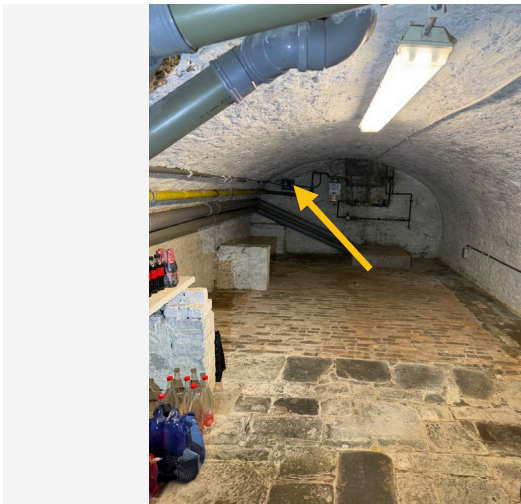
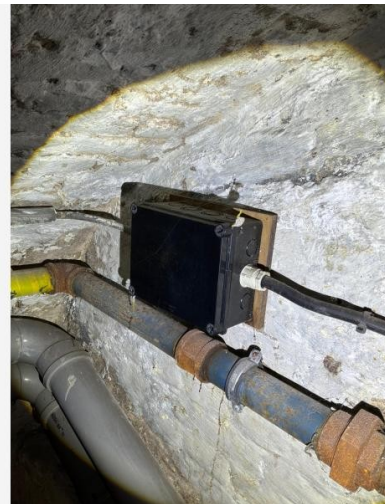
| Fiche 1: Bakeliet schakelkast..... | 18 |

Het asbestmateriaal valt onder de mijlpaal van 2040.

| Eindbeoordeling materiaalarisico | Laag materiaalarisico en/of verlaagde kans op vezelvrijgave |

| Asbestsoort (vezeltype) | Crocidoliet aanwezig |
| Toestand van het materiaal | Onbeschadigd, niet verweerd |

| Beschrijving | Bakeliet schakelkast |
| Opmerking | De hoeveelheid is een zo nauwkeurig mogelijke opmeting. Hieraan kunnen evenwel geen rechten worden ontleend. Monstername niet uitgevoerd wegens risico op beschadiging van een elektrisch component en mogelijke blootstelling aan spanning of storingen in de elektrische installatie. |

- Zorg voor een veilig beheer. Vermijd het beschadigen van het asbestmateriaal. Controleer de toestand jaarlijks op wijzigingen.
- Voer bijkomende staalname(s) uit.

- Eenvoudige handelingen: mag via doe-het-zelf of door werknemer(s) met opleidingsattest eenvoudige handelingen  
Deze toepassing kan door een aannemer die over een opleidingsattest eenvoudige handelingen beschikt of door een particulier (doe-het-zelf), verwijderd worden indien er geen verhoogd risico op vrijgave van asbestvezels (max. concentratie 0,01 vezels/cm<sup>3</sup> - CODEX Art. VI.3-54) ontstaat en de toepassing voorafgaand wordt gefixeerd/bevochtigd; de individuele elementen zonder machinale werktuigen (boormachine, slijpschijf, hogedrukreiniger,...) en zonder breken of gooien een voor een losgemaakt worden; en ten slotte dubbel en luchtdicht verpakt weggevoerd worden naar een erkend afvalpunt (recyclagepark).

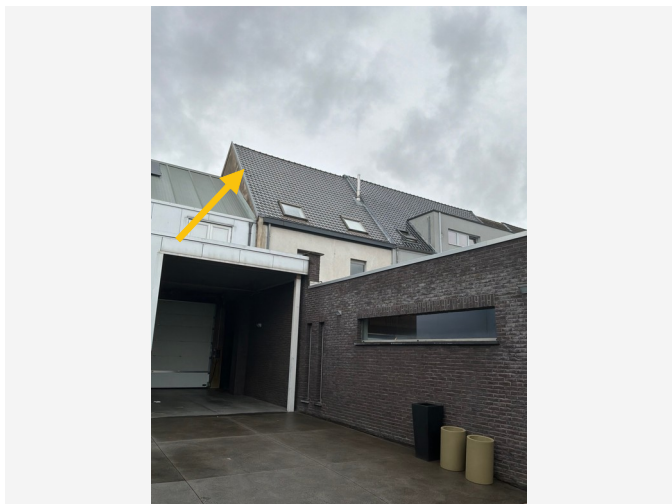
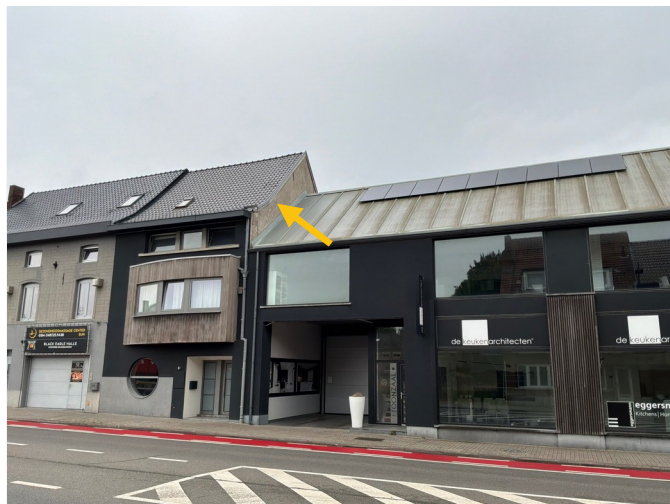
| Fiche 2: Cementen smeerlaag zijgevel..... | 22 |

Het asbestmateriaal valt onder de mijlpaal van 2040.

| Eindbeoordeling materiaalarisico | Laag materiaalarisico en/of verlaagde kans op vezelvrijgave |

| Asbestsoort (vezeltype) | Crocidoliet aanwezig |
| Toestand van het materiaal | Licht beschadigd, licht verweerd. Intacte calciumsilicaatplaat of materiaal met categorie 3-gebondenheid |

| Beschrijving | Cementen smeerlaag zijgevel |
| Identificatiemethode | <p>De asbestdeskundige beoordeelt het materiaal als asbestverdacht en dus asbesthoudend, en dit zonder monstername.</p> <p>Motivatie: Er is een onderzoeksbeperking die monstername verhindert; De ruimte of het materiaal bevindt zich hoger dan 3,5 meter vanaf een vaste ondergrond.</p> |

- Zorg voor een veilig beheer. Vermijd het beschadigen van het asbestmateriaal. Controleer de toestand jaarlijks op wijzigingen.

- Hermetische zone (erkend asbestverwijderaar)  
Deze toepassing kan enkel door een erkende asbestverwijderaar via de methodiek van hermetische zone verwijderd worden omdat verwijdering via de methodiek van eenvoudige handelingen en/of couveusezakmethode niet mogelijk is; en er automatisch een verhoogd risico op vrijgave van asbestvezels (max. concentratie 0,01 vezels/cm - CODEX Art. VI.3-54) ontstaat. (Bron: CODEX - Art. VI.3-61.- par 1.)

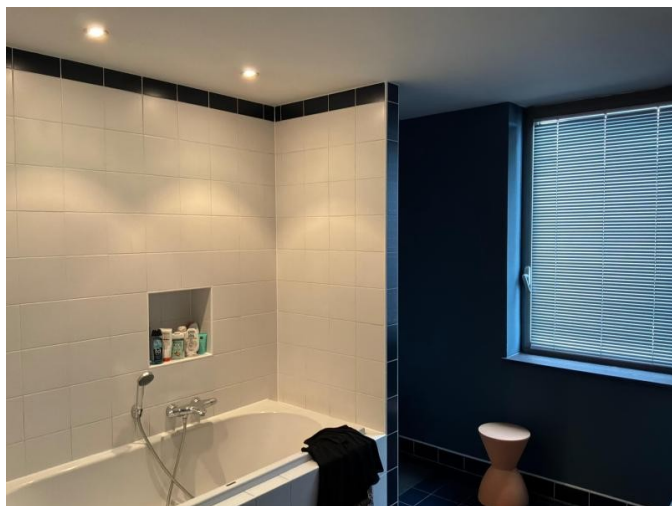
| Fiche 3: Faiencetegels (lijm)..... | 26 |

Faientegels zijn mogelijk gelijmd met asbesthoudende lijm. Bij werken, laat dit controleren.

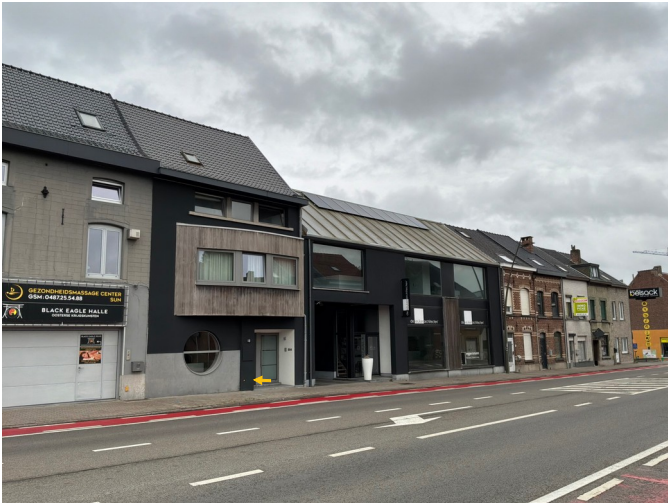
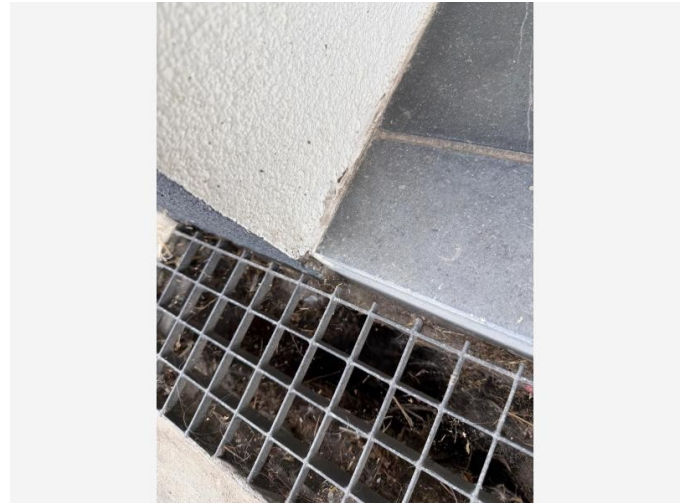
## Fiche 4: Crepi gevels

Geen asbest

| # | Type | Referentie | Resultaat |
|---|---|---|---|
| 4.1 | Mengmonster | A3 | Geen asbest |

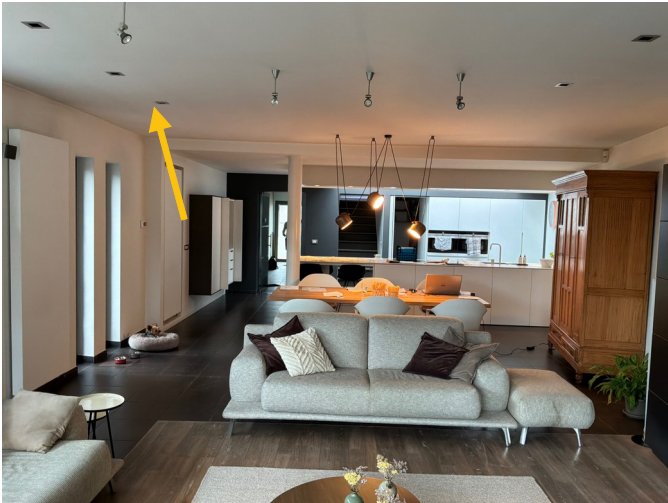
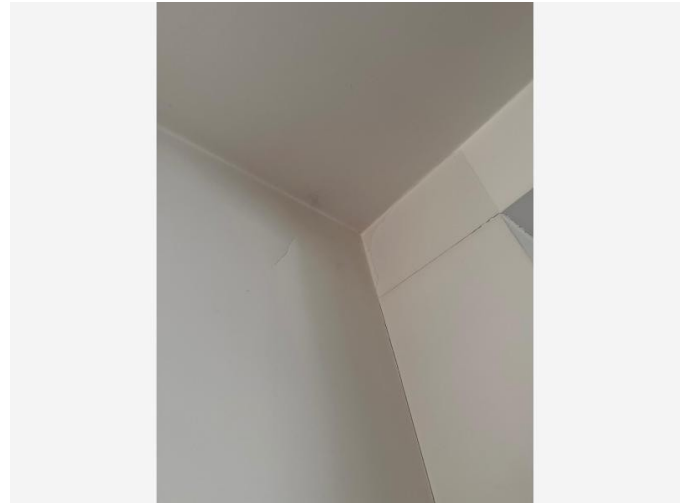
## Fiche 5: 'Pleisterwerk plafonds

Geen asbest

| # | Type | Referentie | Resultaat |
|---|---|---|---|
| 5.1 | Mengmonster | A2 | Geen asbest |

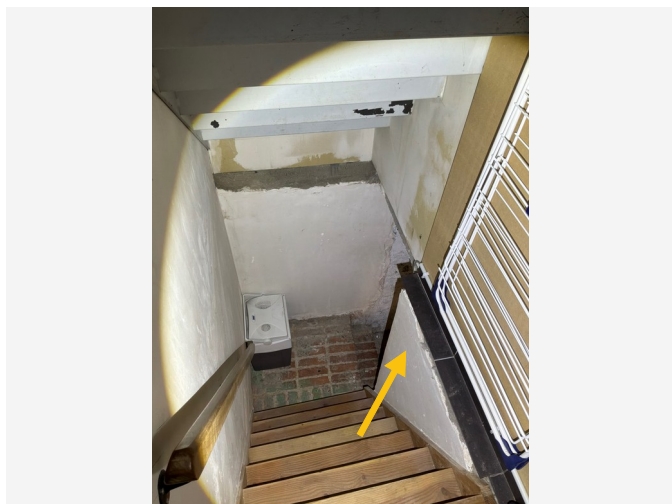
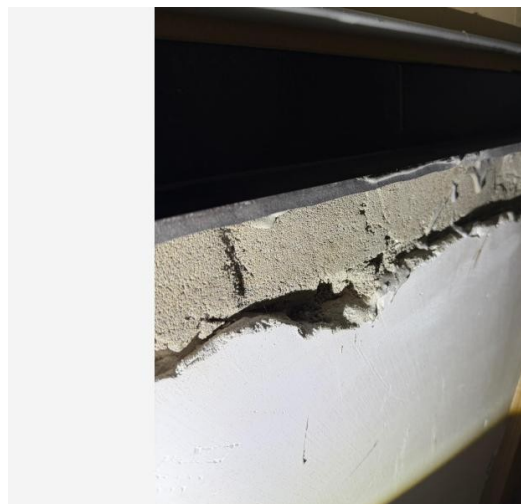
## Fiche 6: Pleisterwerk wanden

Geen asbest

| # | Type | Referentie | Resultaat |
|---|---|---|---|
| 6.1 | Mengmonster | A1 | Geen asbest |

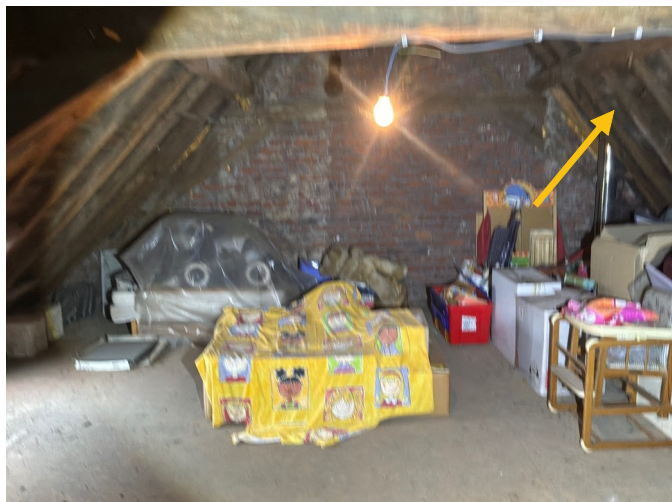
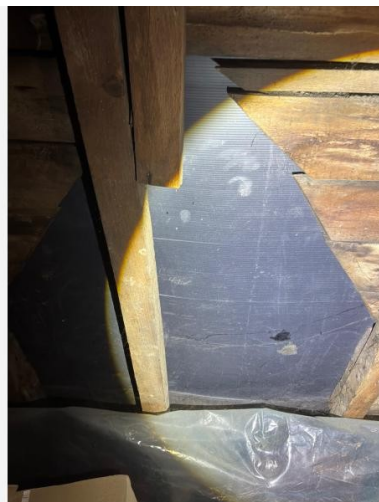
### Fiche 7: Onderdak

| Beschrijving | Notitie | Terug te vinden op plannen |
|---|---|---|
| Fiche 7: Onderdak | Er is geen te onderzoeken onderdak aanwezig op de inspectielocatie. | - |

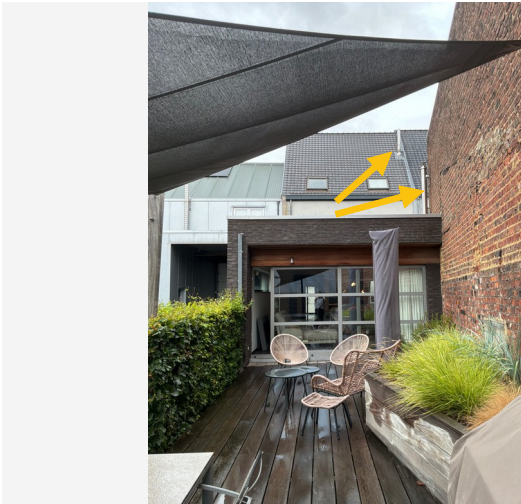
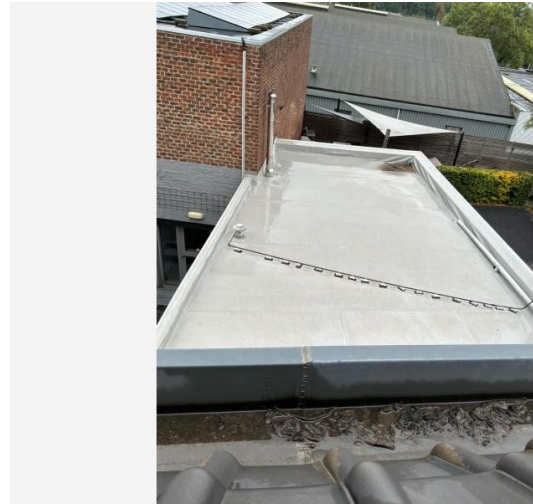
## Fiche 8: Rookgaskanaal (niet verdacht)

| Beschrijving | Notitie | Terug te vinden op plannen |
|---|---|---|
| Fiche 8: Rookgaskanaal (niet verdacht) | Het rookgaskanaal is niet-asbestverdacht. | - |

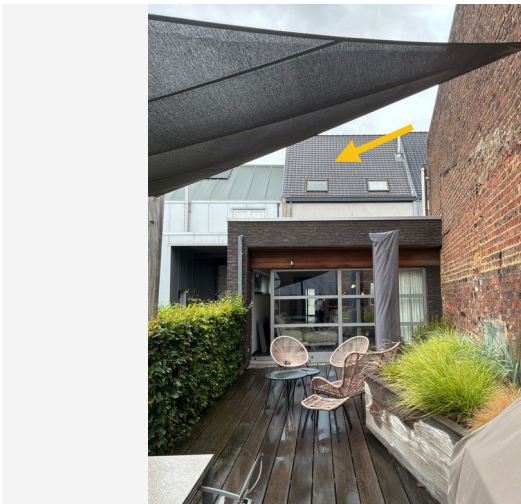
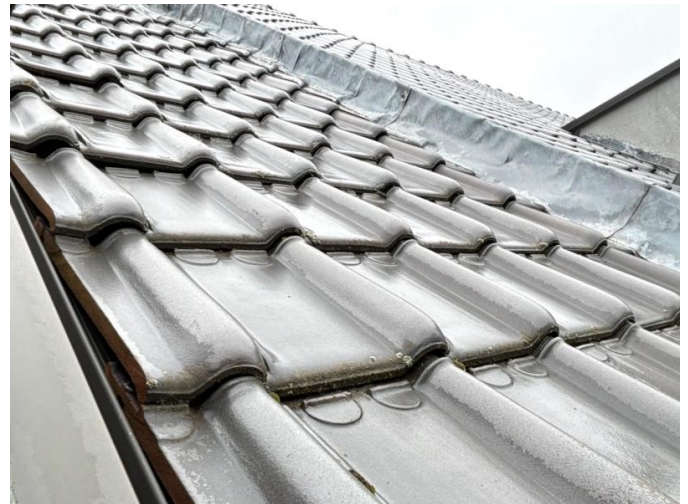
## Fiche 9: Dakbedekking bestaande uit pannen (niet verdacht)

| Beschrijving | Notitie | Terug te vinden op plannen |
|---|---|---|
| Fiche 9: Dakbedekking bestaande uit pannen (niet verdacht) | De dakbedekking is niet-asbestverdacht. | - |

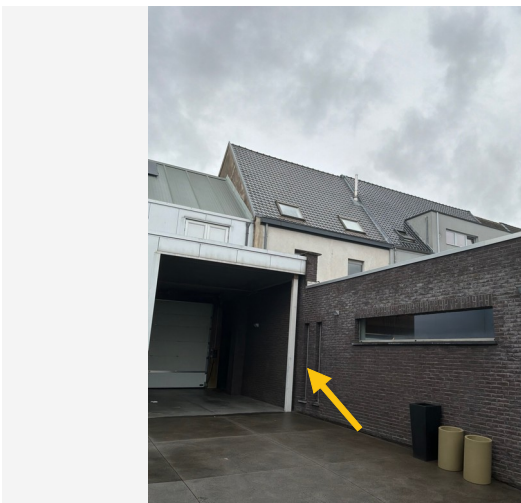
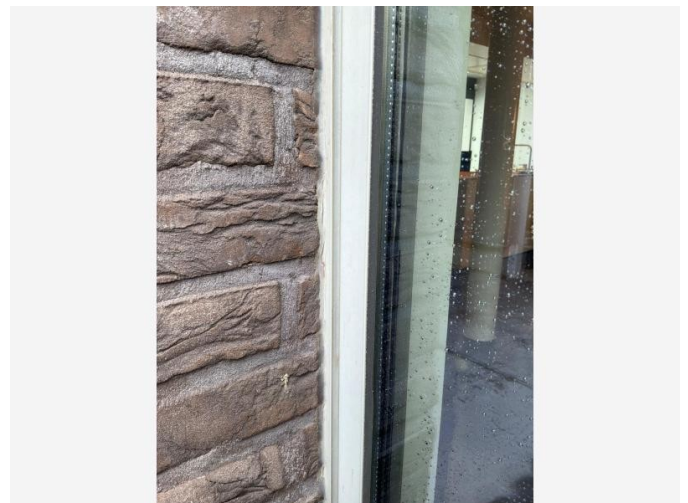
## Fiche 10: Mastiek

| Beschrijving | Notitie | Terug te vinden op plannen |
|---|---|---|
| Fiche 10: Mastiek | Er is geen asbestverdachte mastiek aanwezig. | - |

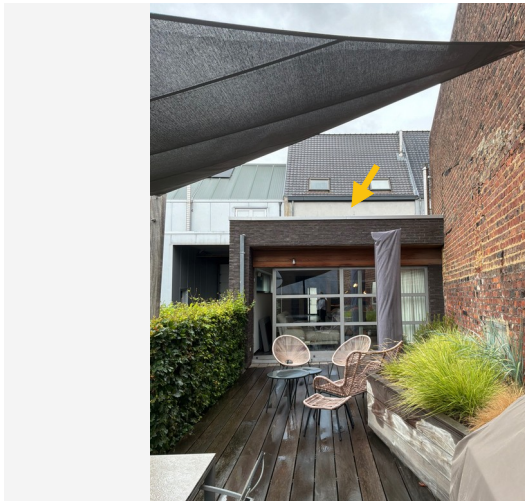
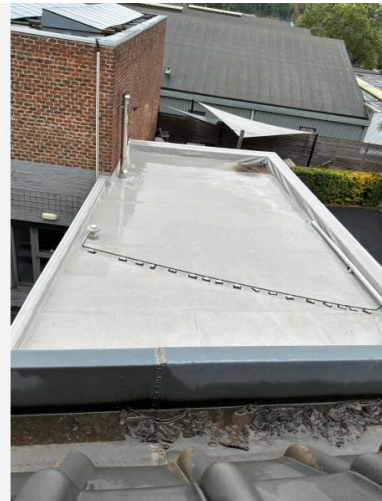
## Fiche 11: Dakbedekking plat dak (niet verdacht)

| Beschrijving | Notitie | Terug te vinden op plannen |
|---|---|---|
| Fiche 11: Dakbedekking plat dak (niet verdacht) | De dakbedekking (EPDM) is niet asbestverdacht. Het is niet uitgesloten dat de EPDM werd gelegd op bestaande, mogelijk asbestverdachte roofing. Bij werken, laat dit controleren. | - |
