# Asbestinventarisatattest

Louis Godeaustraat 17, 1501 Halle

Attestnummer : 20260810-000046.001

Uitgegeven op : 05.09.2026

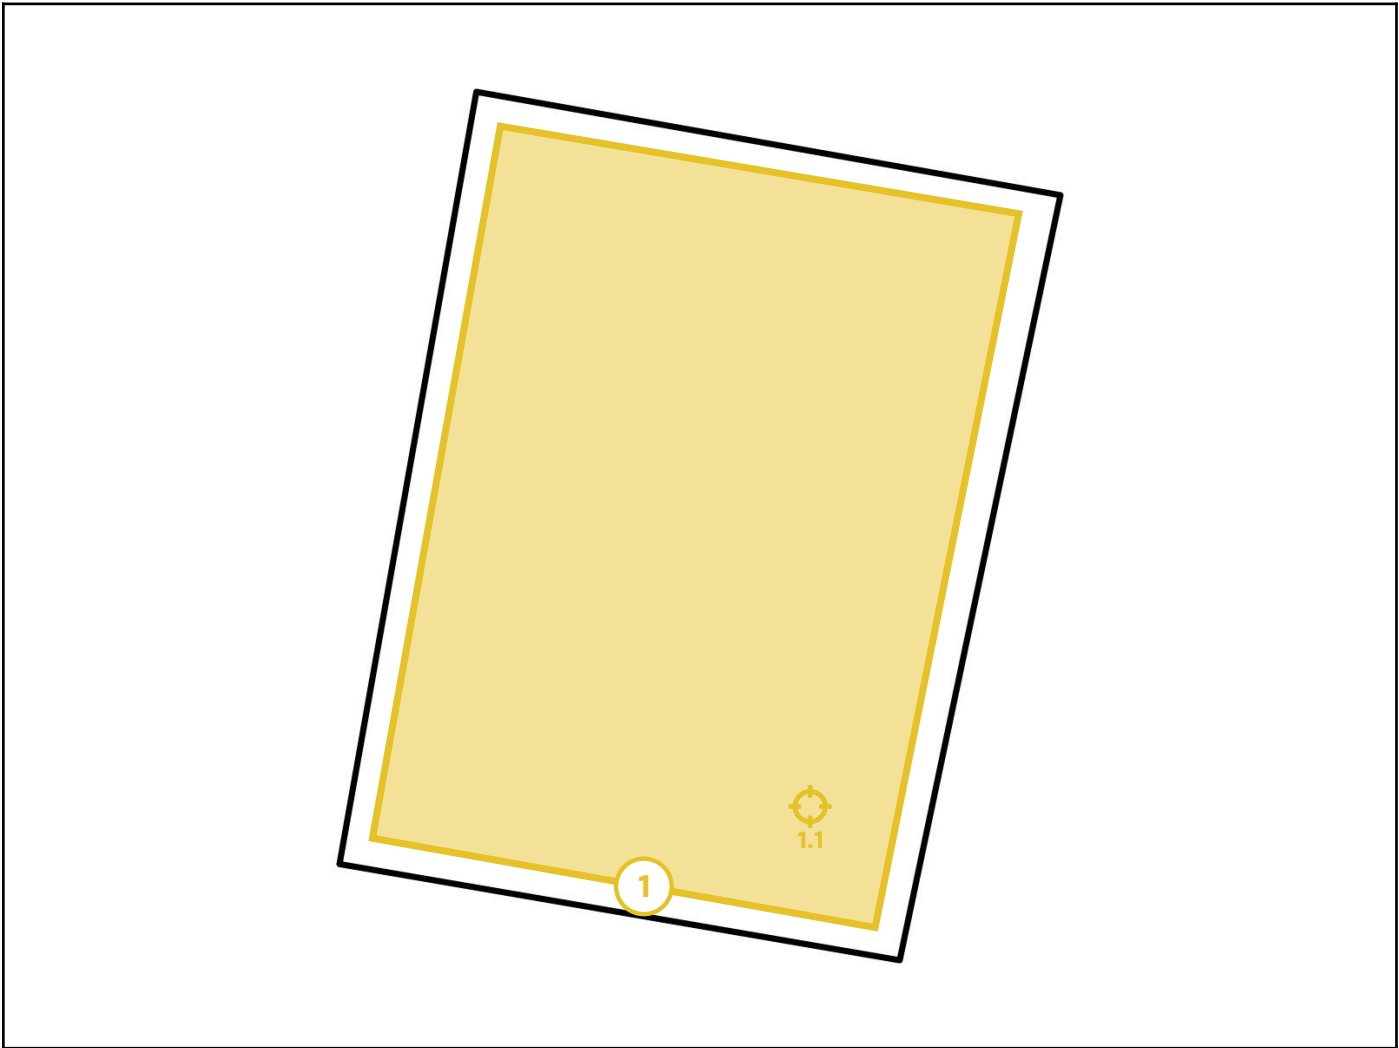
# Plan 1.7: Plan zolder

| Beschrijving | Type | Actie |
|---|---|---|
| 1. Onderdak | Asbestmateriaal | Zorgvuldig beheren |

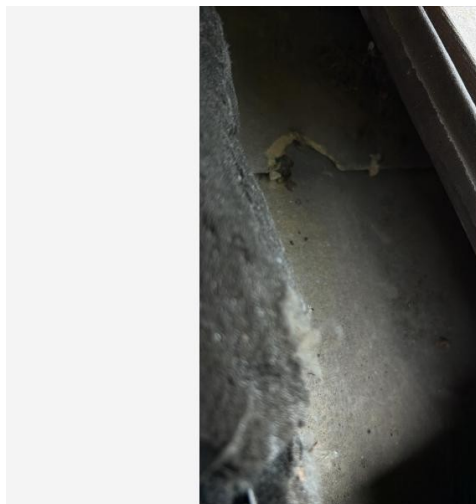
Het asbestmateriaal valt onder de mijlpaal van 2040.

Zorgvuldig beheren

| Eindbeoordeling materiaalrisico | Laag materiaalrisico en/of verlaagde kans op vezelvrijgave |

| Gebondenheid | Categorie 1: hechtgebonden in oorsprong |
| Asbestsoort (vezeltype) | Alleen chrysotiel aanwezig |
| Asbestconcentratie | Laag (< 50%) |
| Toestand van het materiaal | Licht beschadigd, licht verweerd. Intacte calciumsilicaatplaat of materiaal met categorie 3-gebondenheid |

| # | Type | Referentie | Resultaat |
|---|---|---|---|
| 1.1 | Puntmonster | 05 | Chrysotiel |

| Beschrijving | Onderdak |

- Zorg voor een veilig beheer. Vermijd het beschadigen van het asbestmateriaal. Controleer de toestand jaarlijks op wijzigingen.

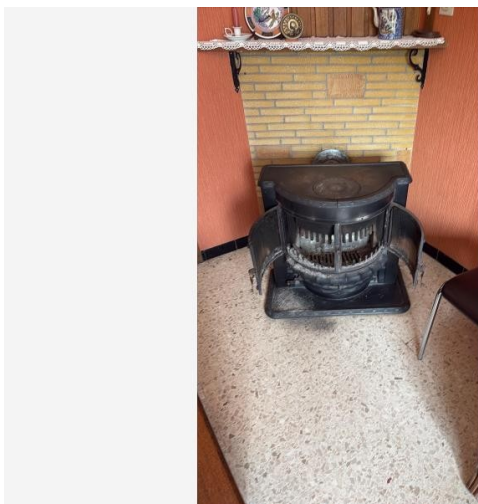
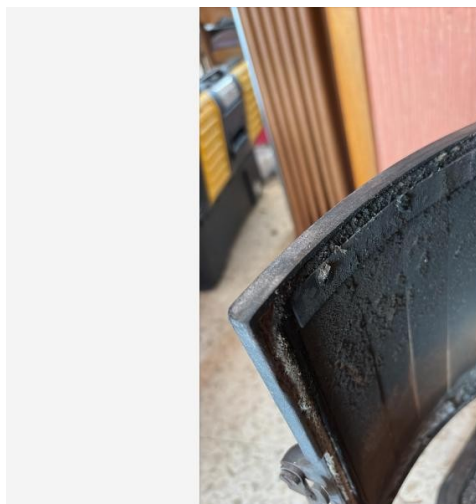
## Fiche 5: Kachelkoord

Geen asbest

| # | Type | Referentie | Resultaat |
|---|---|---|---|
| 5.1 | Puntmonster | 01 | Geen asbest |

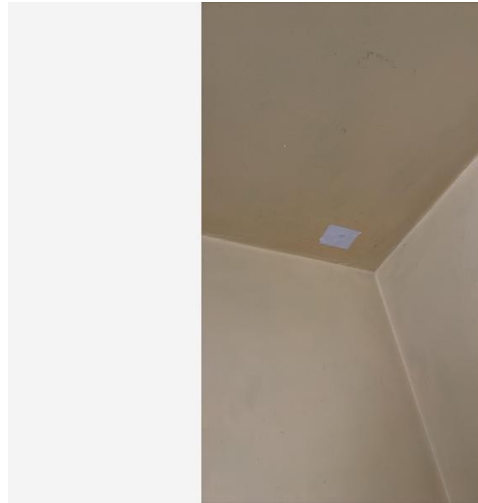
## Fiche 6: Pleisterwerk plafond

Geen asbest

| # | Type | Referentie | Resultaat |
|---|---|---|---|
| 6.1 | Mengmonster | 02 | Geen asbest |

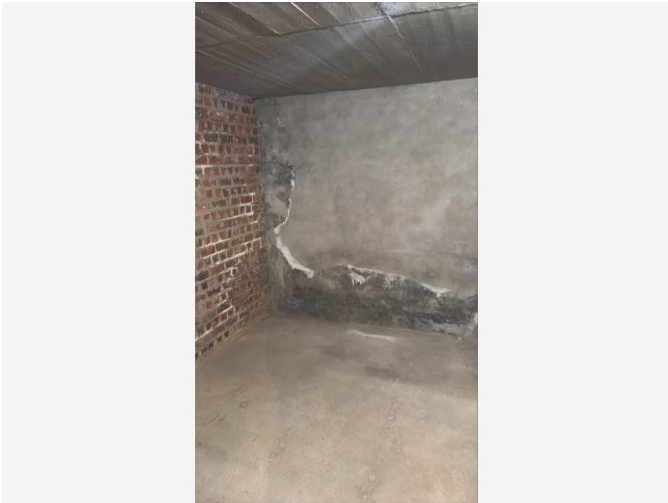
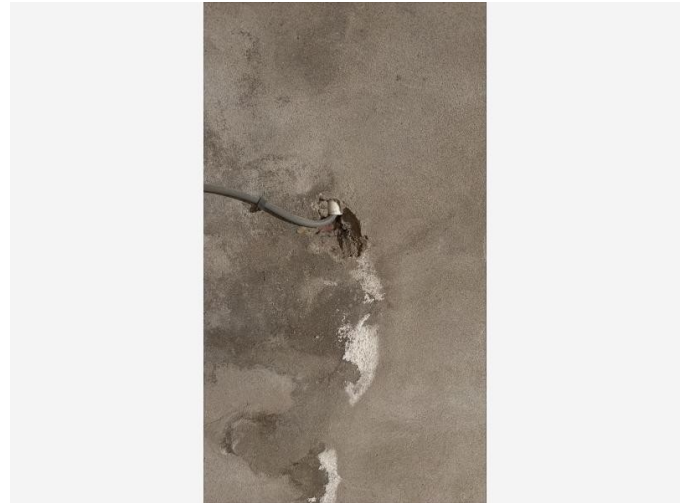
## Fiche 7: Cementering kelder

Geen asbest

| # | Type | Referentie | Resultaat |
|---|---|---|---|
| 7.1 | Mengmonster | 2.1 | Geen asbest |

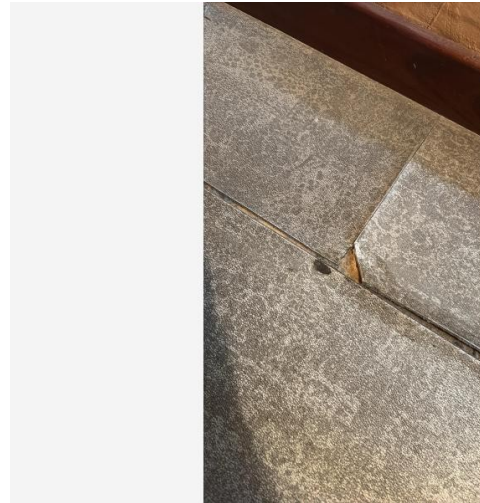
## Fiche 8: Vinyl slaapkamers

Geen asbest

| # | Type | Referentie | Resultaat |
|---|---|---|---|
| 8.1 | Puntmonster | 06 | Geen asbest |

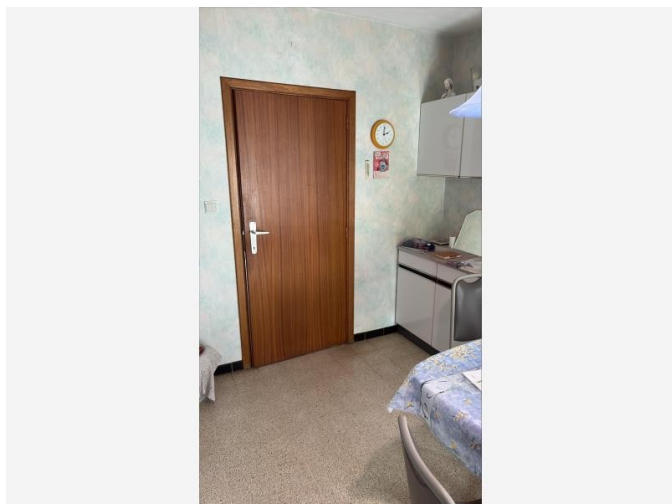
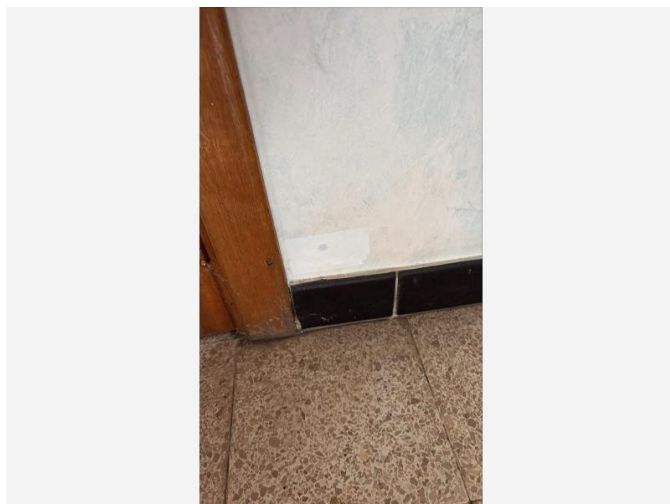
## Fiche 9: Pleisterwerk muren

Geen asbest

| # | Type | Referentie | Resultaat |
|---|---|---|---|
| 9.1 | Mengmonster | 03 | Geen asbest |

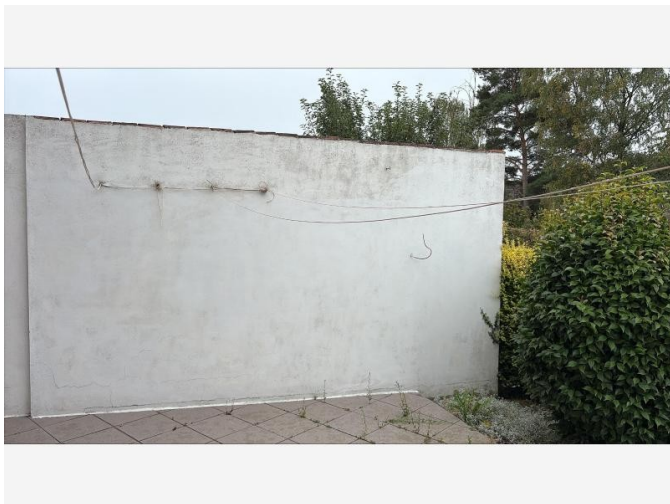
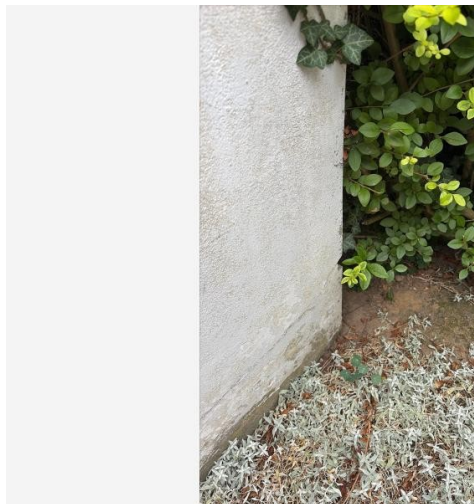
## Fiche 10: Cementering buitengevel

Geen asbest

| # | Type | Referentie | Resultaat |
|---|---|---|---|
| 10.1 | Mengmonster | 04 | Geen asbest |

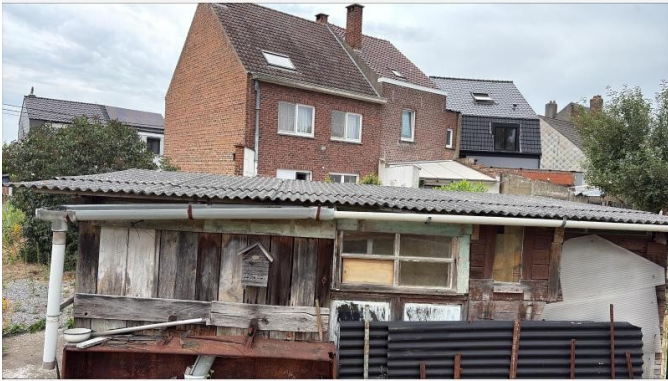
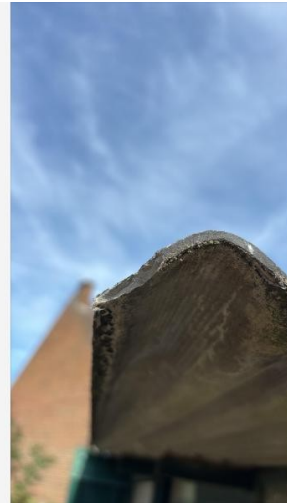
## Fiche 11: Golfplaten dak tuinhok

Geen asbest

| # | Type | Referentie | Resultaat |
|---|---|---|---|
| 11.1 | Puntmonster | 2.2 | Geen asbest |
