# Asbestinventarisatetest

Pastoriestraat 15, 1755 Pajottegem

Attestnummer : **20260830-000070.000**

**Asbestveilig** (maar mogelijk niet asbestvrij)

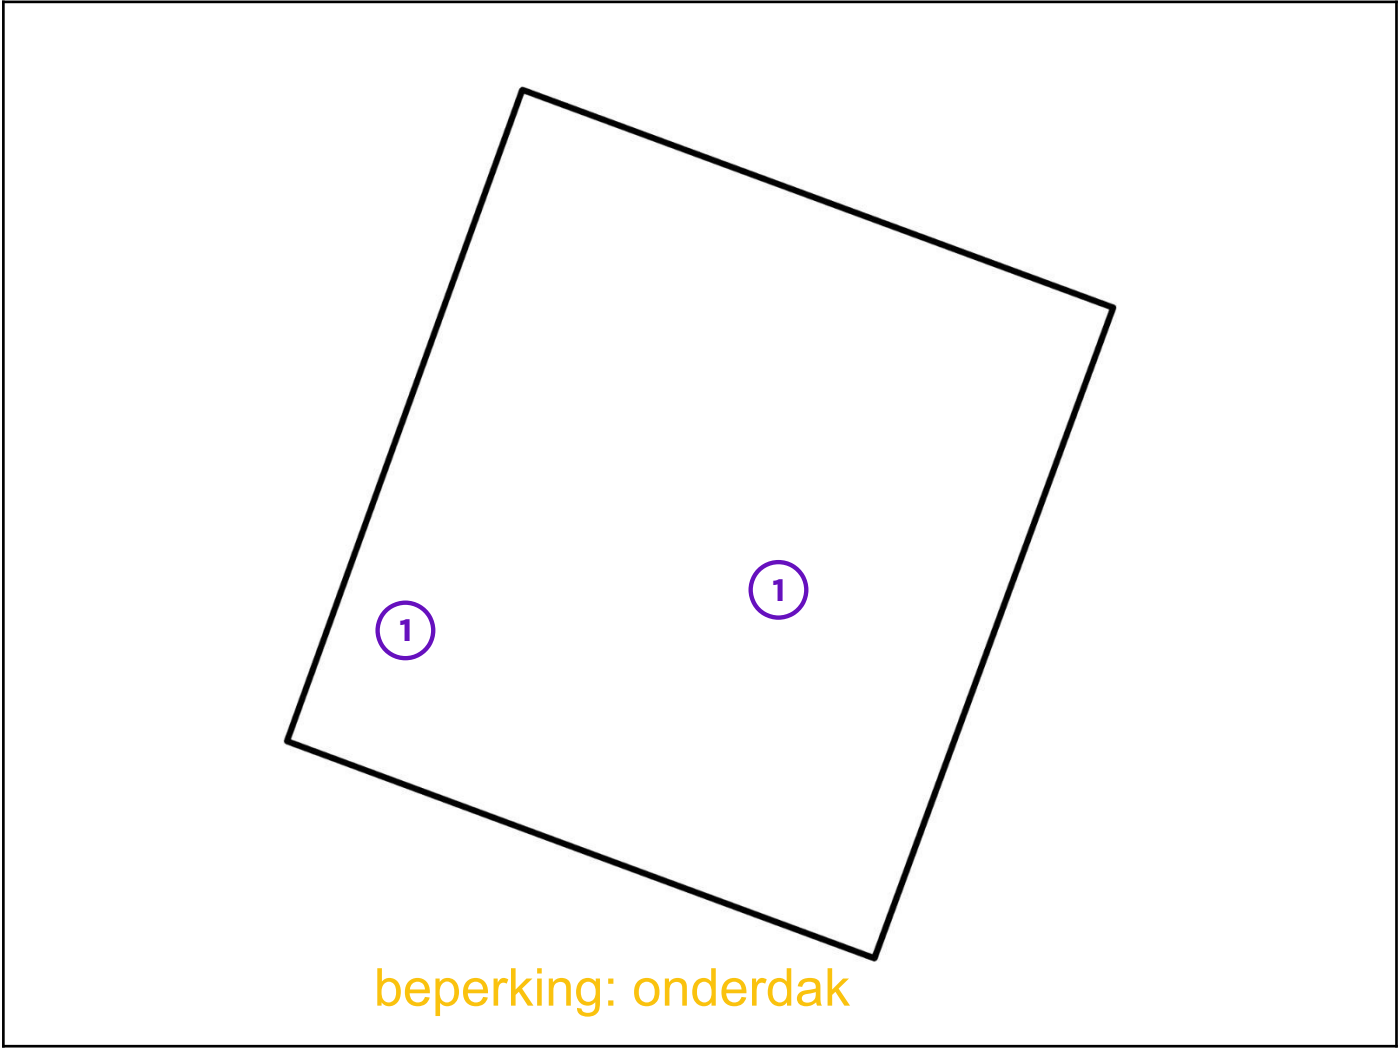
# Plan 1.4: Bovenaanzicht

| Beschrijving | Type | Actie |
|---|---|---|
| 1. Binnenzijde rookgaskanaal | Beperking | - |
| 2. Onderdak | Beperking | - |

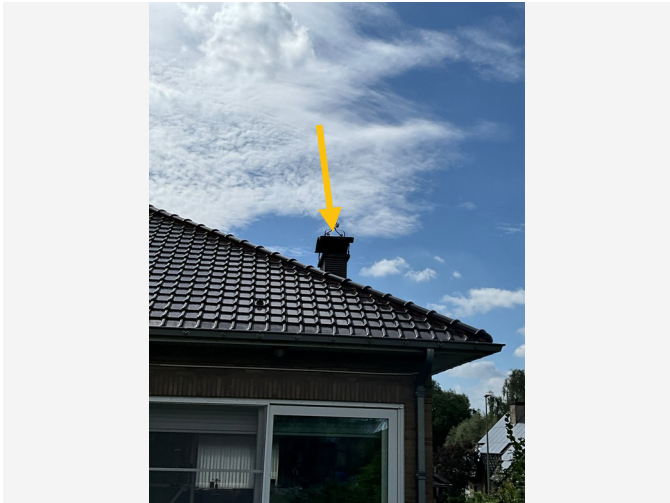
Situeringsfoto

**Reden:** Het te onderzoeken materiaal situeert zich hoger dan 3,50 m te rekenen vanaf een veilige ondergrond

**Uitleg van de asbestdeskundige:** Het is niet mogelijk om de binnenzijde van het rookgaskanaal te onderzoeken.

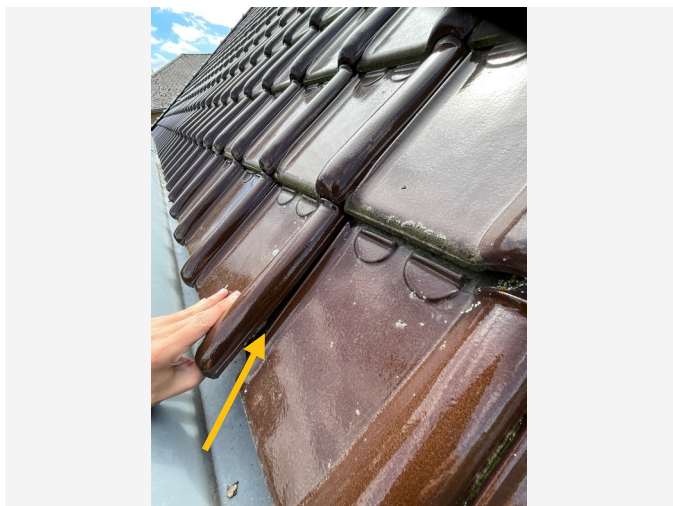
*Situeringsfoto*

**Reden:** Er is geen volledige risicobeoordeling mogelijk

**Uitleg van de asbestdeskundige:** Het is niet mogelijk om het onderdak te onderzoeken daar de dakpannen niet voldoende kunnen worden opgeheven.

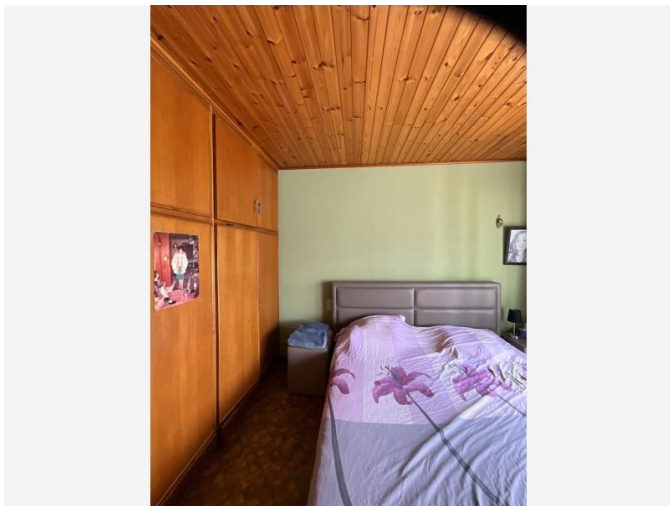
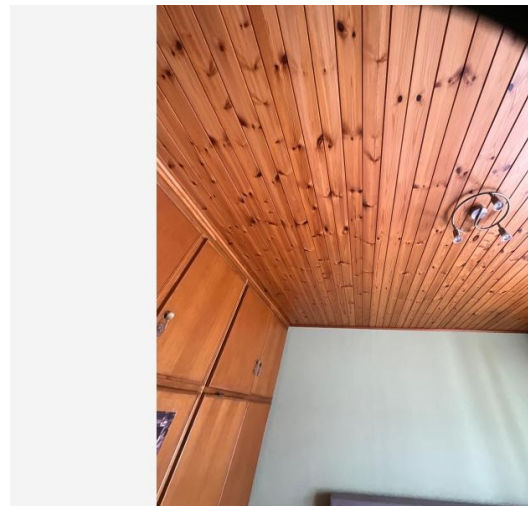
De vaststelbare, waarneembare plafonds zijn niet bepleisterd.

| Basis voor advies | De asbestdeskundige beoordeelt het materiaal als niet-asbestverdacht. |

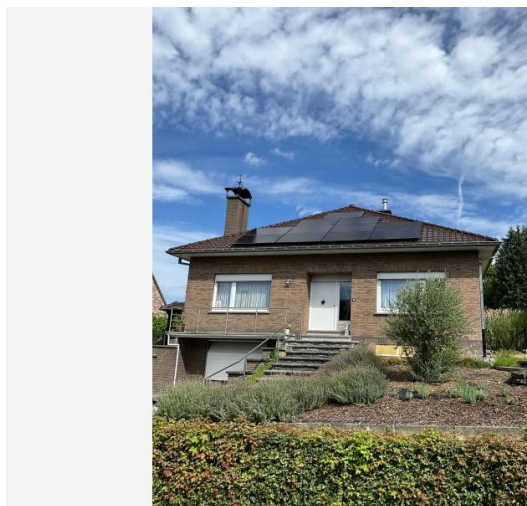
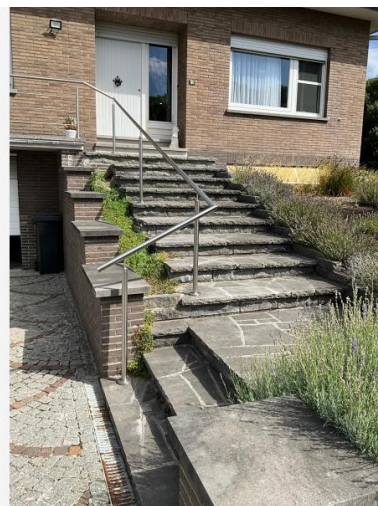
De buitentrap is niet-asbestverdacht.

| Basis voor advies | De asbestdeskundige beoordeelt het materiaal als niet-asbestverdacht. |

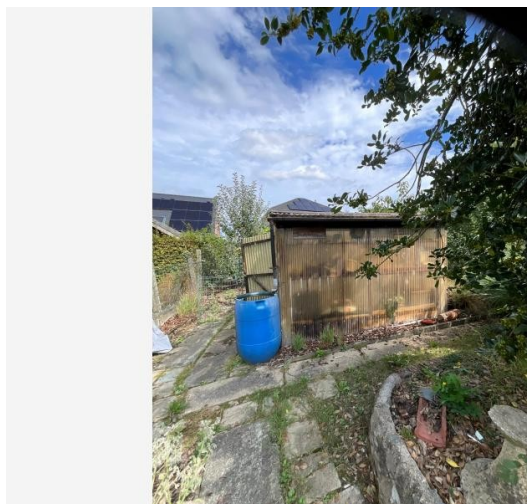
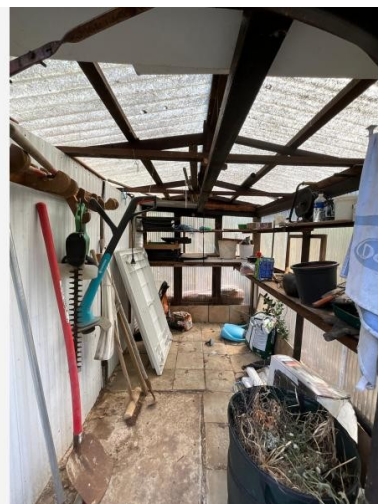
Er werden geen asbestverdachte materialen aangetroffen in/op/aan tuinhuis 1.

| Basis voor advies | De asbestdeskundige beoordeelt het materiaal als niet-asbestverdacht. |

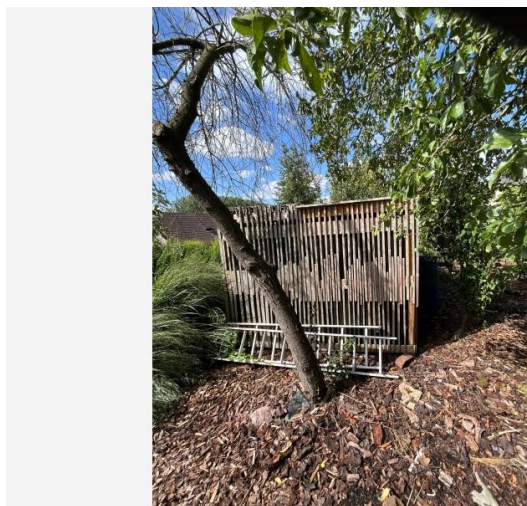
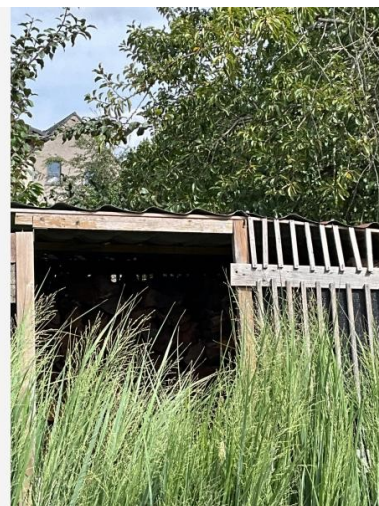
Er werden geen asbestverdachte materialen aangetroffen in/op/aan tuinhuis 2.

| Basis voor advies | De asbestdeskundige beoordeelt het materiaal als niet-asbestverdacht. |

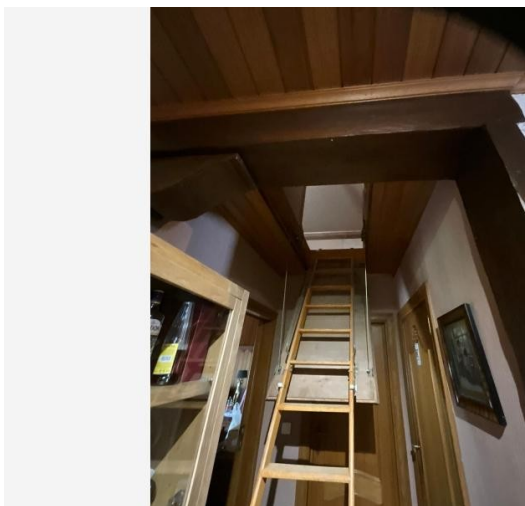
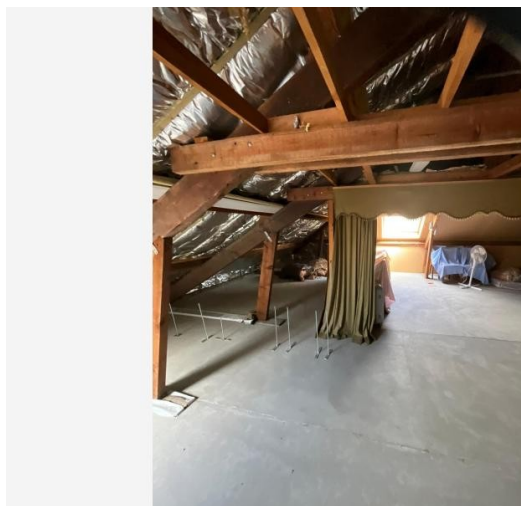
Er werden geen asbestverdachte materialen aangetroffen op de zolder.

| Basis voor advies | De asbestdeskundige beoordeelt het materiaal als niet-asbestverdacht. |

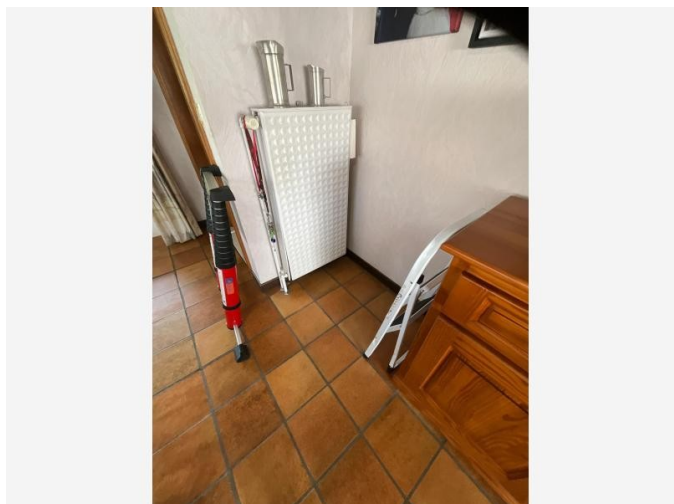
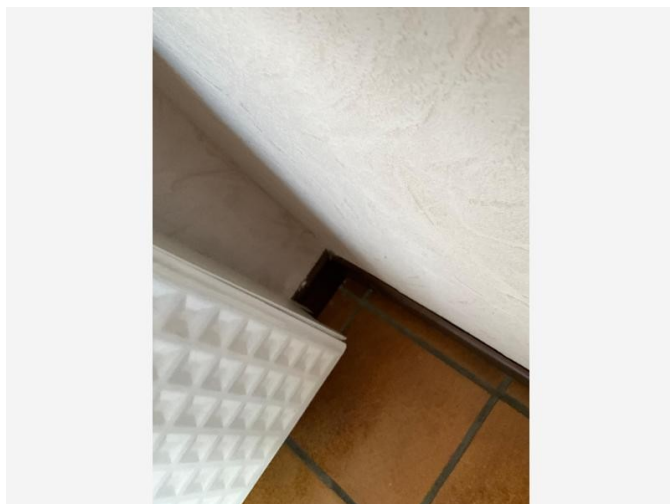
## Fiche 8: Pleisterwerk muren

Geen asbest

| # | Type | Referentie | Resultaat |
|---|---|---|---|
| 8.1 | Mengmonster | PLM | Geen asbest |

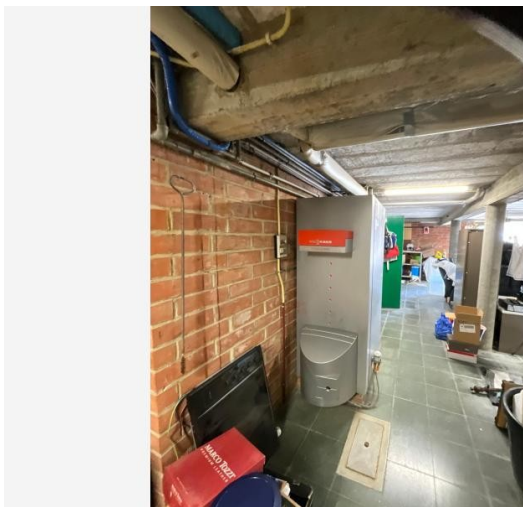
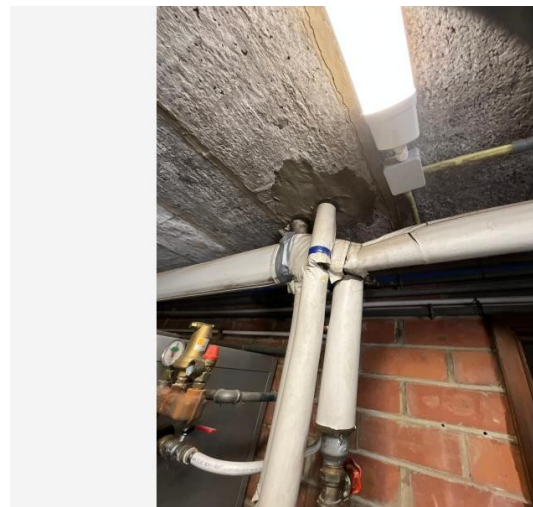
### Fiche 9: Leidingisolatie

| Beschrijving | Notitie | Terug te vinden op plannen |
|---|---|---|
| Fiche 9: Leidingisolatie | Wanneer gips-/kalkgebonden buisisolatie zichtbaar wordt onder het plastieken omhulsel is het aangeraden om deze te laten bemonsteren alvorens aan te tasten. | - |
