# Asbestinventarisatattest

Louis Godeastraat 6, 1501 Halle

Attestnummer : 20260824-000299.000

Uitgegeven op : 24.08.2026

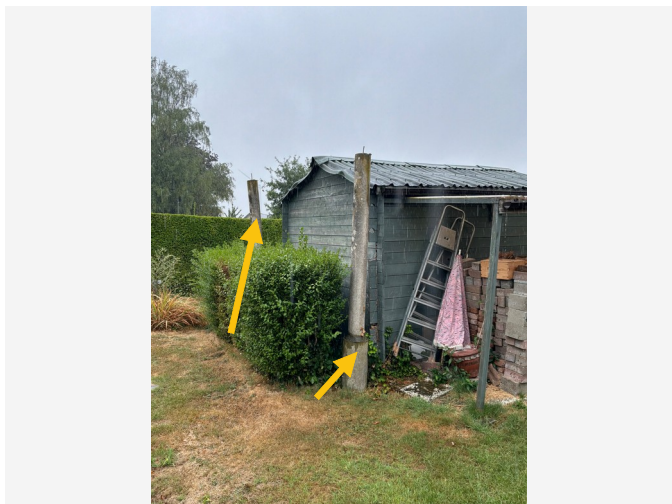
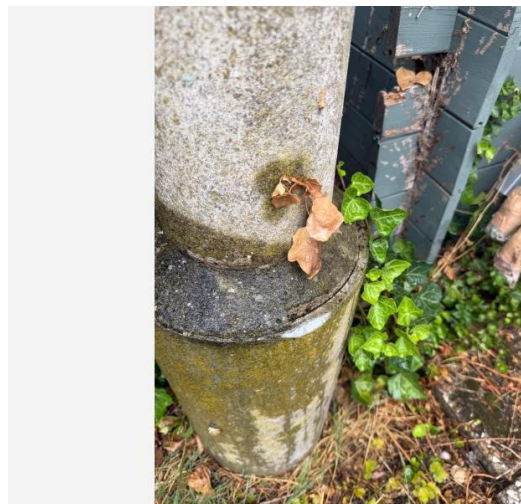
Het asbestmateriaal valt onder de mijlpaal van 2040.

| Eindbeoordeling materiaalarisico | Laag materiaalarisico en/of verlaagde kans op vezelvrijgave |

| Gebondenheid | Categorie 1: hechtgebonden in oorsprong |
| Asbestsoort (vezeltype) | Crocidoliet aanwezig |
| Asbestconcentratie | Laag (< 50%) |
| Afschermingsgraad van het gehele materiaal | Geheel of deels vrij aan de buitenlucht, maar geen contact met binnenlucht |
| Toestand van het materiaal | Licht beschadigd, licht verweerd. Intacte calciumsilicaatplaat of materiaal met categorie 3-gebondenheid |

| # | Type | Referentie | Resultaat |
|---|---|---|---|
| 1.1 | Puntmonster | A6 | Crocidoliet, Chrysotiel |

| Asbestmateriaal | Verloren bekisting - Buis, koker |
| Hoeveelheid (lengte - omtrek - dikte - aantal) | <ul style="list-style-type: none"><li>• 2,50 m - 50,00 cm - 2,00 cm - 2 stuks</li></ul> |

Zorgvuldig beheren

- Zorg voor een veilig beheer. Vermijd het beschadigen van het asbestmateriaal. Controleer de toestand jaarlijks op wijzigingen.

- Eenvoudige handelingen: mag via doe-het-zelf of door werknemer(s) met opleidingsattest eenvoudige handelingen  
Deze toepassing kan door een aannemer die over een opleidingsattest eenvoudige handelingen beschikt of door een particulier (doe-het-zelf), verwijderd worden indien er geen verhoogd risico op vrijgave van asbestvezels (max. concentratie 0,01 vezels/cm<sup>3</sup> - CODEX Art. VI.3-54) ontstaat en de toepassing voorafgaand wordt gefixeerd/bevochtigd; de individuele elementen zonder machinale werktuigen (boormachine, slijpschijf, hogedrukreiniger,...) en zonder breken of gooien een voor een losgemaakt worden; en ten slotte dubbel en luchtdicht verpakt weggevoerd worden naar een erkend afvalpunt (recyclagepark).

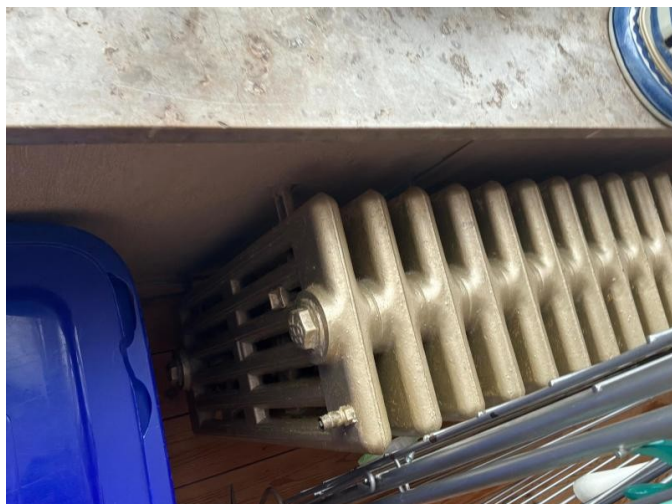
De pakkingen aan de radiatoren bevatten mogelijk asbestverdachte dichtingen die niet waarneembaar zijn.

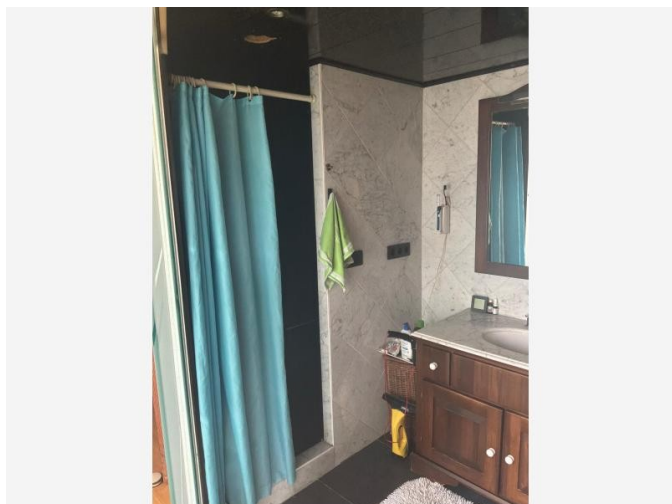
Faïentegels zijn mogelijk gelijmd met asbesthoudende lijm. Bij werken, laat dit controleren.

In de keuken en de wc

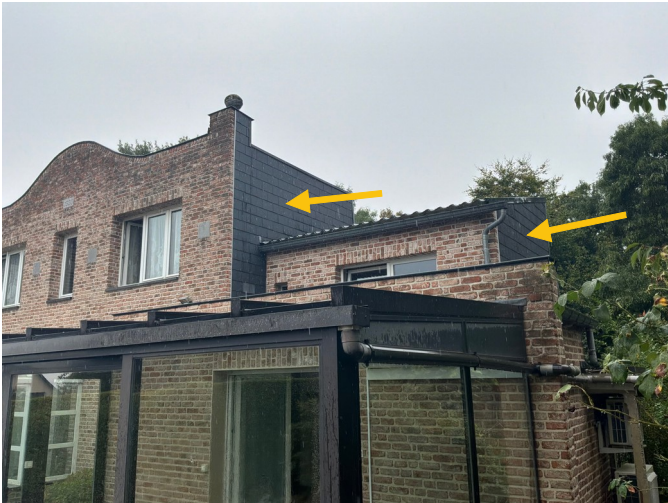
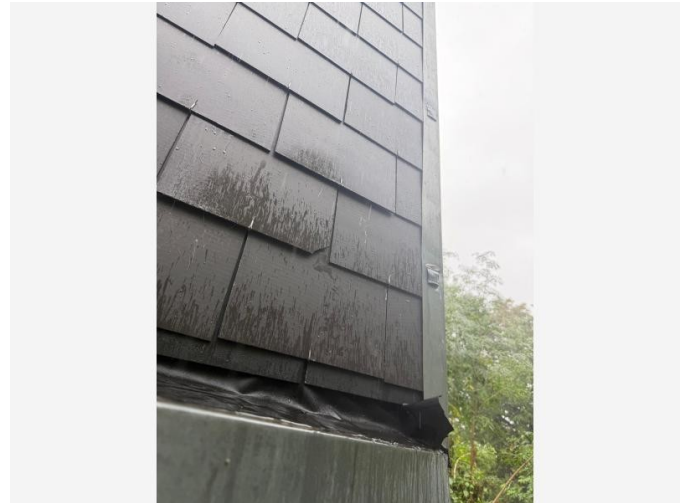
## Fiche 4: 'Gevel met leien

Geen asbest

| # | Type | Referentie | Resultaat |
|---|---|---|---|
| 4.1 | Puntmonster | A2 | Geen asbest |

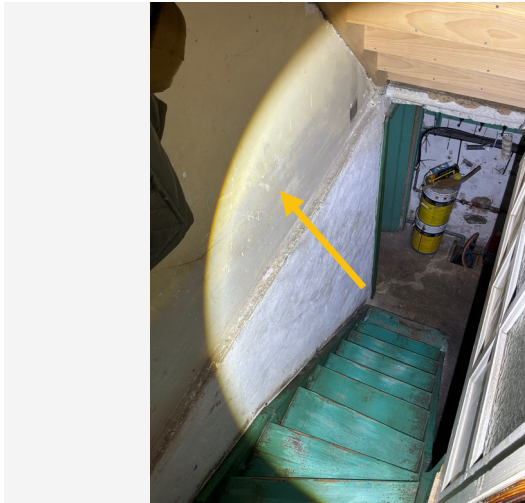
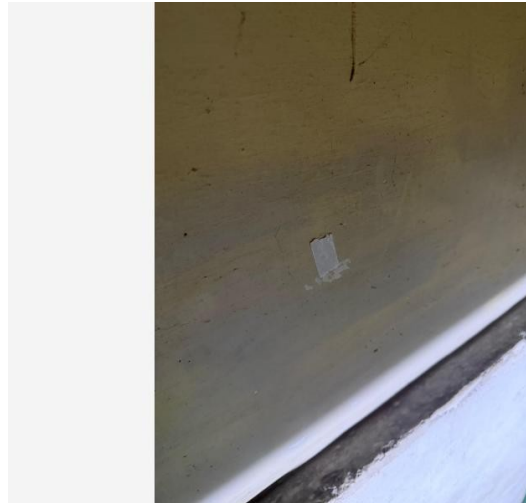
## Fiche 5: 'Pleisterwerk wanden

Geen asbest

| # | Type | Referentie | Resultaat |
|---|---|---|---|
| 5.1 | Mengmonster | A1 | Geen asbest |

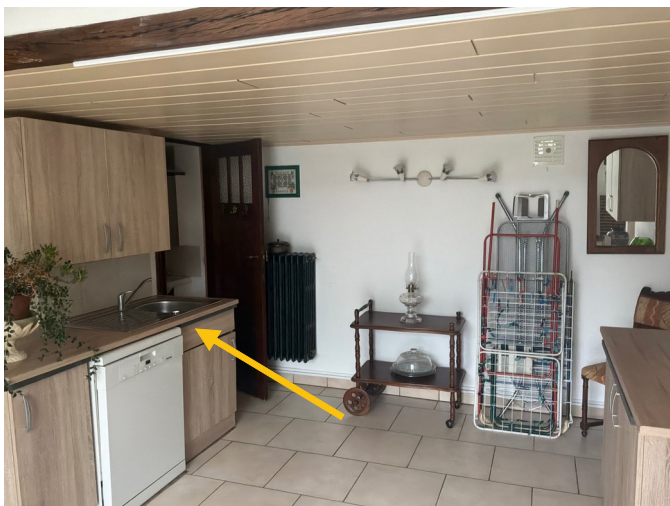
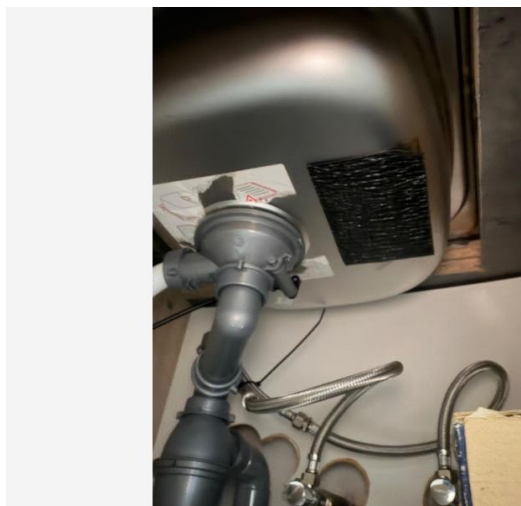
## Fiche 6: Anti-dreun

Geen asbest

| # | Type | Referentie | Resultaat |
|---|---|---|---|
| 6.1 | Puntmonster | A3 | Geen asbest |

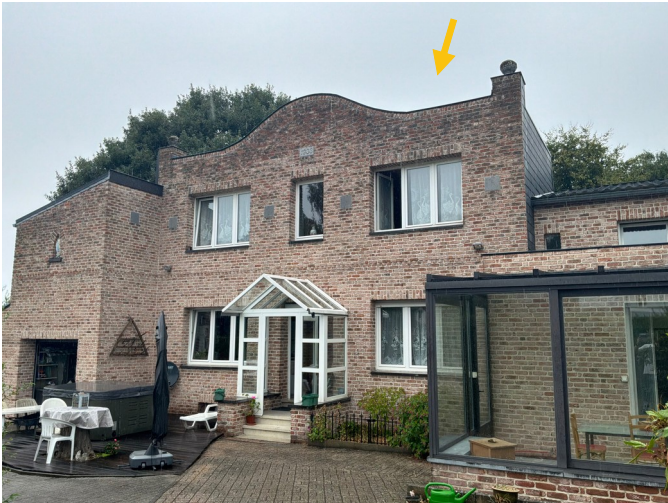
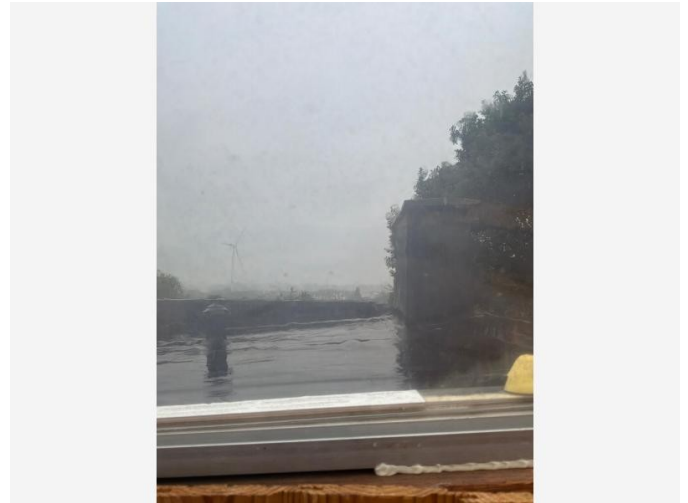
## Fiche 7: 'Roofing plat dak

Geen asbest

| Opmerking | Staalname tot op de eventuele onderliggende lagen is niet mogelijk zonder uitbreiding naar een destructief onderzoek. |

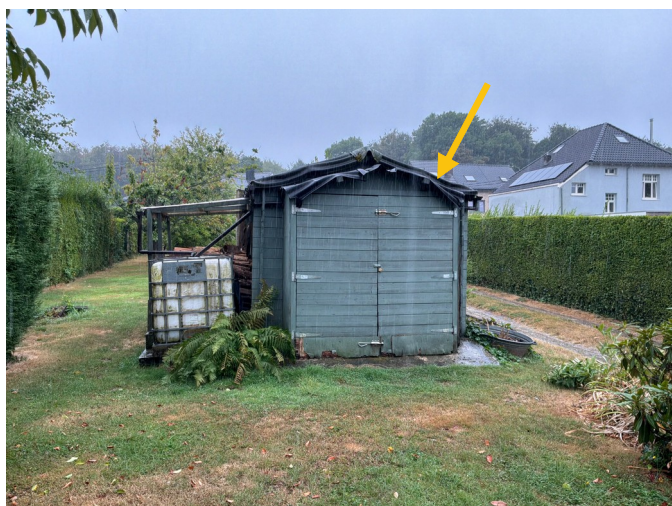
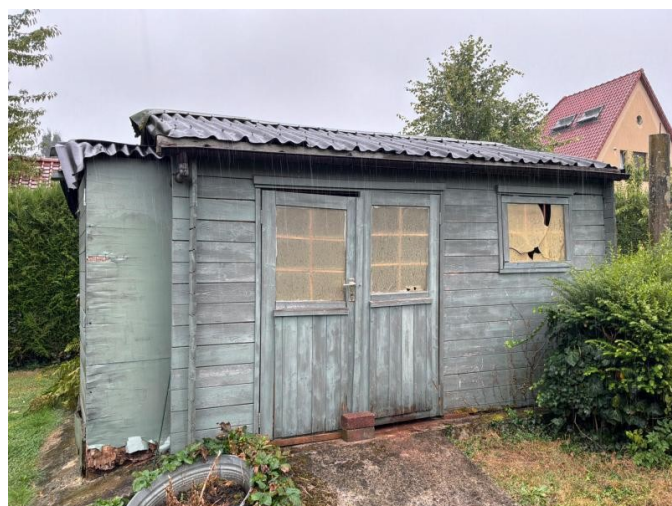
## Fiche 8: Dak bestaande uit bitumineuze golfplaten

Geen asbest

| # | Type | Referentie | Resultaat |
|---|---|---|---|
| 8.1 | Puntmonster | A5 | Geen asbest |

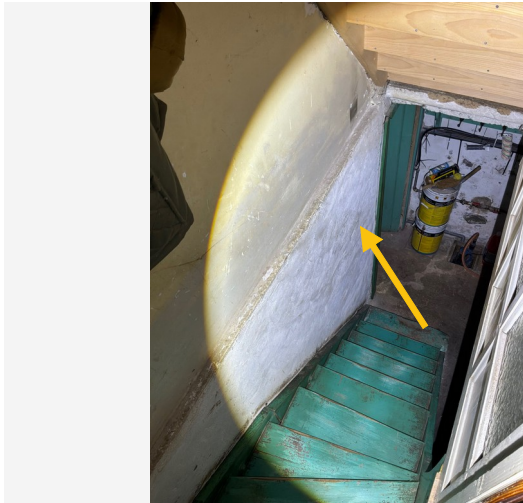
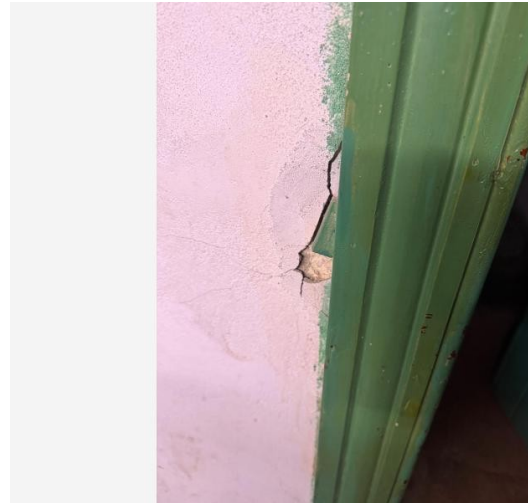
## Fiche 9: Cementen smeerlaag binnen

Geen asbest

| # | Type | Referentie | Resultaat |
|---|---|---|---|
| 9.1 | Mengmonster | A4 | Geen asbest |

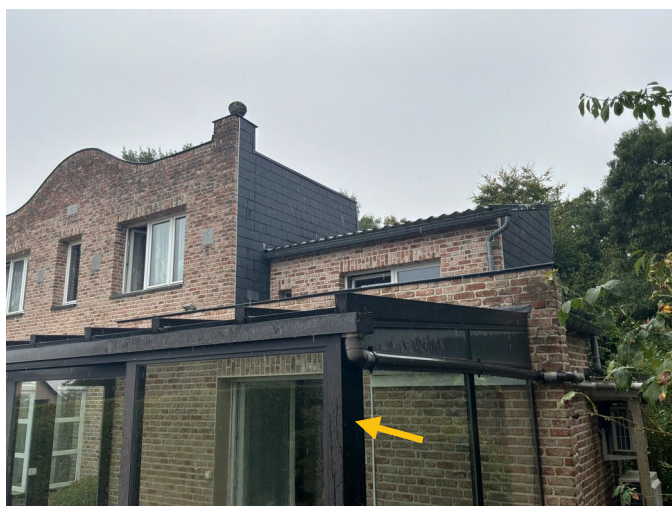
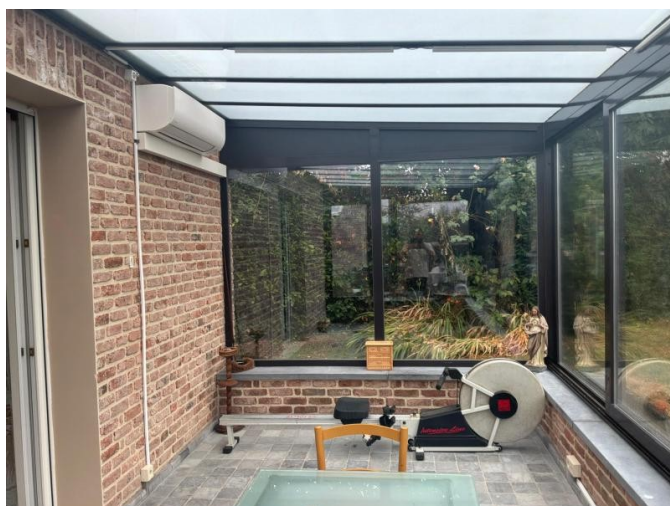
### Fiche 10: Mastiek

| Beschrijving | Notitie | Terug te vinden op plannen |
|---|---|---|
| Fiche 10: Mastiek | Er is geen asbestverdachte mastiek aanwezig. | - |

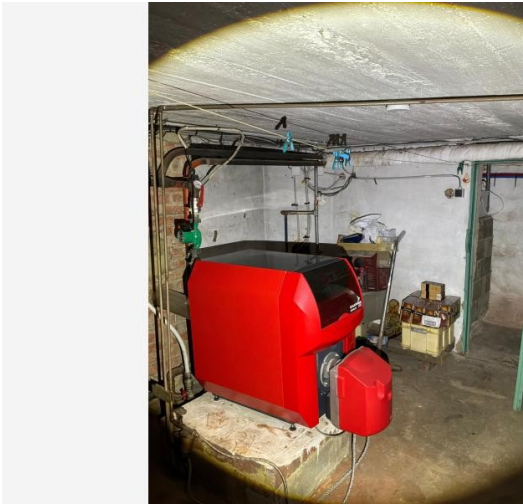
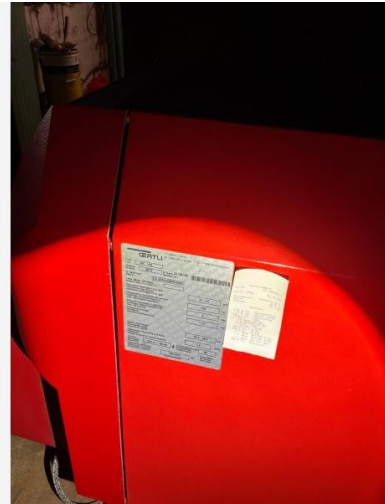
## Fiche 11: CV-ketel (niet verdacht)

| Beschrijving | Notitie | Terug te vinden op plannen |
|---|---|---|
| Fiche 11: CV-ketel (niet verdacht) | De CV-ketel (dichtingen, isolerend materiaal) is niet asbestverdacht. | - |

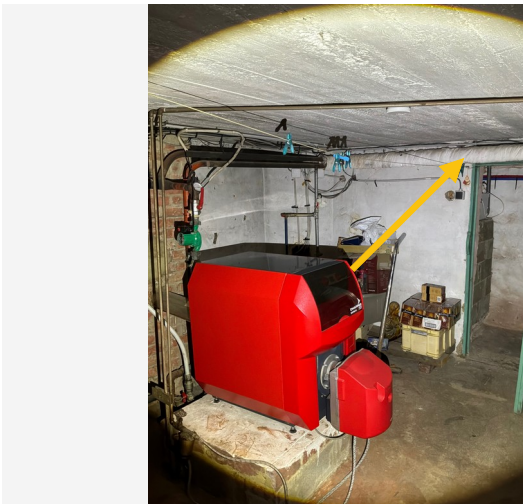
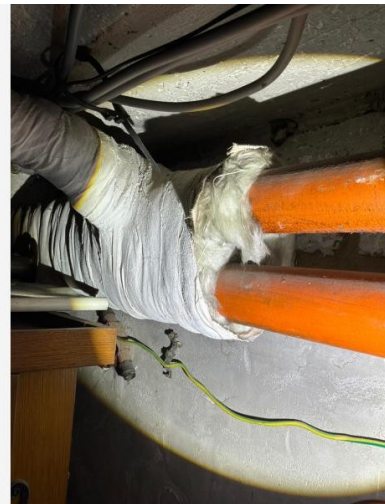
## Fiche 12: Leidingisolatie (niet verdacht)

| Beschrijving | Notitie | Terug te vinden op plannen |
|---|---|---|
| Fiche 12: Leidingisolatie (niet verdacht) | De leidingisolatie is niet-asbestverdacht. | - |
