# Asbestinventarisatetest

Heerweg 39, 1500 Halle

Attestnummer : 20260907-000316.000

**Niet-asbestveilig**

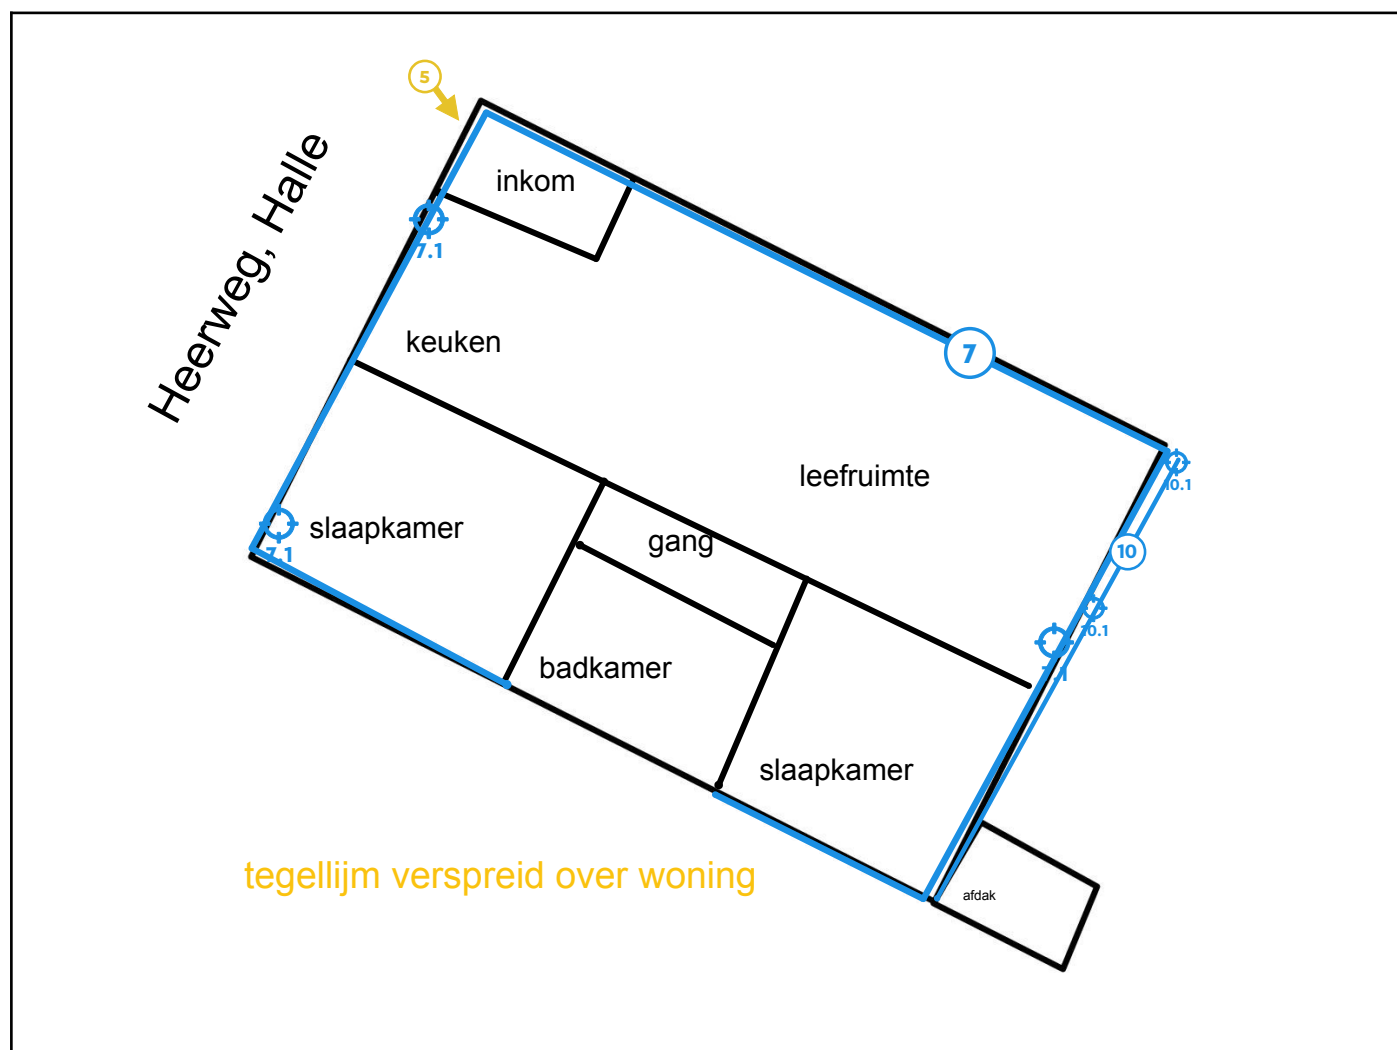
## Plan 1.2: Hoofdgebouw glv

| Beschrijving | Type | Actie |
|---|---|---|
| 5. Bakeliet schakelkast | Asbestmateriaal | Zorgvuldig beheren |

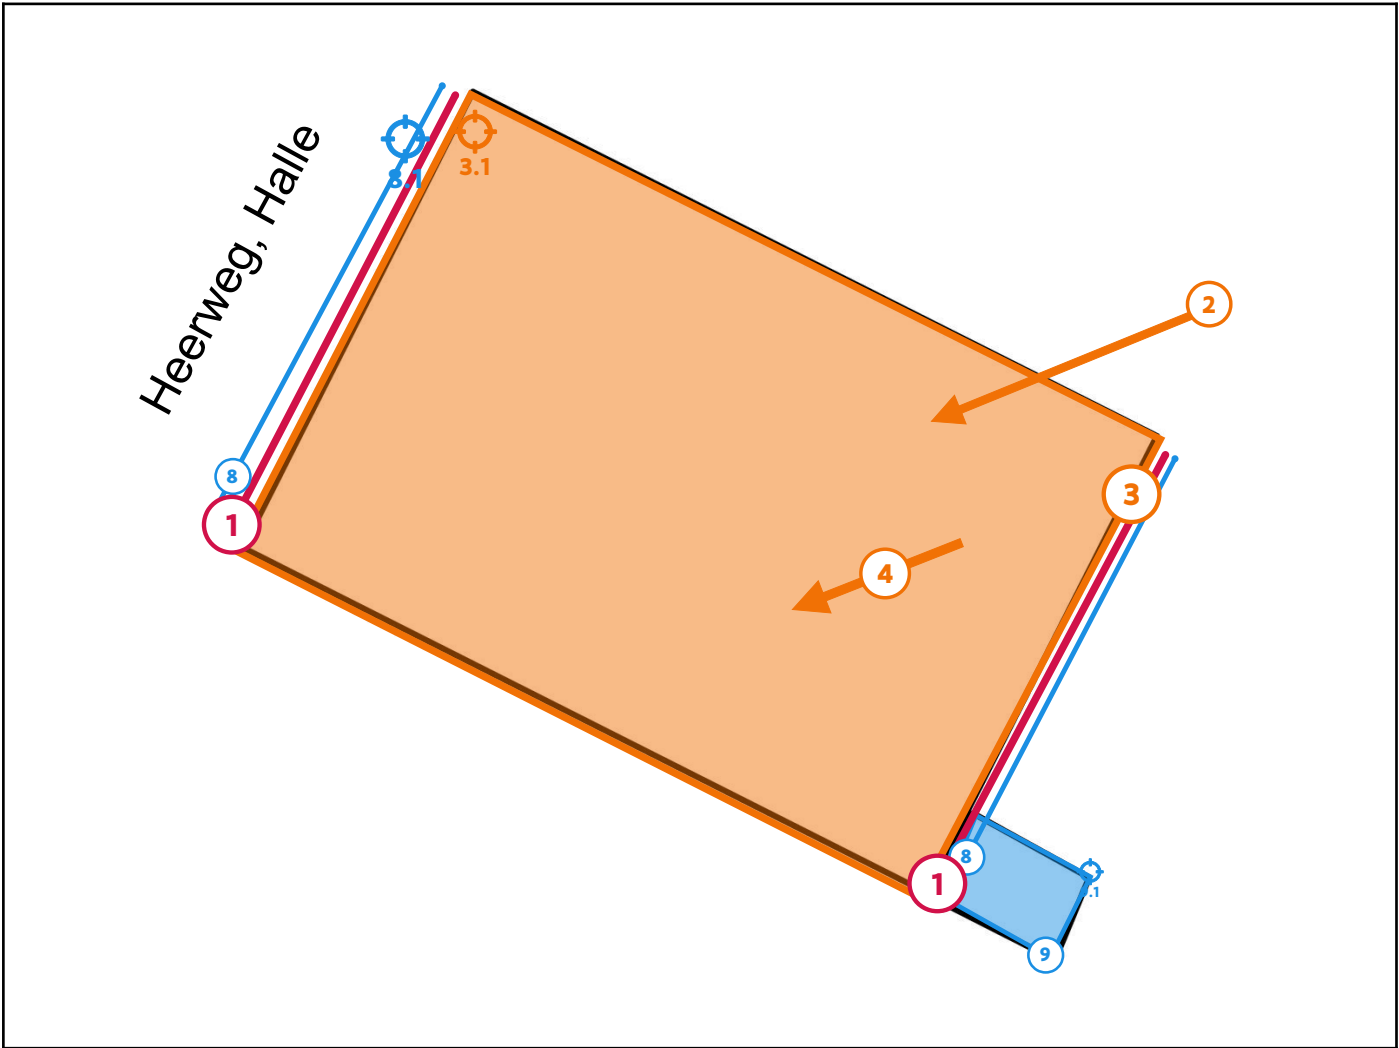
# Plan 1.3: Hoofdgebouw dakenplan

| Beschrijving | Type | Actie |
|---|---|---|
| 1. Mos/sediment in de dakgoot | Asbestmateriaal | Dringend verwijderen |
| 2. Schouw | Asbestmateriaal | Verwijderen |
| 3. Dak bestaande uit golfplaten | Asbestmateriaal | Verwijderen |
| 4. Schouwhoed | Asbestmateriaal | Verwijderen |

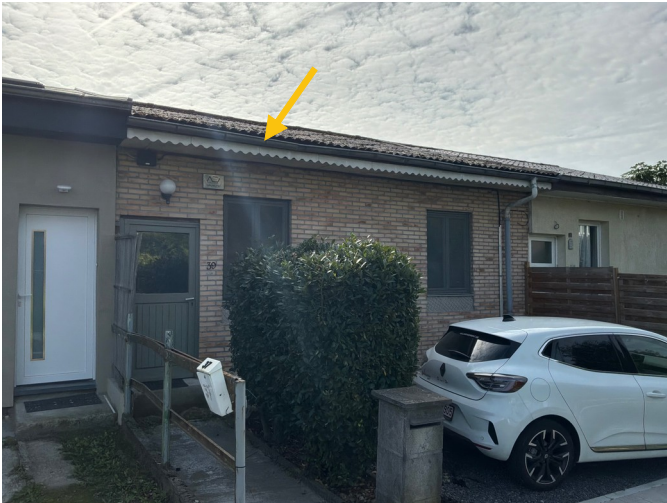
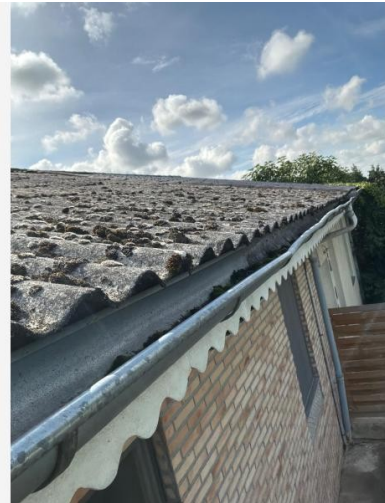
| Beschrijving | Mos/sediment in de dakgoot |
| Type resten (contaminatie) | <ul style="list-style-type: none"> <li>• Stof, deeltjes &lt; 4 mm, flinters, gruis (los, opliggend)</li> <li>• Stof, deeltjes &lt; 4 mm, flinters, gruis (vermengd in materiaal)</li> </ul> |
| Bron van de resten | Asbesthoudend dak |
| Gebondenheid resten | Niet hecht |
| Hoeveelheid (gewicht - aantal) | <ul style="list-style-type: none"> <li>• 2,00 kg - 1 stuk</li> </ul> |

**Dringend verwijderen**

- Verwijder het asbestafval.

- Eenvoudige handelingen: mag via doe-het-zelf of door werknemer(s) met opleidingsattest eenvoudige handelingen  
Verwijder het afval via het riool.

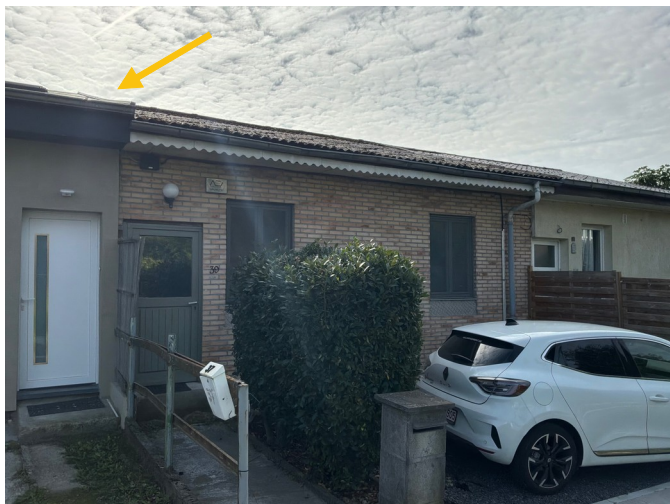
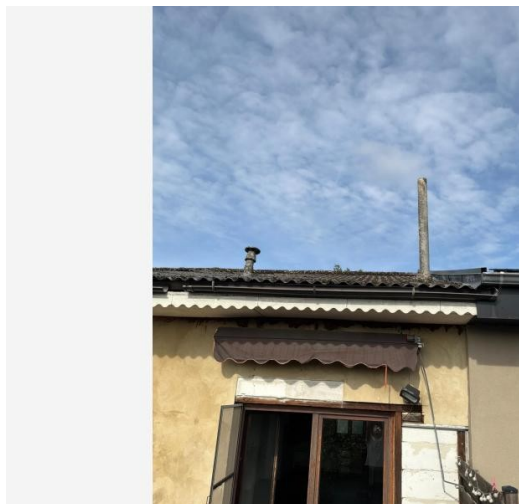
| Eindbeoordeling materiaalrisico | Verhoogd materiaalrisico en/of verhoogde kans op vezelvrijgave |

| Asbestsoort (vezeltype) | Crocidoliet aanwezig |
| Toestand van het materiaal | Matig beschadigd, matig verweerd |

| Beschrijving | Schouw |
| Asbestmateriaal | Rookgaskanaal |

Verwijderen

- Zorg voor een veilig beheer. Vermijd het beschadigen van het asbestmateriaal. Controleer de toestand jaarlijks op wijzigingen.

- Eenvoudige handelingen: mag via doe-het-zelf of door werknemer(s) met opleidingsattest eenvoudige handelingen  
Deze toepassing kan door een aannemer die over een opleidingsattest eenvoudige handelingen beschikt of door een particulier (doe-het-zelf), verwijderd worden indien er geen verhoogd risico op vrijgave van asbestvezels (max. concentratie 0,01 vezels/cm<sup>3</sup> - CODEX Art. VI.3-54) ontstaat en de toepassing voorafgaand wordt gefixeerd/bevochtigd; de individuele elementen zonder machinale werktuigen (boormachine, slijpschijf, hogedrukreiniger,...) en zonder breken of gooien een voor een losgemaakt worden; en ten slotte dubbel en luchtdicht verpakt weggevoerd worden naar een erkend afvalpunt (recyclagepark).

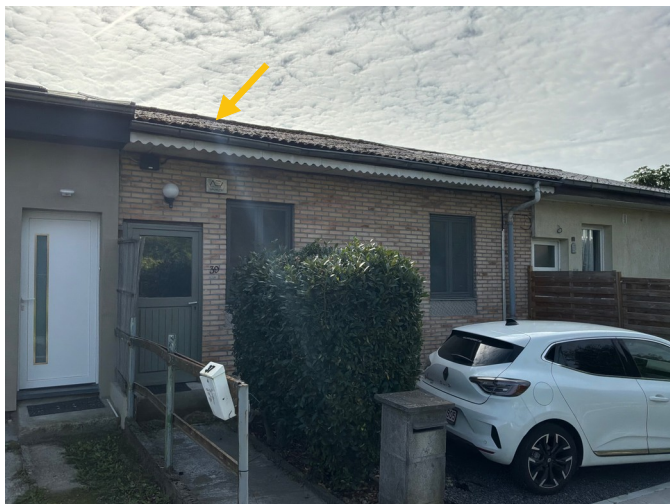
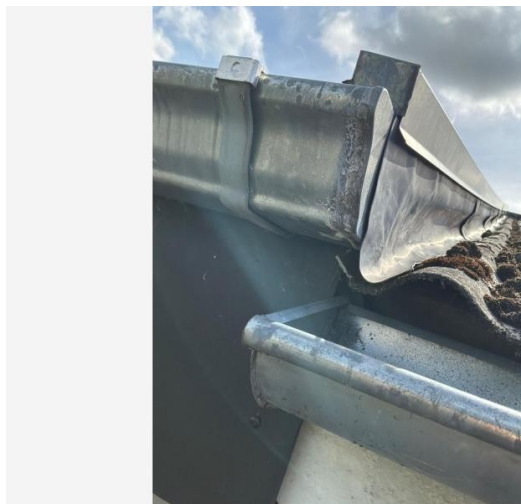
| Eindbeoordeling materiaalarisico | Verhoogd materiaalarisico en/of verhoogde kans op vezelvrijgave |

| Asbestsoort (vezeltype) | Crocidoliet aanwezig |
| Toestand van het materiaal | Matig beschadigd, matig verweerd |

| # | Type | Referentie | Resultaat |
|---|---|---|---|
| 3.1 | Puntmonster | A2 | Chrysotiel, Crocidoliet |

| Beschrijving | Dak bestaande uit golfplaten |
| Asbestmateriaal | Dak- en gevelbekleding - Golfplaat |
| Hoeveelheid (oppervlakte - aantal) | <ul style="list-style-type: none"><li>• 90,00 m<sup>2</sup> - 1 stuk</li></ul> |

Verwijderen

- Verwijder dit asbestmateriaal zo snel mogelijk. Volg de toestand goed op.
- Hemelwater dat afspoelt van asbestcement daken of gevels kan asbestdeeltjes bevatten. Gebruik het enkel voor gesloten circuits (bv. spoelen toiletten). Reinig na het vervangen van het dak of de gevel de dakgoten en regenwaterput of -ton om asbesthoudend sediment of slib te verwijderen

- Eenvoudige handelingen: mag via doe-het-zelf of door werknemer(s) met opleidingsattest eenvoudige handelingen  
Deze toepassing kan door een aannemer die over een opleidingsattest eenvoudige handelingen beschikt of door een particulier (doe-het-zelf), verwijderd worden indien er geen verhoogd risico op vrijgave van asbestvezels (max. concentratie 0,01 vezels/cm<sup>3</sup> - CODEX Art. VI.3-54) ontstaat en de toepassing voorafgaand wordt gefixeerd/bevochtigd; de individuele elementen zonder machinale werktuigen (boormachine, slijpschijf, hogedrukreiniger,...) en zonder breken of gooien een voor een losgemaakt worden; en ten slotte dubbel en luchtdicht verpakt weggevoerd worden naar een erkend afvalpunt (recyclagepark).

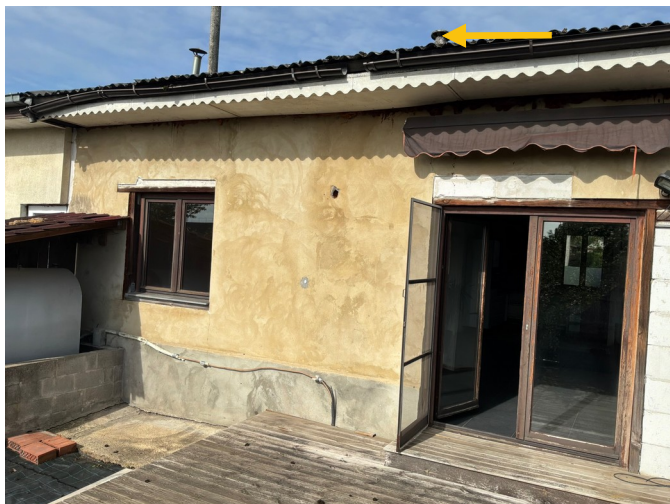
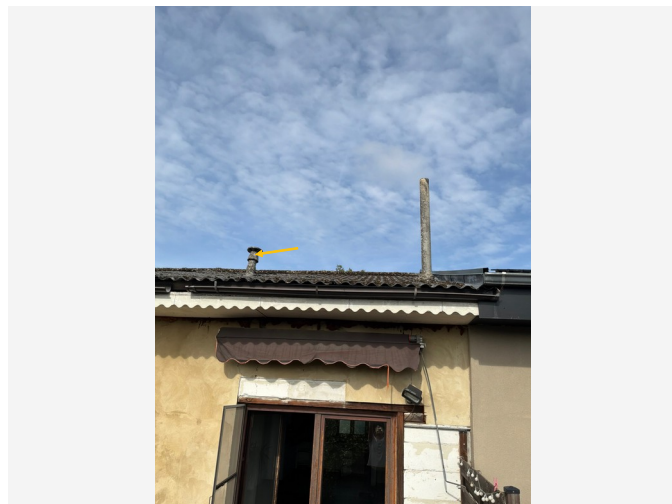
| Eindbeoordeling materiaalrisico | Verhoogd materiaalrisico en/of verhoogde kans op vezelvrijgave |

| Asbestsoort (vezeltype) | Crocidoliet aanwezig |
| Toestand van het materiaal | Matig beschadigd, matig verweerd |

| Beschrijving | Schouwhoed |
| Asbestmateriaal | Schouwhoed, ventilatiekap (anti-windval) |

Verwijderen

- Zorg voor een veilig beheer. Vermijd het beschadigen van het asbestmateriaal. Controleer de toestand jaarlijks op wijzigingen.
- Voer bijkomende staalname(s) uit.

- Eenvoudige handelingen: mag via doe-het-zelf of door werknemer(s) met opleidingsattest eenvoudige handelingen  
Deze toepassing kan door een aannemer die over een opleidingsattest eenvoudige handelingen beschikt of door een particulier (doe-het-zelf), verwijderd worden indien er geen verhoogd risico op vrijgave van asbestvezels (max. concentratie 0,01 vezels/cm<sup>3</sup> - CODEX Art. VI.3-54) ontstaat en de toepassing voorafgaand wordt gefixeerd/bevochtigd; de individuele elementen zonder machinale werktuigen (boormachine, slijpschijf, hogedrukreiniger,...) en zonder breken of gooien een voor een losgemaakt worden; en ten slotte dubbel en luchtdicht verpakt weggevoerd worden naar een erkend afvalpunt (recyclagepark).

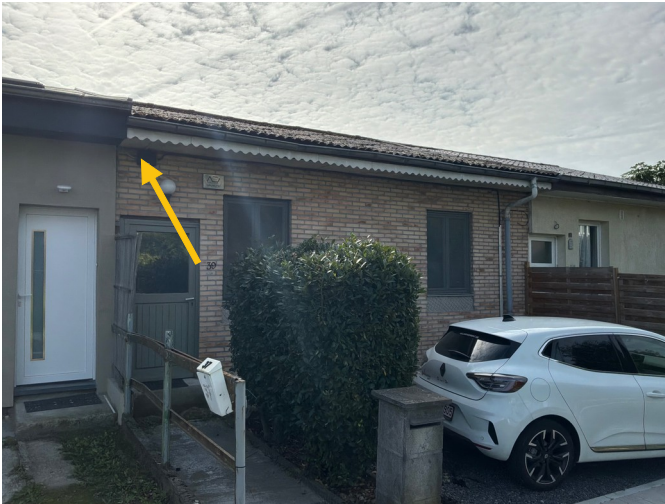
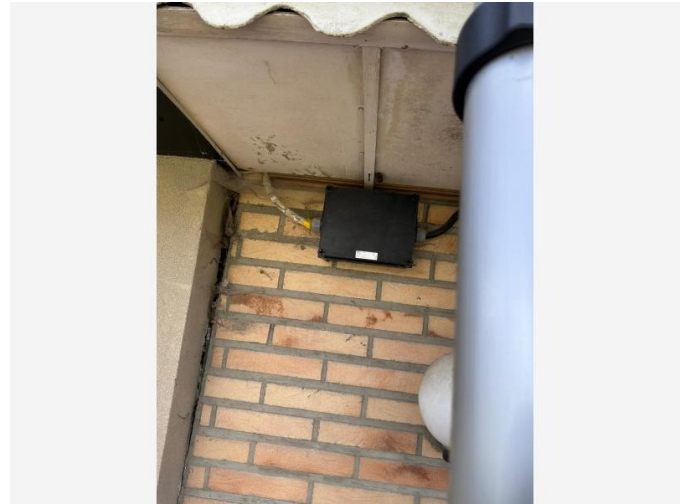
| Identificatiemethode | <p>De asbestdeskundige beoordeelt het materiaal als asbestverdacht en dus asbesthoudend, en dit zonder monstername.</p> <p>Motivatie: De monstername brengt andere schade aan dan schade die inherent is aan de monstername.</p> |
| Opmerking | De hoeveelheid is een zo nauwkeurig mogelijke opmeting. Hieraan kunnen evenwel geen rechten worden ontleend. Monstername niet uitgevoerd wegens risico op beschadiging van een elektrisch component en mogelijke blootstelling aan spanning of storingen in de elektrische installatie. |

Zorgvuldig beheren
