# Asbestinventarisatattest

Zavelstraat 39, 1760 Roosdaal

Attestnummer : 20260727-000224.000

Uitgegeven op : 27.07.2026

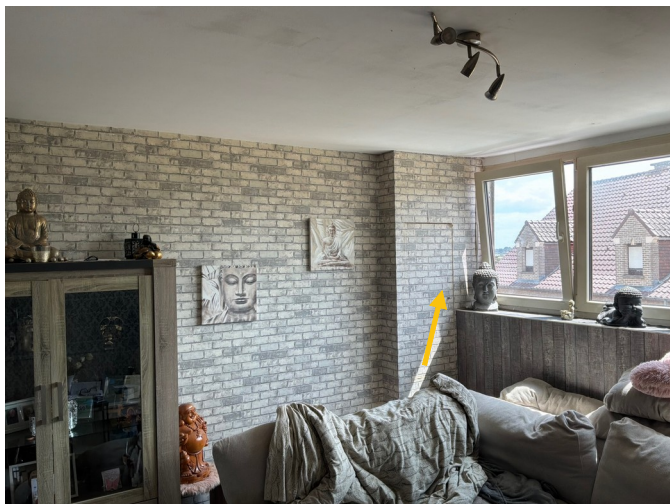
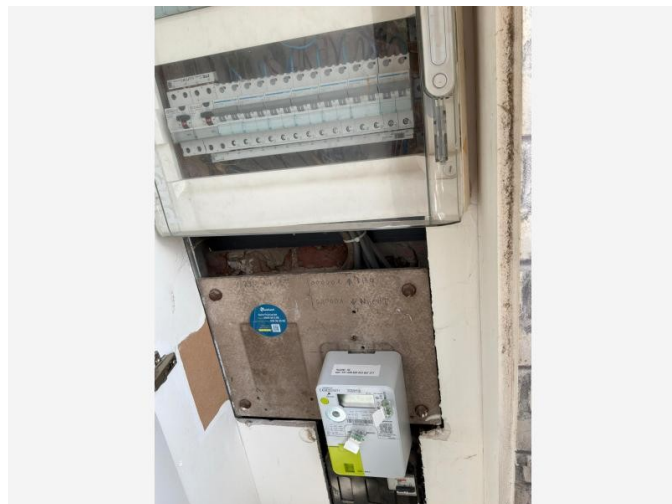
| Fiche 1: AC plaat tellers..... | 16 |

Het asbestmateriaal valt onder de mijlpaal van 2040.

| Eindbeoordeling materiaalrisico | Verhoogd materiaalrisico en/of verhoogde kans op vezelvrijgave |

| Asbestsoort (vezeltype) | Crocidoliet aanwezig |
| Toestand van het materiaal | Licht beschadigd, licht verweerd. Intacte calciumsilicaatplaat of materiaal met categorie 3-gebondenheid |

| Beschrijving | AC plaat tellers |
| Hoeveelheid (oppervlakte - dikte - aantal) | • 0,50 m <sup>2</sup> - 2,00 cm - 1 stuk |

- Zorg voor een veilig beheer. Vermijd het beschadigen van het asbestmateriaal. Controleer de toestand jaarlijks op wijzigingen.

- Eenvoudige handelingen: mag via doe-het-zelf of door werknemer(s) met opleidingsattest eenvoudige handelingen  
Deze toepassing kan door een aannemer die over een opleidingsattest eenvoudige handelingen beschikt of door een particulier (doe-het-zelf), verwijderd worden indien er geen verhoogd risico op vrijgave van asbestvezels (max. concentratie 0,01 vezels/cm<sup>3</sup> - CODEX Art. VI.3-54) ontstaat en de toepassing voorafgaand wordt gefixeerd/bevochtigd; de individuele elementen zonder machinale werktuigen (boormachine, slijpschijf, hogedrukreiniger,...) en zonder breken of gooien een voor een losgemaakt worden; en ten slotte dubbel en luchtdicht verpakt weggevoerd worden naar een erkend afvalpunt (recyclagepark).

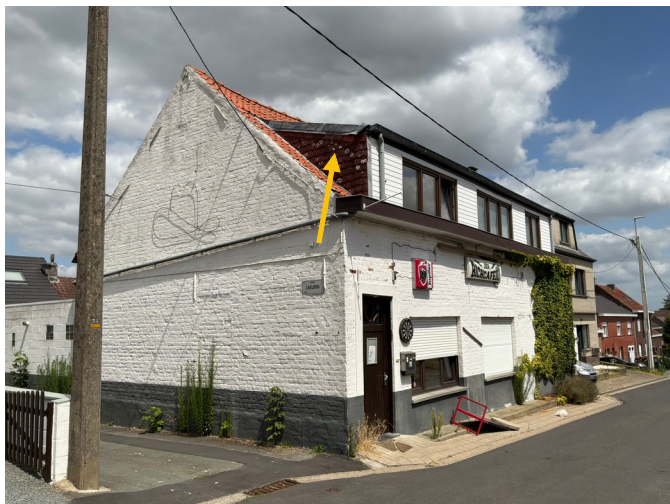
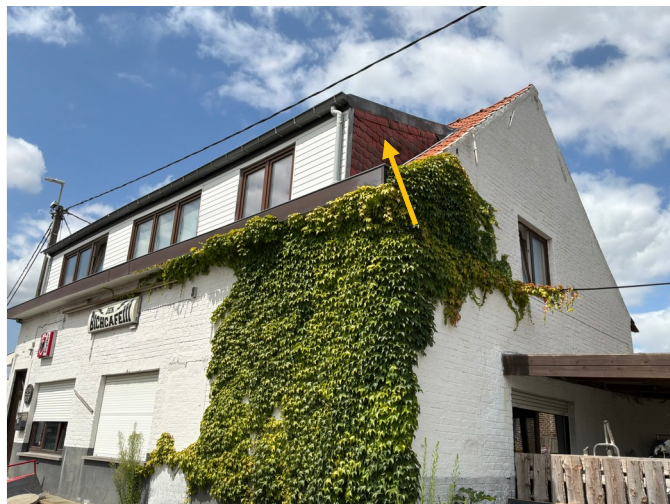
| Fiche 2: Gevel met leien..... | 19 |

Het asbestmateriaal valt onder de mijlpaal van 2034.

| Eindbeoordeling materiaalrisico | Verhoogd materiaalrisico en/of verhoogde kans op vezelvrijgave |

| Asbestsoort (vezeltype) | Crocidoliet aanwezig |
| Toestand van het materiaal | Matig beschadigd, matig verweerd |

| Beschrijving | Gevel met leien |
| Hoeveelheid (oppervlakte - aantal) | • 10,00 m <sup>2</sup> - 1 stuk |

- Verwijder dit asbestmateriaal zo snel mogelijk. Volg de toestand goed op.
- Hemelwater dat afspoelt van asbestcement daken of gevels kan asbestdeeltjes bevatten. Gebruik het enkel voor gesloten circuits (bv. spoelen toiletten). Reinig na het vervangen van het dak of de gevel de dakgoten en regenwaterput of -ton om asbesthoudend sediment of slib te verwijderen

- Eenvoudige handelingen: mag via doe-het-zelf of door werknemer(s) met opleidingsattest eenvoudige handelingen  
Deze toepassing kan door een aannemer die over een opleidingsattest eenvoudige handelingen beschikt of door een particulier (doe-het-zelf), verwijderd worden indien er geen verhoogd risico op vrijgave van asbestvezels (max. concentratie 0,01 vezels/cm<sup>3</sup> - CODEX Art. VI.3-54) ontstaat en de toepassing voorafgaand wordt gefixeerd/bevochtigd; de individuele elementen zonder machinale werktuigen (boormachine, slijpschijf, hogedrukreiniger,...) en zonder breken of gooien een voor een losgemaakt worden; en ten slotte dubbel en luchtdicht verpakt weggevoerd worden naar een erkend afvalpunt (recyclagepark).

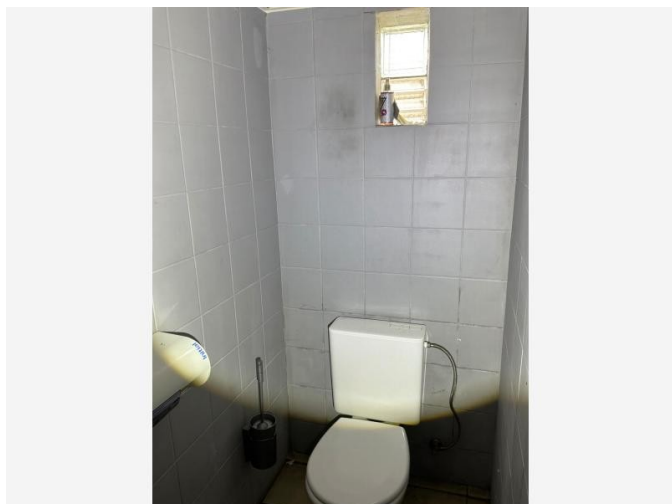
| Fiche 3: Faiencetegels (lijm)..... | 24 |

Faientegels zijn mogelijk gelijmd met asbesthoudende lijm. Bij werken, laat dit controleren.

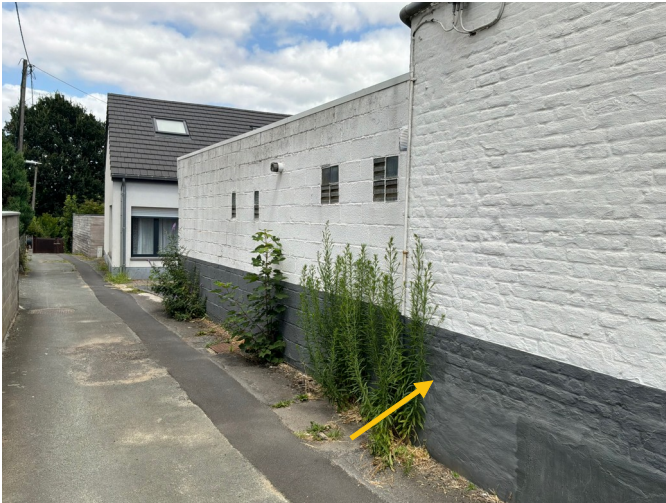
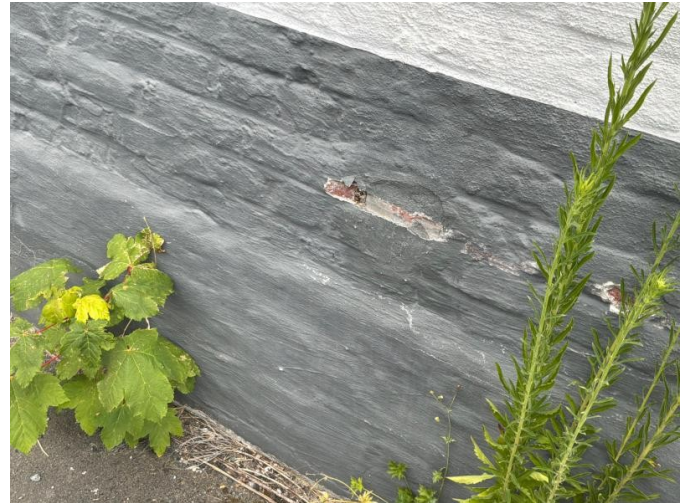
## Fiche 4: Cementen smeerlaag buiten

Geen asbest

| # | Type | Referentie | Resultaat |
|---|---|---|---|
| 4.1 | Mengmonster | A3. | Geen asbest |

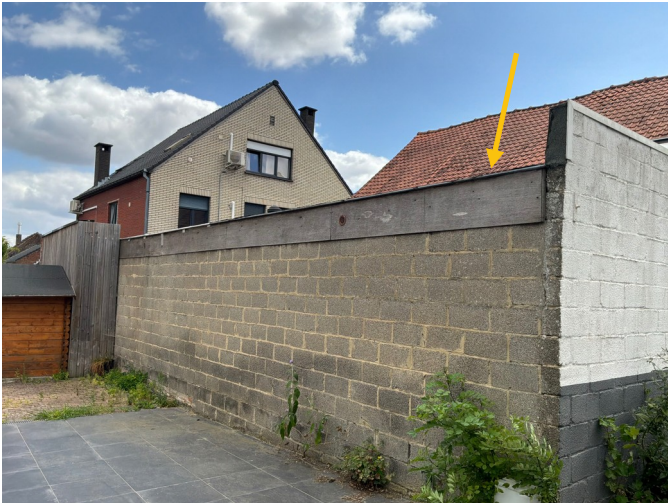
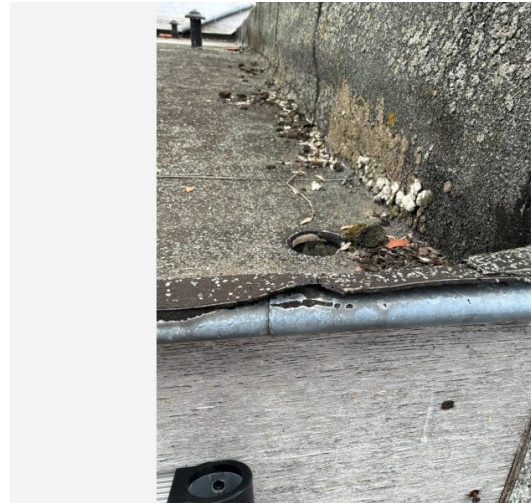
## Fiche 5: Roofing

Geen asbest

| # | Type | Referentie | Resultaat |
|---|---|---|---|
| 5.1 | Puntmonster | A5 | Geen asbest |

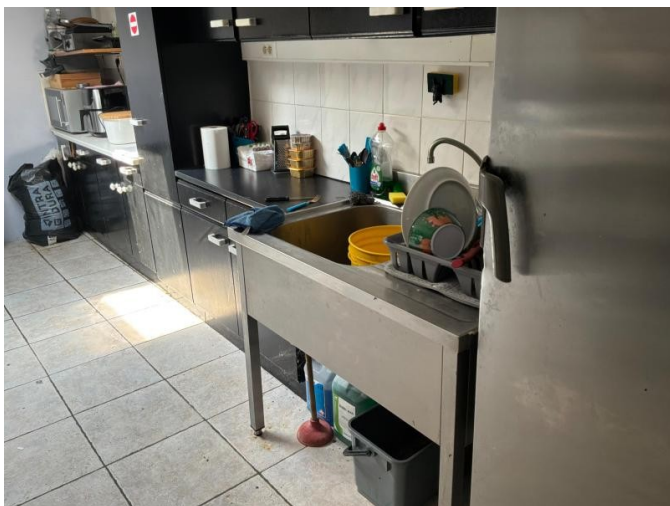
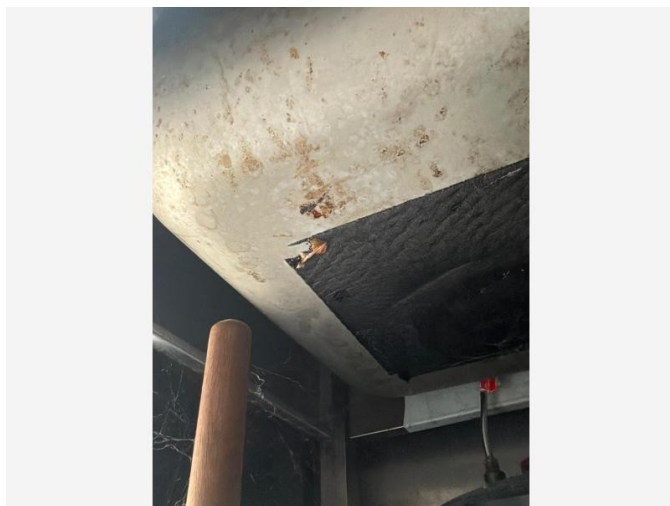
## Fiche 6: Anti-dreun

Geen asbest

| # | Type | Referentie | Resultaat |
|---|---|---|---|
| 6.1 | Puntmonster | A4 | Geen asbest |

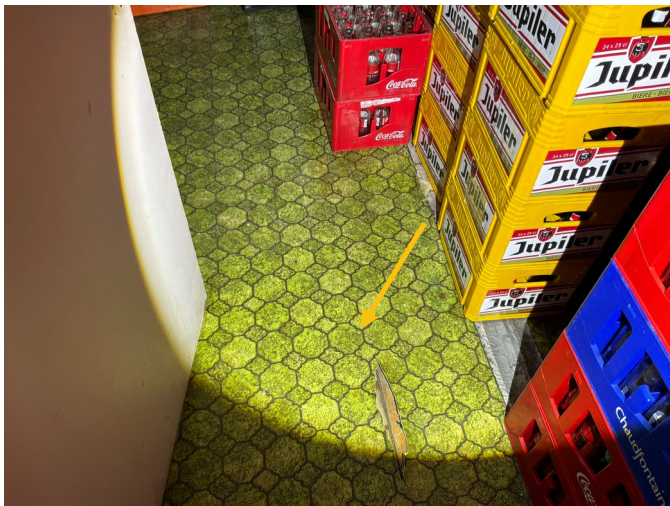
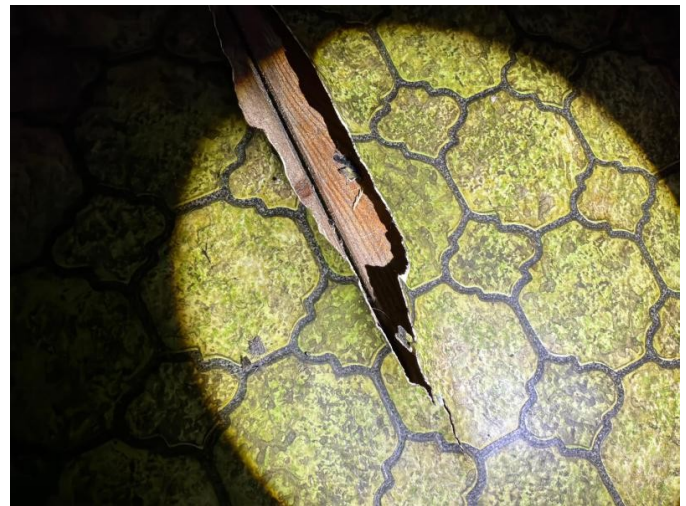
## Fiche 7: Vinyl

Geen asbest

| # | Type | Referentie | Resultaat |
|---|---|---|---|
| 7.1 | Puntmonster | A2 | Geen asbest |

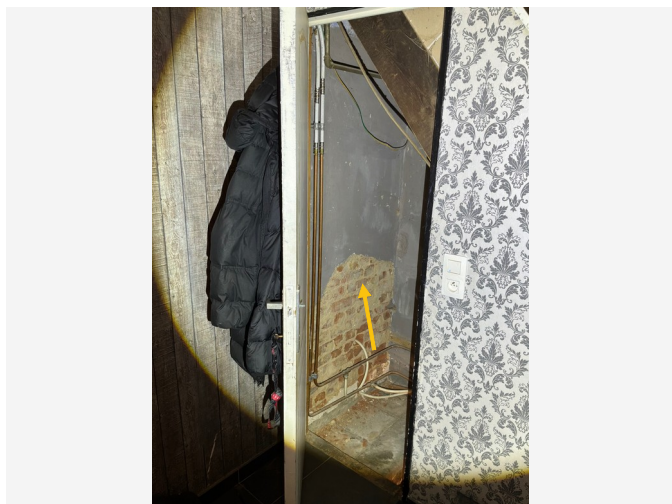
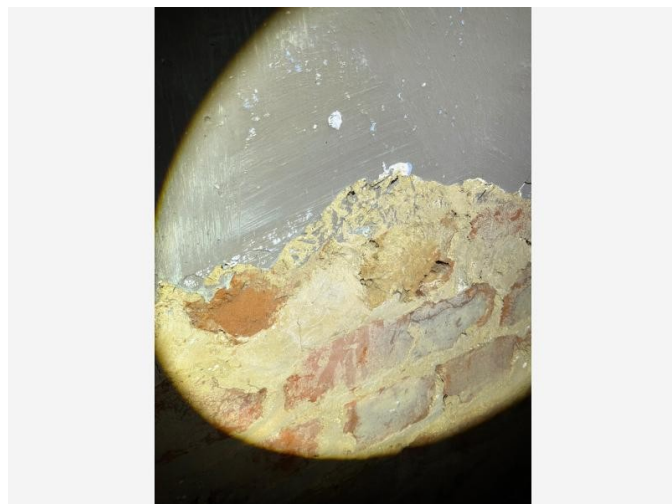
## Fiche 8: Pleisterwerk wanden

Geen asbest

| # | Type | Referentie | Resultaat |
|---|---|---|---|
| 8.1 | Mengmonster | A1 | Geen asbest |

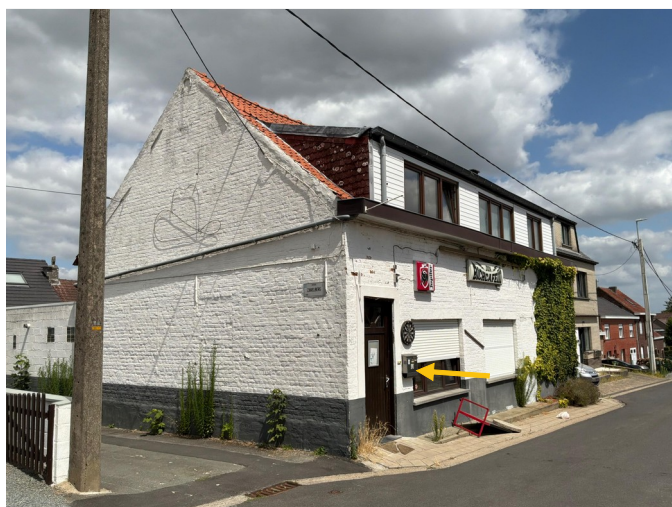
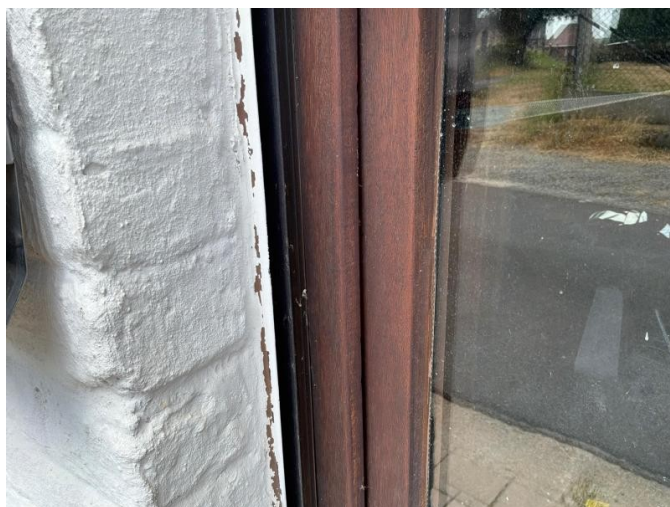
### Fiche 9: Mastiek

| Beschrijving | Notitie | Terug te vinden op plannen |
|---|---|---|
| Fiche 9: Mastiek | Er is geen asbestverdachte mastiek aanwezig. | - |

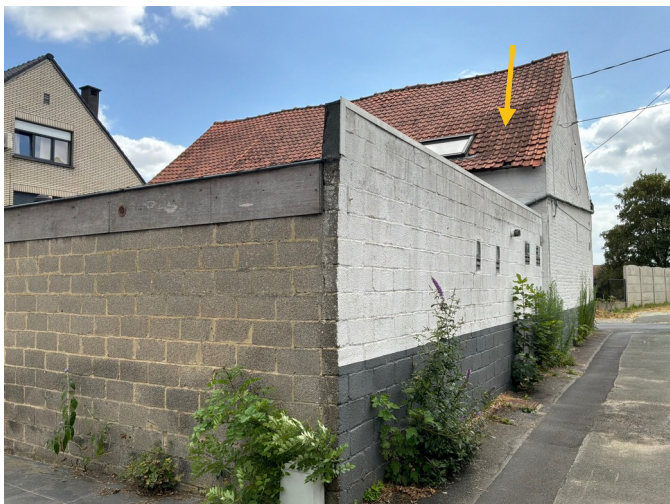
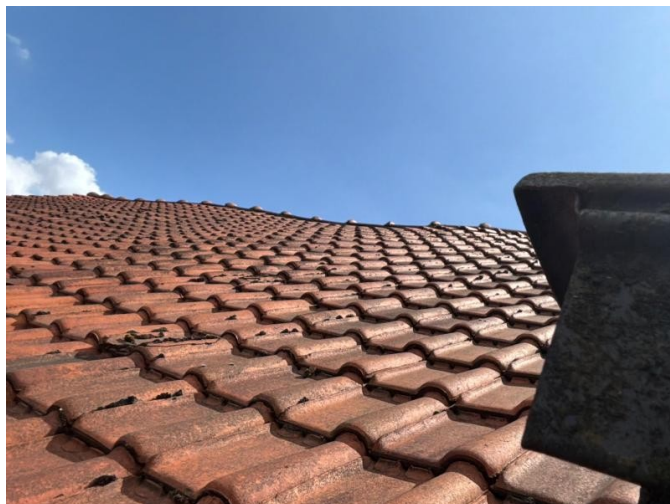
## Fiche 10: Dakbedekking bestaande uit pannen (niet verdacht)

| Beschrijving | Notitie | Terug te vinden op plannen |
|---|---|---|
| Fiche 10: Dakbedekking bestaande uit pannen (niet verdacht) | De dakbedekking is niet-asbestverdacht. | - |

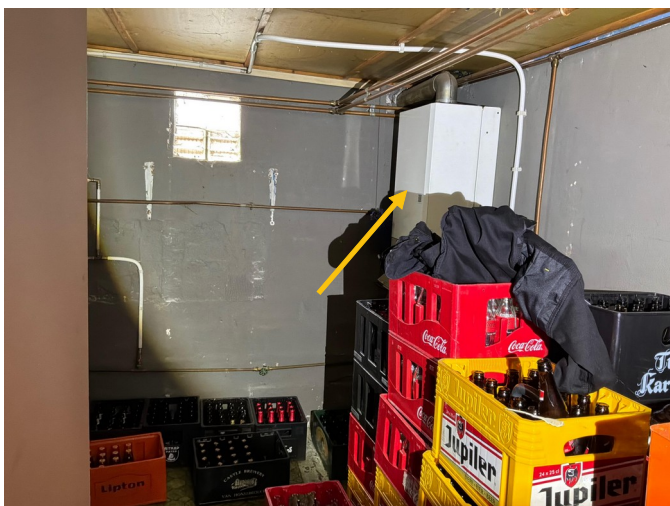
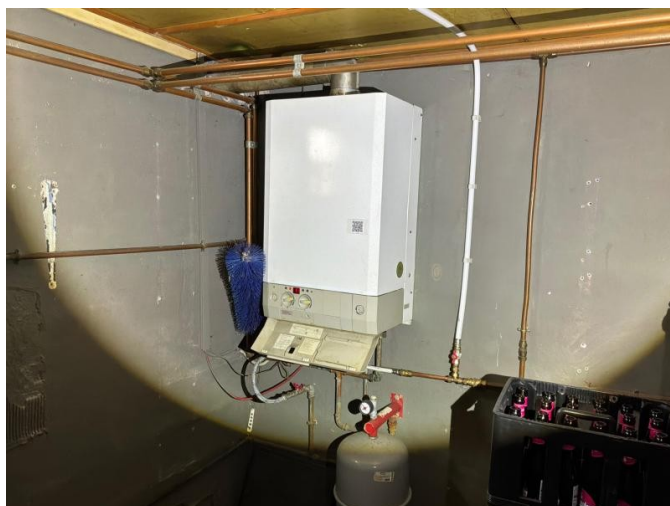
## Fiche 11: CV-ketel (niet verdacht)

| Beschrijving | Notitie | Terug te vinden op plannen |
|---|---|---|
| Fiche 11: CV-ketel (niet verdacht) | De CV-ketel (dichtingen, isolerend materiaal) is niet asbestverdacht. | Plan 1.2: GLV |

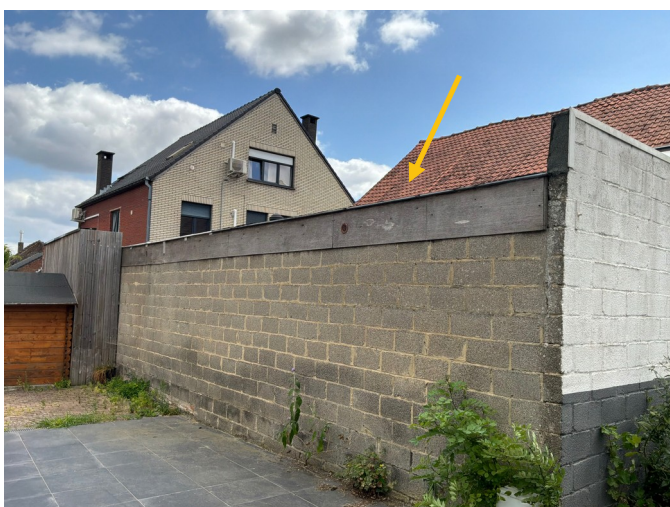
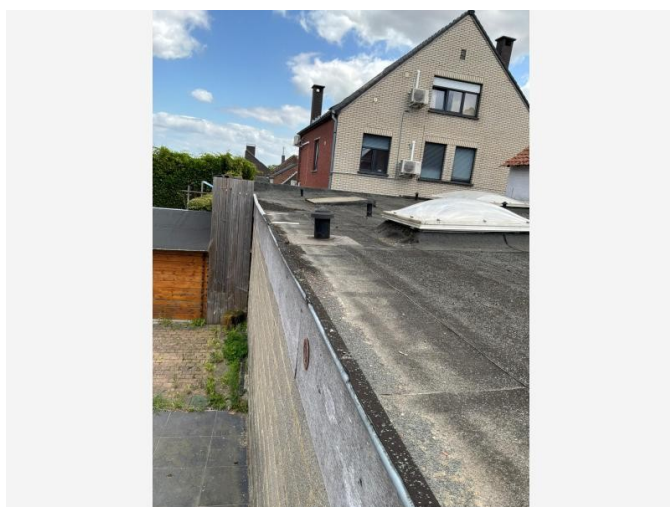
## Fiche 12: Rookgaskanaal (niet verdacht)

| Beschrijving | Notitie | Terug te vinden op plannen |
|---|---|---|
| Fiche 12: Rookgaskanaal (niet verdacht) | Het rookgaskanaal is niet-asbestverdacht. | Plan 1.4: dakplan |
