# Asbestinventarisatetest

Lindekensweg 6, 1640 Sint-Genesius-Rode

Attestnummer : **20260824-000306.000**

Uitgegeven op : **24.08.2026**

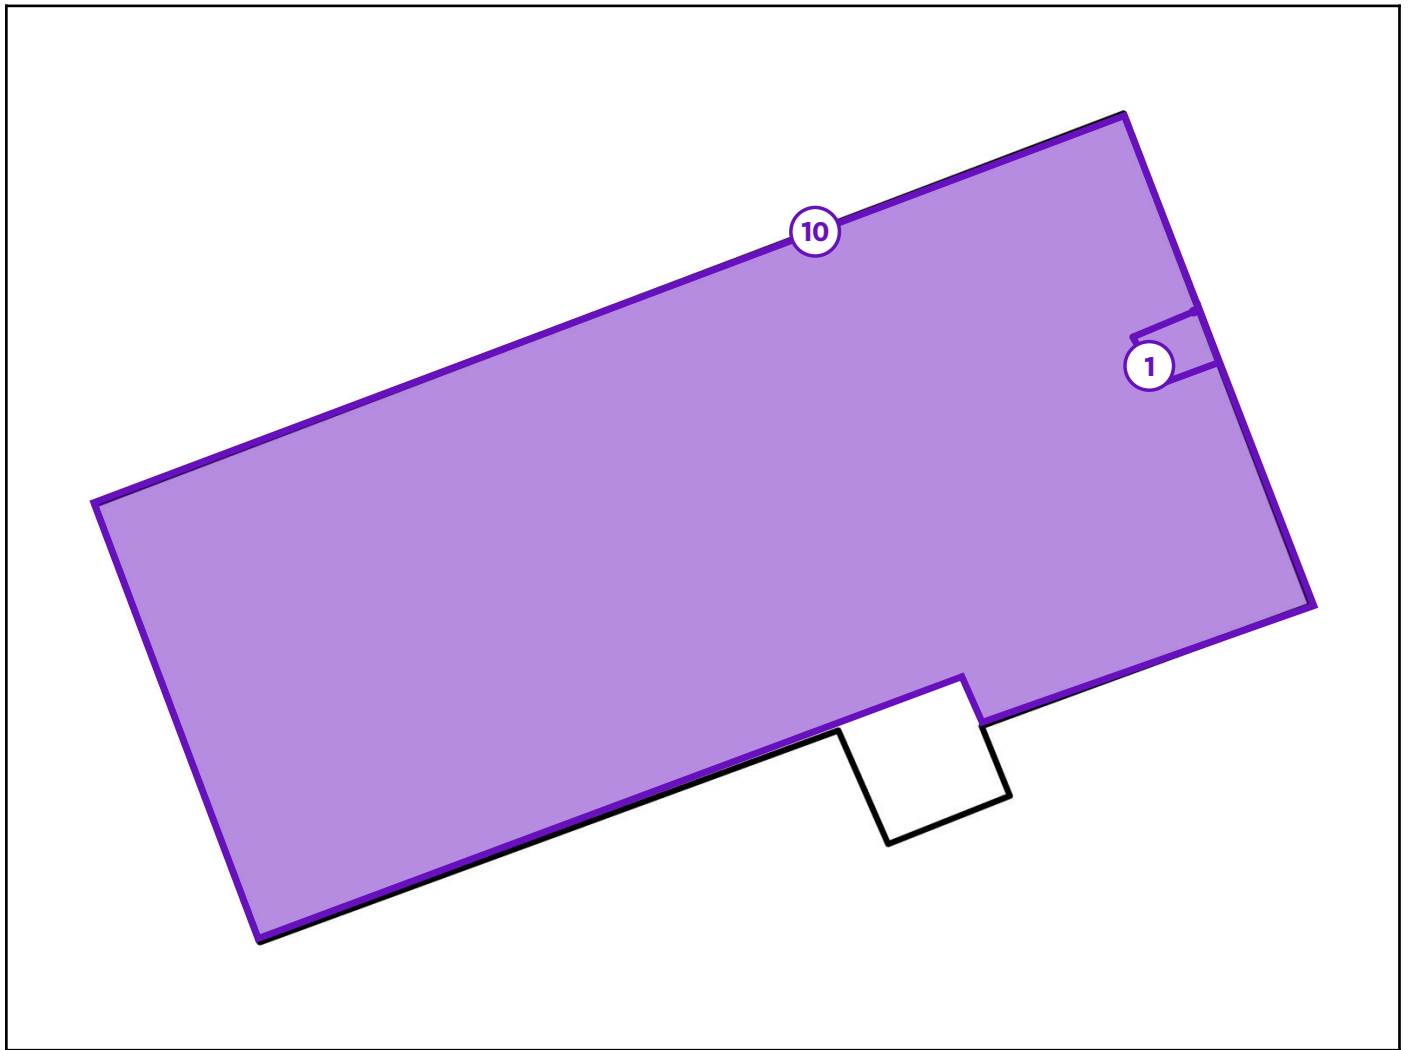
## Plan 1.4: Dak plan

| Beschrijving | Type | Actie |
|---|---|---|
| 1. Schouw | Beperking | - |

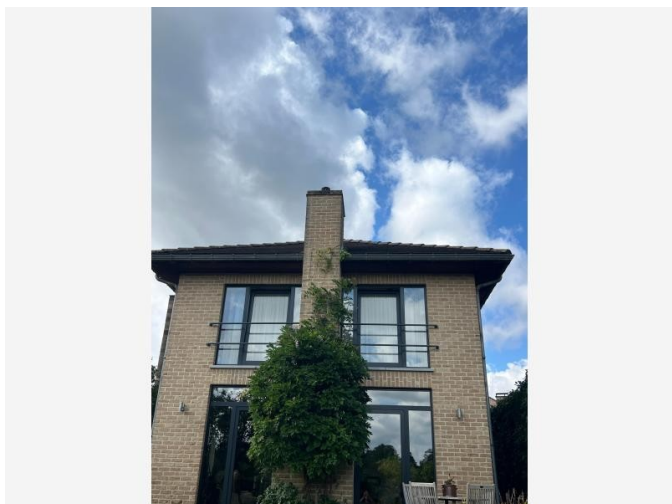
*Situeringsfoto*

**Reden:** Het te onderzoeken materiaal situeert zich hoger dan 3,50 m te rekenen vanaf een veilige ondergrond

**Uitleg van de asbestdeskundige:** De binnenkant van de schouw is niet waarneembaar. De schouw bevat binnenin mogelijk een asbestcement rookgaskanaal. Laat dit onderzoeken bij eventuele werken.

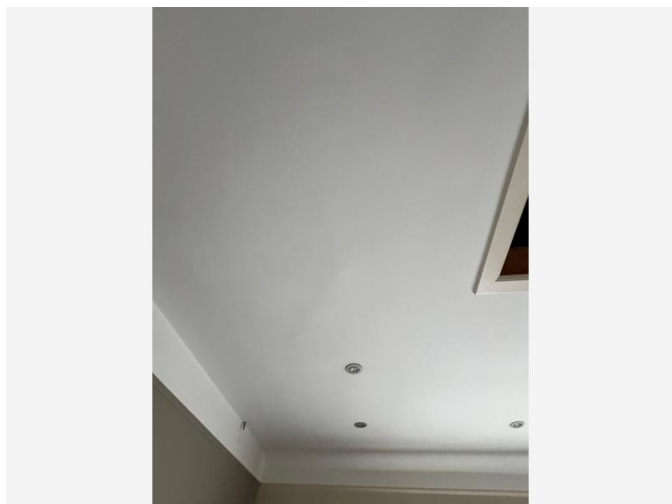
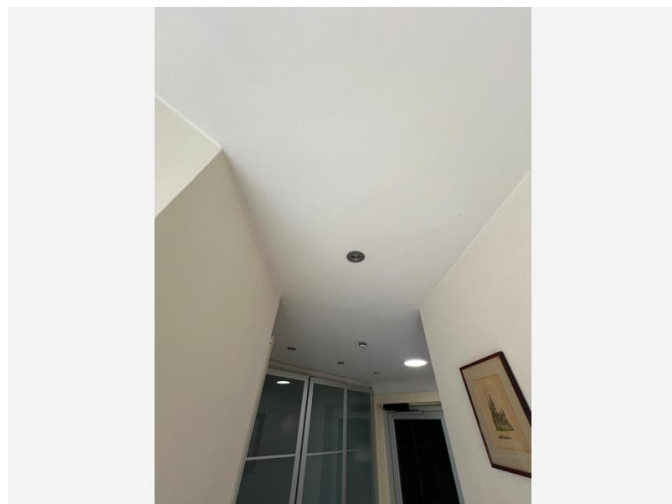
De plafonds werden afgewerkt met niet-asbestverdachte voorzetpanelen die inspectie van de bedekte structuur (opbouw, pleisterwerk) verhinderen.

| Basis voor advies | De asbestdeskundige beoordeelt het materiaal als niet-asbestverdacht. |

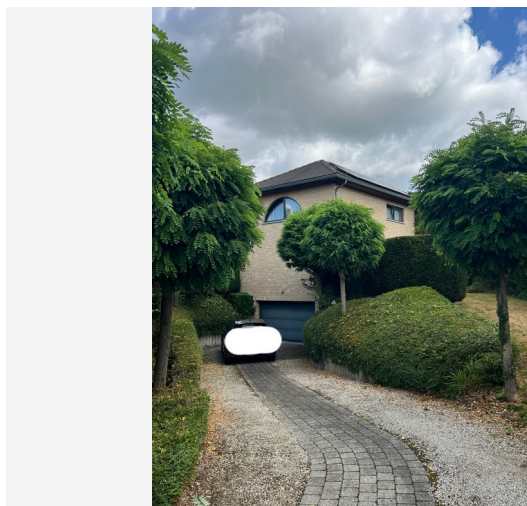
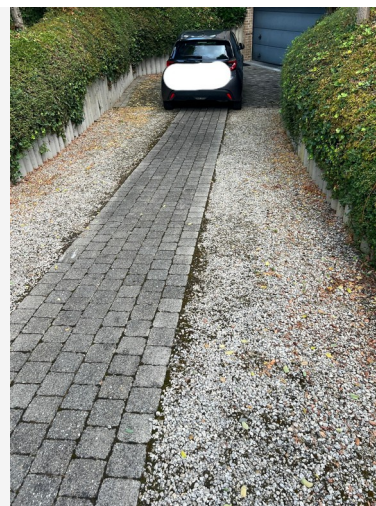
## Fiche 3: Ingezonken garagetoegang

Geen waarneembare asbestverdachte materialen aangetroffen.

| Basis voor advies | De asbestdeskundige beoordeelt het materiaal als niet-asbestverdacht. |

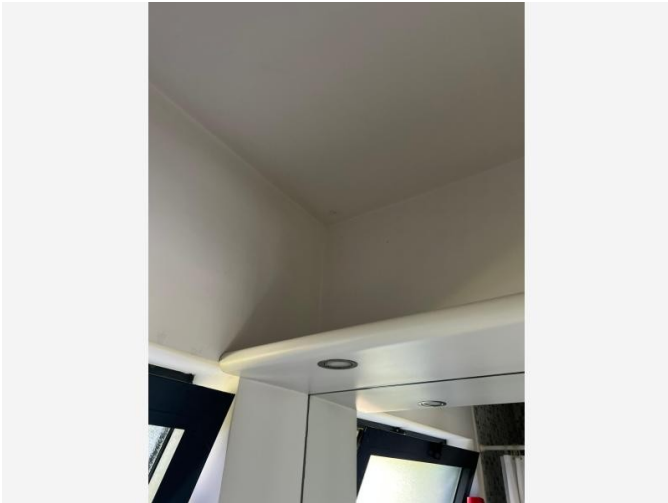
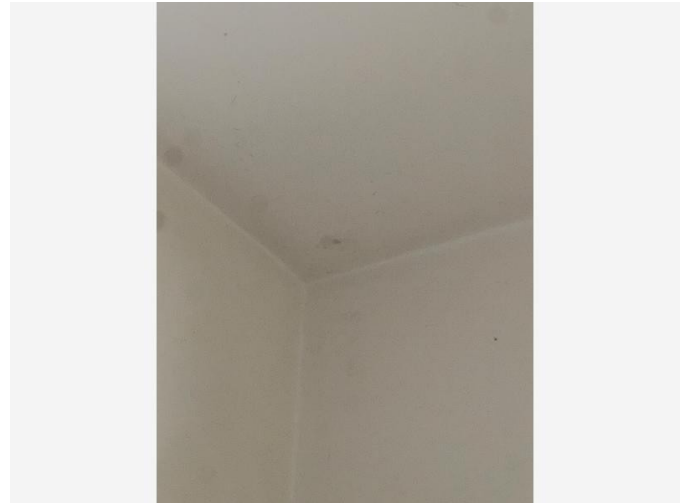
## Fiche 5: Pleisterwerk plafonds

Geen asbest

| # | Type | Referentie | Resultaat |
|---|---|---|---|
| 5.1 | Mengmonster | 02 | Geen asbest |

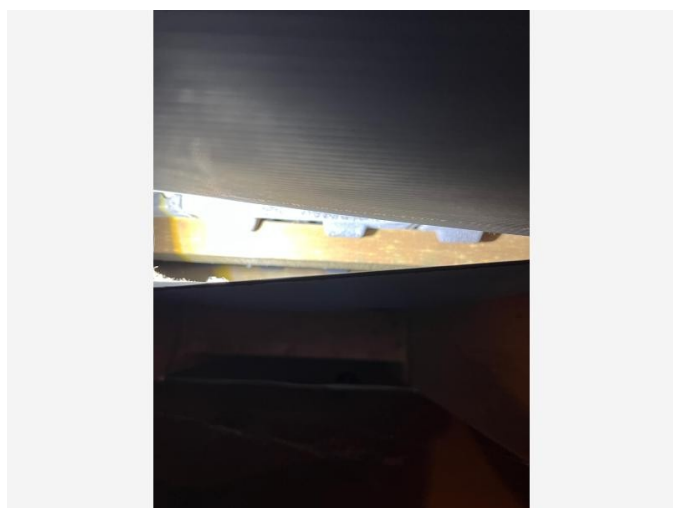
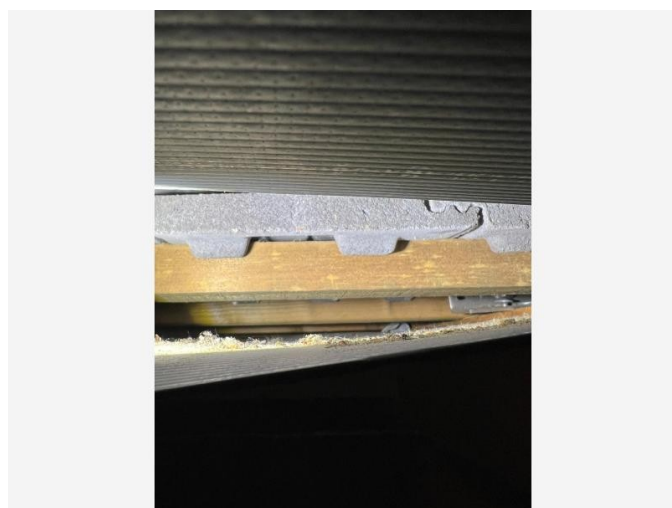
### Fiche 6: Geen asbestverdacht onderdak aangetroffen

| Beschrijving | Notitie | Terug te vinden op plannen |
|---|---|---|
| Fiche 6: Geen asbestverdacht onderdak aangetroffen | Er werd geen asbestverdacht onderdak aangetroffen. Dit betekent niet dat er geen onderdak aanwezig kan zijn op plaatsen die niet gecontroleerd werden. Bij werken, laat een eventueel aangetroffen onderdak controleren op aanwezigheid van asbest. | Plan 1.5: Zolder plan |

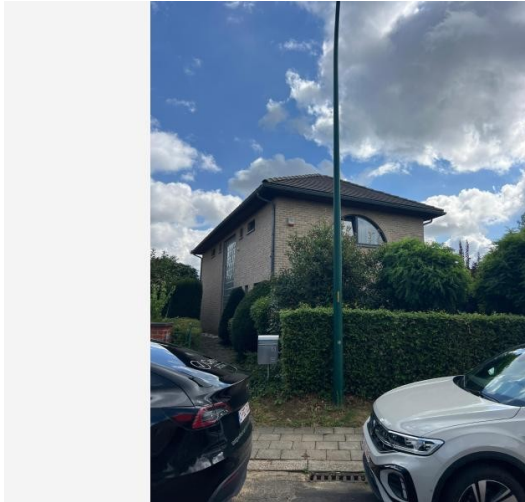
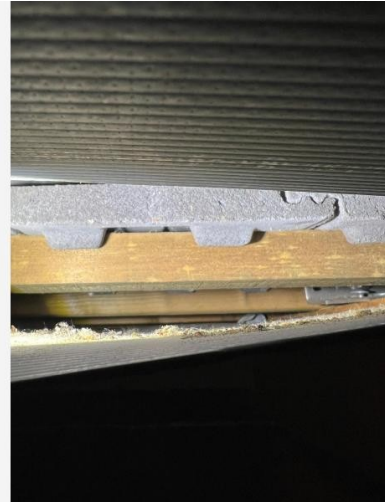
## Fiche 10: Dakbedekking bestaande uit pannen (niet verdacht)

| Beschrijving | Notitie | Terug te vinden op plannen |
|---|---|---|
| Fiche 10: Dakbedekking bestaande uit pannen (niet verdacht) | De dakbedekking is niet-asbestverdacht. | Plan 1.4: Dak plan |

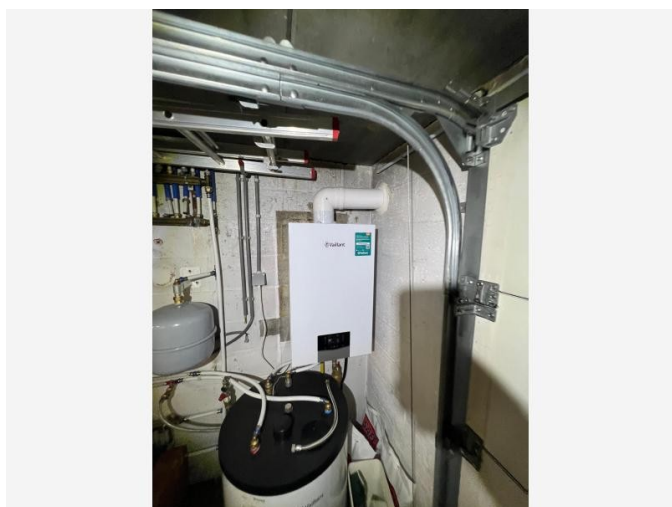
### Fiche 11: Leidingisolatie (niet aanwezig)

| Beschrijving | Notitie | Terug te vinden op plannen |
|---|---|---|
| Fiche 11: Leidingisolatie (niet aanwezig) | Er is geen asbestverdachte leidingisolatie aanwezig. | - |
