# Asbestinventarisat attest

Pepingensesteenweg 28, 1600 Sint-Pieters-Leeuw

Attestnummer : 20260911-000278.000

**Niet-asbestveilig**

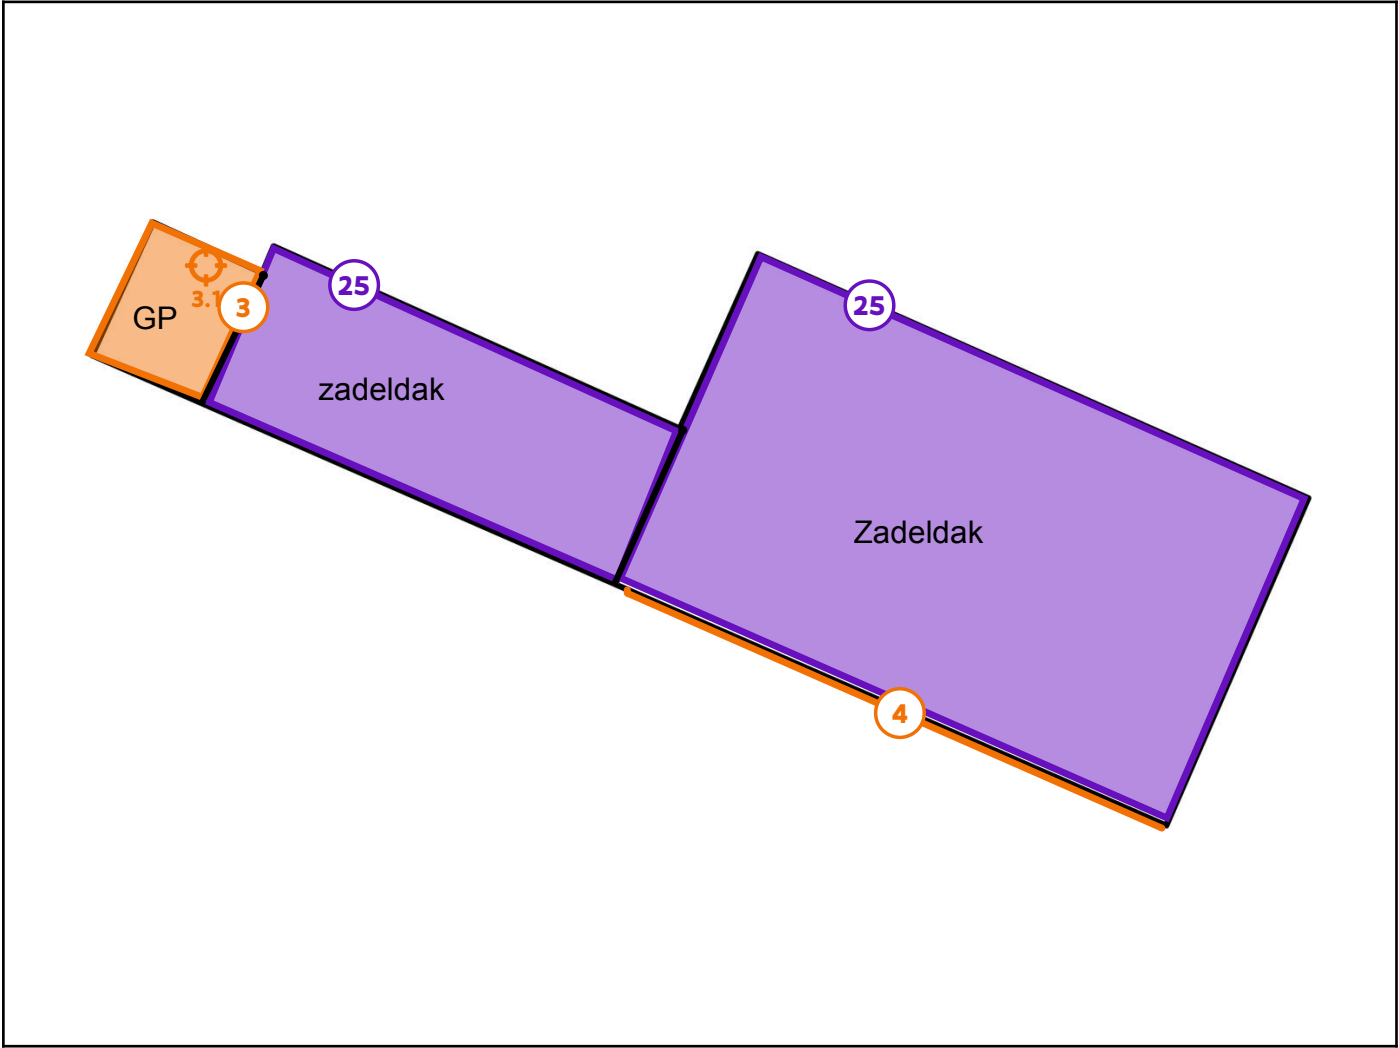
# Plan 1.1: plan daken

| Beschrijving | Type | Actie |
|---|---|---|
| 3. Dak bestaande uit golfplaten (kot) | Asbestmateriaal | Verwijderen |
| 4. Cementen smeerlaag rond dakrand | Asbestmateriaal | Verwijderen |

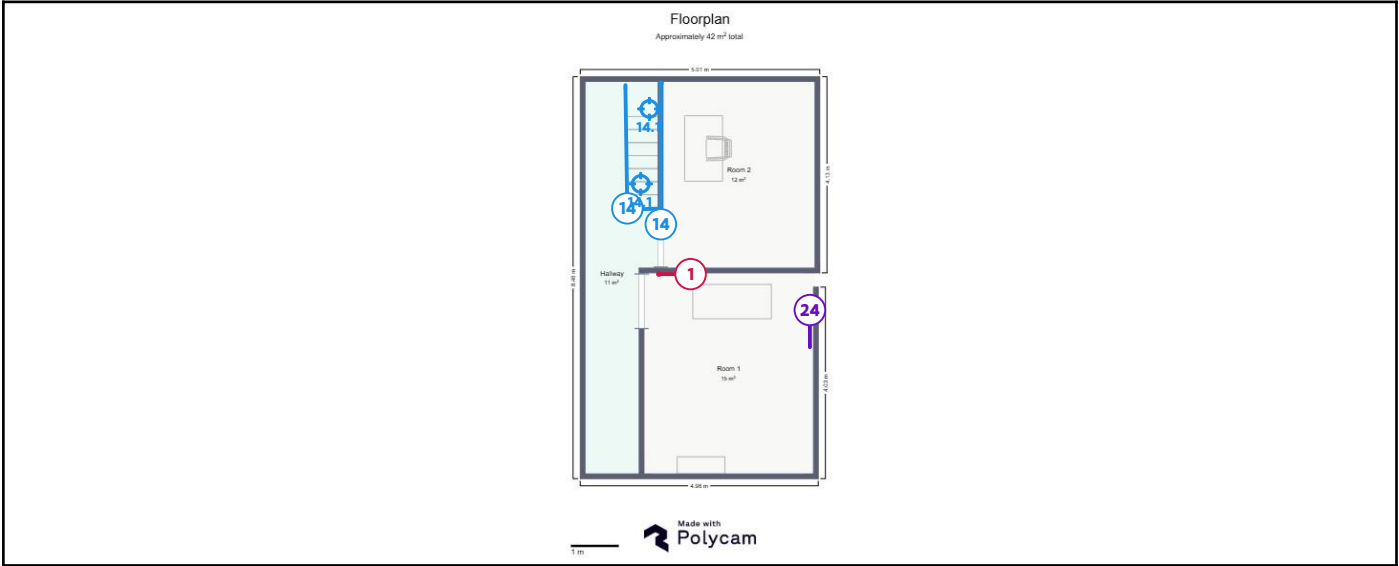
# Plan 1.2: Plan kelder

| Beschrijving | Type | Actie |
|---|---|---|
| 1. Afval (vlakke platen) kelder | Asbestmateriaal | Dringend verwijderen |

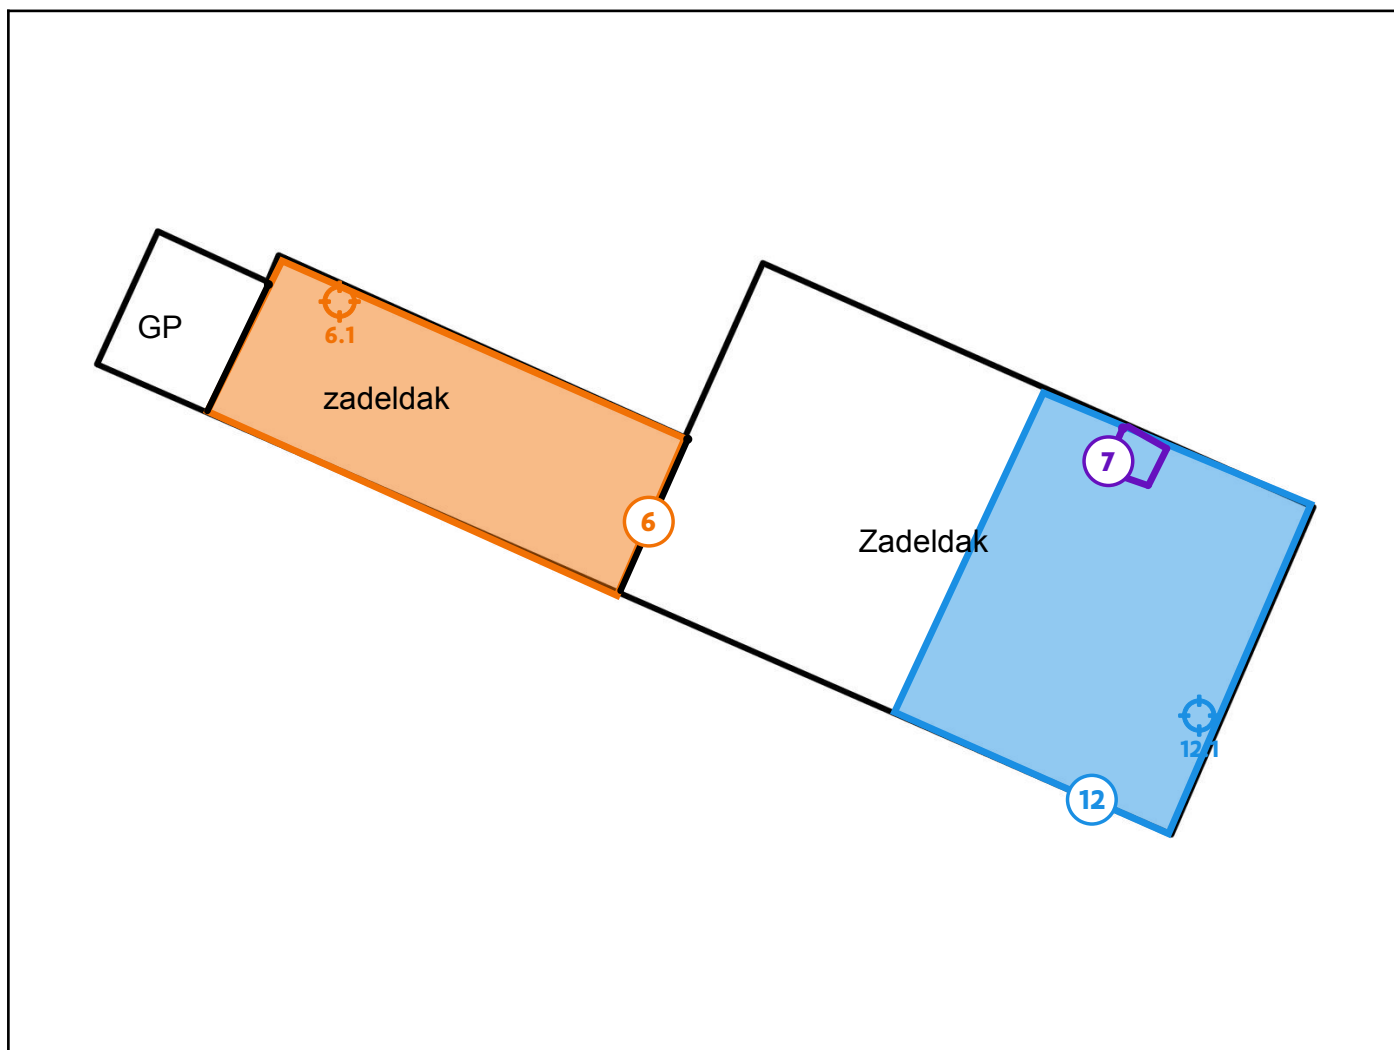
## Plan 1.7: plan daken

| Beschrijving | Type | Actie |
|---|---|---|
| 6. Onderdak achterbouw | Asbestmateriaal | Maatregelen nemen |
| 7. Schouw | Beperking | - |

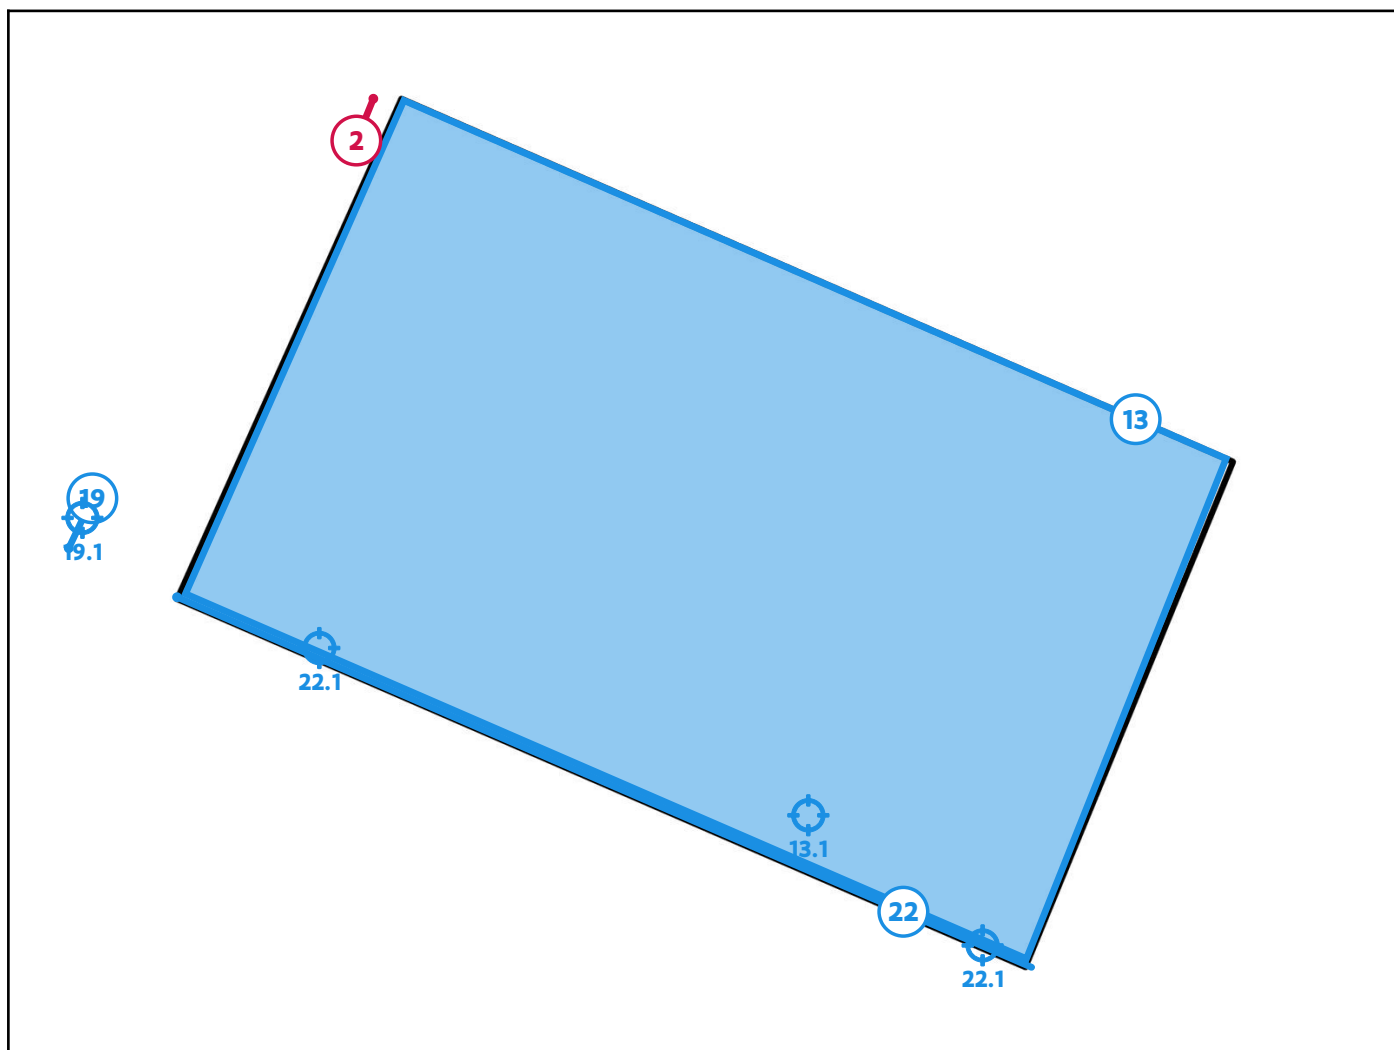
## Plan 2.2: Garage plan

| Beschrijving | Type | Actie |
|---|---|---|
| 2. Afval (vlakke platen) buiten achter garage | Asbestmateriaal | Dringend verwijderen |

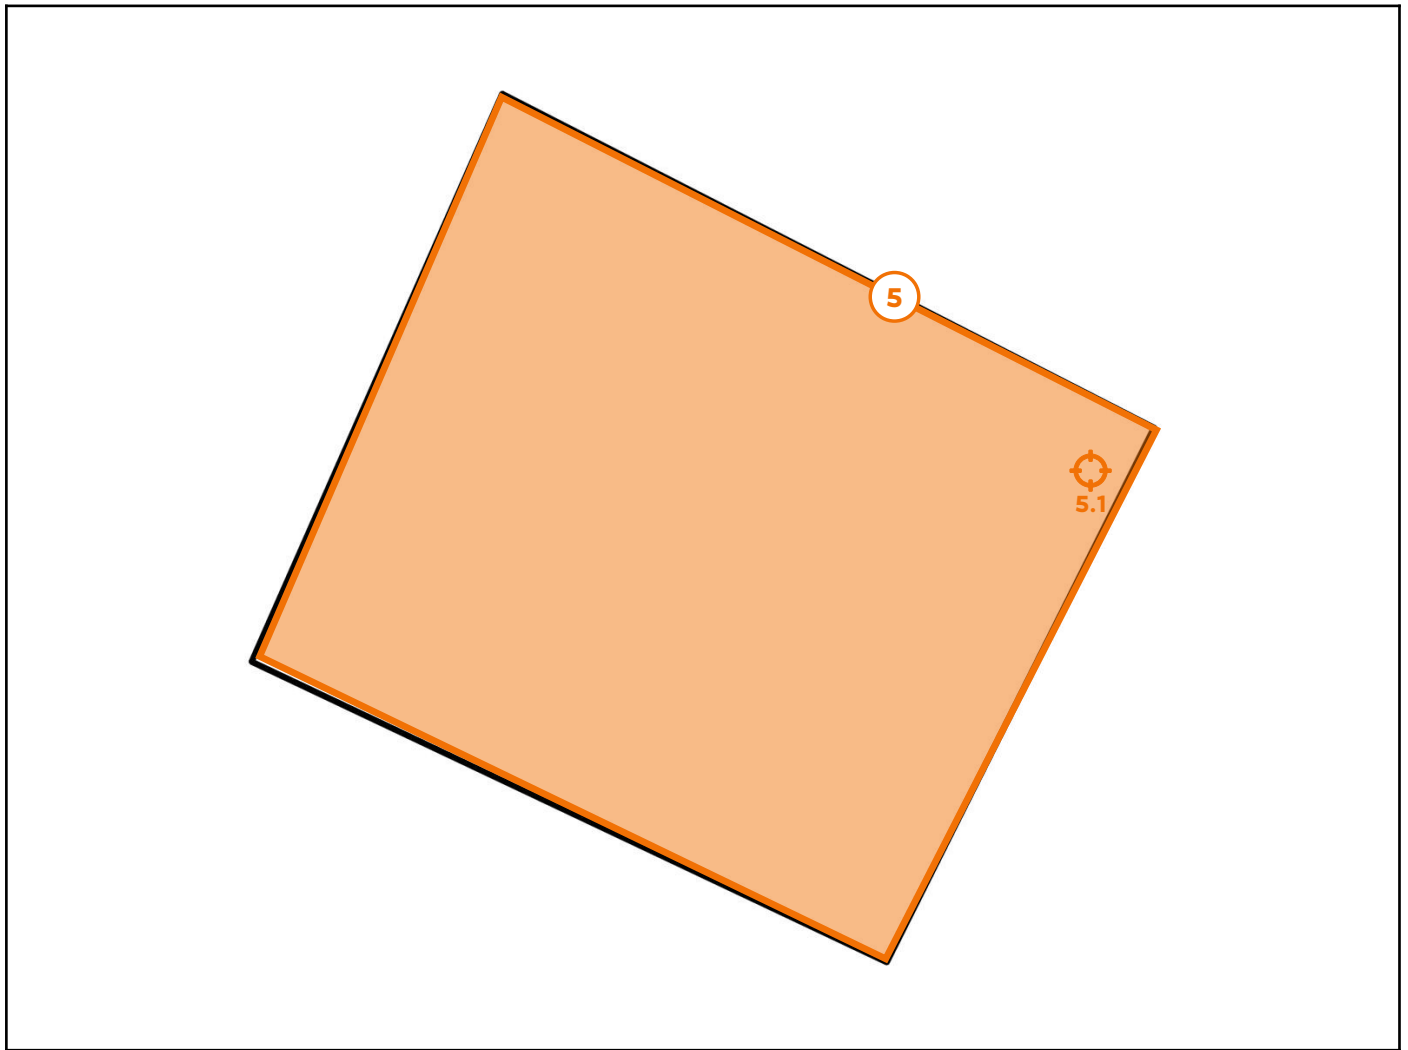
## Plan 3.1: Tuinhuis plan

| Beschrijving | Type | Actie |
|---|---|---|
| 5. Onderdak tuinhuis | Asbestmateriaal | Maatregelen nemen |

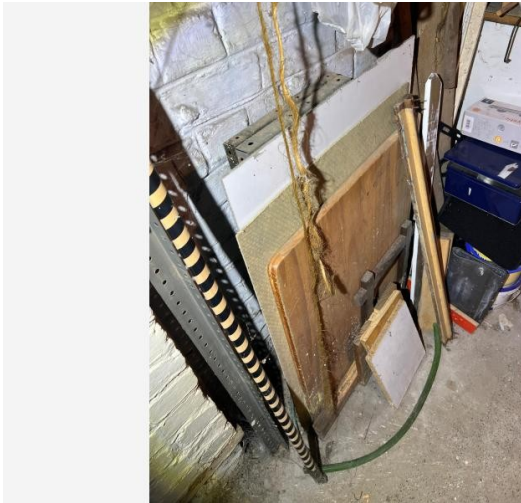
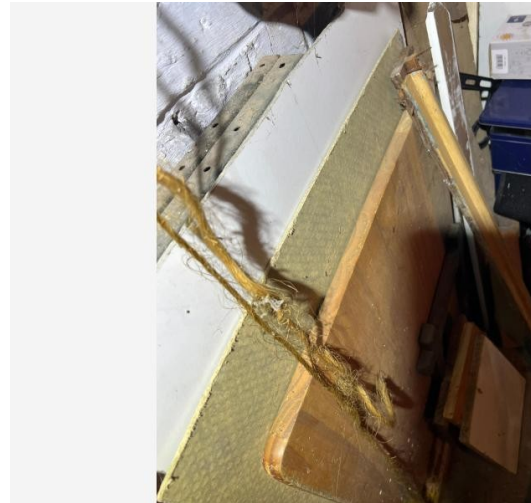
| Fiche 1: Afval (vlakke platen) kelder..... | 28 |

Het asbestmateriaal valt onder de mijlpaal van 2040.

**Dringend verwijderen**

| Beschrijving | Afval (vlakke platen) kelder |
| Type afvalstof | Betreft stock-voorraad of gedemonteerde asbestmaterialen |
| Asbestmaterialen | <ul style="list-style-type: none"><li>• Plaat, paneel, tablet - Generiek</li></ul> |
| Bindmiddel van asbestmateriaal | Cement |
| Hoeveelheid (gewicht - aantal) | <ul style="list-style-type: none"><li>• 5,00 kg - 1 stuk</li></ul> |

- Verwijder het asbestafval.
- Voer bijkomende staalname(s) uit.

- Eenvoudige handelingen: mag via doe-het-zelf of door werknemer(s) met opleidingsattest eenvoudige handelingen  
Deze toepassing kan door een aannemer die over een opleidingsattest eenvoudige handelingen beschikt of door een particulier (doe-het-zelf), verwijderd worden indien er geen verhoogd risico op vrijgave van asbestvezels (max. concentratie 0,01 vezels/cm<sup>3</sup> - CODEX Art. VI.3-54) ontstaat en de toepassing voorafgaand wordt gefixeerd/bevochtigd; de individuele elementen zonder machinale werktuigen (boormachine, slijpschijf, hogedrukreiniger,...) en zonder breken of gooien een voor een losgemaakt worden; en ten slotte dubbel en luchtdicht verpakt weggevoerd worden naar een erkend afvalpunt (recyclagepark).

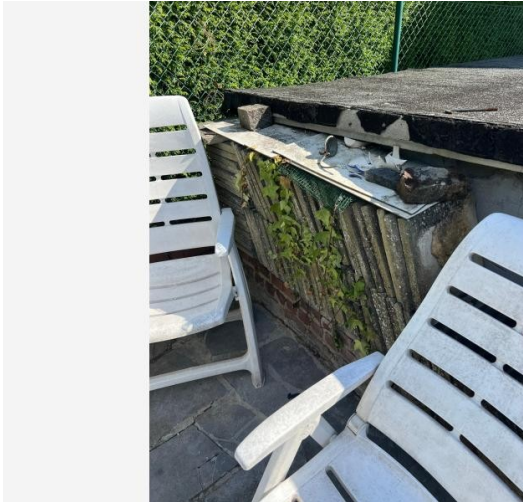
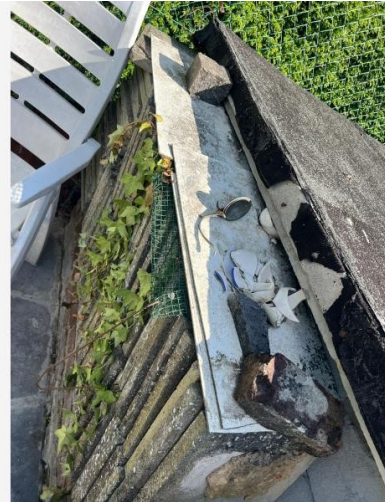
## Fiche 2: Afval (vlakke platen) buiten achter garage

Asbestmateriaal - afvalstof

Het asbestmateriaal valt onder de mijlpaal van 2040.

**Dringend verwijderen**

| Beschrijving | Afval (vlakke platen) buiten achter garage |

- Verwijder het asbestafval.

- Eenvoudige handelingen: mag via doe-het-zelf of door werknemer(s) met opleidingsattest eenvoudige handelingen  
Deze toepassing kan door een aannemer die over een opleidingsattest eenvoudige handelingen beschikt of door een particulier (doe-het-zelf), verwijderd worden indien er geen verhoogd risico op vrijgave van asbestvezels (max. concentratie 0,01 vezels/cm<sup>3</sup> - CODEX Art. VI.3-54) ontstaat en de toepassing voorafgaand wordt gefixeerd/bevochtigd; de individuele elementen zonder machinale werktuigen (boormachine, slijpschijf, hogedrukreiniger,...) en zonder breken of gooien een voor een losgemaakt worden; en ten slotte dubbel en luchtdicht verpakt weggevoerd worden naar een erkend afvalpunt (recyclagepark).

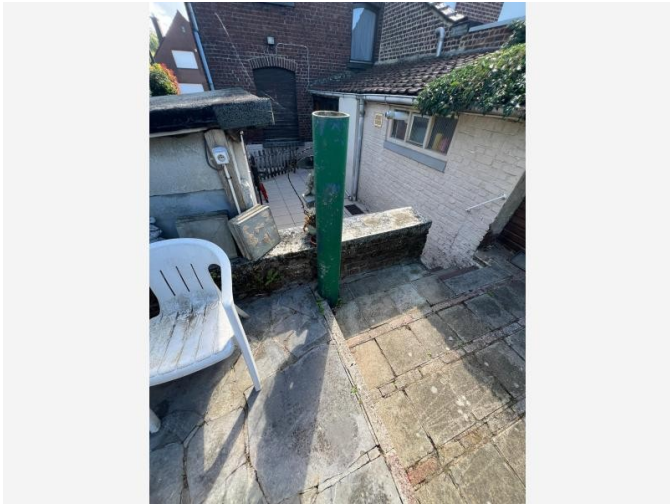
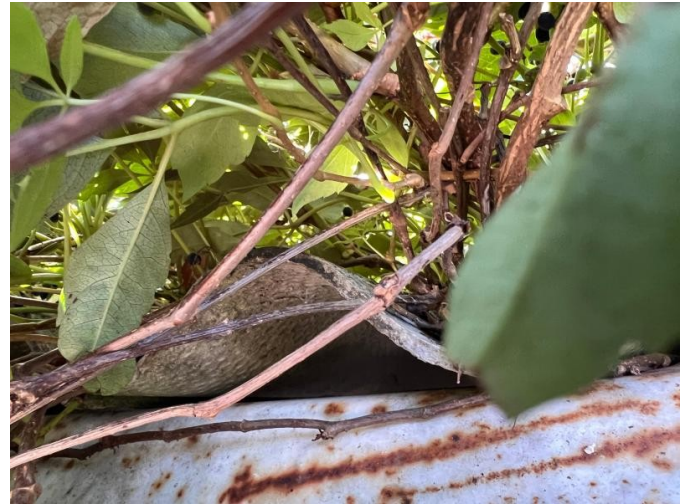
| Fiche 3: Dak bestaande uit golfplaten (kot)..... | 34 |

- Eenvoudige handelingen: mag via doe-het-zelf of door werknemer(s) met opleidingsattest eenvoudige handelingen  
Deze toepassing kan door een aannemer die over een opleidingsattest eenvoudige handelingen beschikt of door een particulier (doe-het-zelf), verwijderd worden indien er geen verhoogd risico op vrijgave van asbestvezels (max. concentratie 0,01 vezels/cm<sup>3</sup> - CODEX Art. VI.3-54) ontstaat en de toepassing voorafgaand wordt gefixeerd/bevochtigd; de individuele elementen zonder machinale werktuigen (boormachine, slijpschijf, hogedrukreiniger,...) en zonder breken of gooien een voor een losgemaakt worden; en ten slotte dubbel en luchtdicht verpakt weggevoerd worden naar een erkend afvalpunt (recyclagepark).
