# Asbestinventarisat attest

Steenweg Asse 165, 1540 Pajottegem

Attestnummer : 20260904-000372.000

Uitgegeven op : 04.09.2026

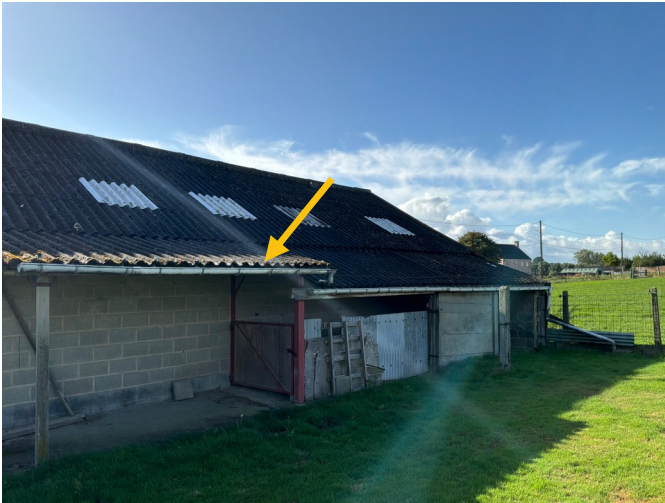
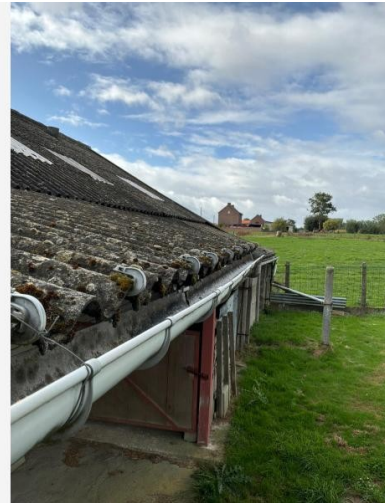
**Dringend verwijderen**

| Beschrijving | Mos/sediment in de dakgoot |
| Besmette materialen | <ul style="list-style-type: none"> <li>• Organisch materiaal (mos, mest, vegetatie, ...)</li> <li>• Sediment (dakgoot, afvoerbuys, regenwaterput, ...)</li> </ul> |
| Bron van de resten | Asbesthoudend dak |
| Gebondenheid resten | Niet hecht |

- Verwijder het asbestafval.

- Eenvoudige handelingen: mag via doe-het-zelf of door werknemer(s) met opleidingsattest eenvoudige handelingen  
Verwijder het afval via het riool.

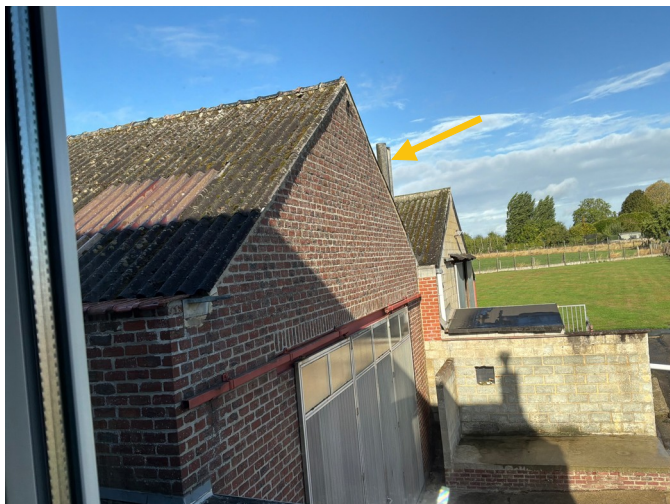
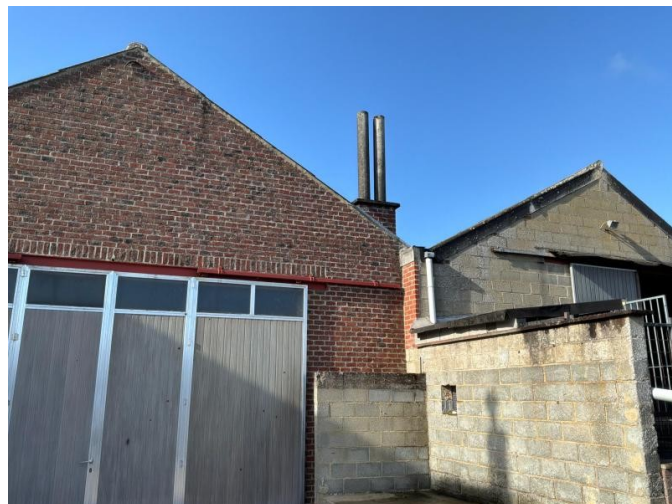
Verwijderen

| Eindbeoordeling materiaalrisico | Verhoogd materiaalrisico en/of verhoogde kans op vezelvrijgave |

| Asbestsoort (vezeltype) | Crocidoliet aanwezig |
| Toestand van het materiaal | Matig beschadigd, matig verweerd |

| Beschrijving | Schouw |

- Zorg voor een veilig beheer. Vermijd het beschadigen van het asbestmateriaal. Controleer de toestand jaarlijks op wijzigingen.

- Eenvoudige handelingen: mag via doe-het-zelf of door werknemer(s) met opleidingsattest eenvoudige handelingen  
Deze toepassing kan door een aannemer die over een opleidingsattest eenvoudige handelingen beschikt of door een particulier (doe-het-zelf), verwijderd worden indien er geen verhoogd risico op vrijgave van asbestvezels (max. concentratie 0,01 vezels/cm<sup>3</sup> - CODEX Art. VI.3-54) ontstaat en de toepassing voorafgaand wordt gefixeerd/bevochtigd; de individuele elementen zonder machinale werktuigen (boormachine, slijpschijf, hogedrukreiniger,...) en zonder breken of gooien een voor een losgemaakt worden; en ten slotte dubbel en luchtdicht verpakt weggevoerd worden naar een erkend afvalpunt (recyclagepark).

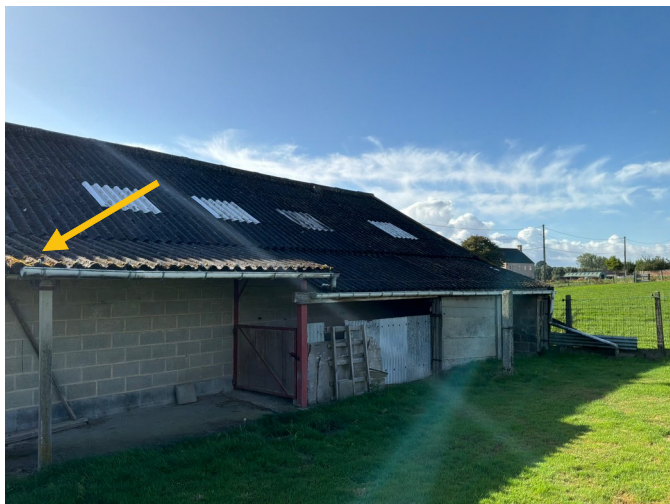
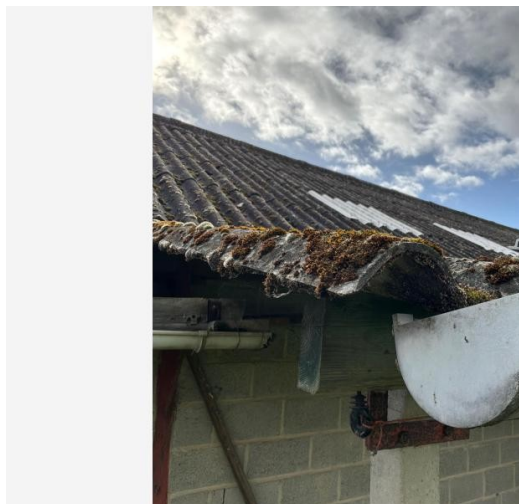
Verwijderen

| Eindbeoordeling materiaalrisico | Verhoogd materiaalrisico en/of verhoogde kans op vezelvrijgave |

| Asbestsoort (vezeltype) | Alleen chrysotiel aanwezig |
| Toestand van het materiaal | Matig beschadigd, matig verweerd |

| # | Type | Referentie | Resultaat |
|---|---|---|---|
| 3.1 | Puntmonster | A7 | Chrysotiel |

| Beschrijving | Dak bestaande uit golfplaten |

- Verwijder dit asbestmateriaal zo snel mogelijk. Volg de toestand goed op.
- Hemelwater dat afspoelt van asbestcement daken of gevels kan asbestdeeltjes bevatten. Gebruik het enkel voor gesloten circuits (bv. spoelen toiletten). Reinig na het vervangen van het dak of de gevel de dakgoten en regenwaterput of -ton om asbesthoudend sediment of slib te verwijderen

- Eenvoudige handelingen: mag via doe-het-zelf of door werknemer(s) met opleidingsattest eenvoudige handelingen  
Deze toepassing kan door een aannemer die over een opleidingsattest eenvoudige handelingen beschikt of door een particulier (doe-het-zelf), verwijderd worden indien er geen verhoogd risico op vrijgave van asbestvezels (max. concentratie 0,01 vezels/cm<sup>3</sup> - CODEX Art. VI.3-54) ontstaat en de toepassing voorafgaand wordt gefixeerd/bevochtigd; de individuele elementen zonder machinale werktuigen (boormachine, slijpschijf, hogedrukreiniger,...) en zonder breken of gooien een voor een losgemaakt worden; en ten slotte dubbel en luchtdicht verpakt weggevoerd worden naar een erkend afvalpunt (recyclagepark).

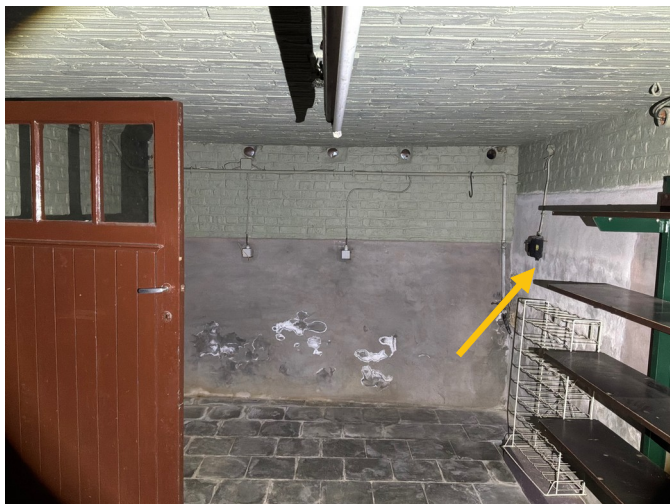
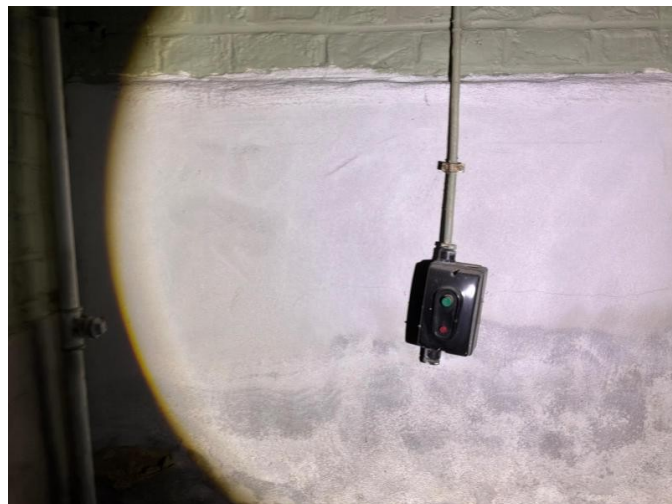
| Identificatiemethode | <p>De asbestdeskundige beoordeelt het materiaal als asbestverdacht en dus asbesthoudend, en dit zonder monstername.</p> <p>Motivatie: De monstername brengt andere schade aan dan schade die inherent is aan de monstername.</p> |
| Opmerking | De hoeveelheid is een zo nauwkeurig mogelijke opmeting. Hieraan kunnen evenwel geen rechten worden ontleend. Monstername niet uitgevoerd wegens risico op beschadiging van een elektrisch component en mogelijke blootstelling aan spanning of storingen in de elektrische installatie. |

- Eenvoudige handelingen: mag via doe-het-zelf of door werknemer(s) met opleidingsattest eenvoudige handelingen  
Deze toepassing kan door een aannemer die over een opleidingsattest eenvoudige handelingen beschikt of door een particulier (doe-het-zelf), verwijderd worden indien er geen verhoogd risico op vrijgave van asbestvezels (max. concentratie 0,01 vezels/cm<sup>3</sup> - CODEX Art. VI.3-54) ontstaat en de toepassing voorafgaand wordt gefixeerd/bevochtigd; de individuele elementen zonder machinale werktuigen (boormachine, slijpschijf, hogedrukreiniger,...) en zonder breken of gooien een voor een losgemaakt worden; en ten slotte dubbel en luchtdicht verpakt weggevoerd worden naar een erkend afvalpunt (recyclagepark).

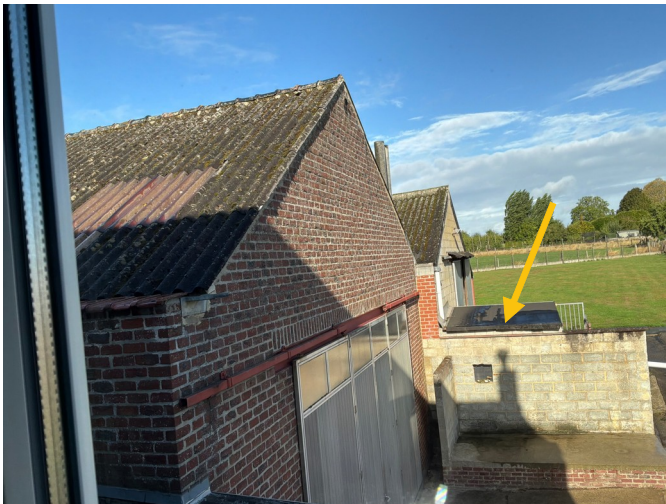
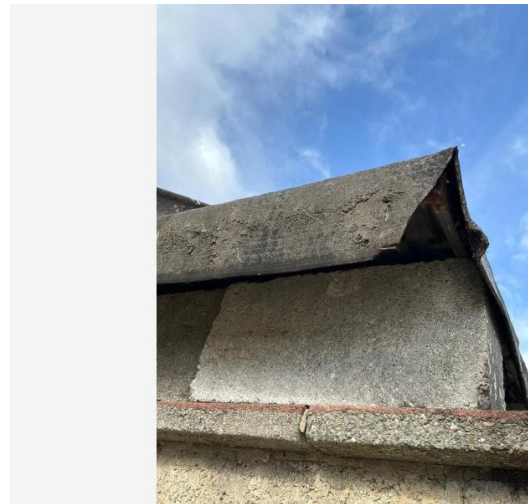
| Opmerking | Staalname tot op de eventuele onderliggende lagen is niet mogelijk zonder uitbreiding naar een destructief onderzoek.<br><br>de vastgestelde asbest betreft contaminatie op het oppervlak. |

- Eenvoudige handelingen: mag via doe-het-zelf of door werknemer(s) met opleidingsattest eenvoudige handelingen  
Deze toepassing kan door een aannemer die over een opleidingsattest eenvoudige handelingen beschikt of door een particulier (doe-het-zelf), verwijderd worden indien er geen verhoogd risico op vrijgave van asbestvezels (max. concentratie 0,01 vezels/cm<sup>3</sup> - CODEX Art. VI.3-54) ontstaat en de toepassing voorafgaand wordt gefixeerd/bevochtigd; de individuele elementen zonder machinale werktuigen (boormachine, slijpschijf, hogedrukreiniger,...) en zonder breken of gooien een voor een losgemaakt worden; en ten slotte dubbel en luchtdicht verpakt weggevoerd worden naar een erkend afvalpunt (recyclagepark).
