# Asbestinventarisatetest

Eikstraat 45, 1673 Pepingen

Attestnummer : **20260908-000358.000**

**Asbestveilig** (maar mogelijk niet asbestvrij)

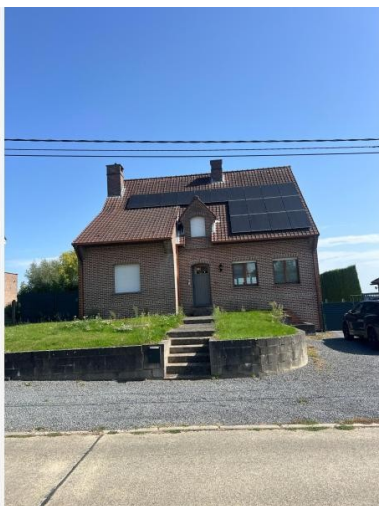
*Situeringsfoto*

**Reden:** Het te onderzoeken materiaal situeert zich hoger dan 3,50 m te rekenen vanaf een veilige ondergrond

**Uitleg van de asbestdeskundige:** De binnenkant van de schouw is niet waarneembaar. De schouw bevat binnenin mogelijk een asbestcement rookgaskanaal. Laat dit onderzoeken bij eventuele werken.

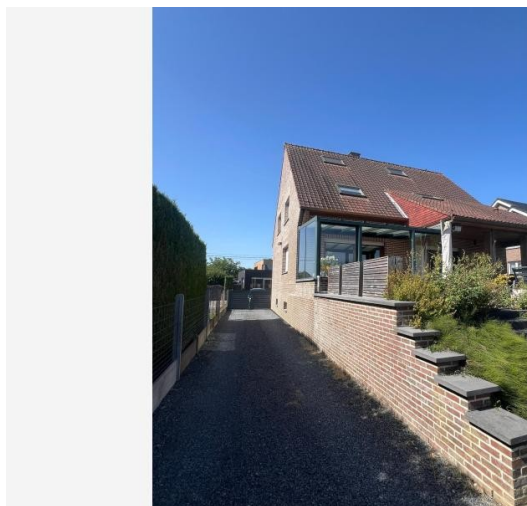
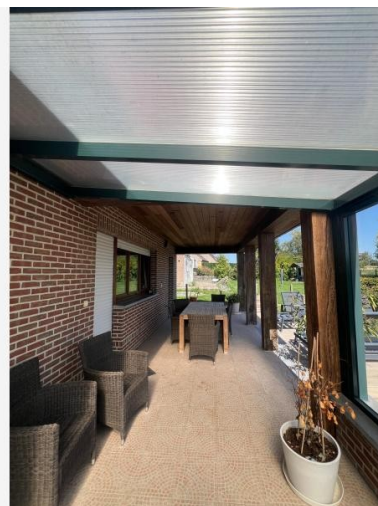
Geen waarneembare asbestverdachte materialen aangetroffen.

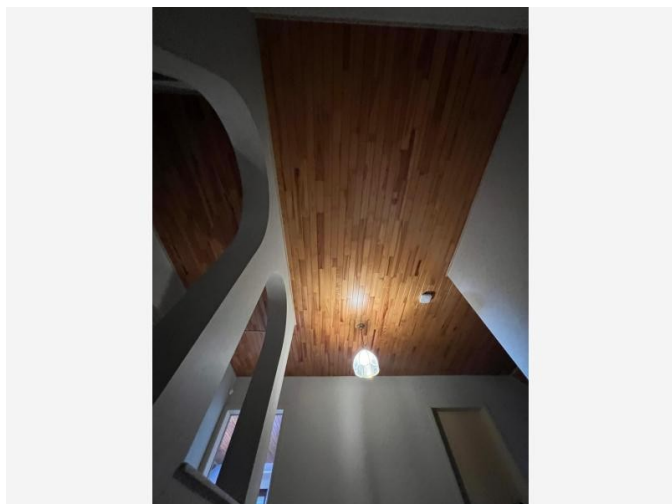
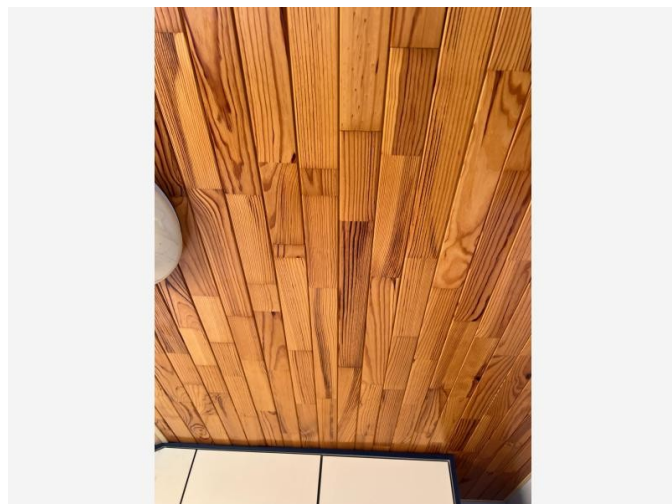
De plafonds werden afgewerkt met niet-asbestverdachte voorzetpanelen die inspectie van de bedekte structuur (opbouw, pleisterwerk) verhinderen.

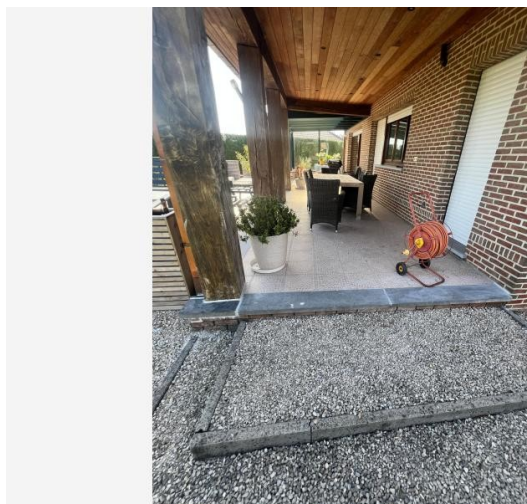
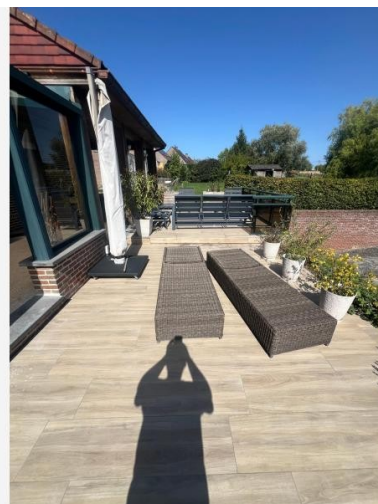
Geen waarneembare asbestverdachte materialen aangetroffen.

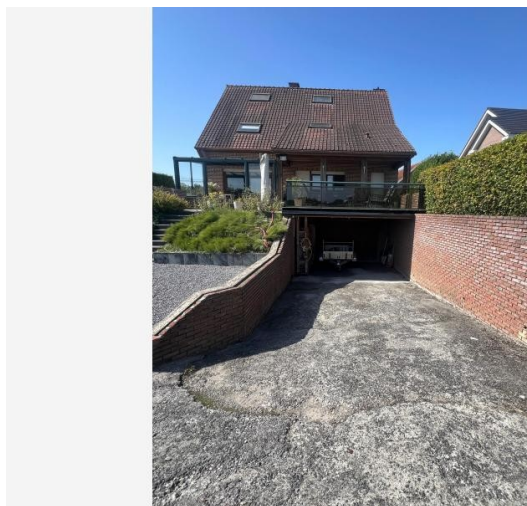
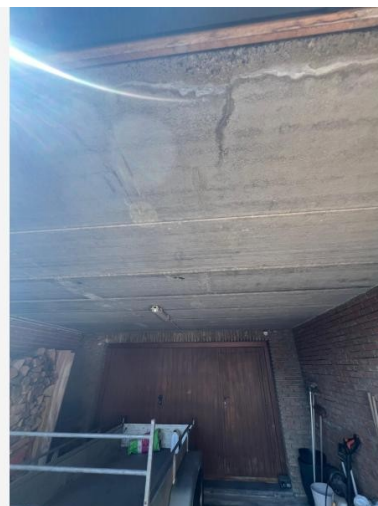
Geen waarneembare asbestverdachte materialen aangetroffen.

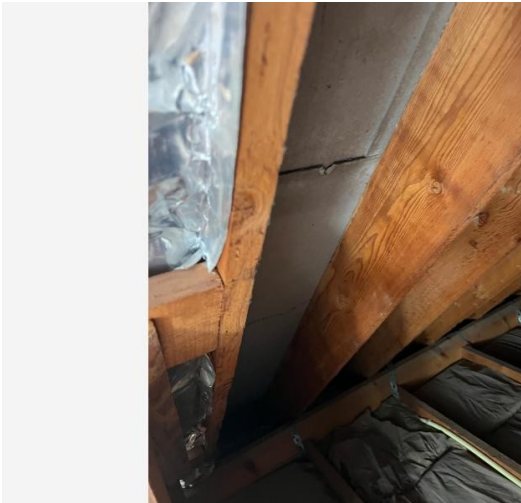
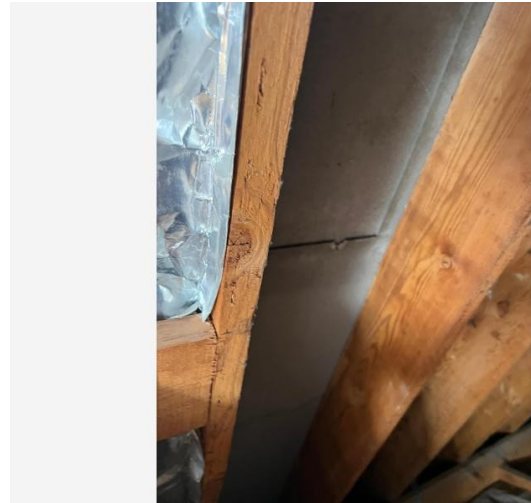
Geen asbest

| # | Type | Referentie | Resultaat |
|---|---|---|---|
| 6.1 | Puntmonster | 05 | Geen asbest |

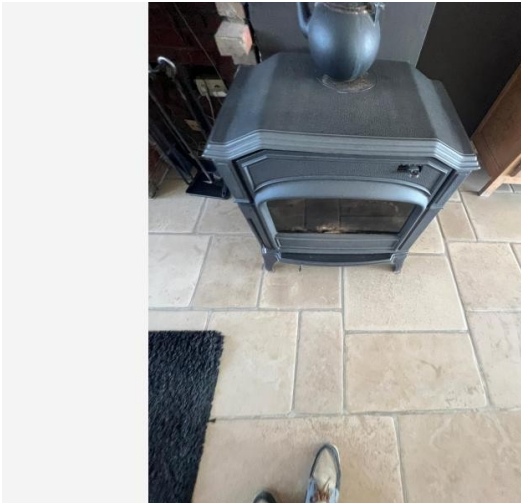
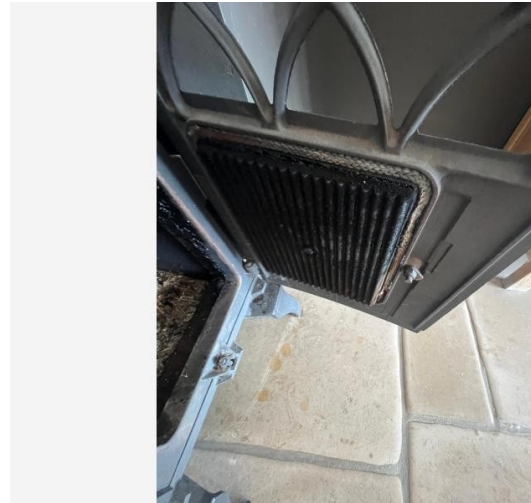
## Fiche 7: Kachelkoord

Geen asbest

| # | Type | Referentie | Resultaat |
|---|---|---|---|
| 7.1 | Puntmonster | 04 | Geen asbest |

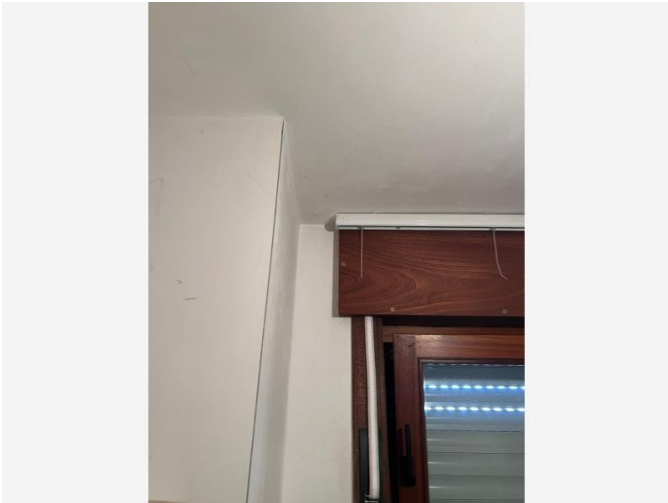
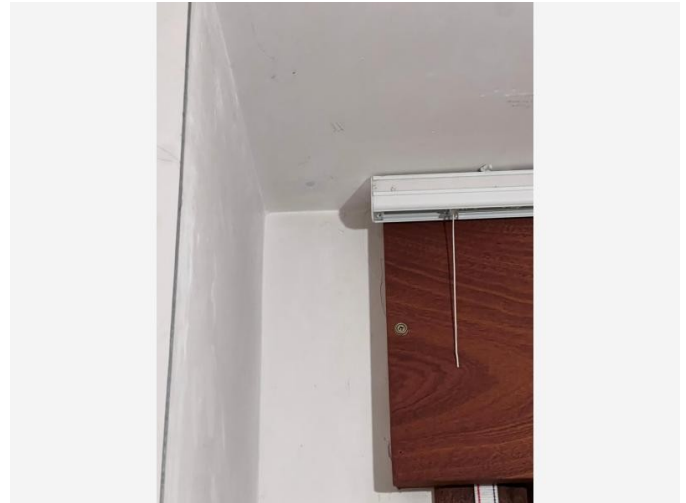
## Fiche 8: Pleisterwerk plafonds

Geen asbest

| # | Type | Referentie | Resultaat |
|---|---|---|---|
| 8.1 | Mengmonster | 02 | Geen asbest |

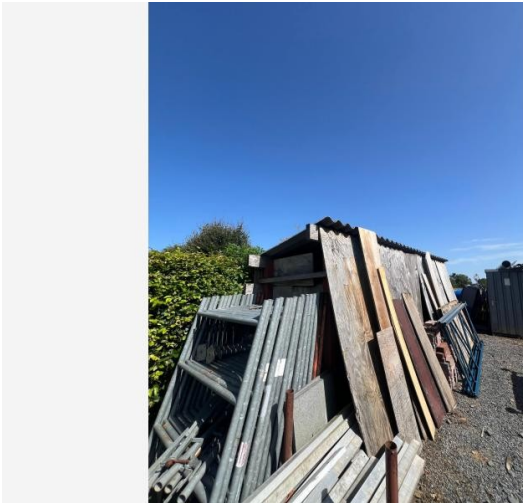
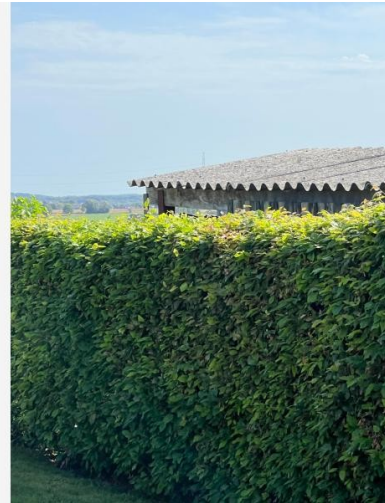
## Fiche 9: Dak bestaande uit golfplaten

Geen asbest

| # | Type | Referentie | Resultaat |
|---|---|---|---|
| 9.1 | Puntmonster | 03 | Geen asbest |

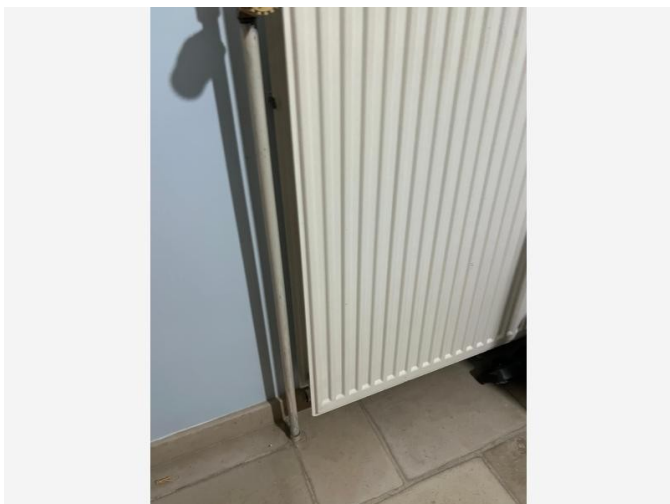
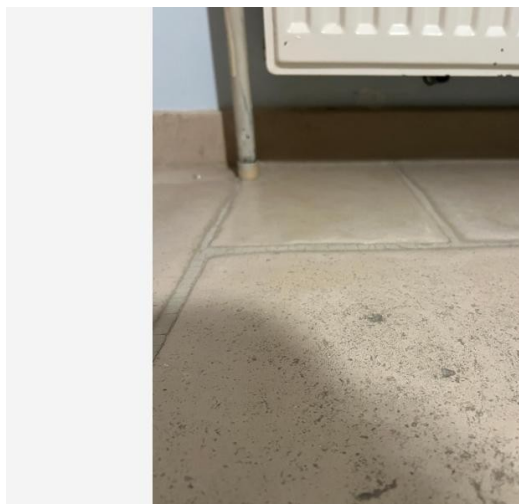
## Fiche 10: Pleisterwerk wanden

Geen asbest

| # | Type | Referentie | Resultaat |
|---|---|---|---|
| 10.1 | Mengmonster | 01 | Geen asbest |

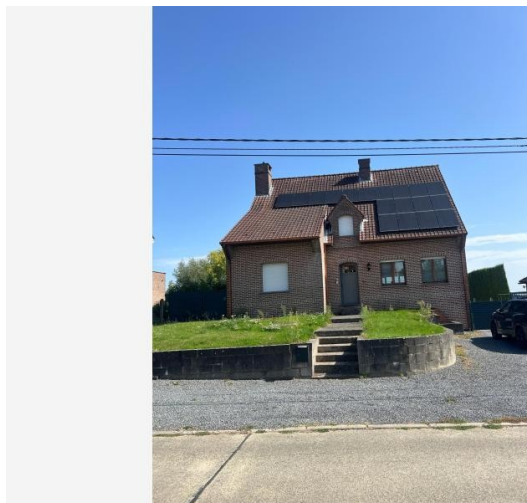
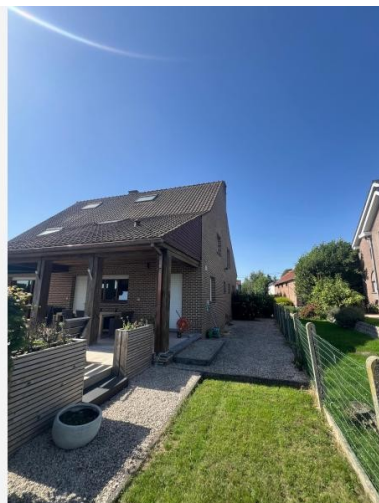
### Fiche 11: Dakbedekking bestaande uit pannen (niet verdacht)

| Beschrijving | Notitie | Terug te vinden op plannen |
|---|---|---|
| Fiche 11: Dakbedekking bestaande uit pannen (niet verdacht) | De dakbedekking is niet-asbestverdacht. | - |

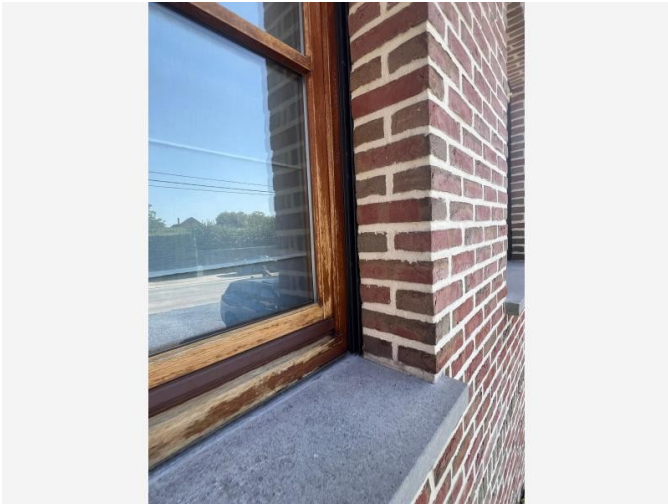
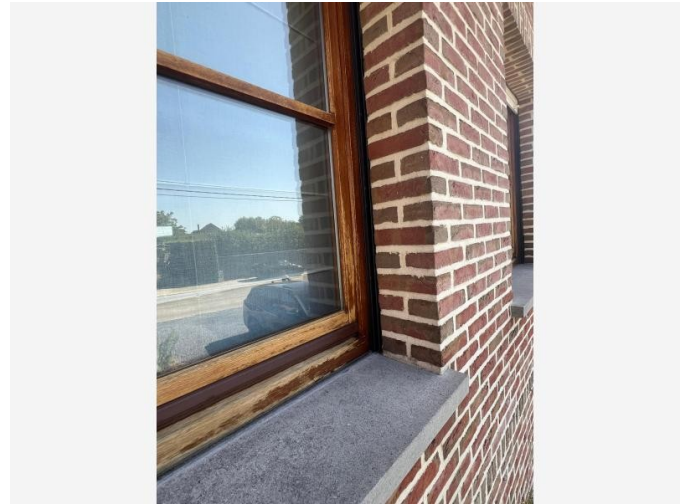
## Fiche 12: Mastiek

| Beschrijving | Notitie | Terug te vinden op plannen |
|---|---|---|
| Fiche 12: Mastiek | Er is geen asbestverdachte mastiek aanwezig. | - |

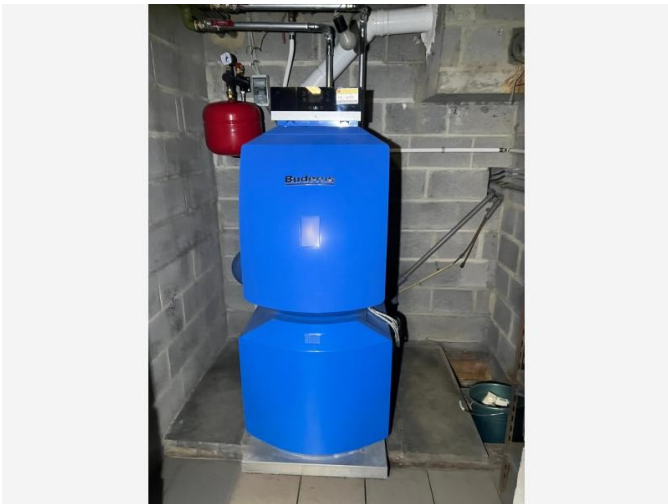
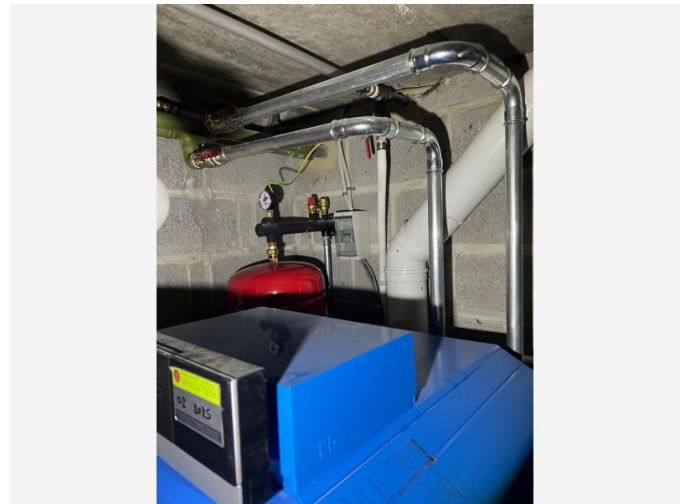
## Fiche 13: CV-ketel (niet verdacht)

| Beschrijving | Notitie | Terug te vinden op plannen |
|---|---|---|
| Fiche 13: CV-ketel (niet verdacht) | De CV-ketel (dichtingen, isolerend materiaal) is niet asbestverdacht. | - |
