# Asbestinventarisatetest

Langblok 30, 1651 Beersel

Attestnummer : 20260818-000256.000

Uitgegeven op : 18.08.2026

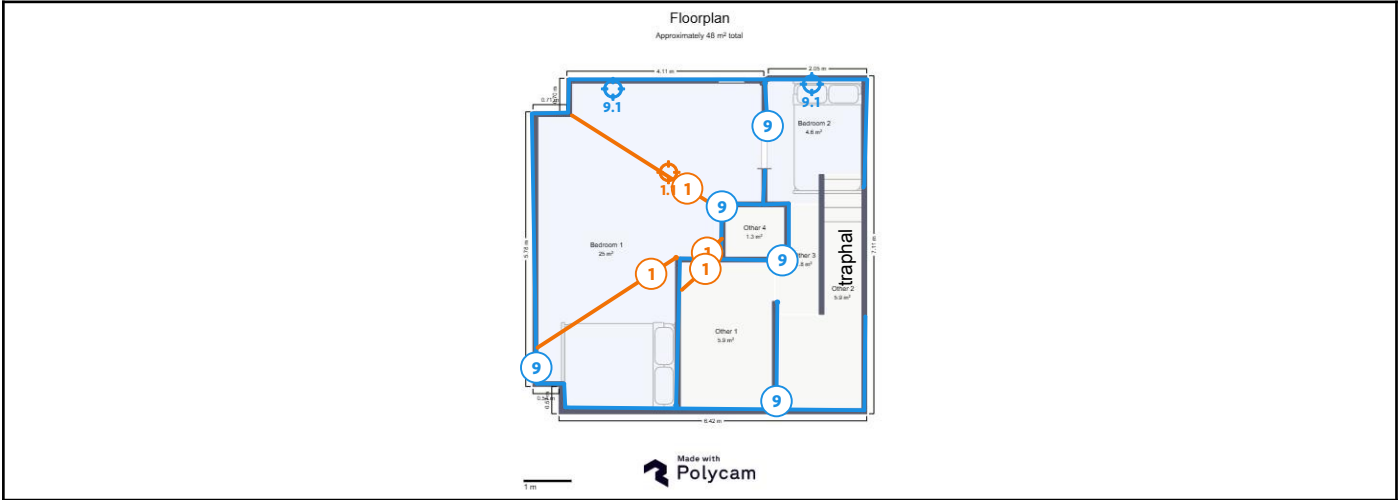
# Plan 1.3: Plan kelder

| Beschrijving | Type | Actie |
|---|---|---|
| 1. Cementbuizen (kelder) | Asbestmateriaal | Verwijderen |
| 9. Cementen smeerlaag binnen (kelder) | Geen asbest | - |

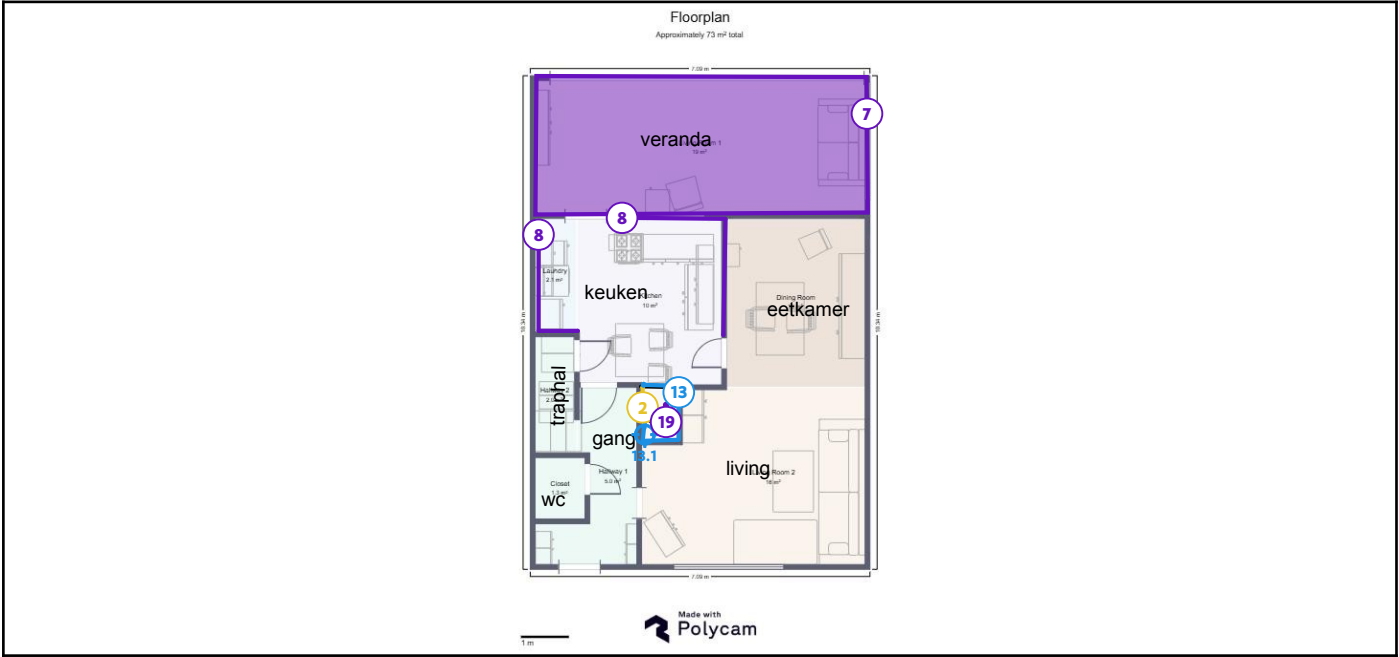
# Plan 1.4: Plan gelijkvloers

| Beschrijving | Type | Actie |
|---|---|---|
| 2. Bakeliet schakelkast | Asbestmateriaal | Zorgvuldig beheren |
| 19. Oude CV-ketel | Overige ruimte of materiaal | - |

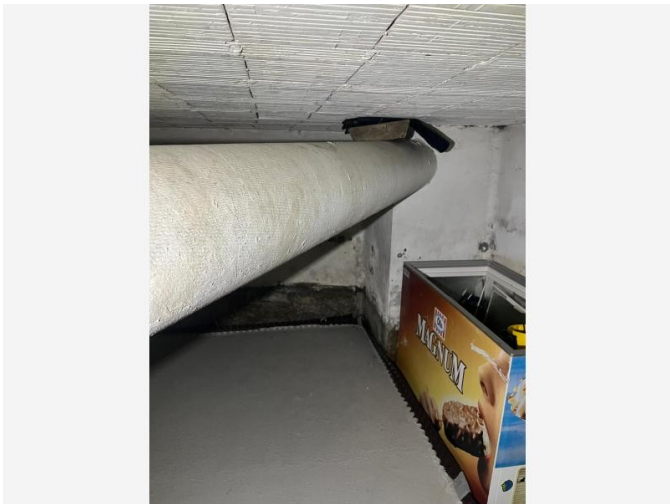
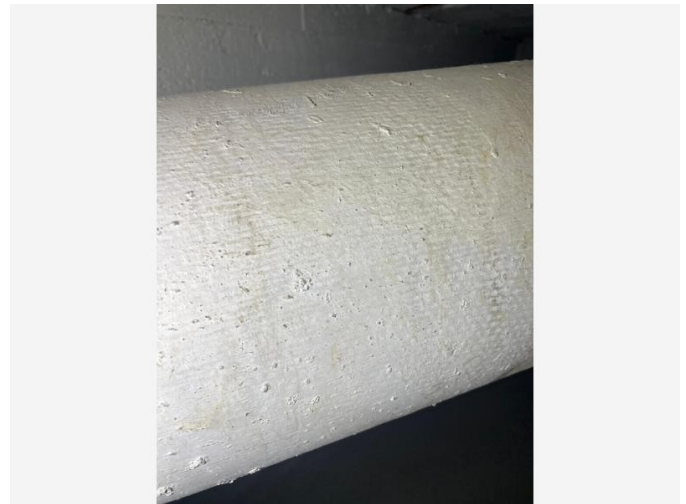
Het asbestmateriaal valt onder de mijlpaal van 2040.

Verwijderen

| Eindbeoordeling materiaalrisico | Verhoogd materiaalrisico en/of verhoogde kans op vezelvrijgave |

| Asbestsoort (vezeltype) | Crocidoliet aanwezig |
| Toestand van het materiaal | Licht beschadigd, licht verweerd. Intacte calciumsilicaatplaat of materiaal met categorie 3-gebondenheid |

| # | Type | Referentie | Resultaat |
|---|---|---|---|
| 1.1 | Puntmonster | 06 | Chrysotiel, Crocidoliet |

| Beschrijving | Cementbuizen (kelder) |

- Zorg voor een veilig beheer. Vermijd het beschadigen van het asbestmateriaal. Controleer de toestand jaarlijks op wijzigingen.

- Eenvoudige handelingen: mag via doe-het-zelf of door werknemer(s) met opleidingsattest eenvoudige handelingen  
Deze toepassing kan door een aannemer die over een opleidingsattest eenvoudige handelingen beschikt of door een particulier (doe-het-zelf), verwijderd worden indien er geen verhoogd risico op vrijgave van asbestvezels (max. concentratie 0,01 vezels/cm<sup>3</sup> - CODEX Art. VI.3-54) ontstaat en de toepassing voorafgaand wordt gefixeerd/bevochtigd; de individuele elementen zonder machinale werktuigen (boormachine, slijpschijf, hogedrukreiniger,...) en zonder breken of gooien een voor een losgemaakt worden; en ten slotte dubbel en luchtdicht verpakt weggevoerd worden naar een erkend afvalpunt (recyclagepark).

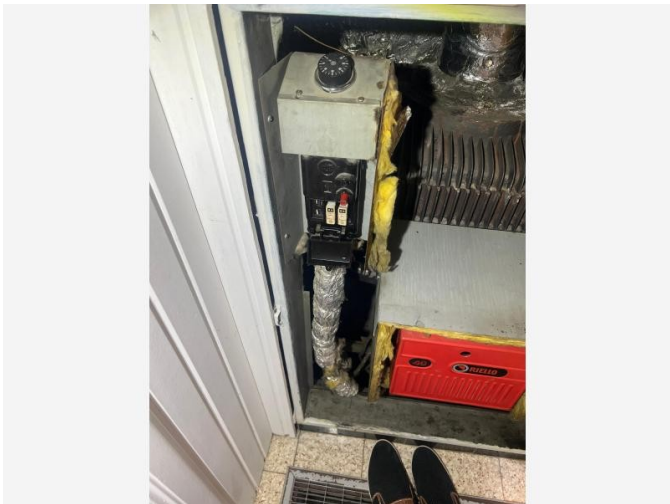
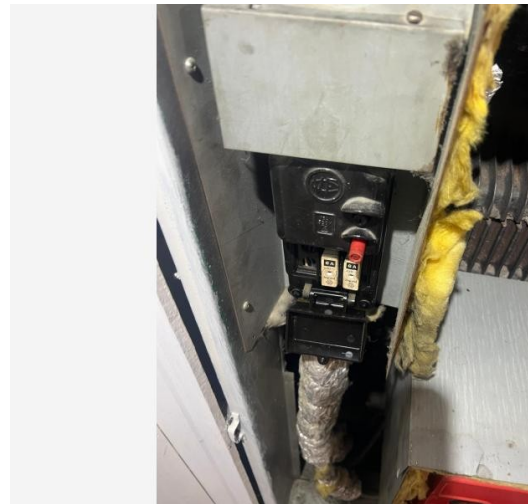
Het asbestmateriaal valt onder de mijlpaal van 2040.

Zorgvuldig beheren

| Eindbeoordeling materiaalarisico | Laag materiaalarisico en/of verlaagde kans op vezelvrijgave |

| Toestand van het materiaal | Onbeschadigd, niet verweerd |

| Beschrijving | Bakeliet schakelkast |
| Identificatiemethode | <p>De asbestdeskundige beoordeelt het materiaal als asbestverdacht en dus asbesthoudend, en dit zonder monstername.</p> <p>Motivatie: De monstername brengt andere schade aan dan schade die inherent is aan de monstername.</p> |
| Opmerking | De hoeveelheid is een zo nauwkeurig mogelijke opmeting. Hieraan kunnen evenwel geen rechten worden ontleend. Monstername niet uitgevoerd wegens risico op beschadiging van een elektrisch component en mogelijke blootstelling aan spanning of storingen in de elektrische installatie. |

- Zorg voor een veilig beheer. Vermijd het beschadigen van het asbestmateriaal. Controleer de toestand jaarlijks op wijzigingen.
- Voer bijkomende staalname(s) uit.

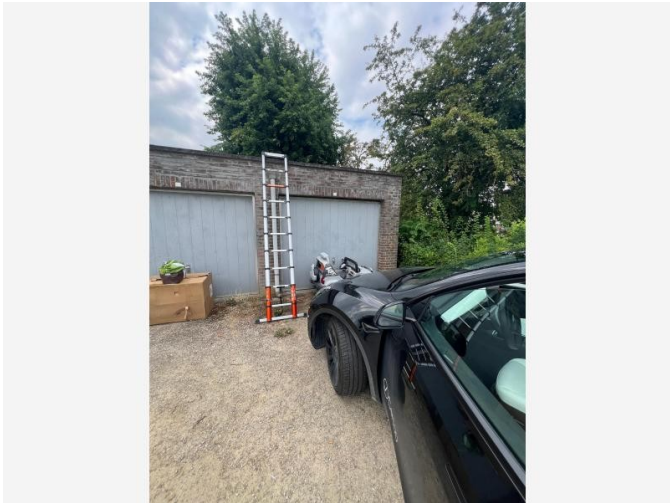
**Reden:** Slotvaste toegangspoort, -deur of -luik

**Uitleg van de asbestdeskundige:** De gevolmachtigde makelaar gelast met de verkoop is niet in het bezit van de sleutels van de garagepoort.

Zodra deze sleutels beschikbaar zijn, kan de garage (binnenin) worden onderzocht

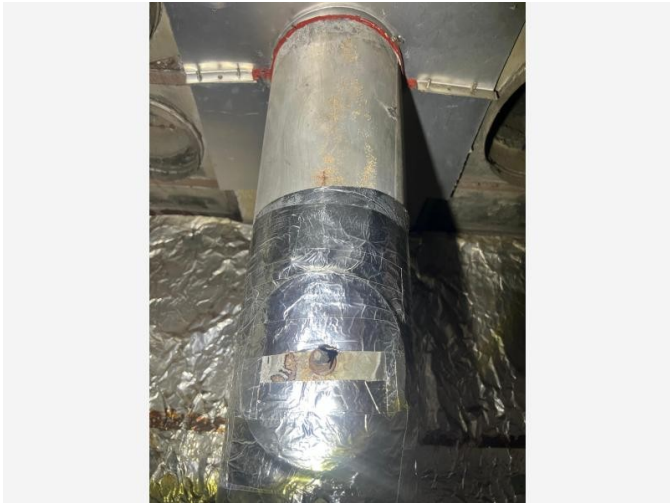
**Reden:** Het te onderzoeken materiaal situeert zich hoger dan 3,50 m te rekenen vanaf een veilige ondergrond

**Uitleg van de asbestdeskundige:** De binnenkant van de schouw is niet waarneembaar. De schouw bevat binnenin mogelijk een asbestcement rookgaskanaal. Laat dit onderzoeken bij eventuele werken.

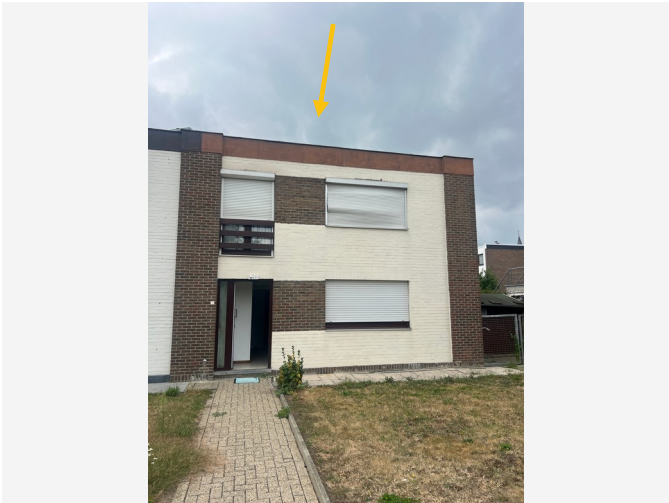
**Reden:** Het te onderzoeken materiaal situeert zich hoger dan 3,50 m te rekenen vanaf een veilige ondergrond

**Uitleg van de asbestdeskundige:** Het is niet mogelijk het (plat) te onderzoeken dat het dak zich hoger dan 3,50 m te rekenen vanaf een veilige ondergrond situeert.

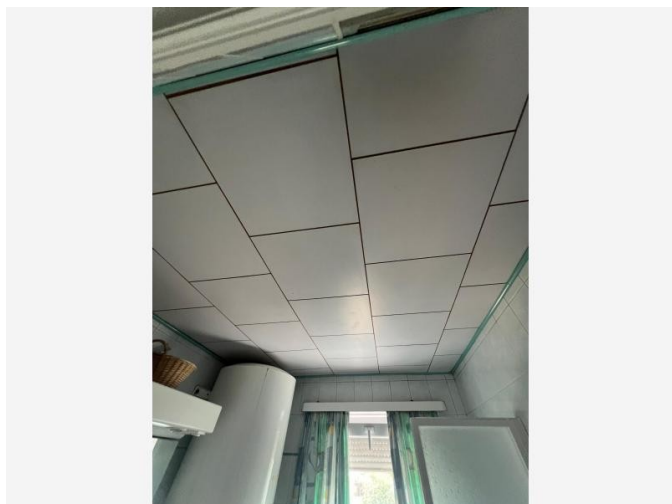
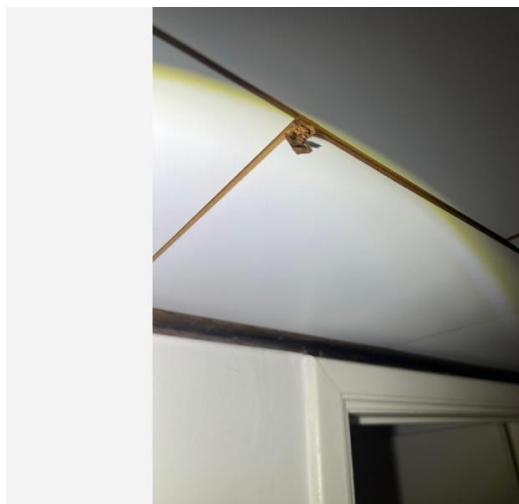
De plafonds werden afgewerkt met niet-asbestverdachte voorzetpanelen die inspectie van de bedekte structuur (opbouw, pleisterwerk) verhinderen.

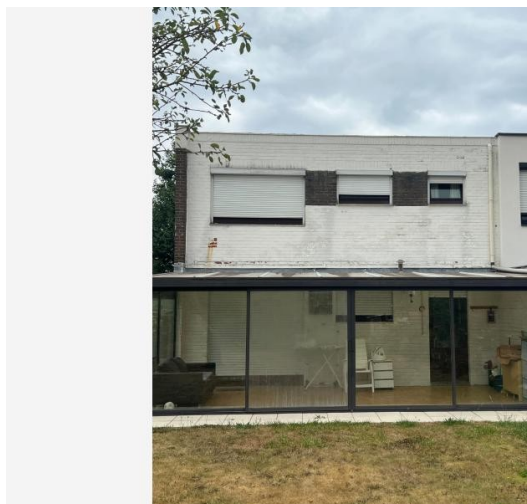
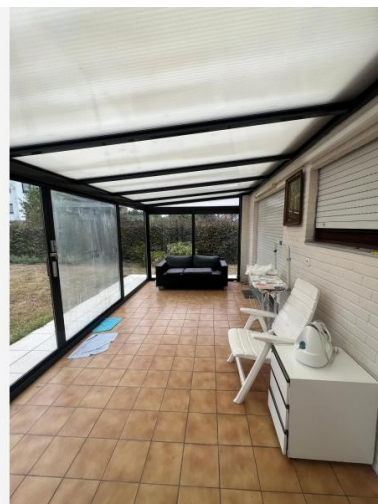
Geen waarneembare asbestverdachte materialen aangetroffen.

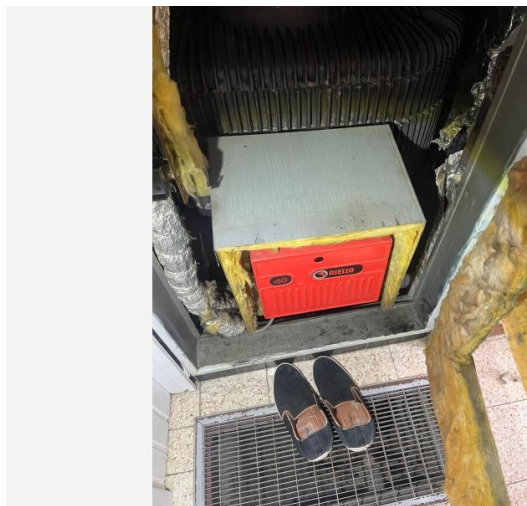
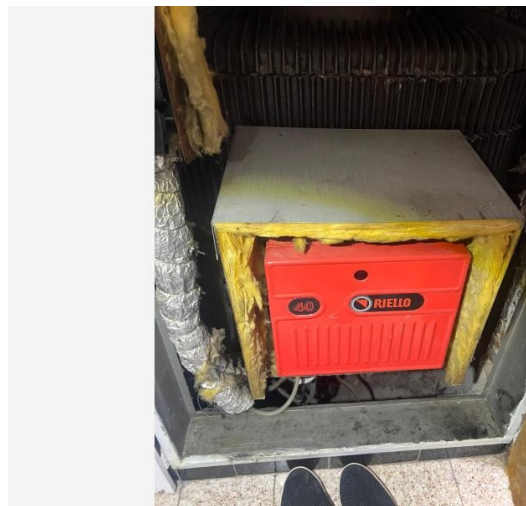
## Fiche 19: Oude CV-ketel

| Beschrijving | Notitie | Terug te vinden op plannen |
|---|---|---|
| Fiche 19: Oude CV-ketel | De CV-ketel bevat mogelijk asbesthoudende pakkingen en/of elementen. Laat ze onderzoeken bij onderhoud of vervanging. | Plan 1.4: Plan gelijkvloers |
