# Asbestinventarisatetest

Hellebroek 22, 1500 Halle

Attestnummer : 20260407-000271.000

**Niet-asbestveilig**

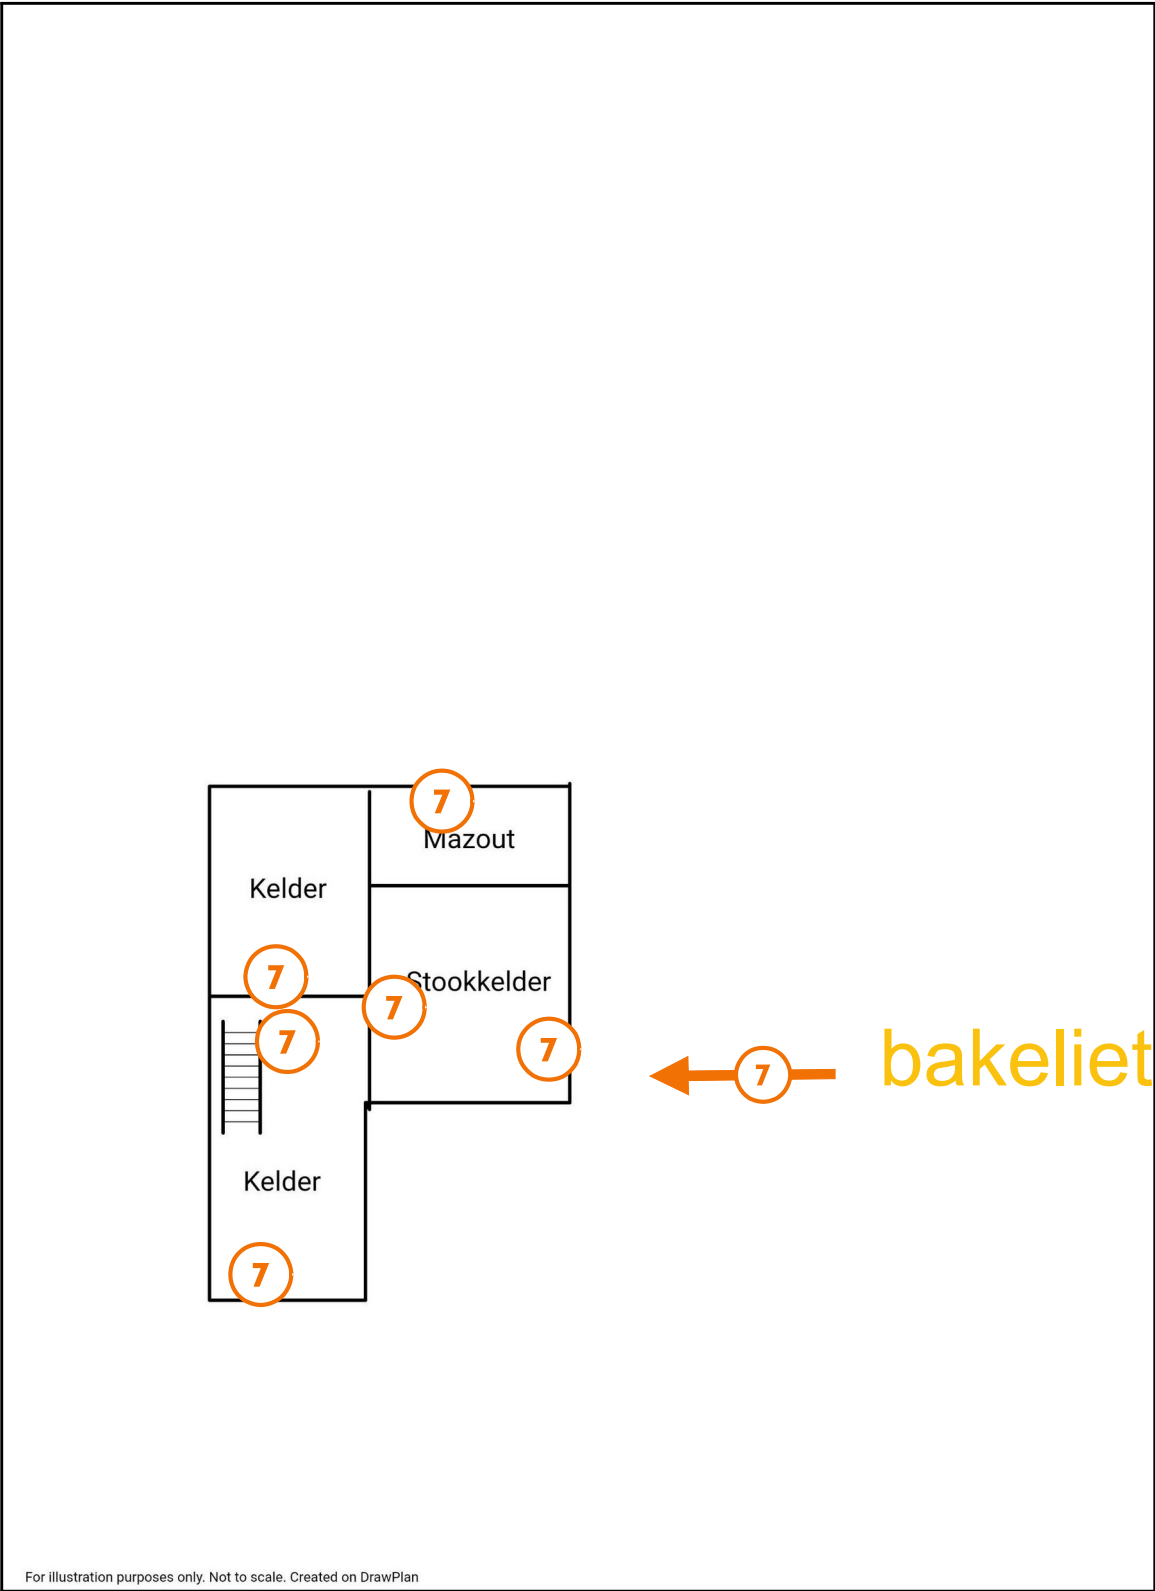
# Plan 1.1: Plan V-1 (bakeliet schakelaars/stopcontacten)

| 7. Bakeliet schakelaars/stopcontacten | Asbestmateriaal | <a href="#">Verwijderen</a> |

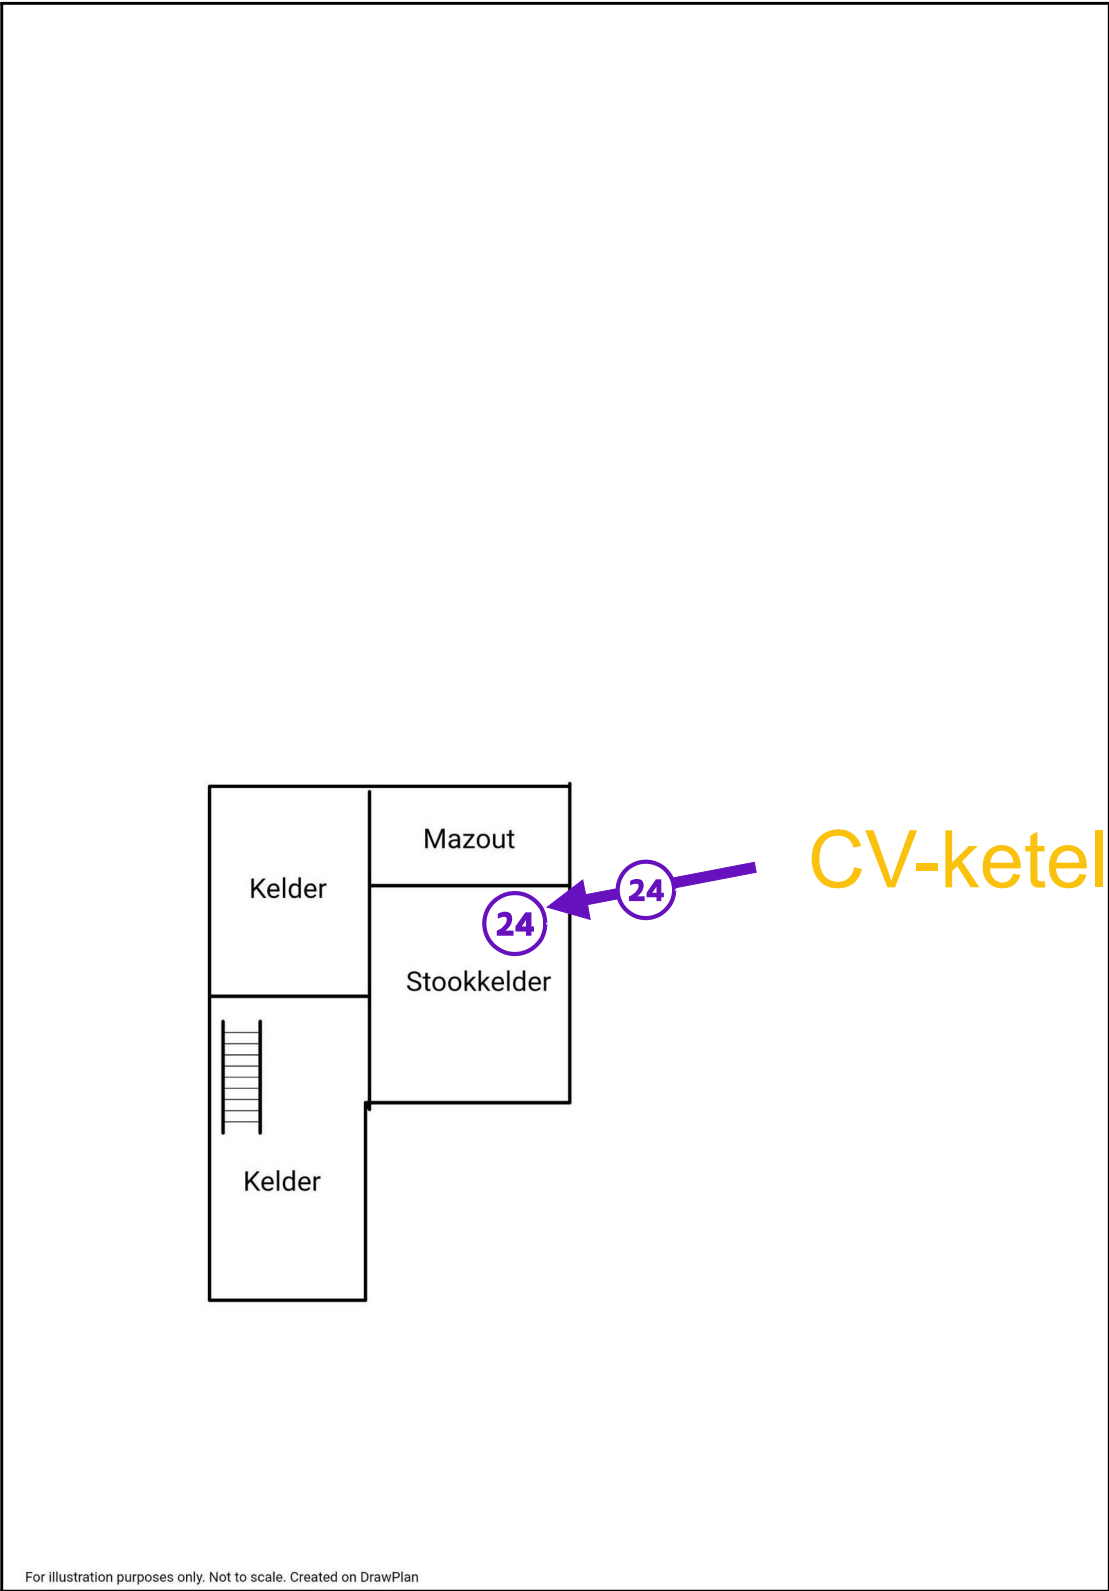
### Plan 1.3: Plan V-1 (CV-ketel)

| 24. CV-ketel | Overige ruimte of materiaal | - |

| Beschrijving | Notitie | Terug te vinden op plannen |
|---|---|---|
| Fiche 24: CV-ketel | De CV-ketel bevat mogelijk asbesthoudende pakkingen en/of elementen. Laat ze onderzoeken bij onderhoud of vervanging. | Plan 1.3: Plan V-1 (CV-ketel) |

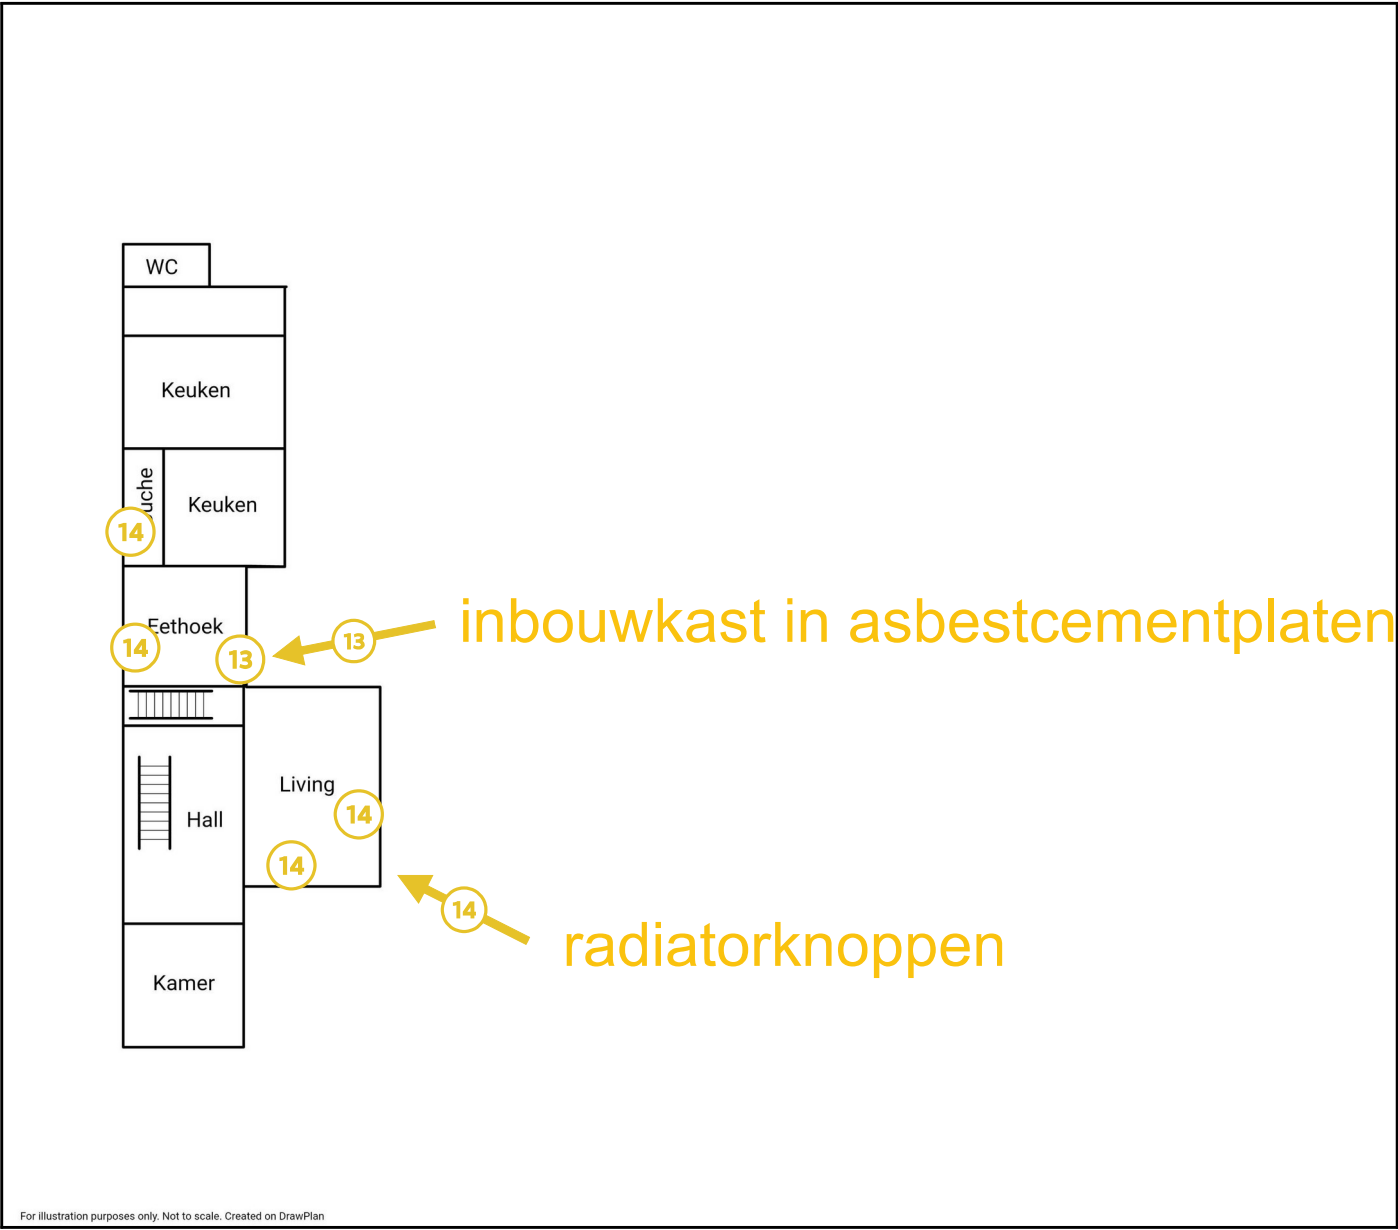
## Plan 1.7: Plan V0 (inbouwkast & radiatorknoppen)

| Beschrijving | Type | Actie |
|---|---|---|
| 14. Radiatorknoppen | Asbestmateriaal | Zorgvuldig beheren |

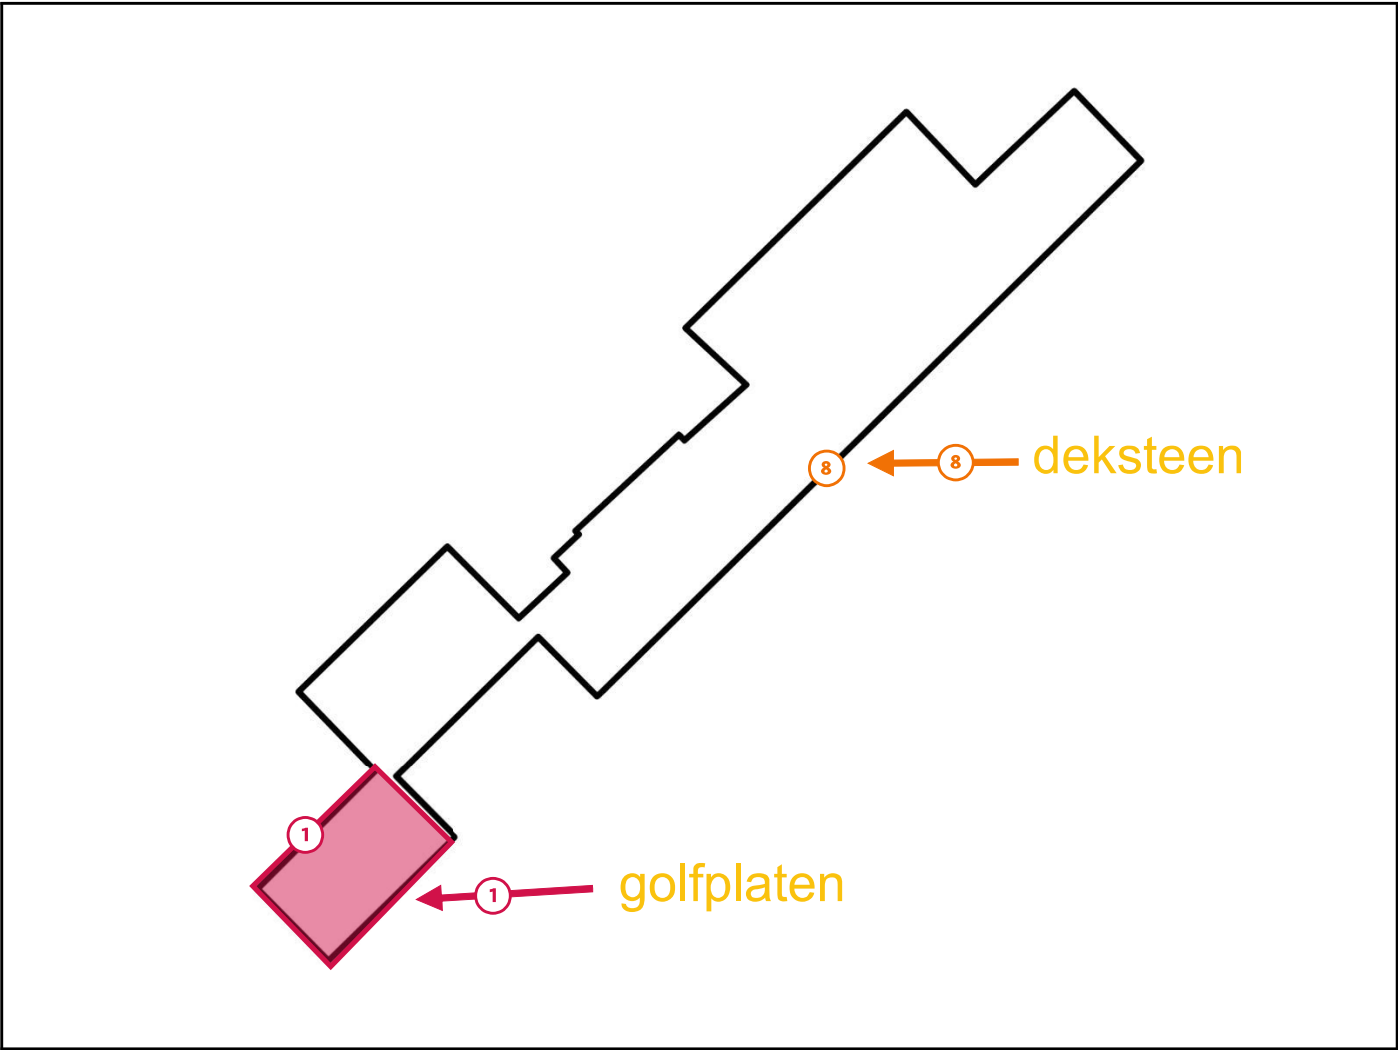
## Plan 1.10: Plan omtrek woning (golfplaten & deksteen)

| Beschrijving | Type | Actie |
|---|---|---|
| 8. Deksteen | Asbestmateriaal | Verwijderen |

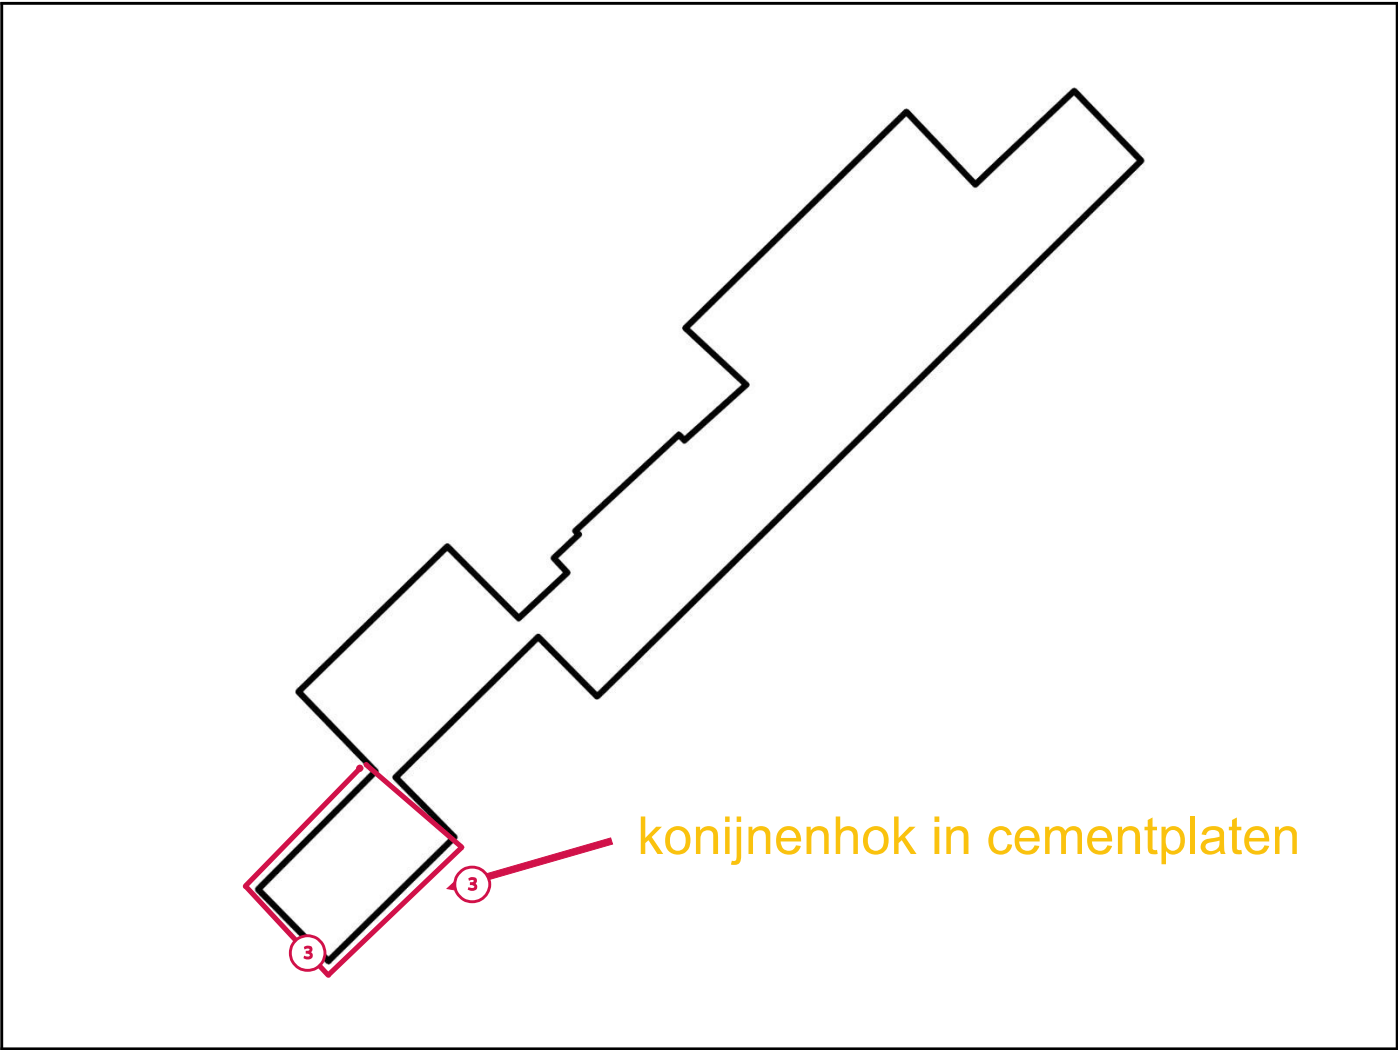
### Plan 1.11: Plan omtrek woning (konijnenhok in cementplaten)

| Beschrijving | Type | Actie |
|---|---|---|
| 3. Konijnenhok in cementplaten | Asbestmateriaal | Dringend verwijderen |

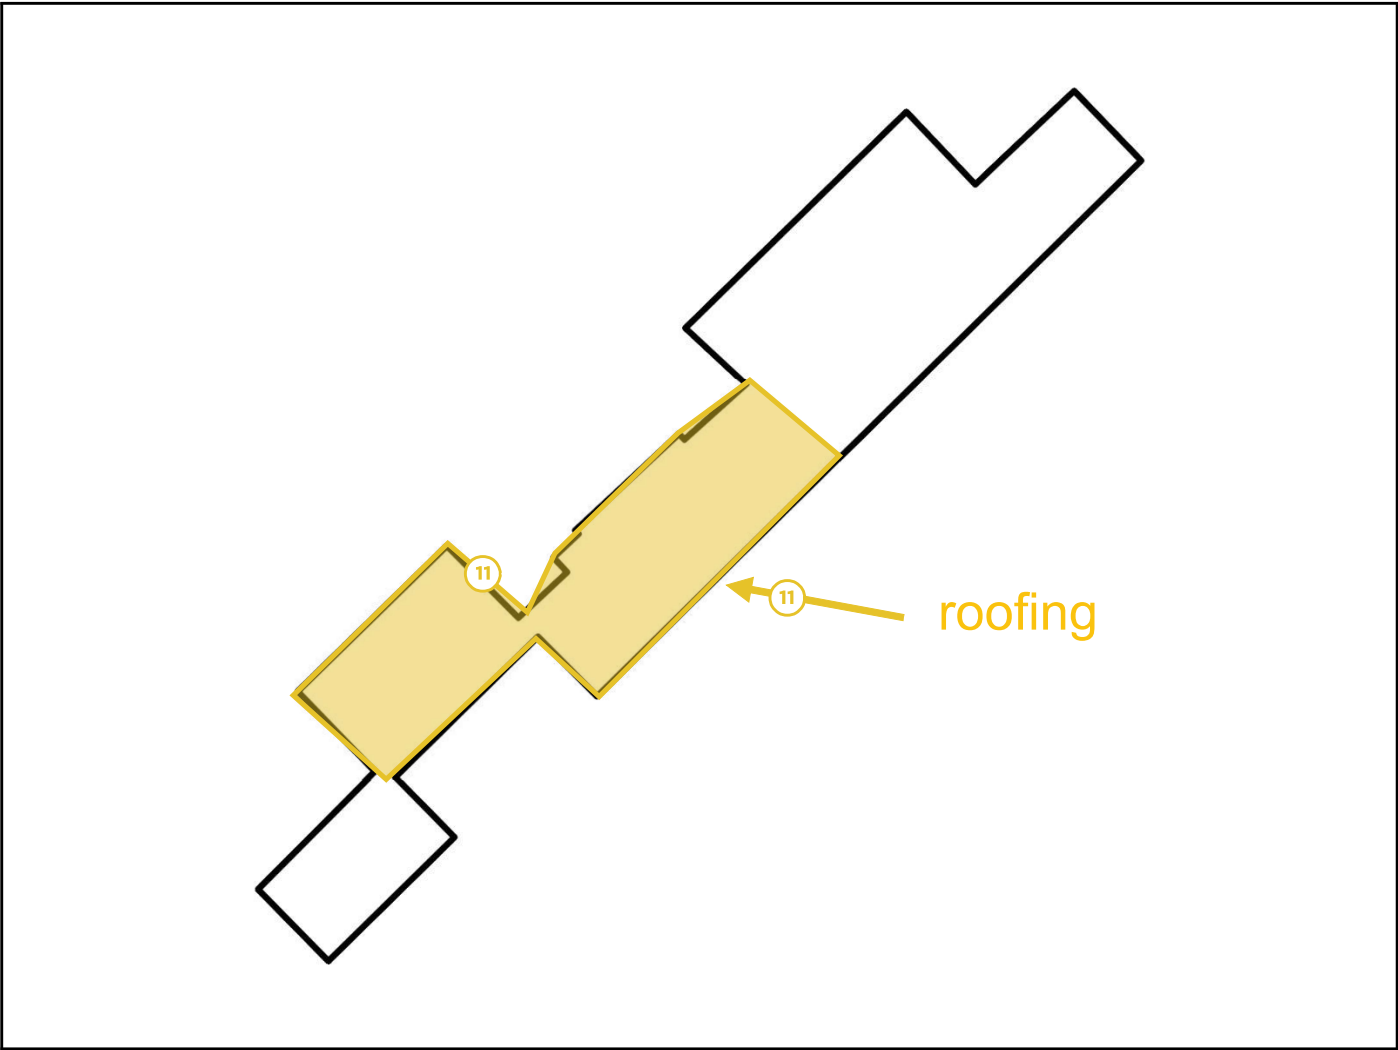
## Plan 1.12: Plan omtrek woning (roofing)

| Beschrijving | Type | Actie |
|---|---|---|
| 11. Roofing | Asbestmateriaal | Zorgvuldig beheren |

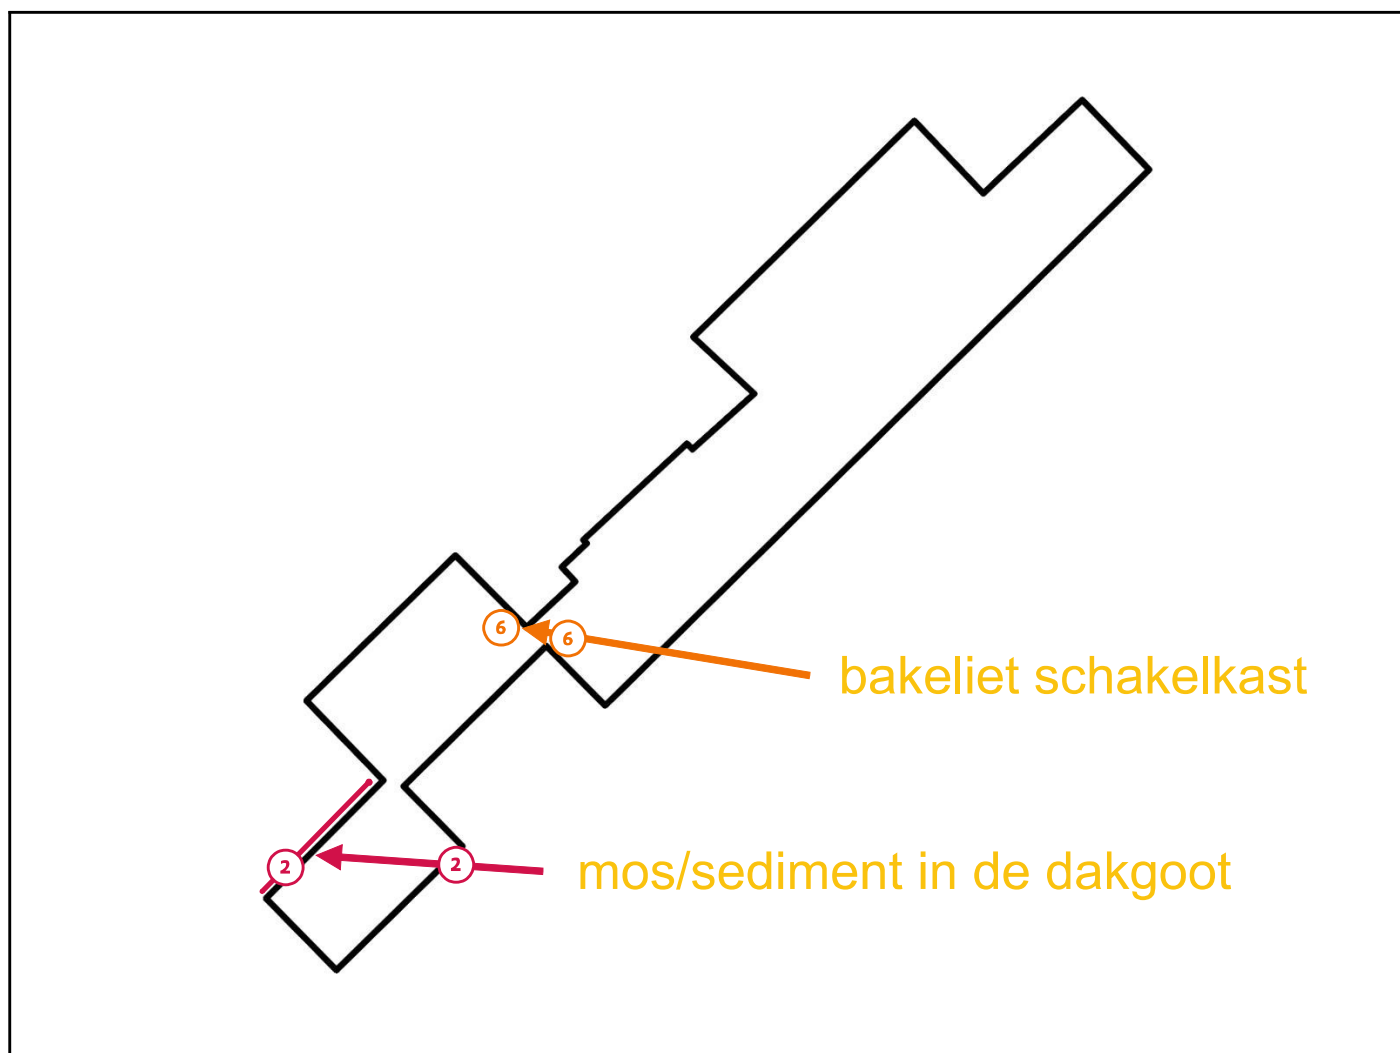
## Plan 1.13: Plan omtrek woning (bakeliet schakelkast & mos)

| Beschrijving | Type | Actie |
|---|---|---|
| 6. Bakeliet schakelkast | Asbestmateriaal | Verwijderen |

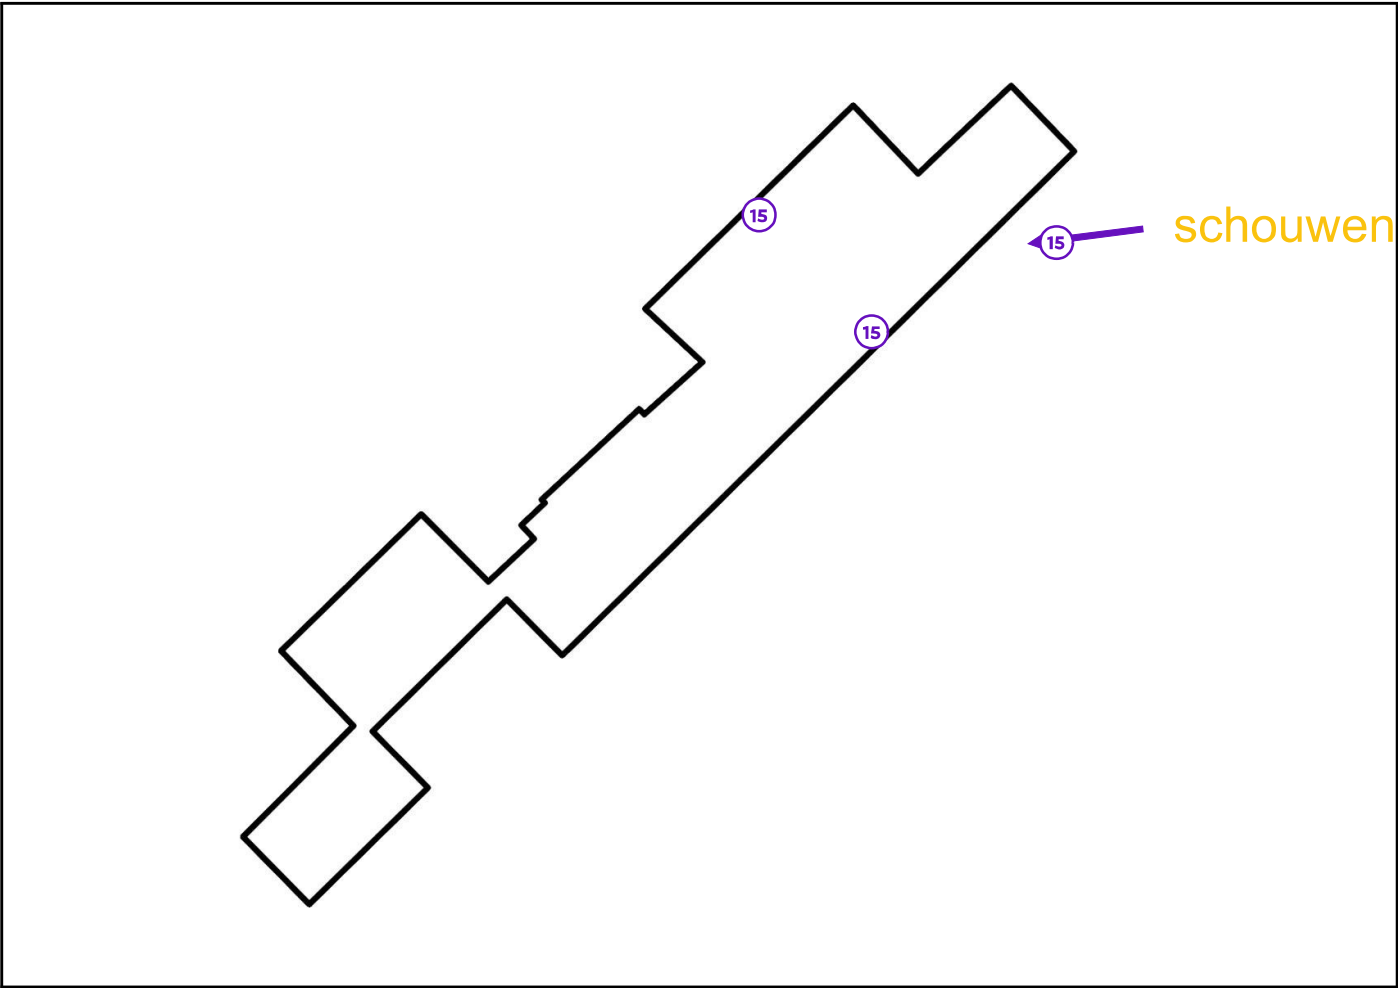
## Plan 1.14: Plan omtrek woning (schouwen)

| Beschrijving | Type | Actie |
|---|---|---|
| 15. Schouwen | Beperking | - |

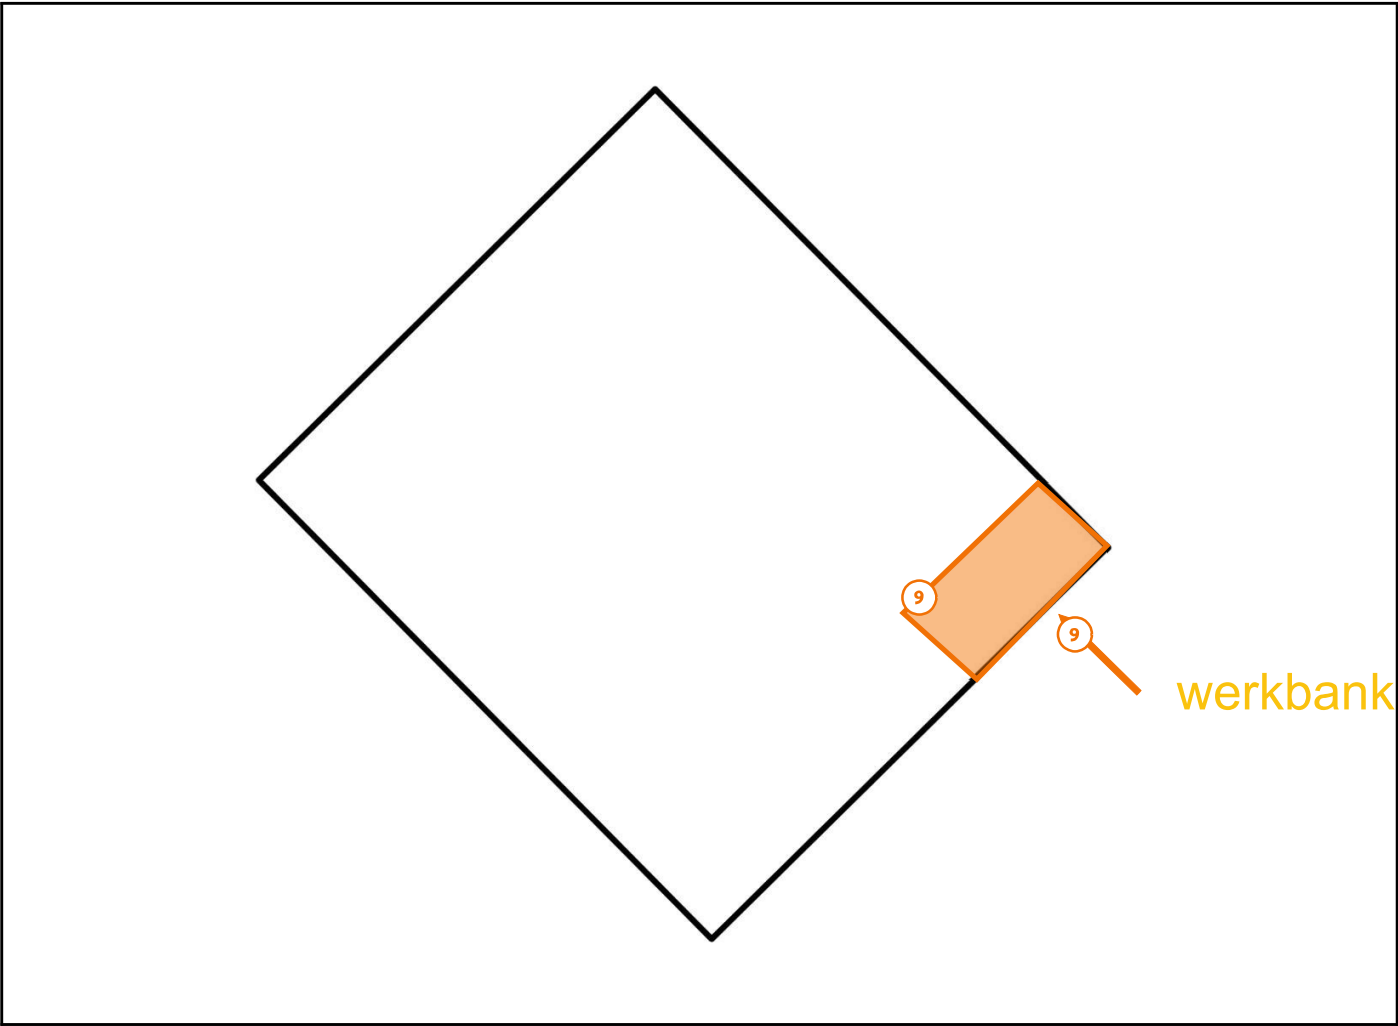
## Plan 2.1: Plan serre (werkbank in asbestcementplaten)

| Beschrijving | Type | Actie |
|---|---|---|
| 9. Werkbank in asbestcementplaten | Asbestmateriaal | Verwijderen |

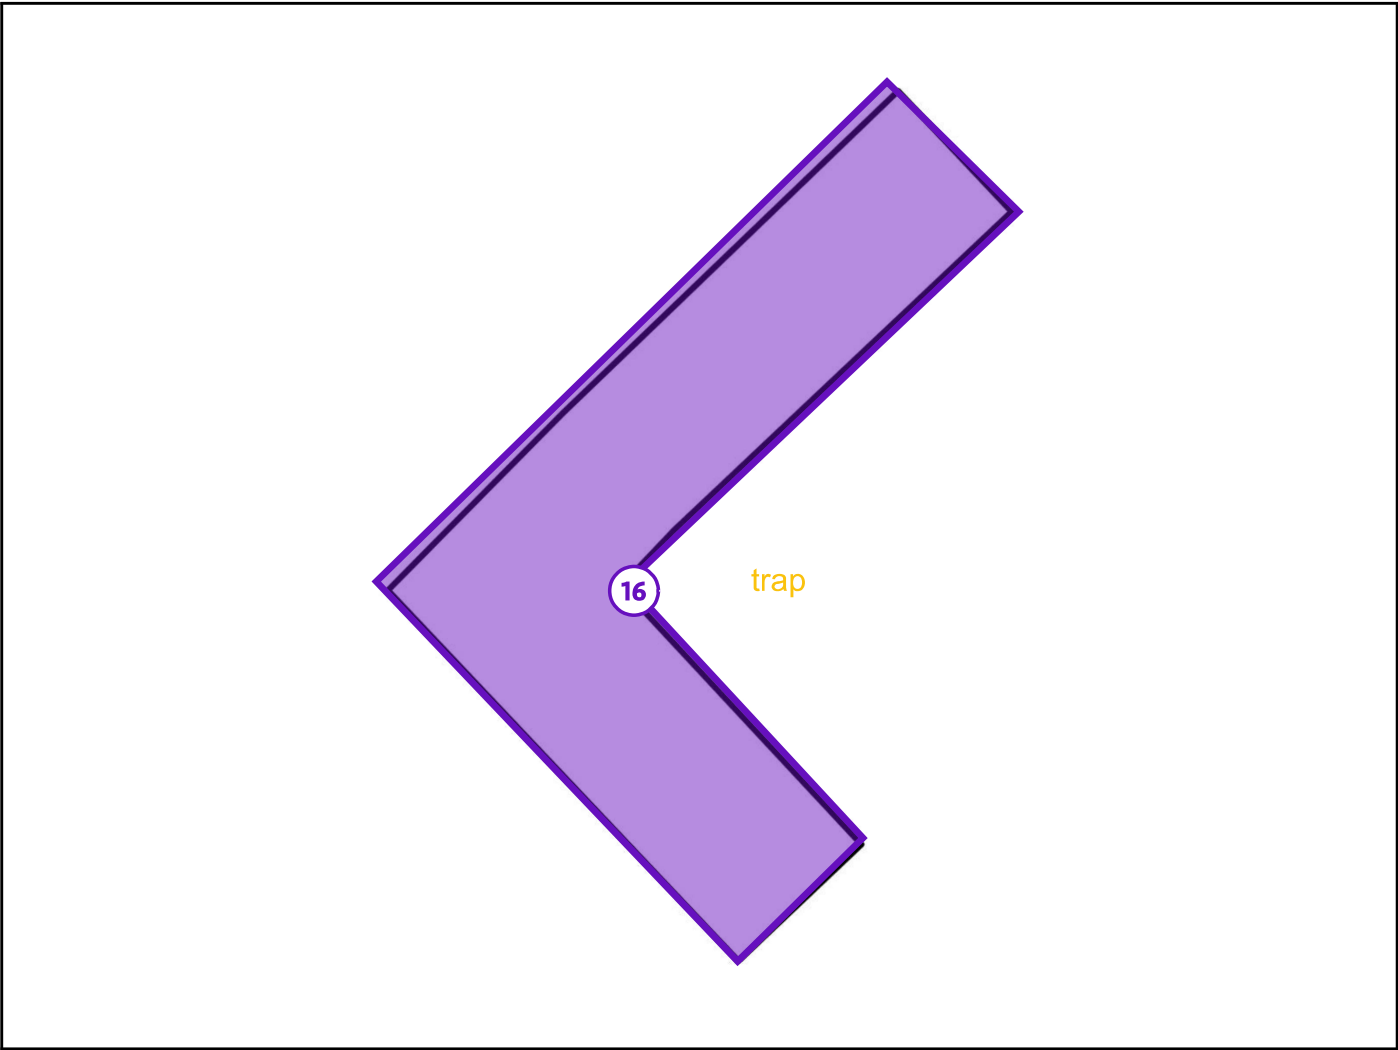
### Plan 3.1: Plan trap

| Beschrijving | Type | Actie |
|---|---|---|
| 16. Trap | Advies | - |

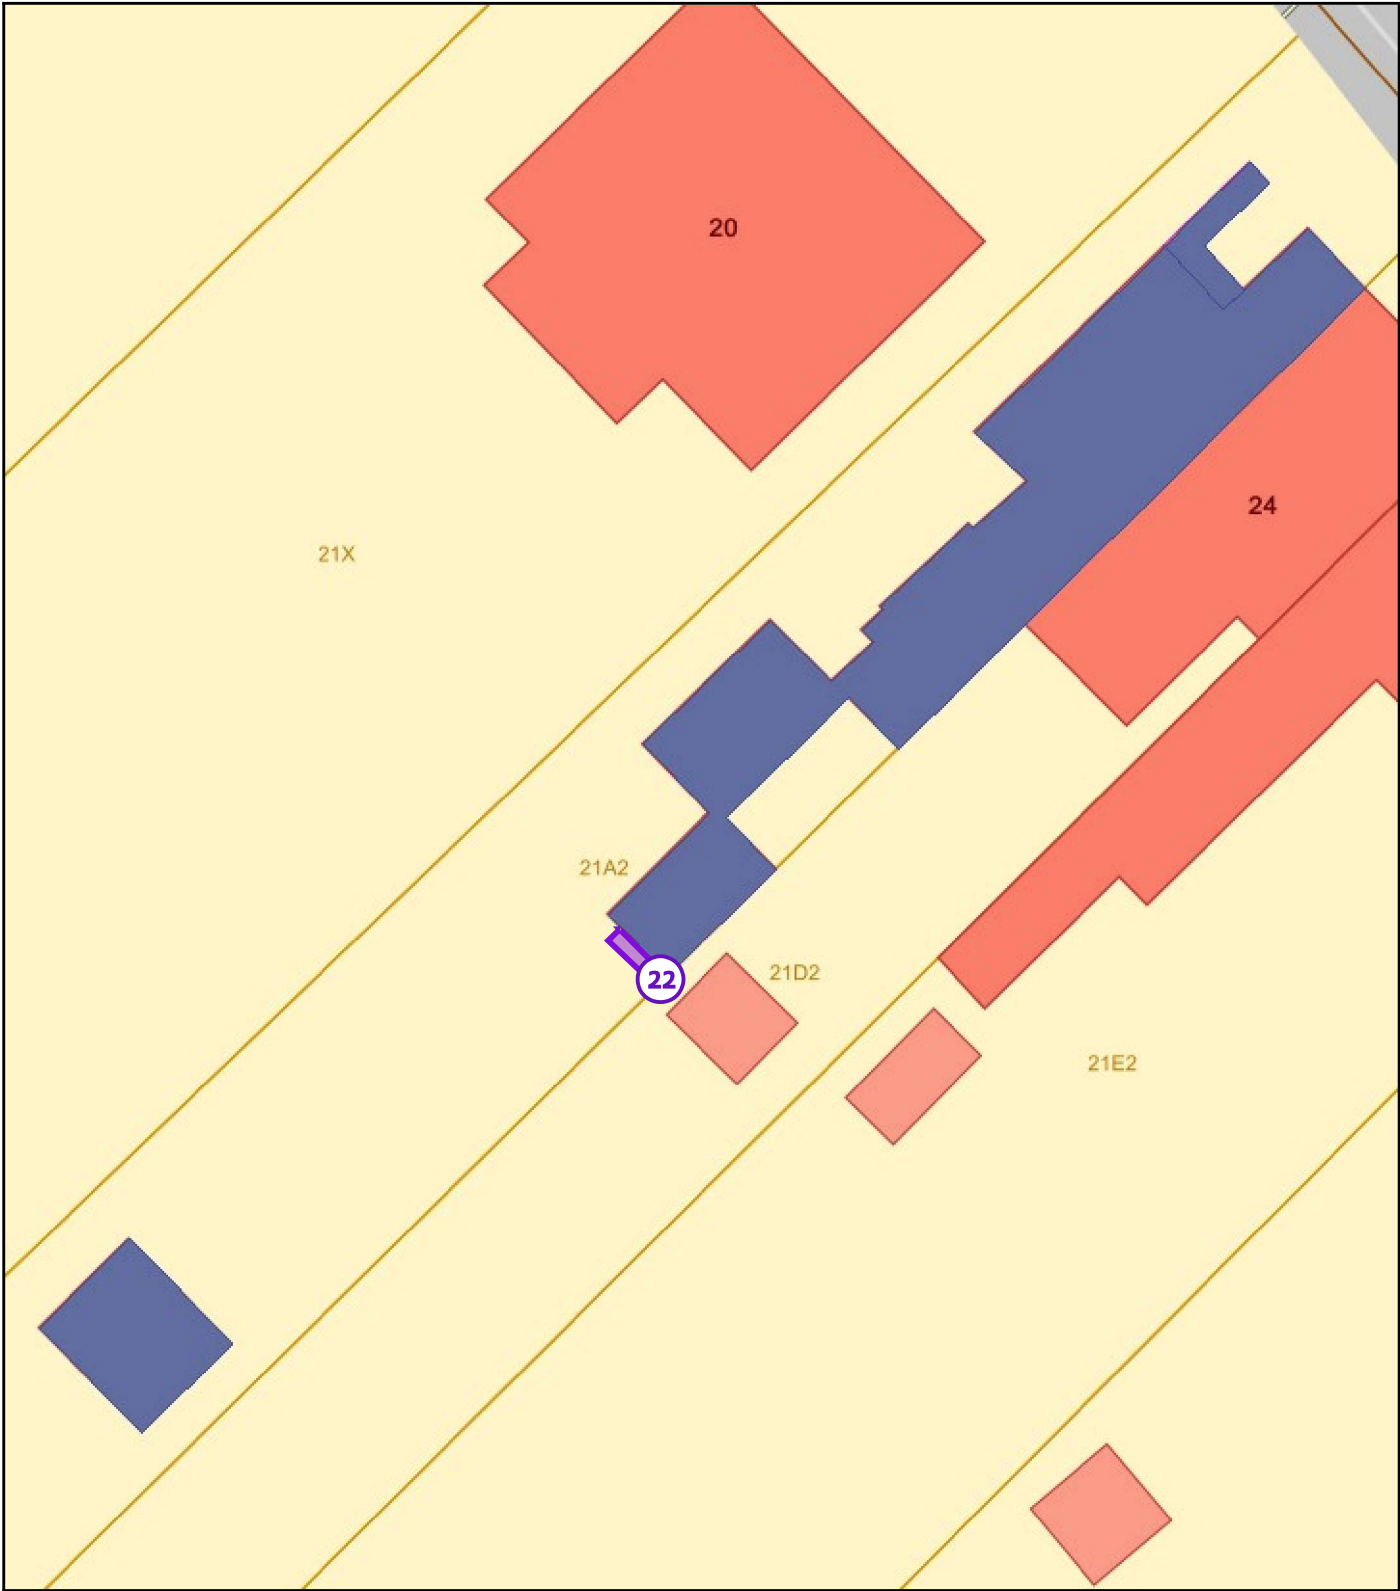
## Plan 4.2: Afdruipzones/afvloeizones

| 22. Afdruiptzone door golfplaten dak | Afdruiptzone/afvloeizone | - |

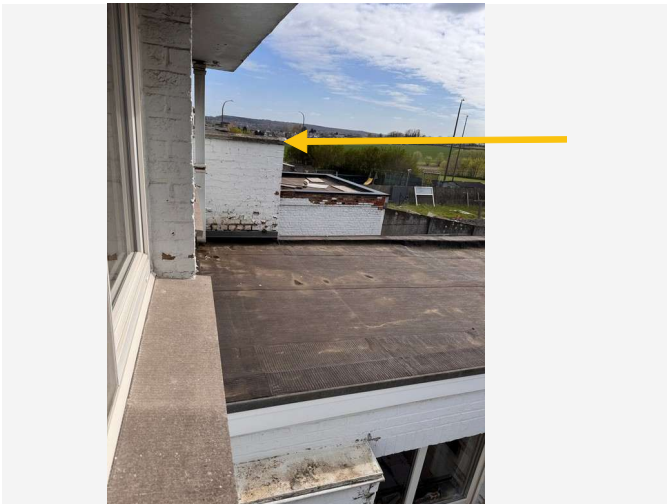
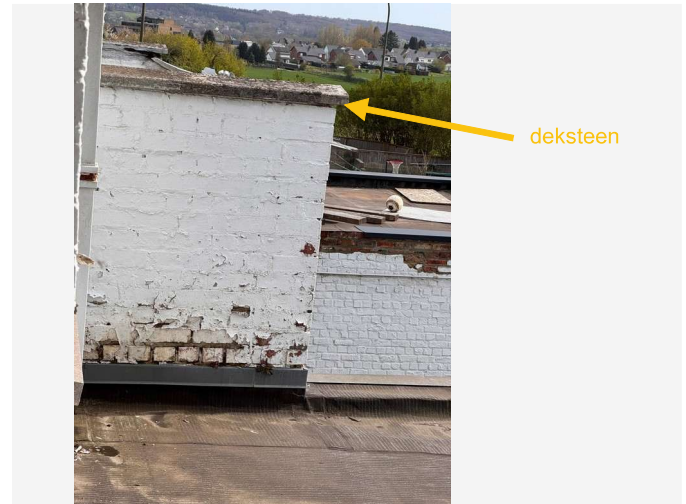
| Opmerking | De deksteen ligt op een gemeenschappelijke muur en is enkel via het dak bereikbaar. |

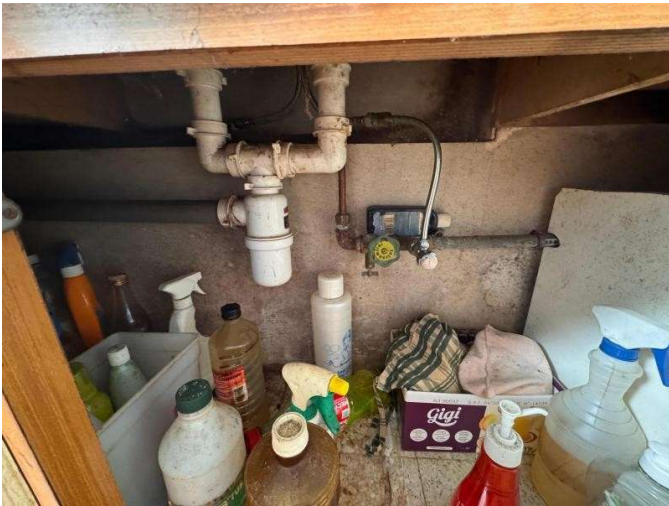
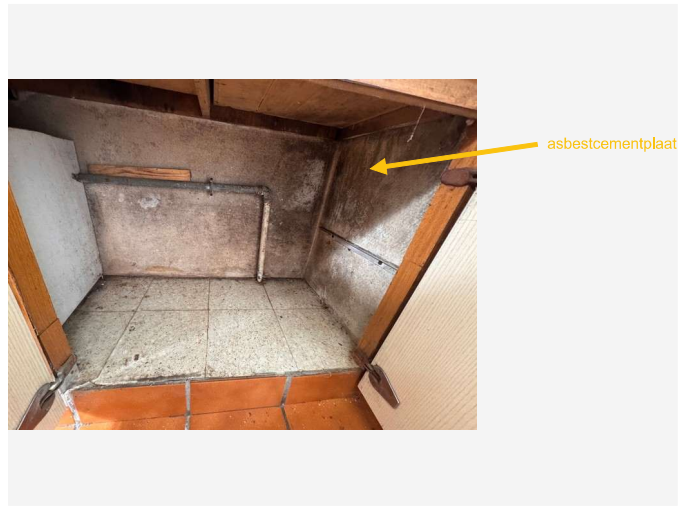
| Opmerking | <p>De hoeveelheid is een zo nauwkeurig mogelijke opmeting. Hieraan kunnen evenwel geen rechten worden ontleend.</p> <p>De binnenwanden zijn onderaan deels bekleed met asbestcementplaten.</p> |
