# Asbestinventarisatetest

Brusselbaan 9/1, 1600 Sint-Pieters-Leeuw

Attestnummer : **20260921-000049.000**

Uitgegeven op : **21.09.2026**

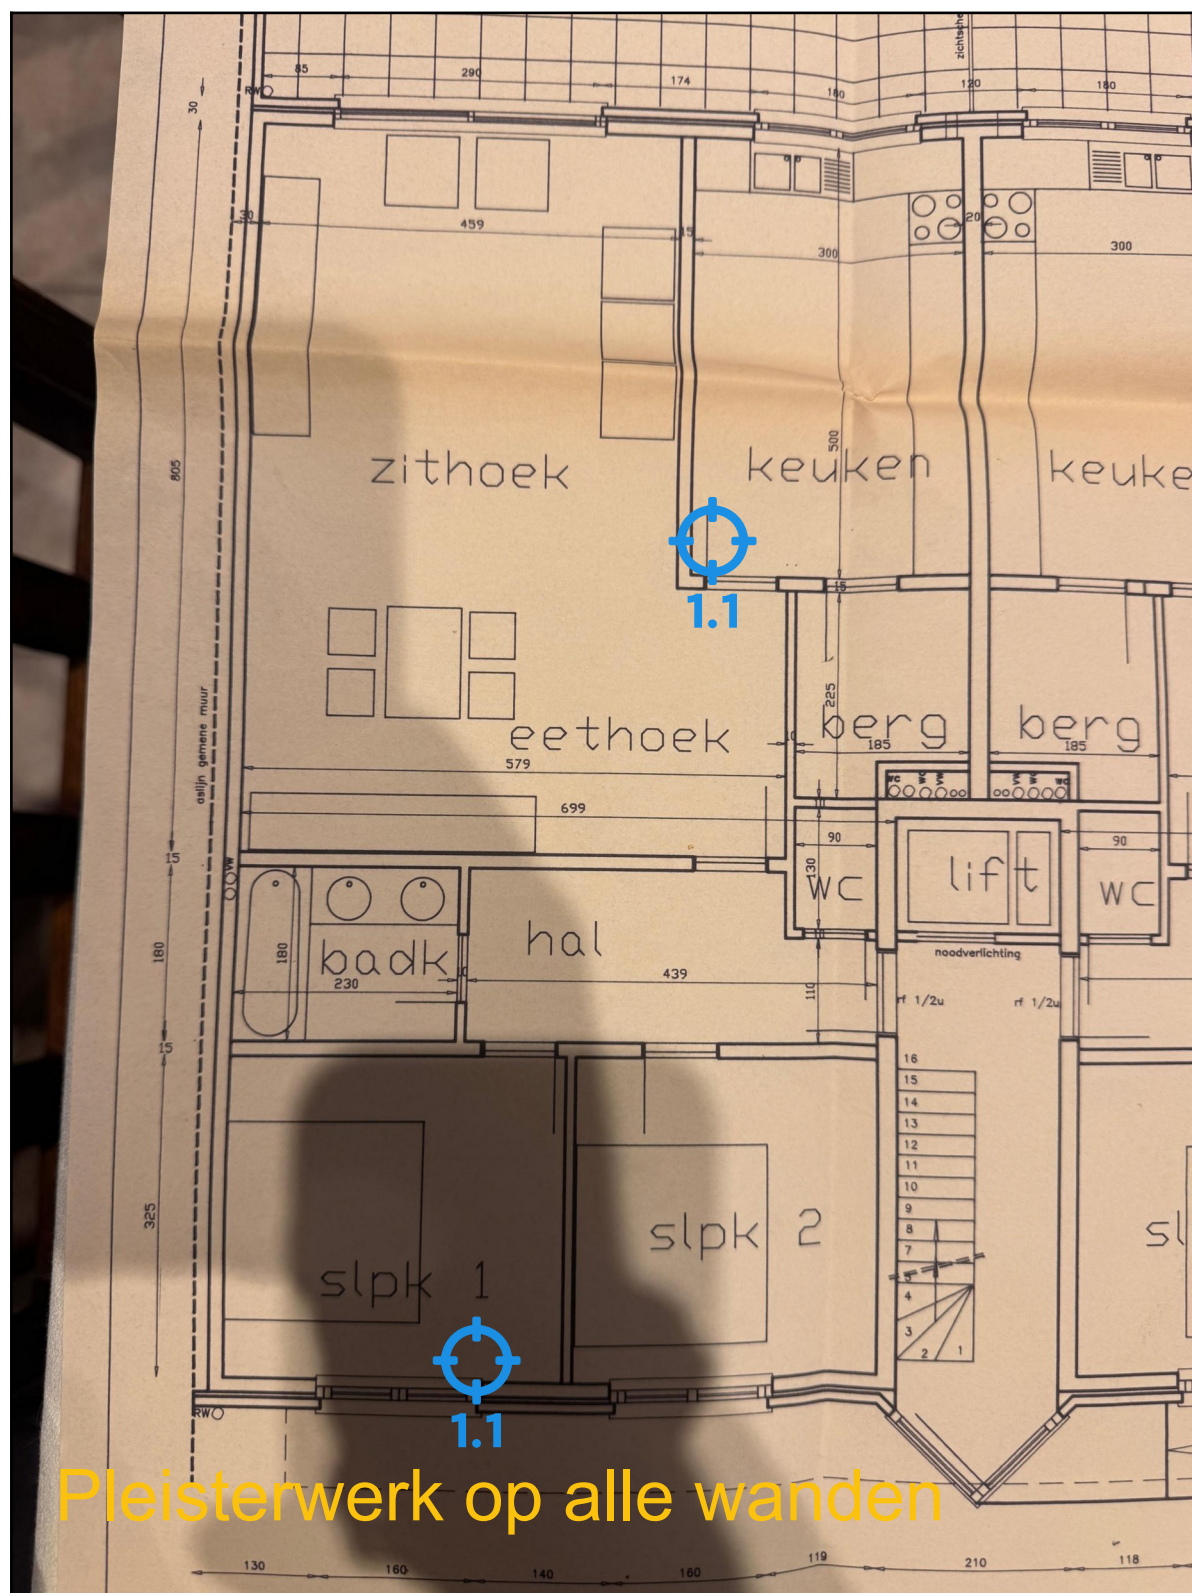
## Plan 1.1: Plan appartement

| 1. Pleisterwerk wanden | Geen asbest | - |
| 1.1 Code: 1 | Mengmonster | - |

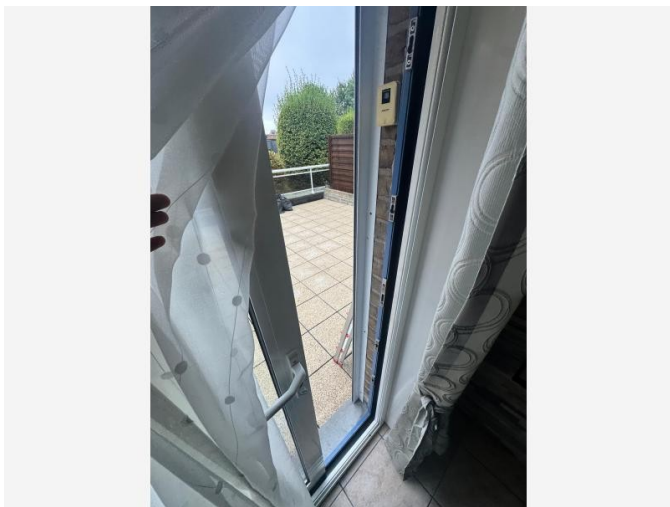
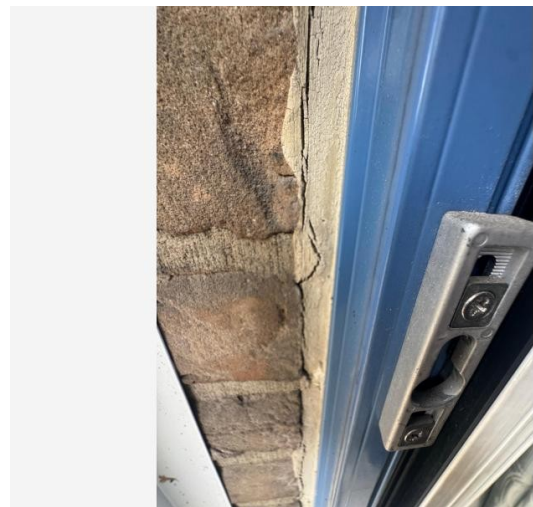
### Fiche 2: Kit aan de ramen

| Beschrijving | Notitie | Terug te vinden op plannen |
|---|---|---|
| Fiche 2: Kit aan de ramen | De kit aan de ramen is niet asbestverdacht. Alle ramen werden gecontroleerd. | - |
