# Asbestinventarisatetest

Ferdinand Uylenbroeckstraat 116, 1600 Sint-Pieters-Leeuw

Attestnummer : **20260915-000307.000**

Uitgegeven op : **15.09.2026**

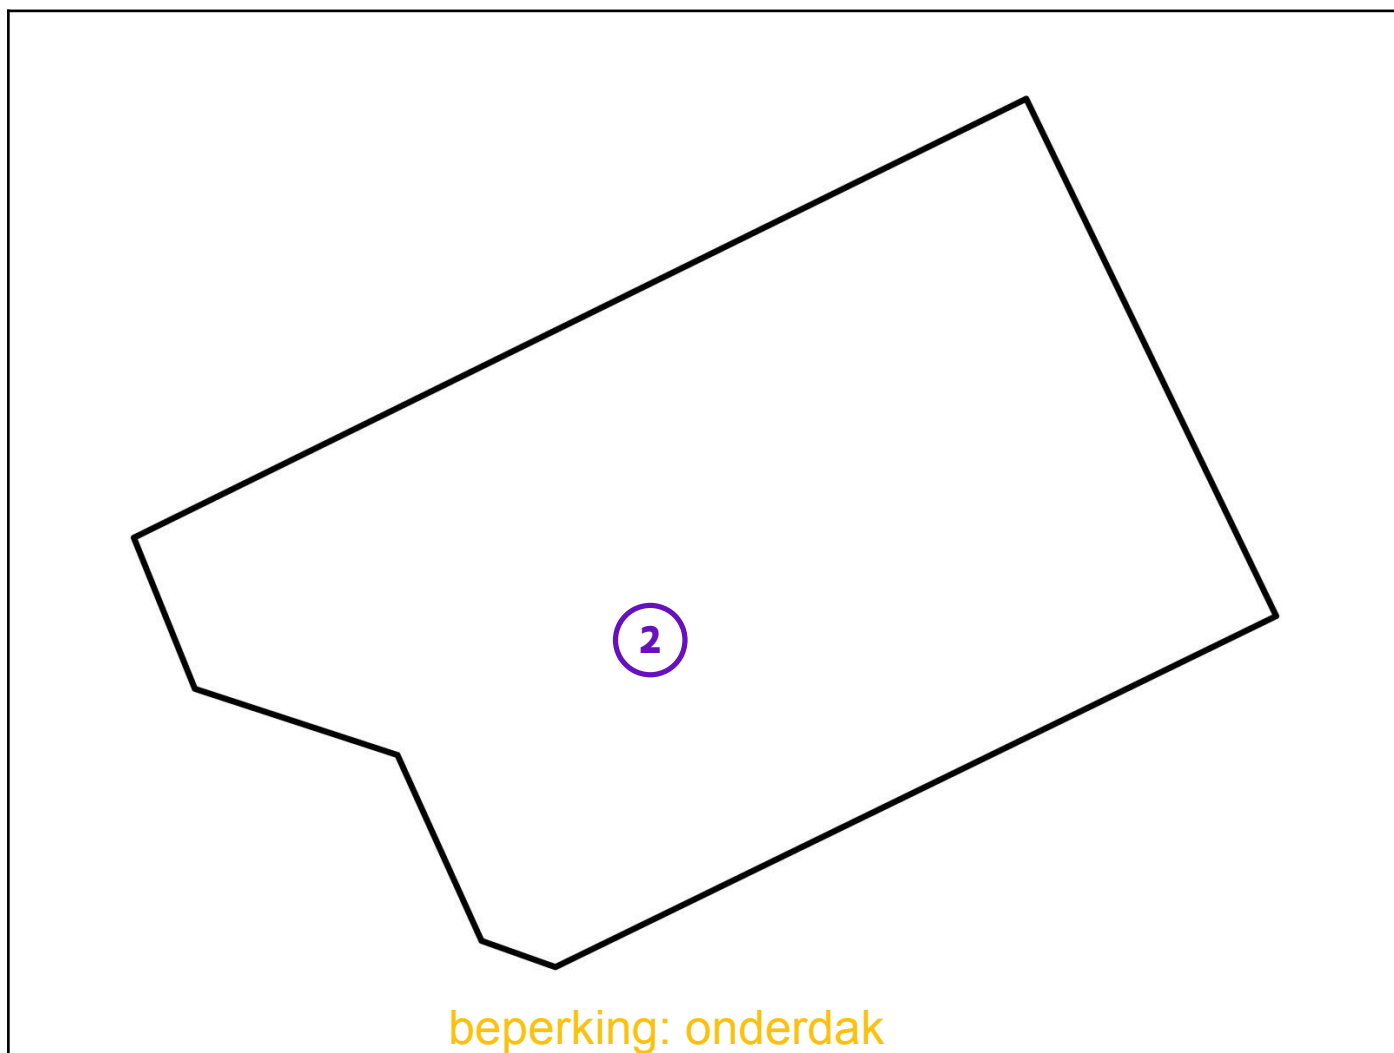
## Plan 1.5: Bovenaanzicht

| Beschrijving | Type | Actie |
|---|---|---|
| 1. Onderdak | Beperking | - |
| 2. Binnenzijde Rookgaskanaal | Beperking | - |

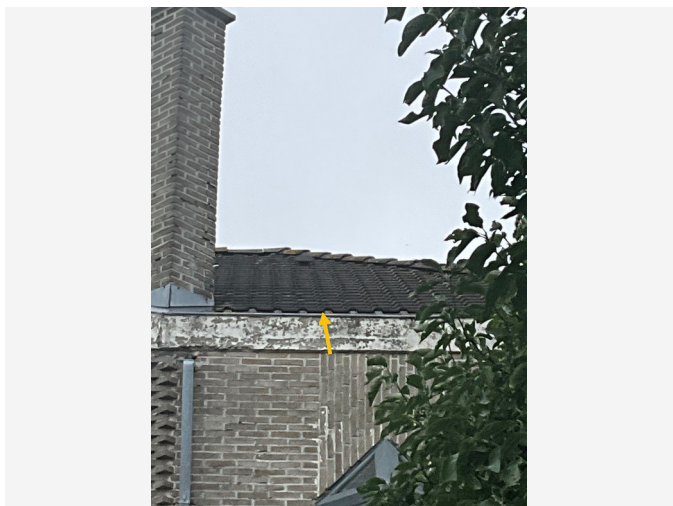
### Tijdelijke beperking

**Reden:** Het te onderzoeken materiaal situeert zich hoger dan 3,50 m te rekenen vanaf een veilige ondergrond

**Uitleg van de asbestdeskundige:** Het is niet mogelijk om eventuele onderdakbekleding te onderzoeken.

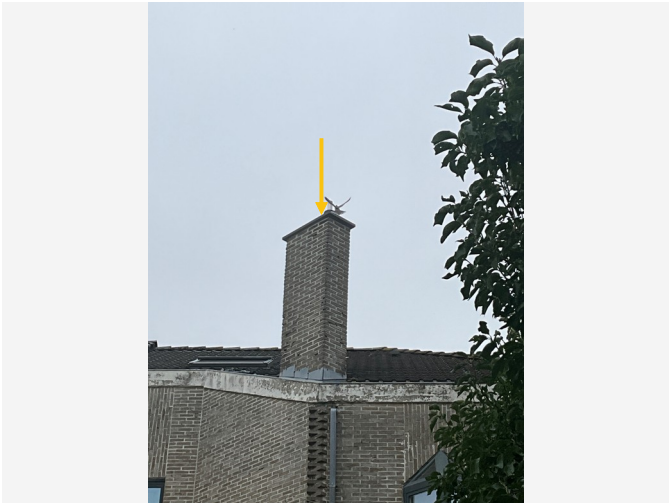
#### Tijdelijke beperking

**Reden:** Het te onderzoeken materiaal situeert zich hoger dan 3,50 m te rekenen vanaf een veilige ondergrond

**Uitleg van de asbestdeskundige:** Het is niet mogelijk om de binnenzijde van het rookgaskanaal te onderzoeken.

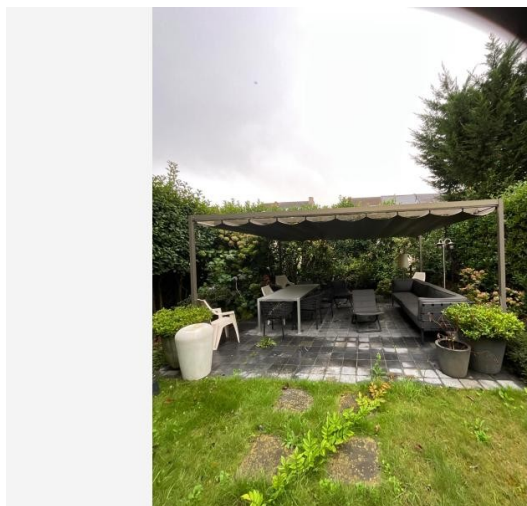
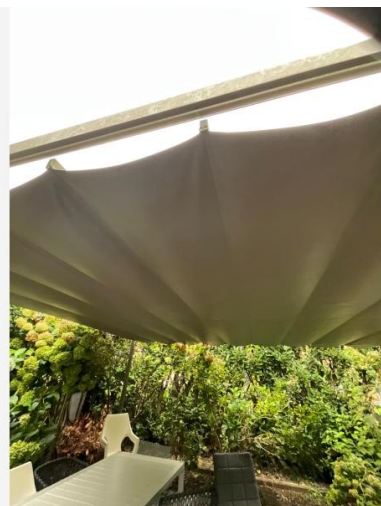
| Fiche 3: Afdak..... | 22 |

Er werden geen asbestverdachte materialen aangetroffen op/aan het afdak.

| Basis voor advies | De asbestdeskundige beoordeelt het materiaal als niet-asbestverdacht. |

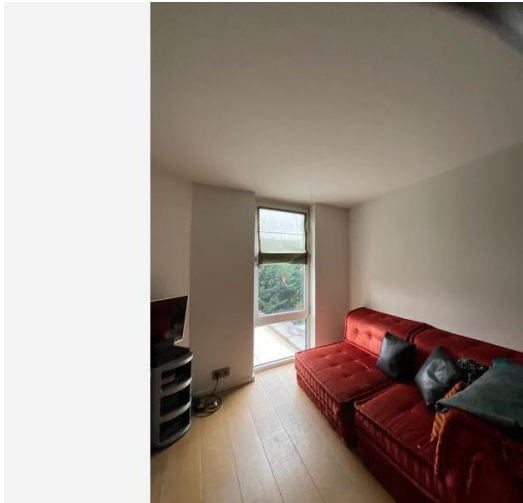
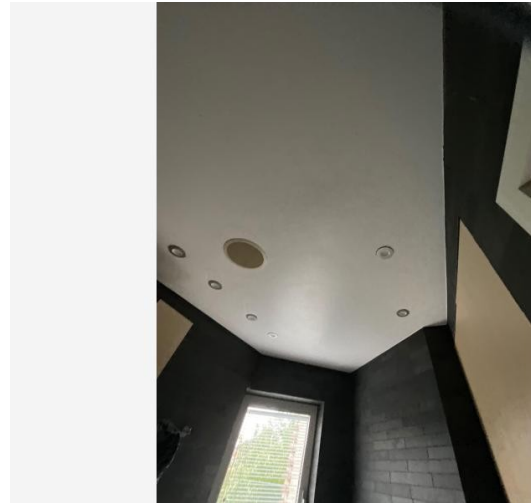
| Fiche 4: Plafonds..... | 23 |

De vaststelbare, waarneembare plafonds zijn niet bepleisterd.

| Basis voor advies | De asbestdeskundige beoordeelt het materiaal als niet-asbestverdacht. |

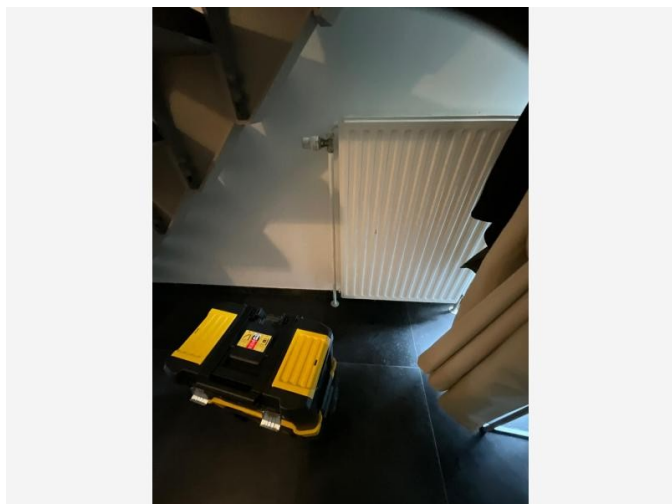
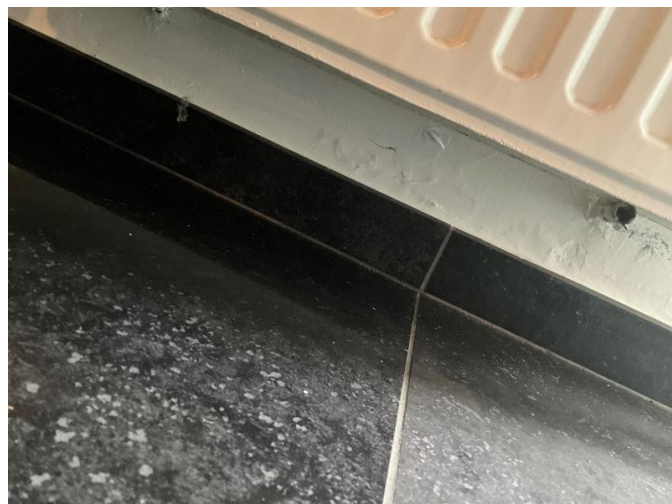
## Fiche 5: Pleisterwerk muren

Geen asbest

| # | Type | Referentie | Resultaat |
|---|---|---|---|
| 5.1 | Mengmonster | PLM | Geen asbest |

| Bindmiddel van materiaal | Gips - kalk |
| Hoeveelheid (oppervlakte - dikte - aantal) | • 400,00 m <sup>2</sup> - 1,00 cm - 1 stuk |
