# Asbestinventarisatetest

Kesterbeeklaan 226, 1651 Beersel

Attestnummer : 20251007-000425.000

Uitgegeven op : 07.10.2025

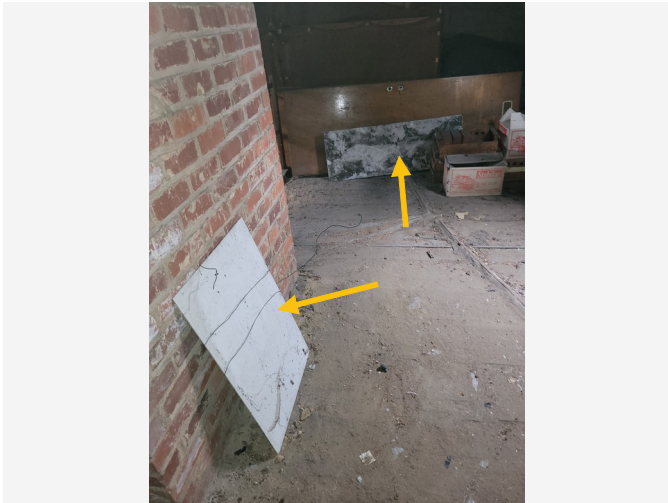
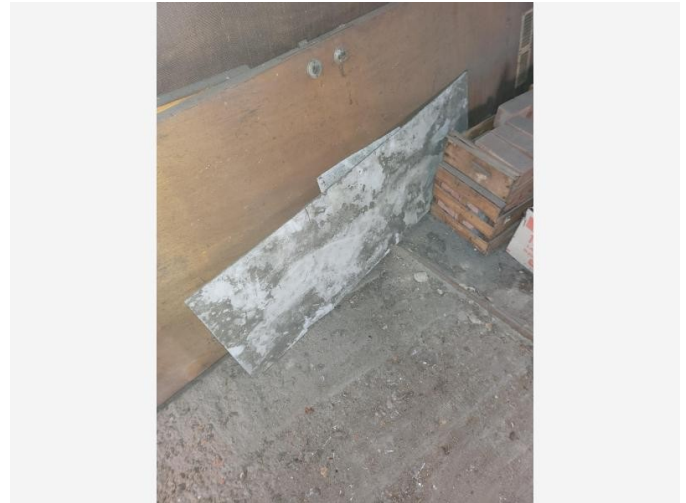
Het asbestmateriaal valt onder de mijlpaal van 2040.

**Dringend verwijderen**

| Beschrijving | Afval (vlakke platen) |
| Type afvalstof | Betreft stock-voorraad of gedemonteerde asbestmaterialen |
| Aanwezige resten | vlakke platen in asbestcement |

- Verwijder het asbestafval.
- Voer bijkomende staalname(s) uit.

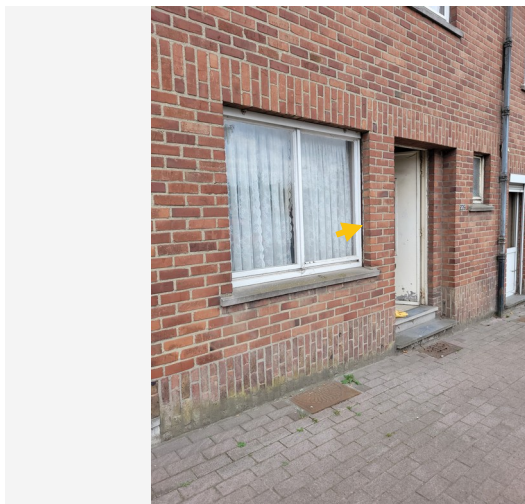
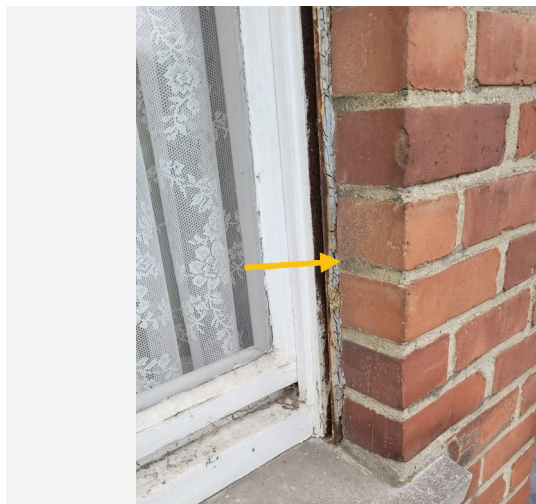
Het asbestmateriaal valt onder de mijlpaal van 2040.

Verwijderen

| Eindbeoordeling materiaalrisico | Verhoogd materiaalrisico en/of verhoogde kans op vezelvrijgave |

| Toestand van het materiaal | Matig beschadigd, matig verweerd |

| # | Type | Referentie | Resultaat |
|---|---|---|---|
| 2.1 | Puntmonster | 9011405 | Chrysotiel |

| Beschrijving | mastiek raam voorgevel |

- Zorg voor een veilig beheer. Vermijd het beschadigen van het asbestmateriaal. Controleer de toestand jaarlijks op wijzigingen.

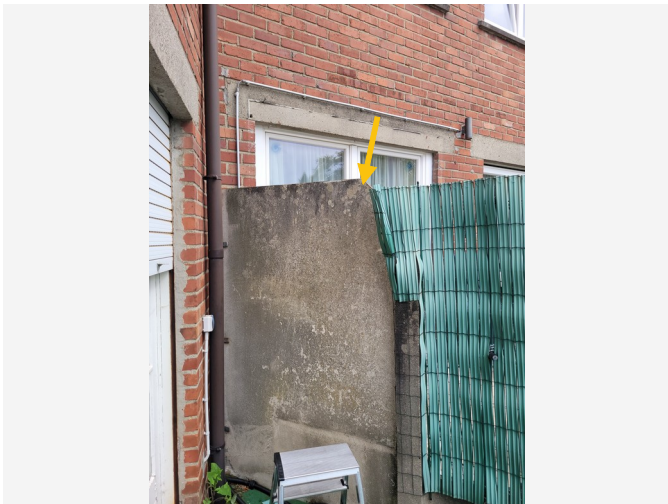
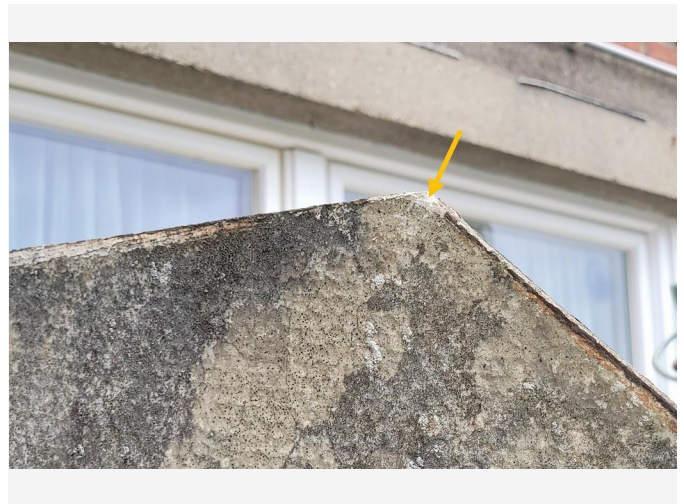
Het asbestmateriaal valt onder de mijlpaal van 2034.

Verwijderen

- Zorg voor een veilig beheer. Vermijd het beschadigen van het asbestmateriaal. Controleer de toestand jaarlijks op wijzigingen.
- Verwijder dit asbestmateriaal zo snel mogelijk. Volg de toestand goed op.
- Hemelwater dat afspoelt van asbestcement daken of gevels kan asbestdeeltjes bevatten. Gebruik het enkel voor gesloten circuits (bv. spoelen toiletten). Reinig na het vervangen van het dak of de gevel de dakgoten en regenwaterput of -ton om asbesthoudend sediment of slib te verwijderen

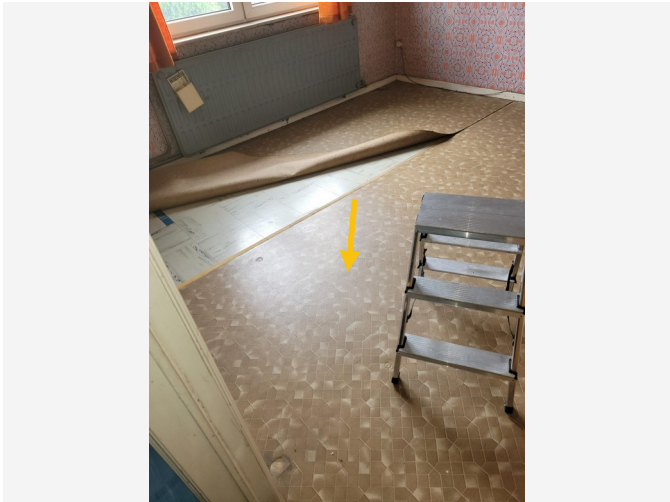
## Fiche 15: bovenliggend vloerzeil slaapkamer straatkant

| Identificatiemethode | Vaststelling & expertise (niet-asbestverdacht) |

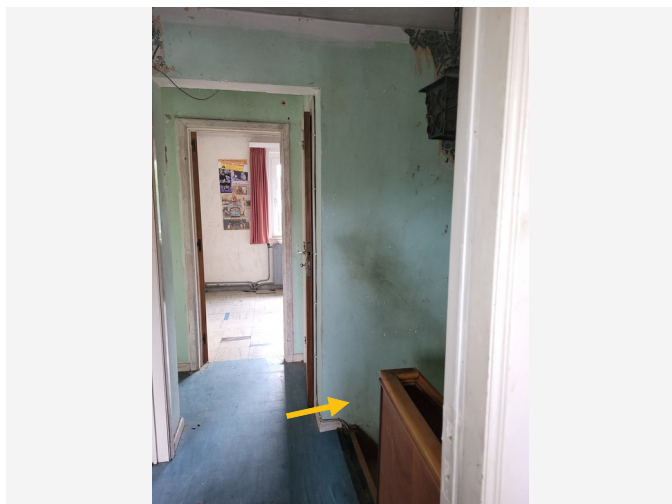
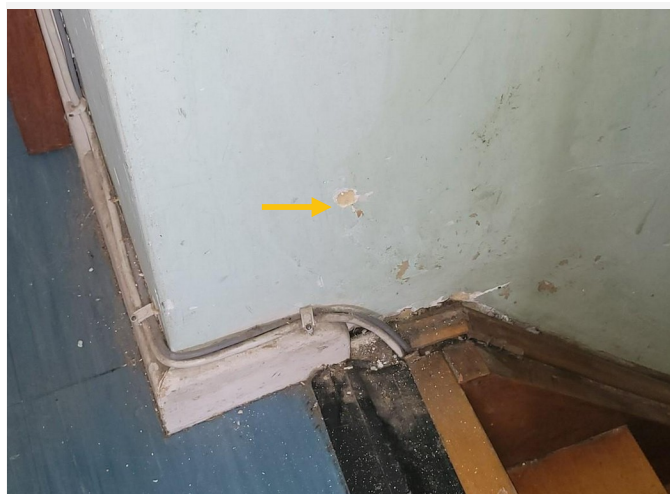
## Fiche 19: Pleisterwerk wanden

Geen asbest

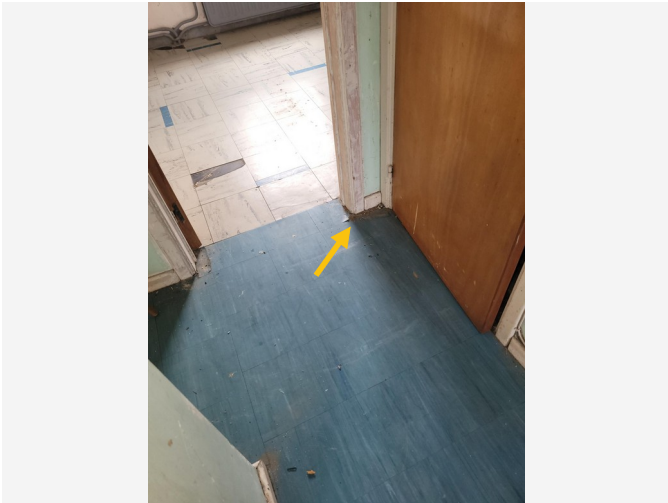
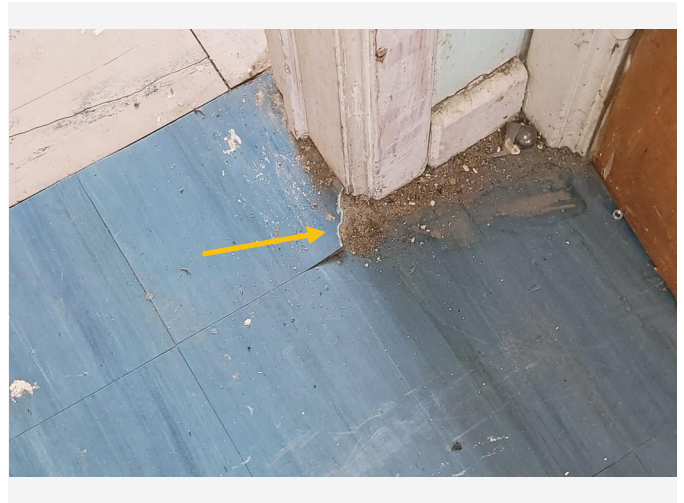
## Fiche 20: colovinyltegels overloop

Geen asbest

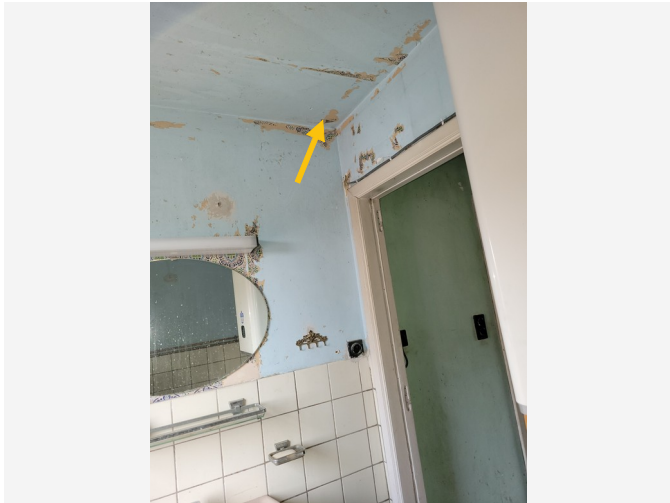
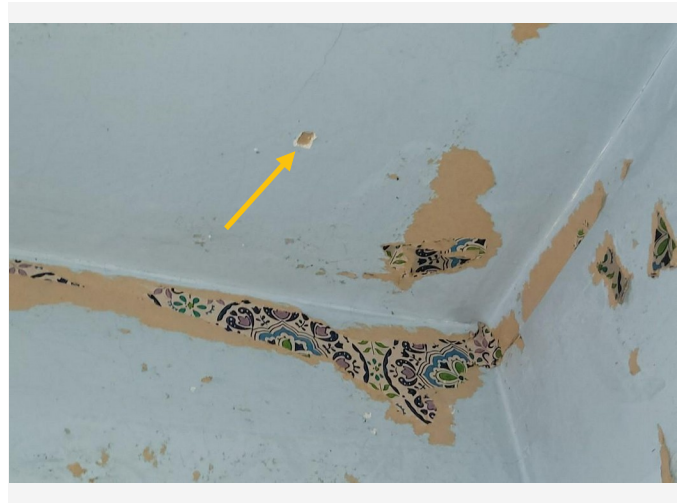
## Fiche 21: Pleisterwerk plafonds

Geen asbest

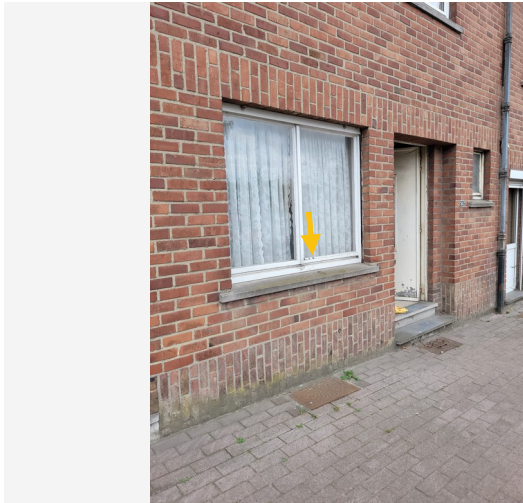
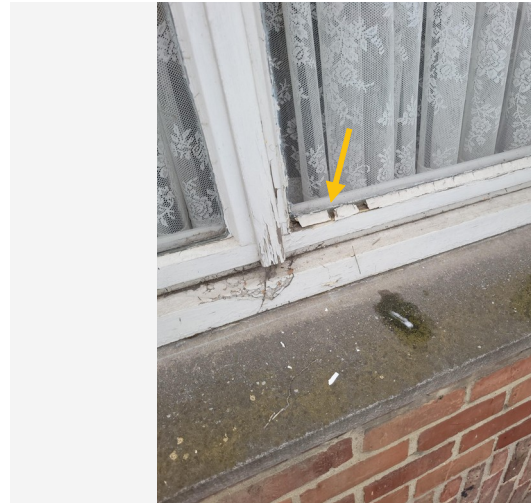
## Fiche 22: stopverf houten ramen

Geen asbest
