# Asbestinventarisatattest

Stuivenbergstraat 20, 1755 Pajottegem

Attestnummer : 20260902-000154.000

**Niet-asbestveilig**

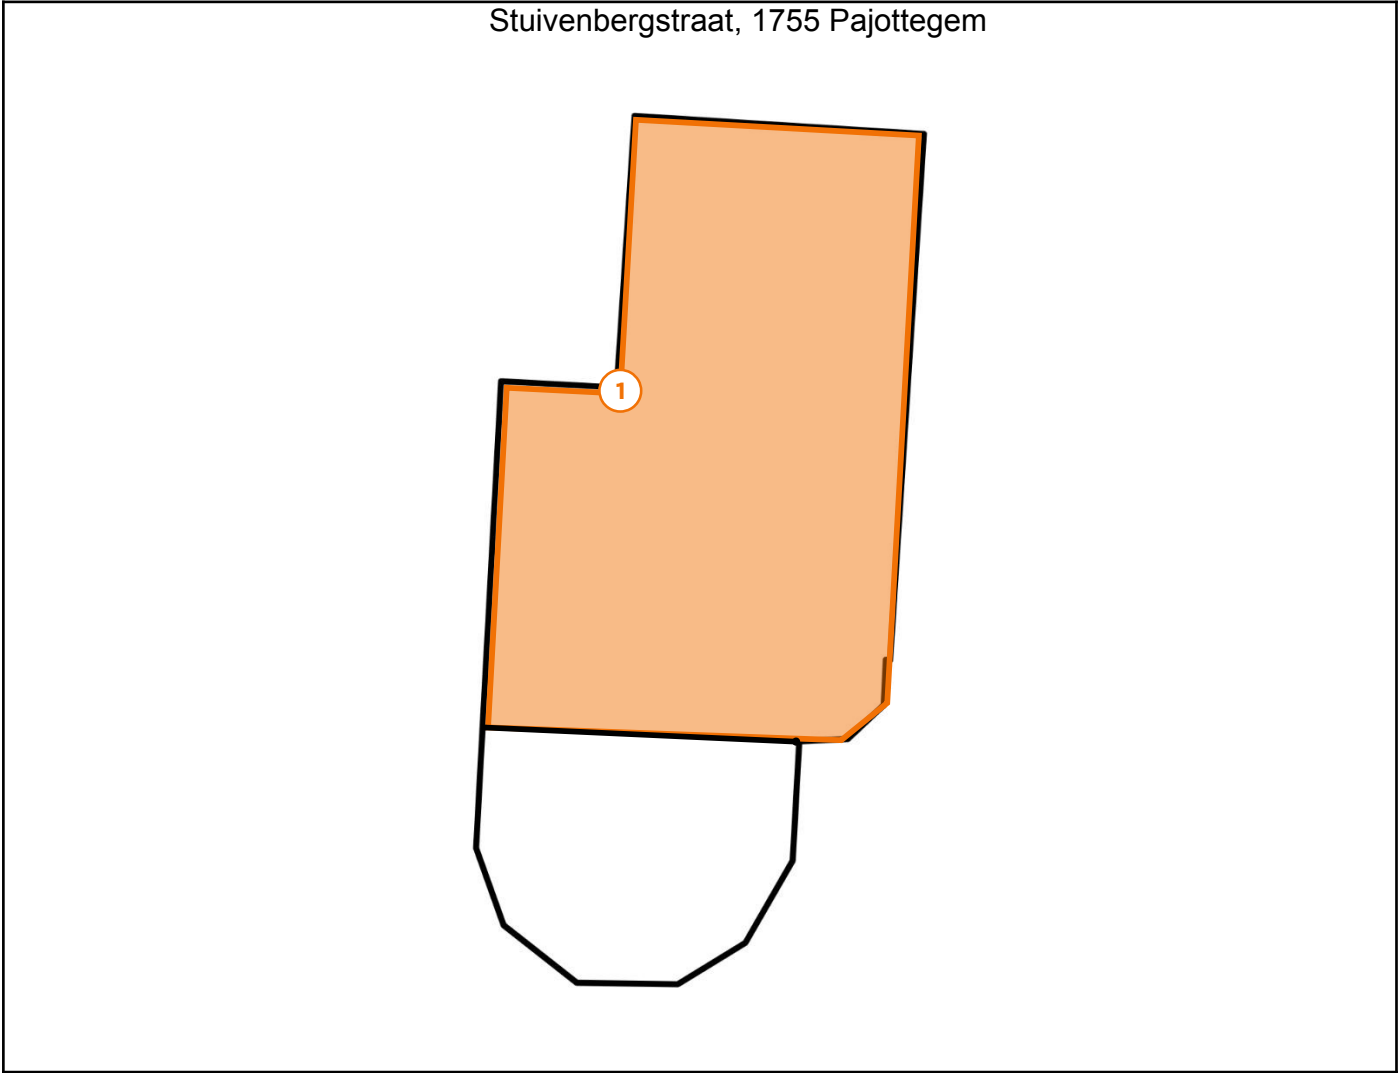
# Plan 1.5: dakenplan

| Beschrijving | Type | Actie |
|---|---|---|
| 1. Onderdak type Menuiserite | Asbestmateriaal | <a href="#">Verwijderen</a> |

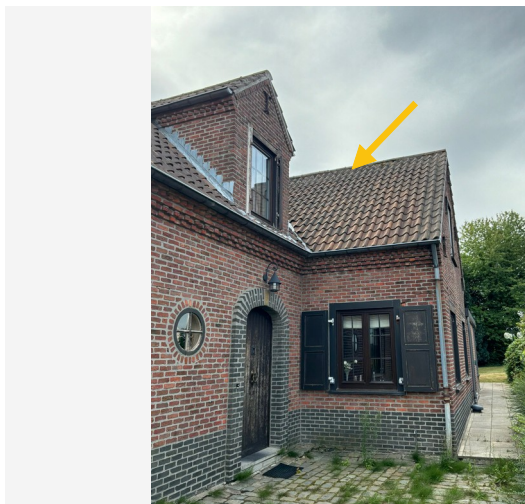
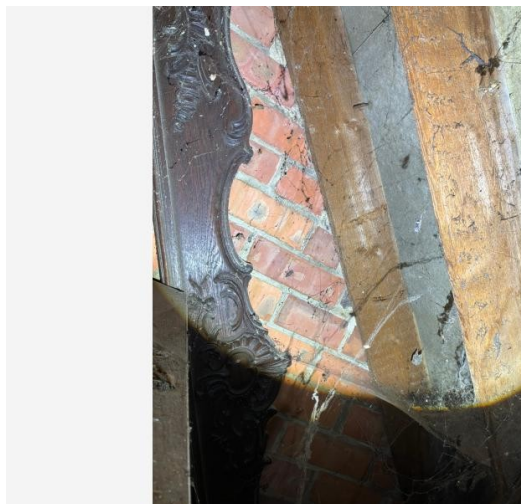
Het asbestmateriaal valt onder de mijlpaal van 2040.

| Eindbeoordeling materiaalrisico | Verhoogd materiaalrisico en/of verhoogde kans op vezelvrijgave |

| Asbestsoort (vezeltype) | Crocidoliet aanwezig |
| Toestand van het materiaal | Licht beschadigd, licht verweerd. Intacte calciumsilicaatplaat of materiaal met categorie 3-gebondenheid |

| Beschrijving | Onderdak type Menuiserite |
| Asbestmateriaal | Plaat, paneel, tablet - Type Menuiserite |
| Hoeveelheid (oppervlakte - dikte - aantal) | <ul style="list-style-type: none"><li>• 140,00 m<sup>2</sup> - 0,70 cm - 1 stuk</li></ul> |

Verwijderen

- Zorg voor een veilig beheer. Vermijd het beschadigen van het asbestmateriaal. Controleer de toestand jaarlijks op wijzigingen.

- Eenvoudige handelingen: mag via doe-het-zelf of door werknemer(s) met opleidingsattest eenvoudige handelingen  
Deze toepassing kan door een aannemer die over een opleidingsattest eenvoudige handelingen beschikt of door een particulier (doe-het-zelf), verwijderd worden indien er geen verhoogd risico op vrijgave van asbestvezels (max. concentratie 0,01 vezels/cm<sup>3</sup> - CODEX Art. VI.3-54) ontstaat en de toepassing voorafgaand wordt gefixeerd/bevochtigd; de individuele elementen zonder machinale werktuigen (boormachine, slijpschijf, hogedrukreiniger,...) en zonder breken of gooien een voor een losgemaakt worden; en ten slotte dubbel en luchtdicht verpakt weggevoerd worden naar een erkend afvalpunt (recyclagepark).

- Eenvoudige handelingen: enkel door erkend asbestverwijderaar  
Indien bovenstaande criteria worden overschreden:

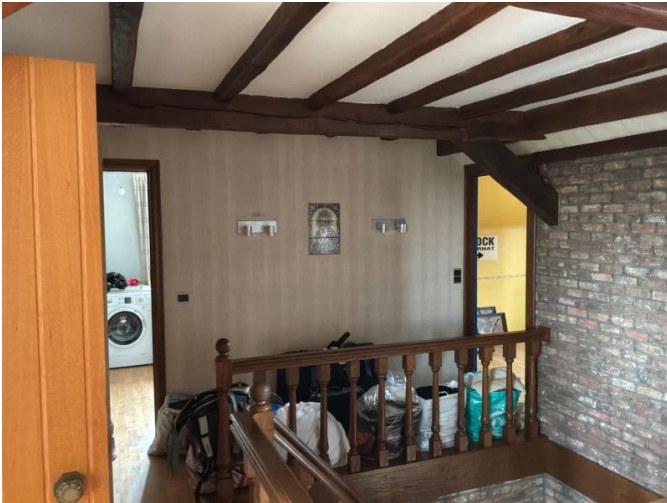
**Reden:** Er is geen volledige risicobeoordeling mogelijk

**Uitleg van de asbestdeskundige:** geen toegang naar de zolder. Er is geen risicobeoordeling mogelijk.

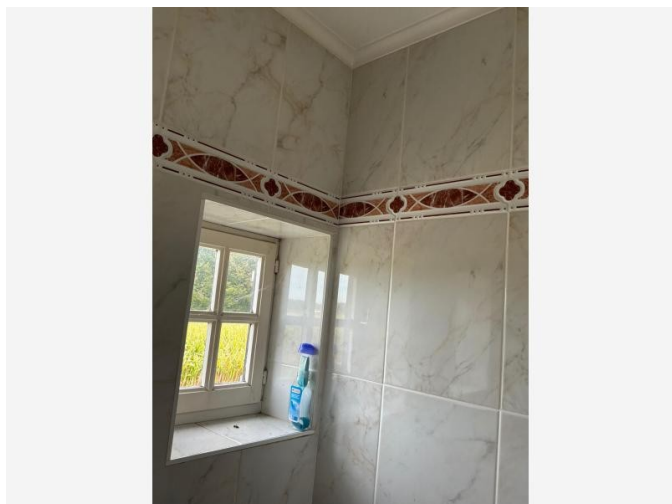
Faïentegels zijn mogelijk gelijmd met asbesthoudende lijm. Bij werken, laat dit controleren.

In de keuken en de wc

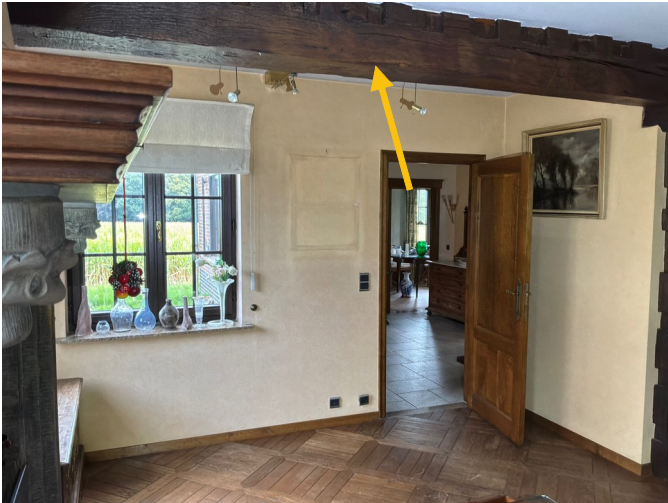
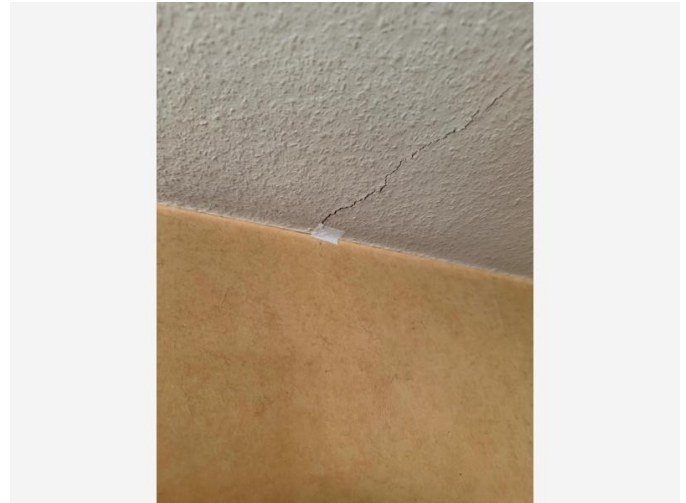
## Fiche 4: 'Pleisterwerk plafonds

Geen asbest

| # | Type | Referentie | Resultaat |
|---|---|---|---|
| 4.1 | Mengmonster | A2 | Geen asbest |

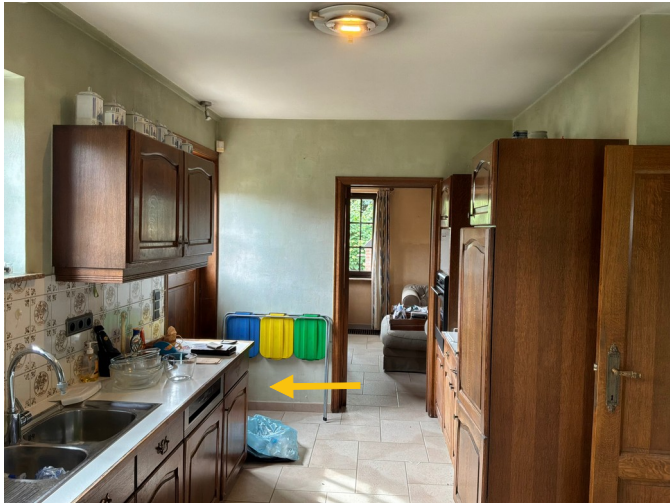
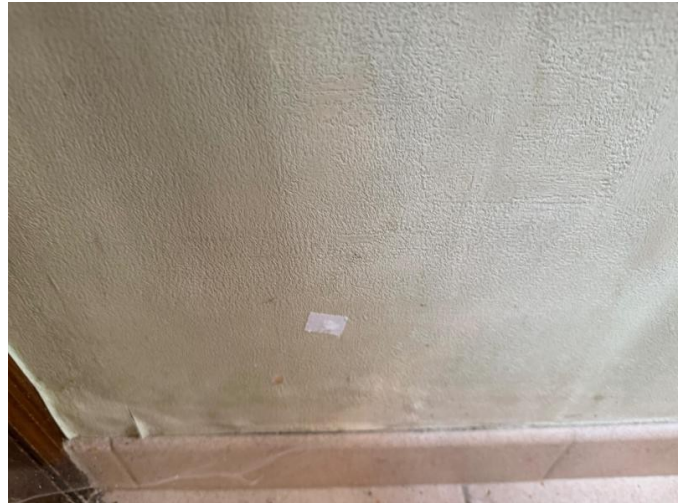
## Fiche 5: 'Pleisterwerk wanden

Geen asbest

| # | Type | Referentie | Resultaat |
|---|---|---|---|
| 5.1 | Mengmonster | A1 | Geen asbest |

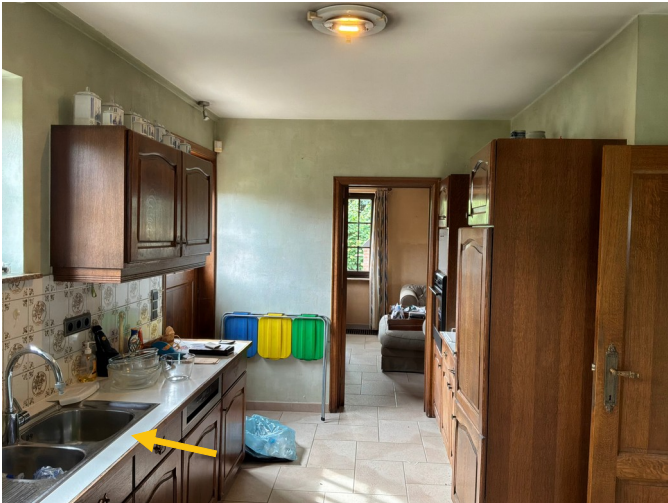
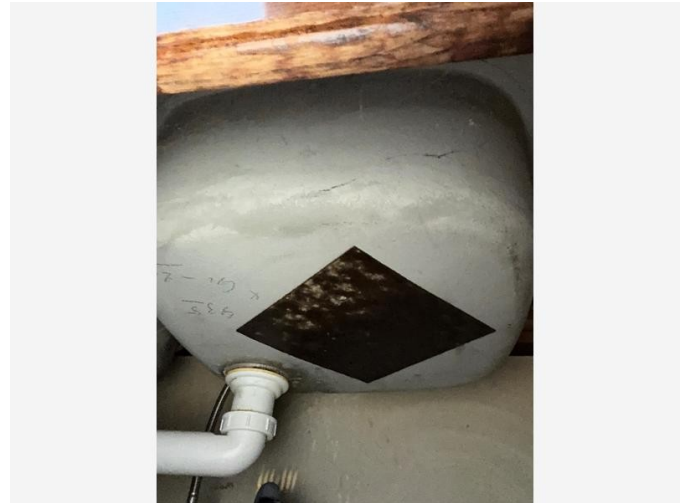
## Fiche 6: Anti-dreun

Geen asbest

| # | Type | Referentie | Resultaat |
|---|---|---|---|
| 6.1 | Puntmonster | A4 kelder | Geen asbest |
| 6.2 | Puntmonster | A5 keuken | Geen asbest |

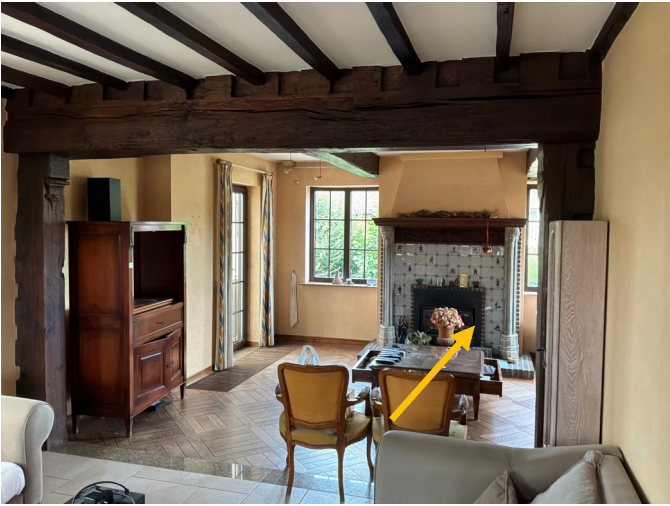
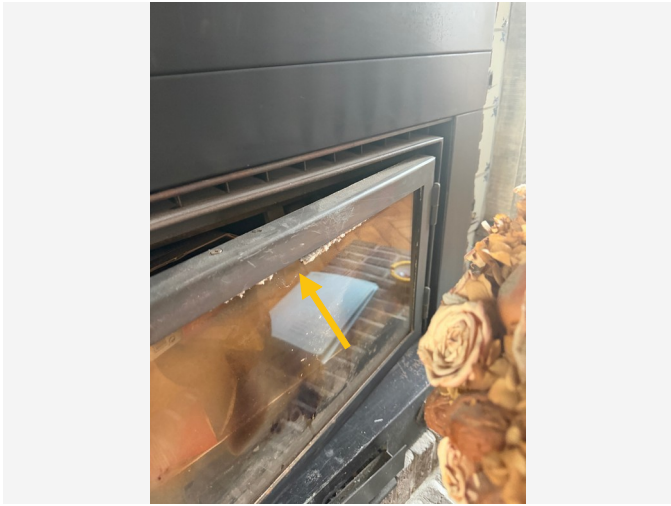
Geen asbest

| # | Type | Referentie | Resultaat |
|---|---|---|---|
| 7.1 | Puntmonster | A5 | Geen asbest |

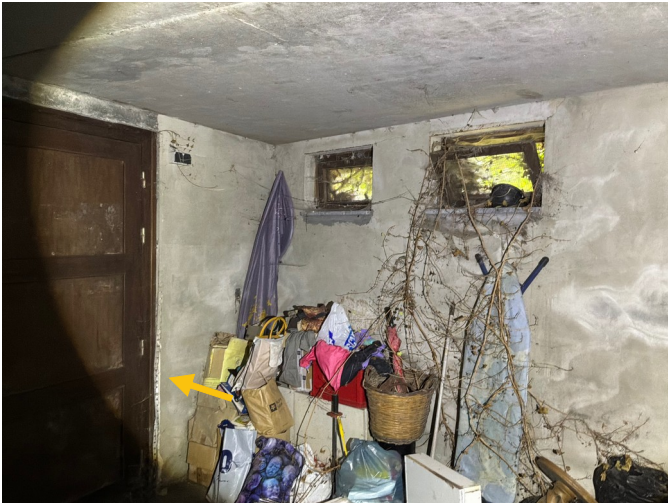
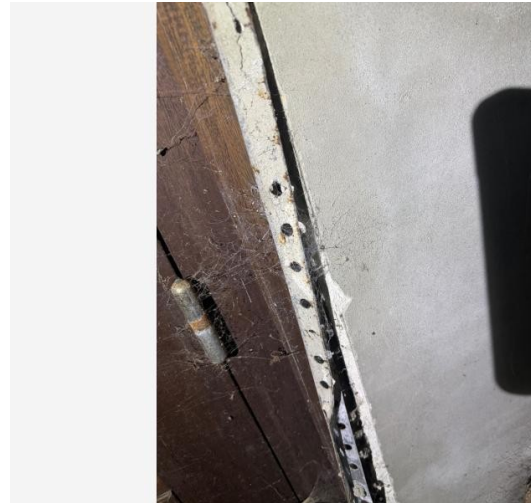
## Fiche 8: Cementen smeerlaag binnen

Geen asbest

| # | Type | Referentie | Resultaat |
|---|---|---|---|
| 8.1 | Mengmonster | A3 | Geen asbest |

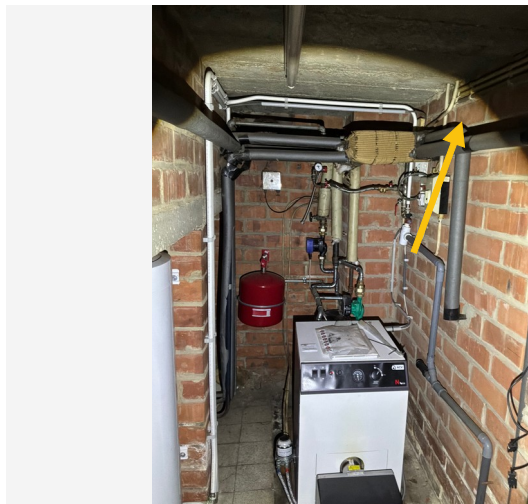
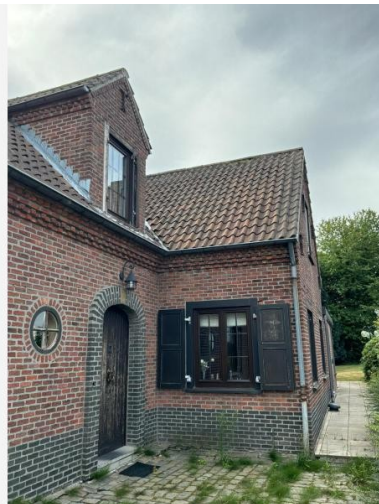
### Fiche 9: Leidingisolatie (niet verdacht)

| Beschrijving | Notitie | Terug te vinden op plannen |
|---|---|---|
| Fiche 9: Leidingisolatie (niet verdacht) | De leidingisolatie is niet-asbestverdacht. | - |

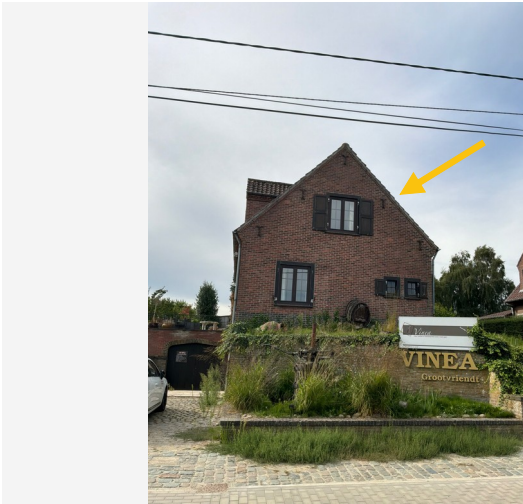
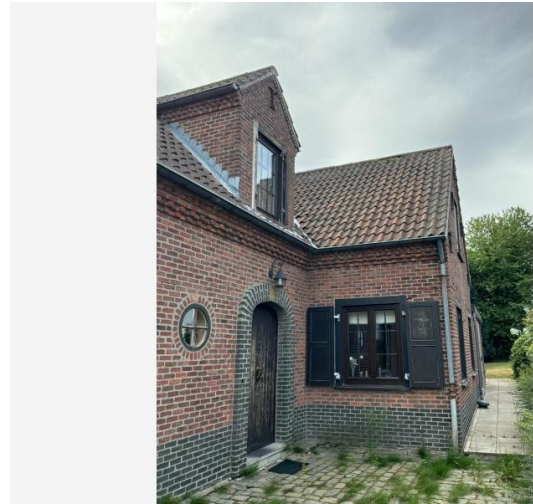
## Fiche 10: Dakbedekking bestaande uit pannen (niet verdacht)

| Beschrijving | Notitie | Terug te vinden op plannen |
|---|---|---|
| Fiche 10: Dakbedekking bestaande uit pannen (niet verdacht) | De dakbedekking is niet-asbestverdacht. | - |

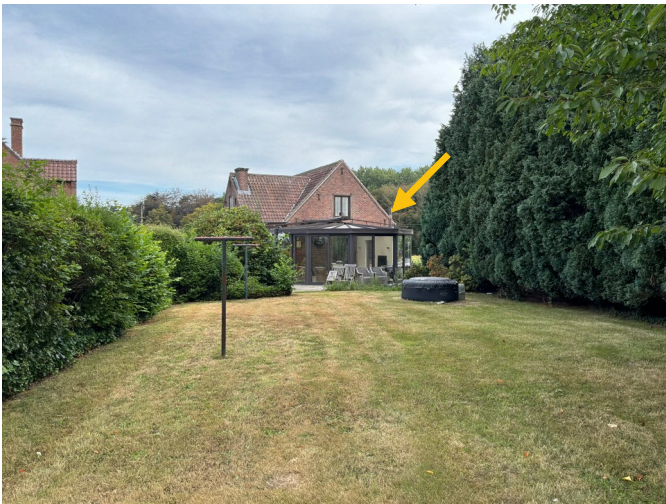
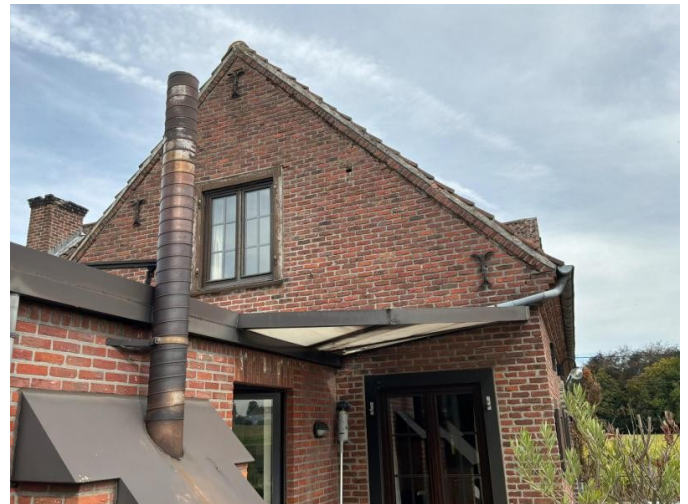
## Fiche 11: Rookgaskanaal (niet verdacht)

| Beschrijving | Notitie | Terug te vinden op plannen |
|---|---|---|
| Fiche 11: Rookgaskanaal (niet verdacht) | Het rookgaskanaal is niet-asbestverdacht. | - |

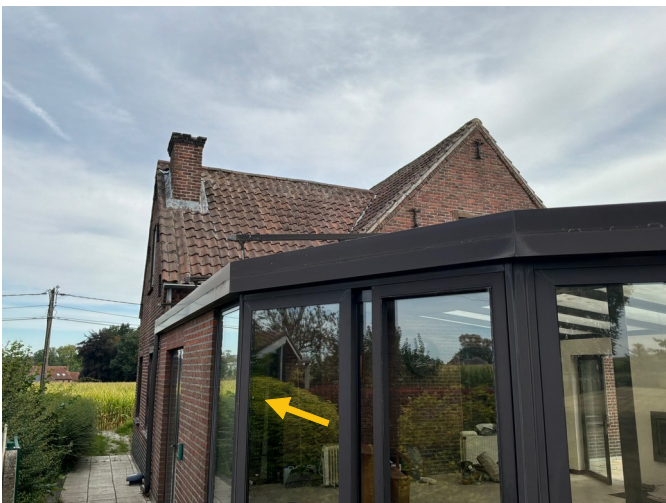
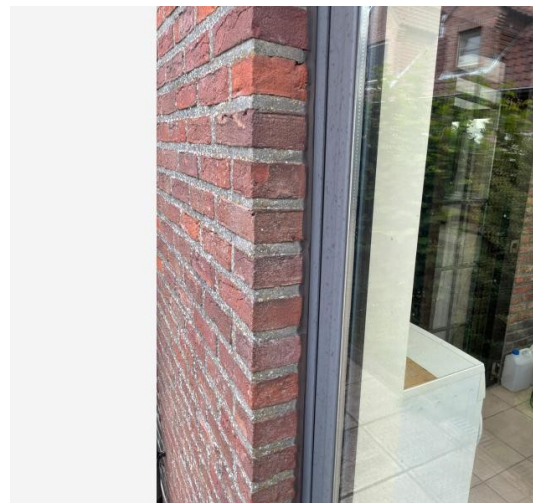
## Fiche 12: Mastiek

| Beschrijving | Notitie | Terug te vinden op plannen |
|---|---|---|
| Fiche 12: Mastiek | Er is geen asbestverdachte mastiek aanwezig. | - |

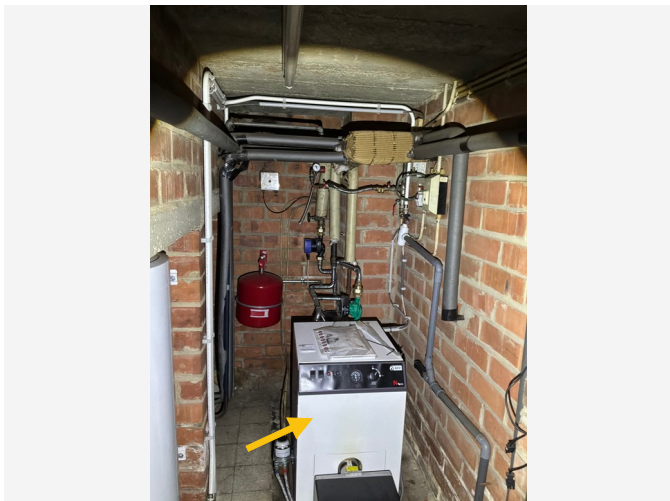
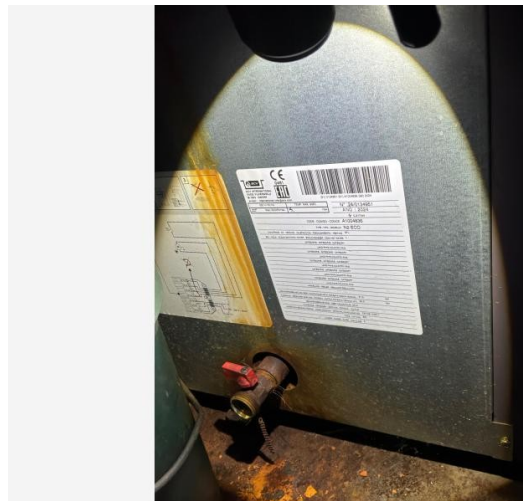
## Fiche 13: CV-ketel (niet verdacht)

| Beschrijving | Notitie | Terug te vinden op plannen |
|---|---|---|
| Fiche 13: CV-ketel (niet verdacht) | De CV-ketel (dichtingen, isolerend materiaal) is niet asbestverdacht. | - |
