# Asbestinventarisatetest

Boomgaardweg 65, 1640 Sint-Genesius-Rode

Attestnummer : 20260930-000249.000

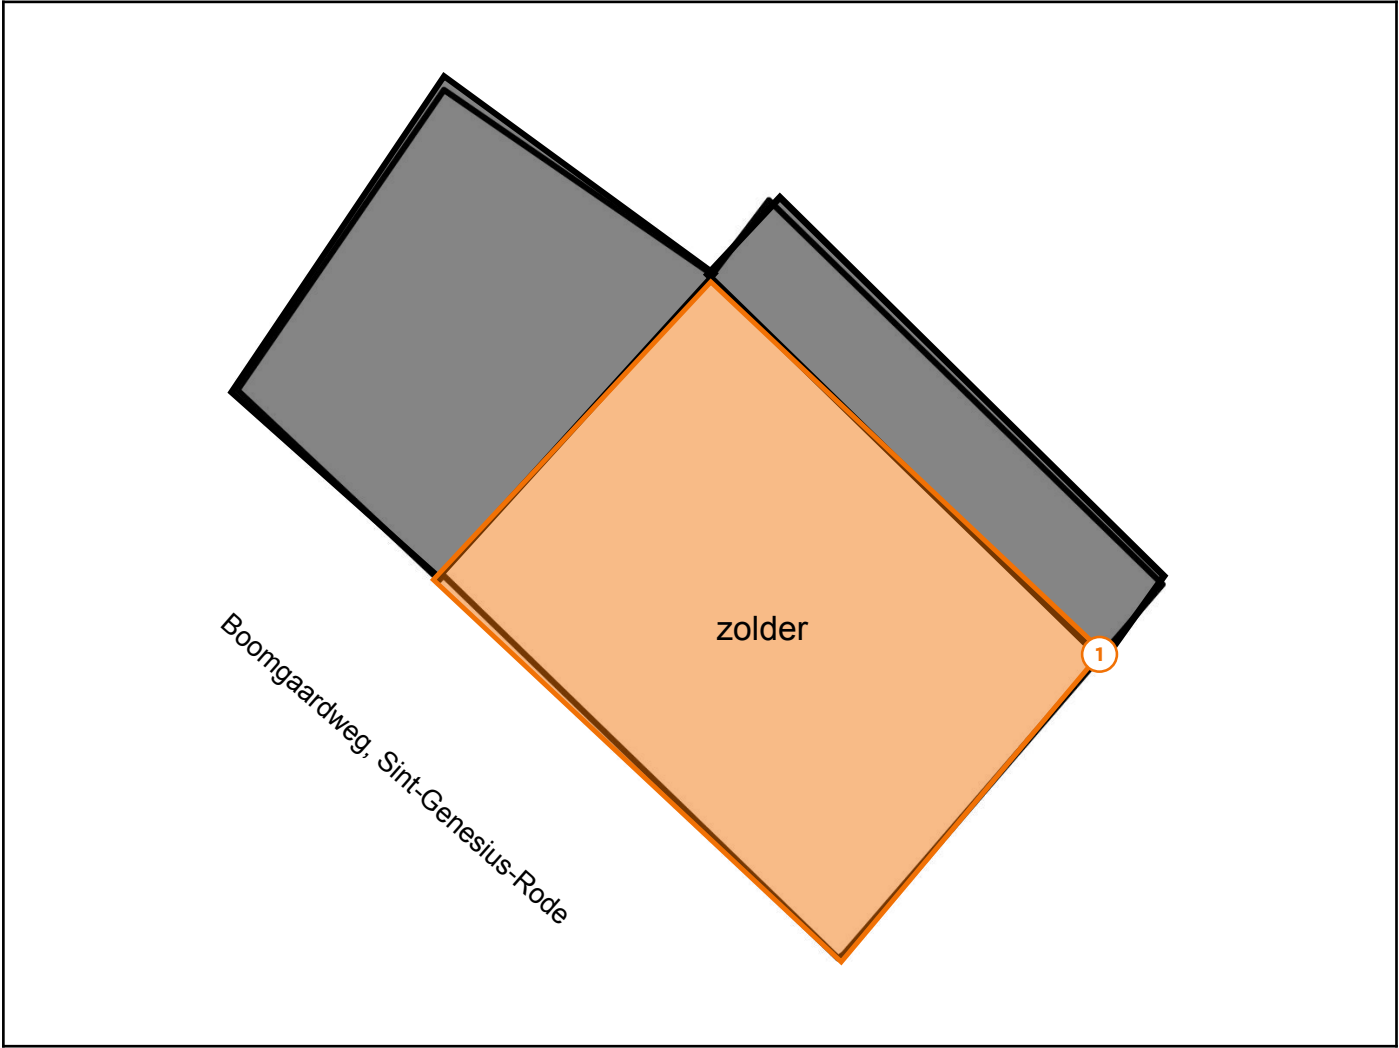
# Plan 1.4: Hoofdgebouw zolder

| Beschrijving | Type | Actie |
|---|---|---|
| 1. Onderdak type Menuiserite | Asbestmateriaal | Verwijderen |

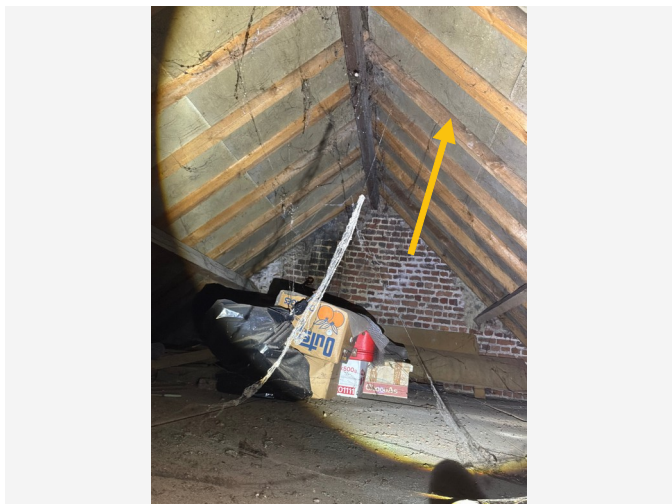
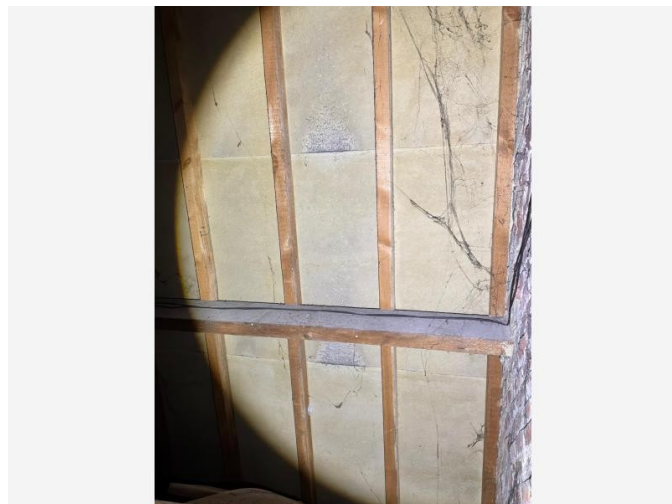
Het asbestmateriaal valt onder de mijlpaal van 2040.

| Eindbeoordeling materiaalrisico | Verhoogd materiaalrisico en/of verhoogde kans op vezelvrijgave |

| Asbestsoort (vezeltype) | Crocidoliet aanwezig |
| Toestand van het materiaal | Licht beschadigd, licht verweerd. Intacte calciumsilicaatplaat of materiaal met categorie 3-gebondenheid |

| Beschrijving | Onderdak type Menuiserite |
| Asbestmateriaal | Plaat, paneel, tablet - Type Menuiserite |

Verwijderen

- Zorg voor een veilig beheer. Vermijd het beschadigen van het asbestmateriaal. Controleer de toestand jaarlijks op wijzigingen.

- Eenvoudige handelingen: mag via doe-het-zelf of door werknemer(s) met opleidingsattest eenvoudige handelingen  
Deze toepassing kan door een aannemer die over een opleidingsattest eenvoudige handelingen beschikt of door een particulier (doe-het-zelf), verwijderd worden indien er geen verhoogd risico op vrijgave van asbestvezels (max. concentratie 0,01 vezels/cm<sup>3</sup> - CODEX Art. VI.3-54) ontstaat en de toepassing voorafgaand wordt gefixeerd/bevochtigd; de individuele elementen zonder machinale werktuigen (boormachine, slijpschijf, hogedrukreiniger,...) en zonder breken of gooien een voor een losgemaakt worden; en ten slotte dubbel en luchtdicht verpakt weggevoerd worden naar een erkend afvalpunt (recyclagepark).

Deze toepassing kan enkel door een erkende asbestverwijderaar verwijderd worden omdat er hier automatisch een verhoogd risico op vrijgave van asbestvezels (max. concentratie 0,01 vezels/cm<sup>3</sup> - CODEX - Art. VI.3-54) ontstaat. (Bron: VLAREM II: 6.4.0.1 par1, par2 en par3). Een erkend asbestverwijderaar moet ingeschakeld worden voor deze toepassingen die niet (kunnen) worden verwijderd door de couveuzemethode, door hermetische zone of door de materialen beschreven in Vlare II, art. 6.4.0.1 par2. (Bron: Leidraad bij het Inspectieprotocol)

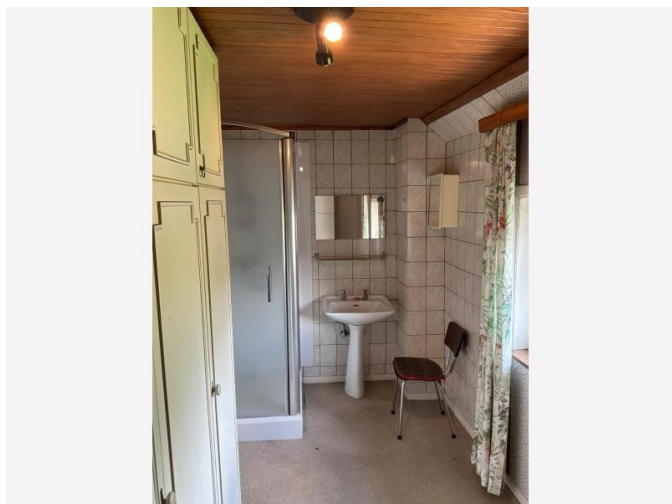
Situeringsfoto

Faïentegels zijn mogelijk gelijmd met asbesthoudende lijm. Bij werken, laat dit controleren.

In de keuken en de wc

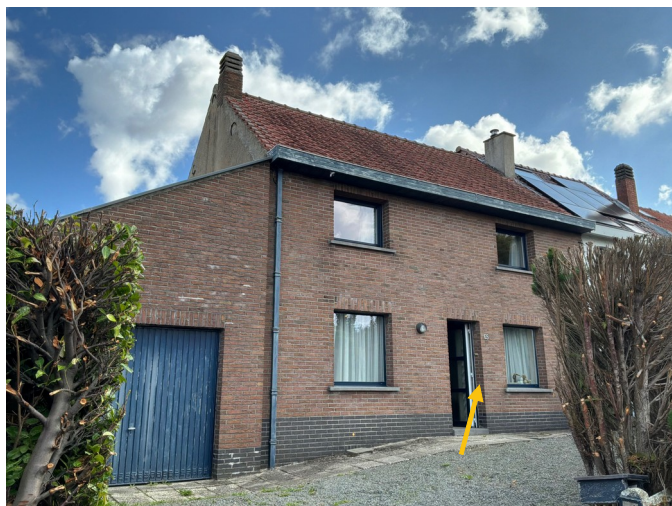
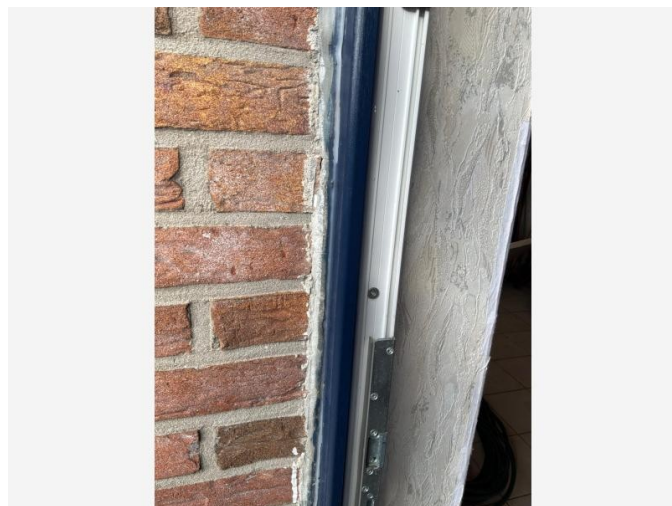
## Fiche 3: Mastiek

Geen asbest

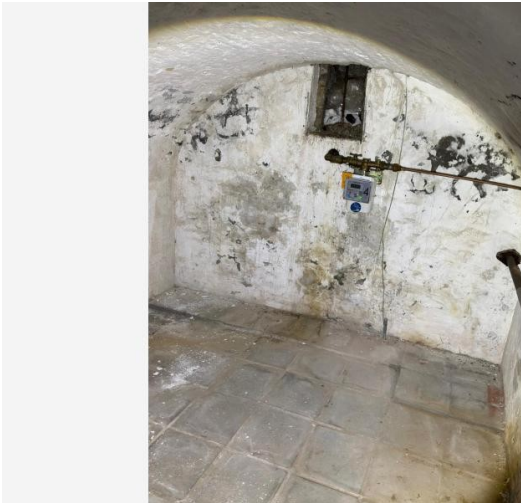
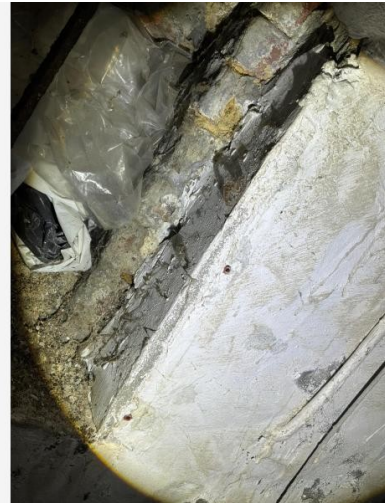
## Fiche 4: Cementen smeerlaag binnen

Geen asbest

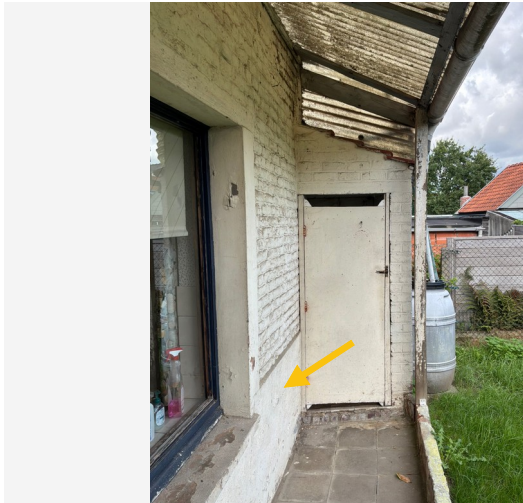
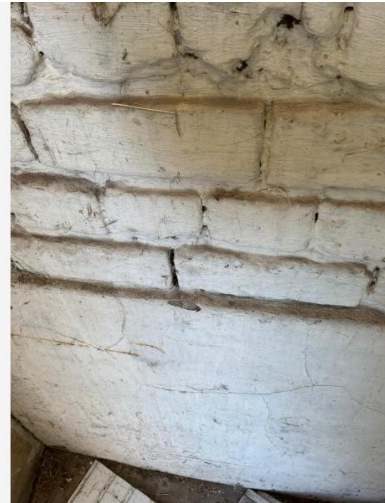
## Fiche 5: Cementen smeerlaag buiten

Geen asbest

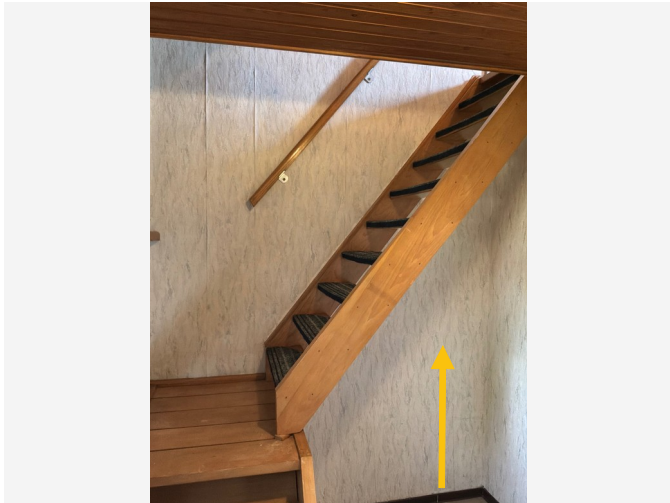
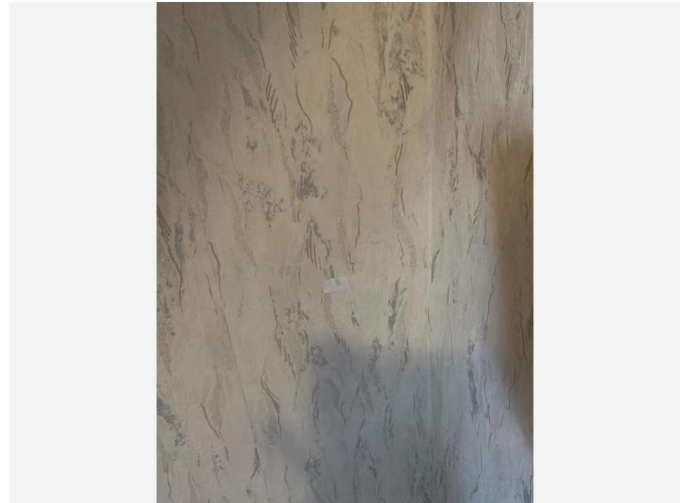
## Fiche 6: 'Pleisterwerk wanden

Geen asbest

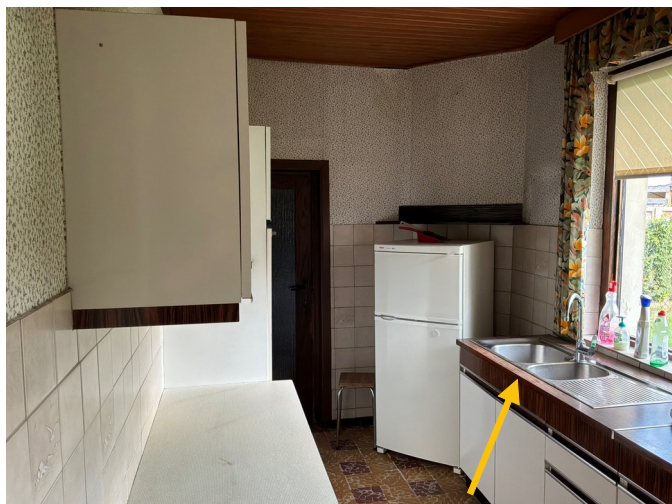
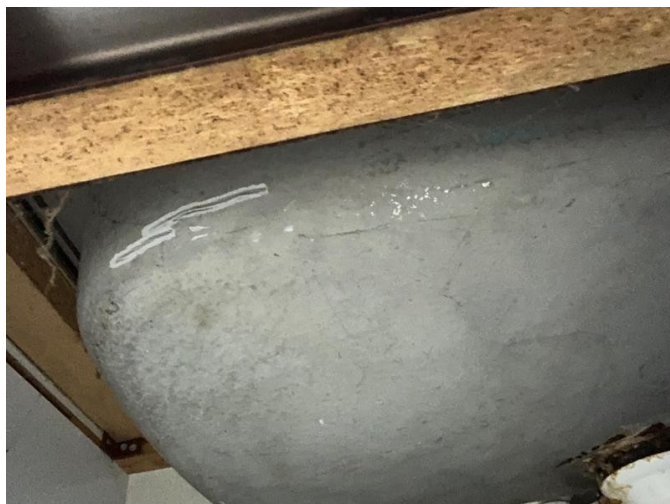
## Fiche 7: Coating spoelbak

Geen asbest

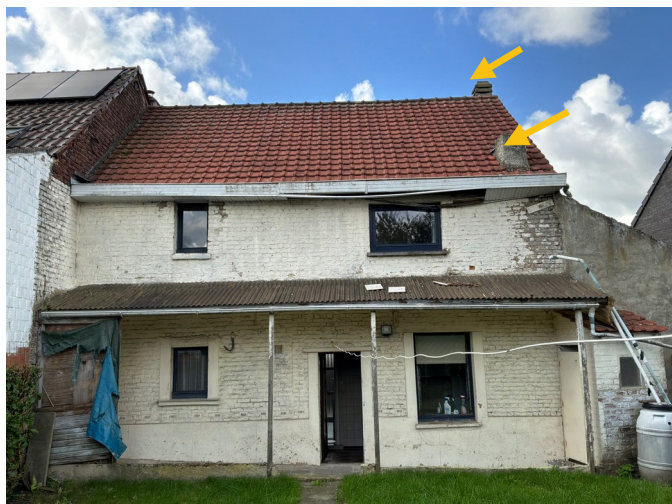
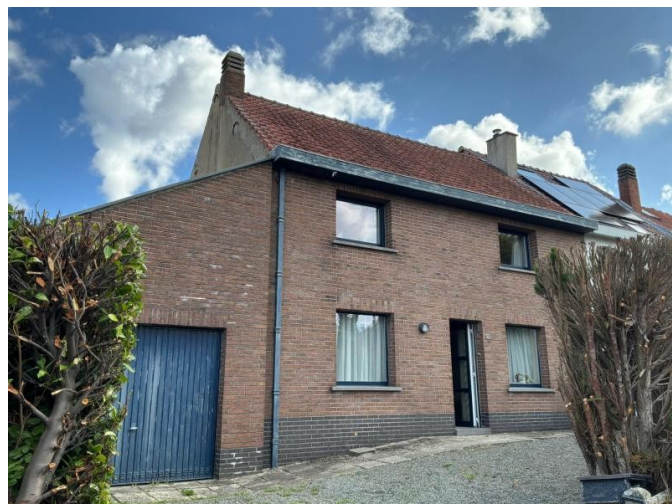
### Fiche 8: Rookgaskanaal (niet verdacht)

| Beschrijving | Notitie | Terug te vinden op plannen |
|---|---|---|
| Fiche 8: Rookgaskanaal (niet verdacht) | Het rookgaskanaal is niet-asbestverdacht. | - |

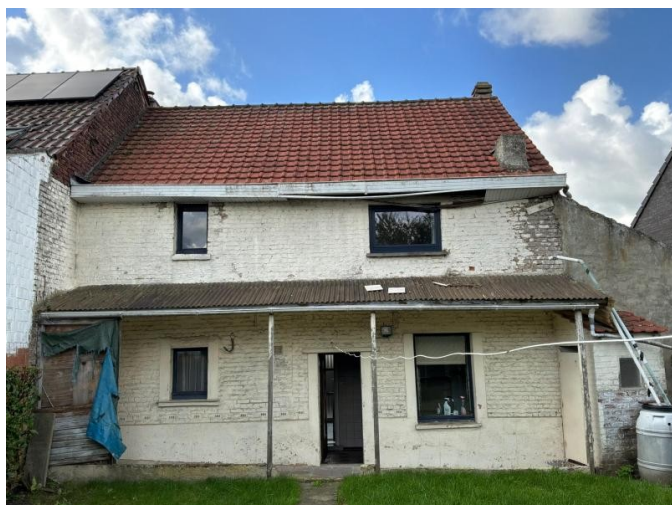
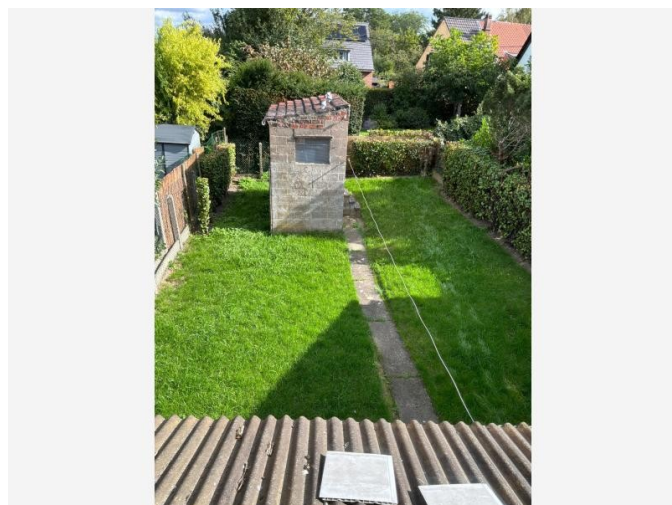
### Fiche 9: Dakbedekking bestaande uit pannen (niet verdacht)

| Beschrijving | Notitie | Terug te vinden op plannen |
|---|---|---|
| Fiche 9: Dakbedekking bestaande uit pannen (niet verdacht) | De dakbedekking is niet-asbestverdacht. | - |
