# Asbestinventarisat attest

Félix Wittouckstraat 21, 1600 Sint-Pieters-Leeuw

Attestnummer : 20260915-000434.000

**Niet-asbestveilig**

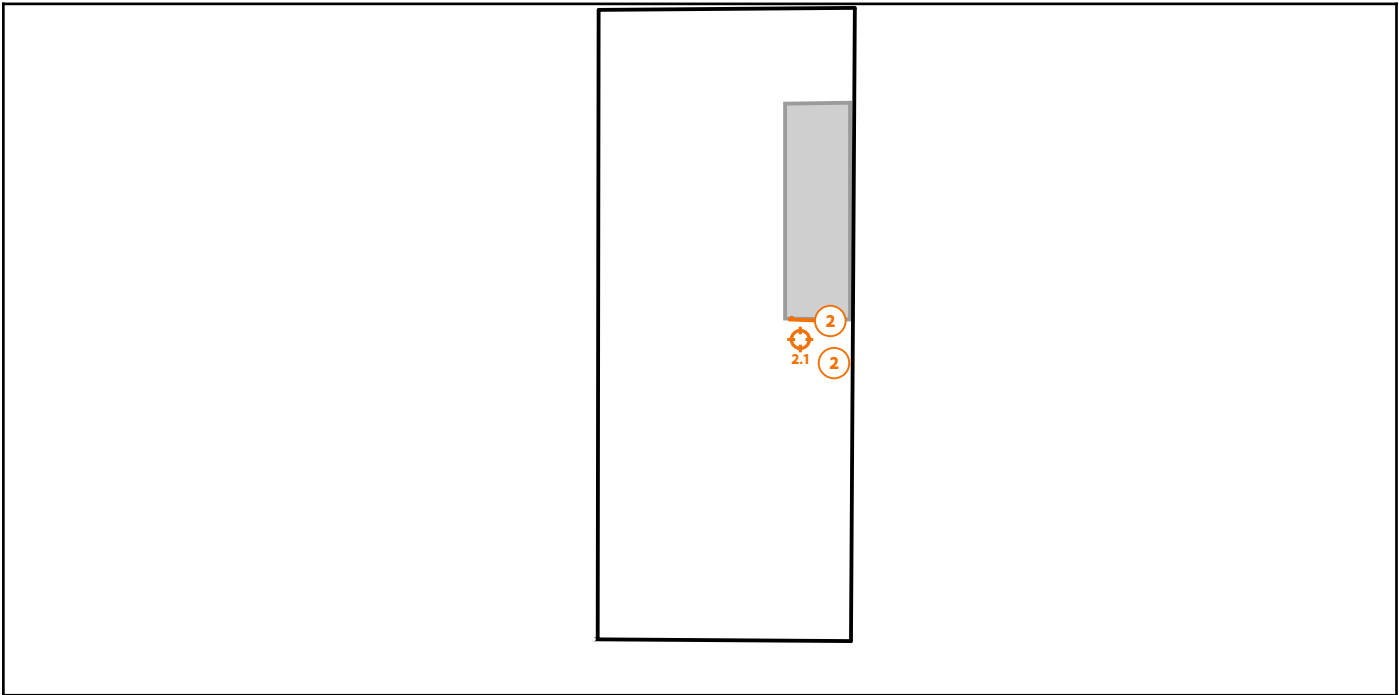
# Plan 1.1: Kelder

| Beschrijving | Type | Actie |
|---|---|---|
| 2. Cementbuis kelder | Asbestmateriaal | Maatregelen nemen |

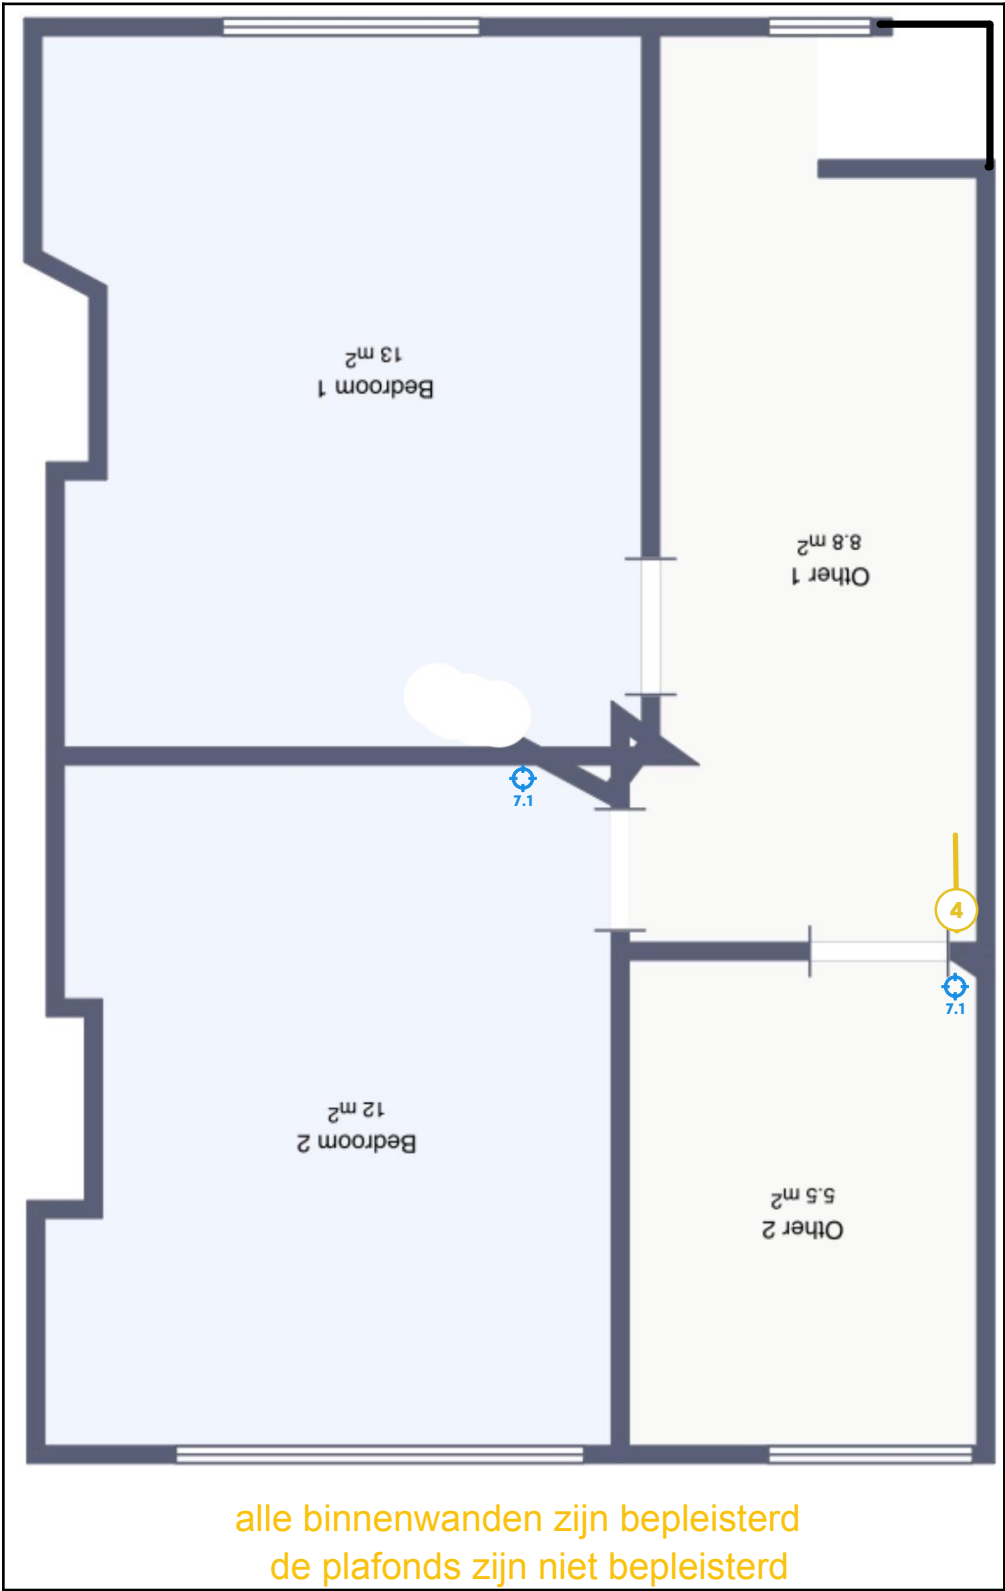
### Plan 1.3: 1ste verdiep

| 4. Elektrisch materiaal | Asbestmateriaal | Zorgvuldig beheren |

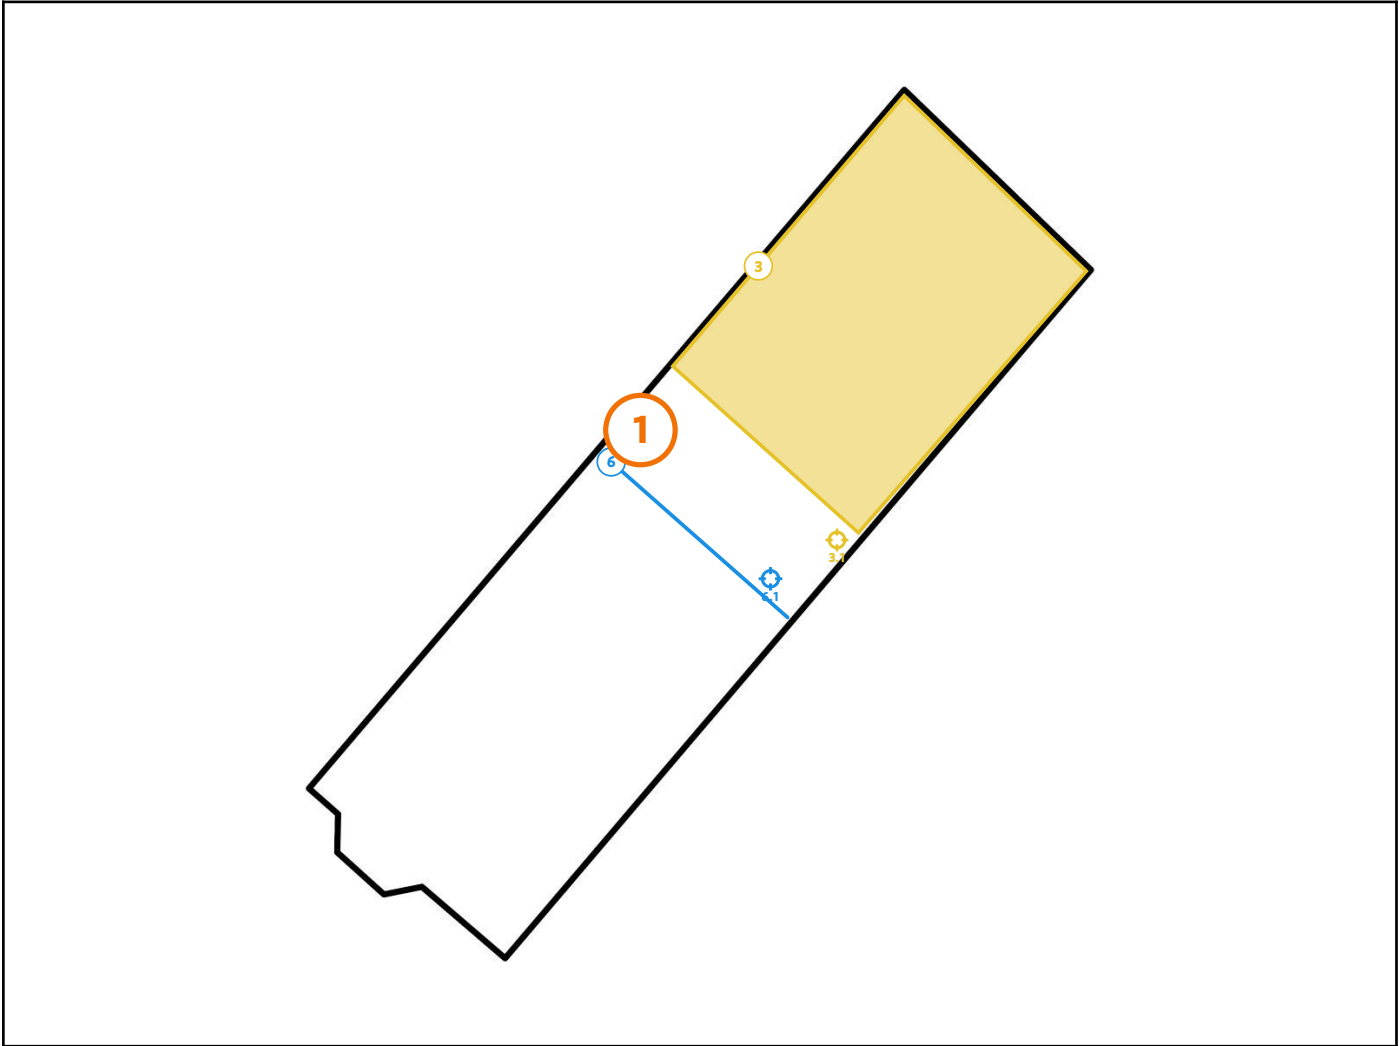
# Plan 1.5: Bovenaanzicht

| Beschrijving | Type | Actie |
|---|---|---|
| 1. Schouwbuis | Asbestmateriaal | Verwijderen |
| 3. Roofing dakbedekking | Asbestmateriaal | Zorgvuldig beheren |

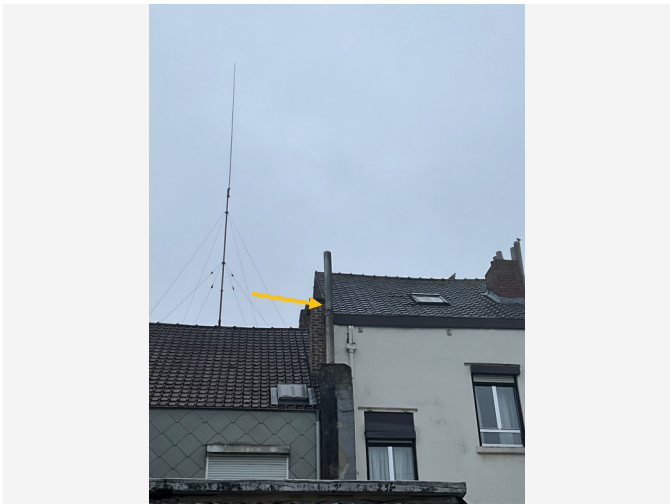
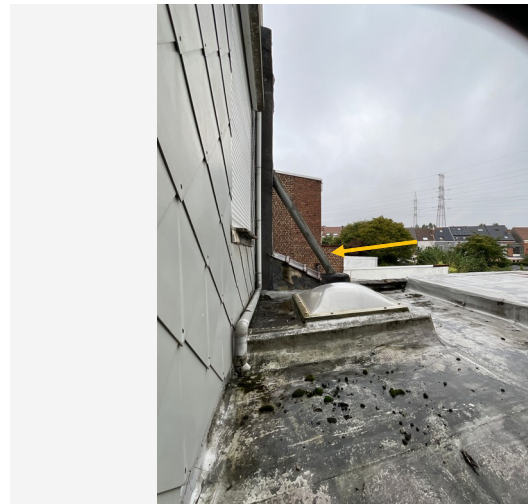
Het asbestmateriaal valt onder de mijlpaal van 2034.

Verwijderen

| Eindbeoordeling materiaalrisico | Verhoogd materiaalrisico en/of verhoogde kans op vezelvrijgave |

| Asbestsoort (vezeltype) | Crocidoliet aanwezig |
| Toestand van het materiaal | Matig beschadigd, matig verweerd |

| Beschrijving | Schouwbus |
| Asbestmateriaal | Rookgaskanaal |

- Zorg voor een veilig beheer. Vermijd het beschadigen van het asbestmateriaal. Controleer de toestand jaarlijks op wijzigingen.
- Voer bijkomende staalname(s) uit.

- Eenvoudige handelingen: mag via doe-het-zelf of door werknemer(s) met opleidingsattest eenvoudige handelingen  
De toepassing mag zelf verwijderd worden onder de voorwaarden terug te vinden op:  
<https://ovam.vlaanderen.be/wie-mag-wat-verwijderen>

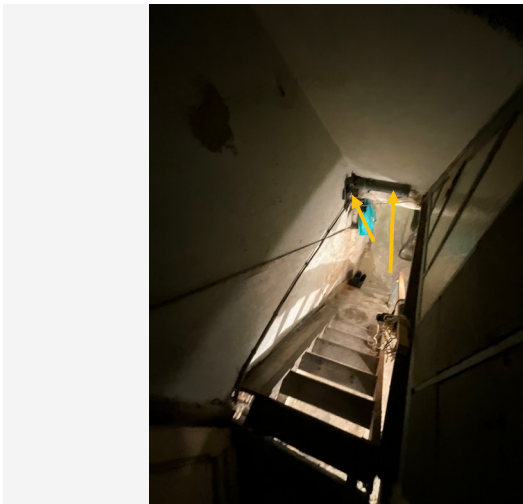
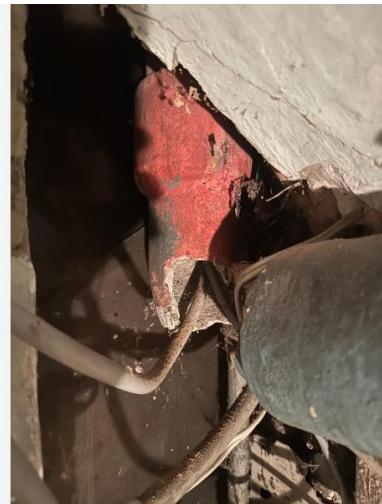
Het asbestmateriaal valt onder de mijlpaal van 2040.

Maatregelen nemen

| Eindbeoordeling materiaalisico | Verhoogd materiaalisico en/of verhoogde kans op vezelvrijgave |

| Asbestsoort (vezeltype) | Crocidoliet aanwezig |
| Toestand van het materiaal | Licht beschadigd, licht verweerd. Intacte calciumsilicaatplaat of materiaal met categorie 3-gebondenheid |

| # | Type | Referentie | Resultaat |
|---|---|---|---|
| 2.1 | Puntmonster | BUIS | Crocidoliet, Chrysotiel |

| Beschrijving | Cementbuis kelder |

- Zorg voor een veilig beheer. Vermijd het beschadigen van het asbestmateriaal. Controleer de toestand jaarlijks op wijzigingen.

- Eenvoudige handelingen: enkel door erkend asbestverwijderaar  
Verwijderingsvoorschriften volgens Codex over het welzijn op het werk Art. VI.3-54.

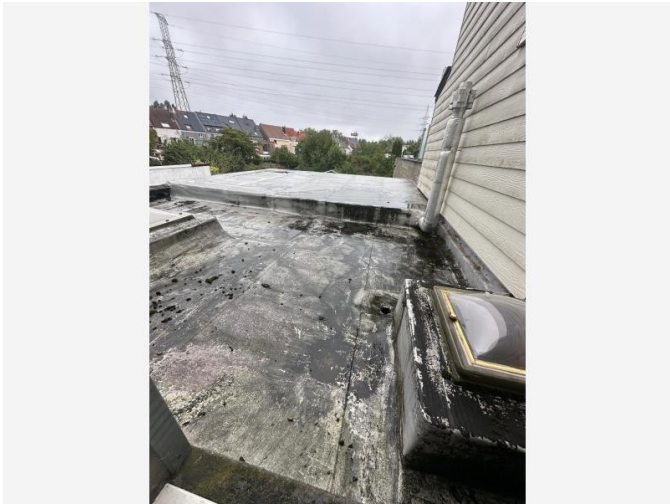
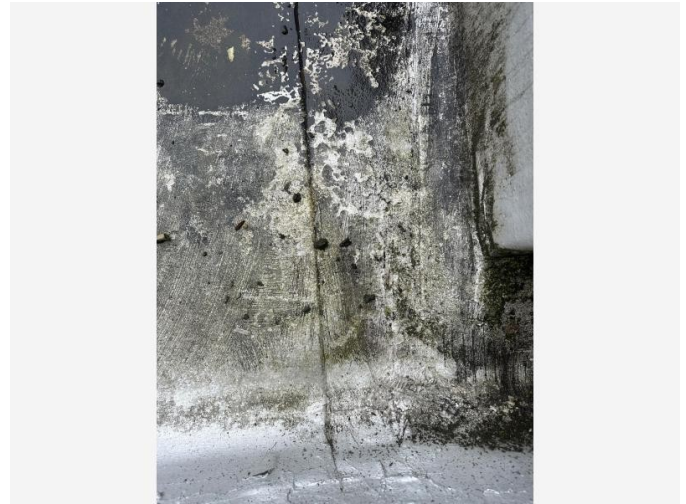
Het asbestmateriaal valt onder de mijlpaal van 2040.

Zorgvuldig beheren

| Eindbeoordeling materiaalisico | Laag materiaalisico en/of verlaagde kans op vezelvrijgave |

| Asbestsoort (vezeltype) | Alleen chrysotiel aanwezig |
| Toestand van het materiaal | Licht beschadigd, licht verweerd. Intacte calciumsilicaatplaat of materiaal met categorie 3-gebondenheid |

| # | Type | Referentie | Resultaat |
|---|---|---|---|
| 3.1 | Puntmonster | ROOF | Chrysotiel |

| Beschrijving | Roofing dakbedekking |

- Zorg voor een veilig beheer. Vermijd het beschadigen van het asbestmateriaal. Controleer de toestand jaarlijks op wijzigingen.

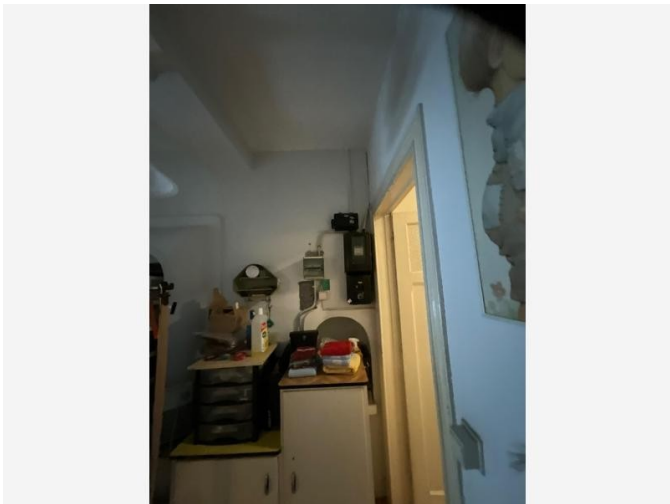
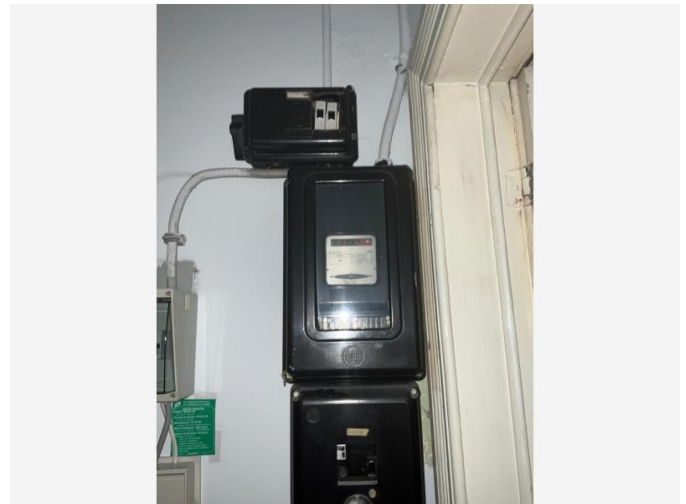
Het asbestmateriaal valt onder de mijlpaal van 2040.

Zorgvuldig beheren

| Eindbeoordeling materiaalrisico | Laag materiaalrisico en/of verlaagde kans op vezelvrijgave |

| Asbestsoort (vezeltype) | Crocidoliet aanwezig |
| Toestand van het materiaal | Onbeschadigd, niet verweerd |

| Beschrijving | Elektrisch materiaal |
| Asbestmateriaal | Plaat, paneel, tablet - Type Bakeliet |

- Zorg voor een veilig beheer. Vermijd het beschadigen van het asbestmateriaal. Controleer de toestand jaarlijks op wijzigingen.
- Voer bijkomende staalname(s) uit.

- Eenvoudige handelingen: mag via doe-het-zelf of door werknemer(s) met opleidingsattest eenvoudige handelingen  
De toepassing mag zelf verwijderd worden onder de voorwaarden terug te vinden op:  
<https://ovam.vlaanderen.be/wie-mag-wat-verwijderen>

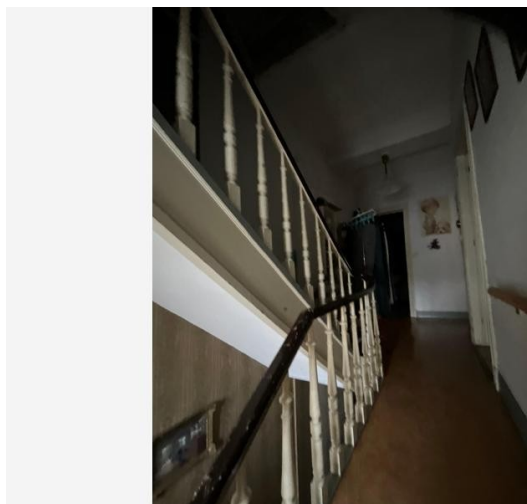
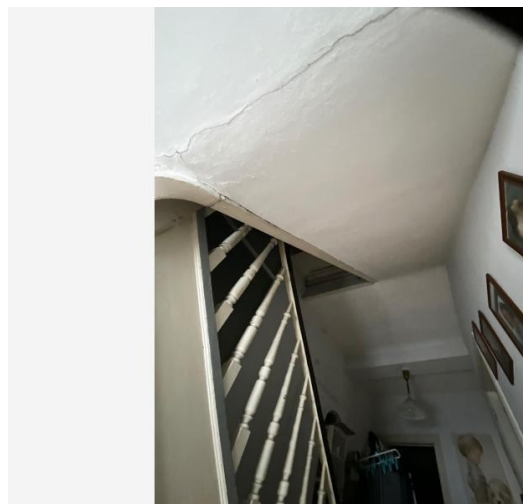
De vaststelbare, waarneembare plafonds zijn niet bepleisterd.

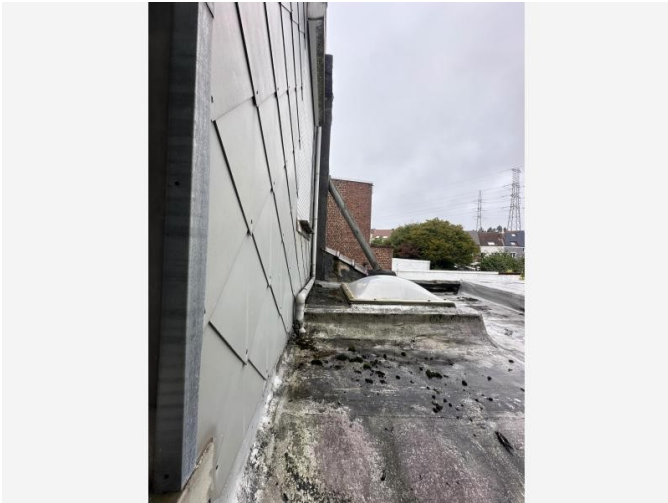
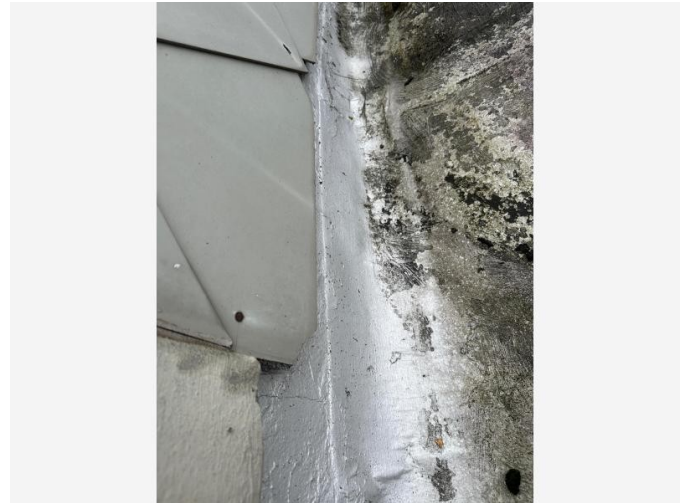
## Fiche 6: Leien achtergevel

Geen asbest

| # | Type | Referentie | Resultaat |
|---|---|---|---|
| 6.1 | Puntmonster | LEI | Geen asbest |

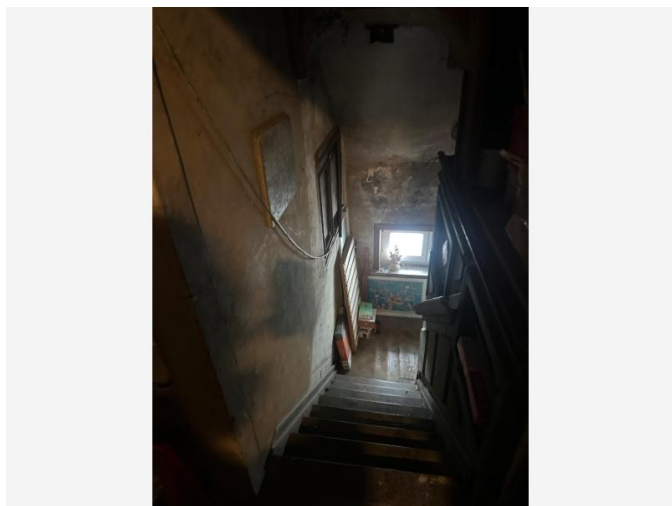
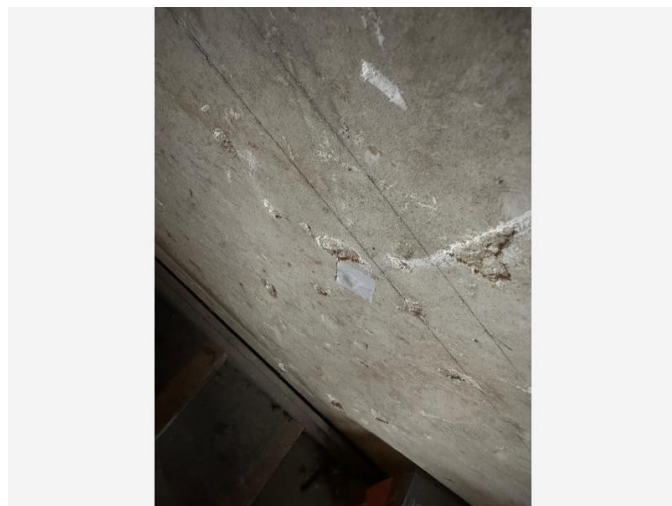
## Fiche 7: Pleisterwerk muren

Geen asbest

| # | Type | Referentie | Resultaat |
|---|---|---|---|
| 7.1 | Mengmonster | PLM | Geen asbest |
