# Asbestinventarisatattest

Edingensesteenweg 843, 1502 Halle

Attestnummer : 20260923-000597.000

Uitgegeven op : 23.09.2026

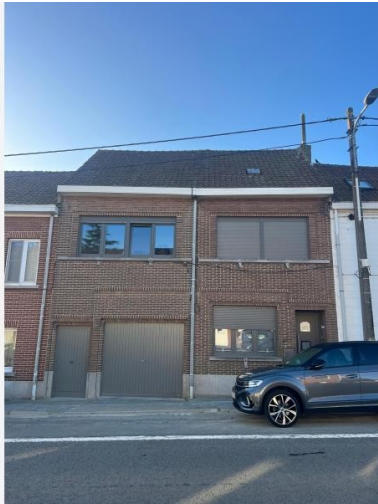
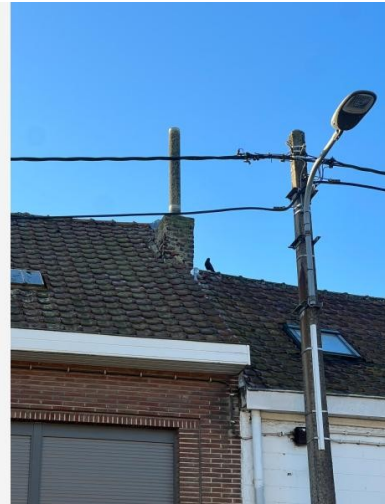
| Eindbeoordeling materiaalrisico | Verhoogd materiaalrisico en/of verhoogde kans op vezelvrijgave |

| Gebondenheid | Categorie 1: hechtgebonden in oorsprong |
| Asbestsoort (vezeltype) | Crocidoliet aanwezig |
| Asbestconcentratie | Laag (< 50%) |
| Afschermingsgraad van het gehele materiaal | Geheel of deels vrij aan de buitenlucht, maar geen contact met binnenlucht |
| Toestand van het materiaal | Matig beschadigd, matig verweerd |

| Beschrijving | Schouwpijp |
| Asbestmateriaal | Rookgaskanaal |
| Identificatiemethode | <p>De asbestdeskundige beoordeelt het materiaal als asbestverdacht en dus asbesthoudend, en dit zonder monstername.</p> <p>Motivatie: Er is een onderzoeksbepierking die monstername verhindert; De ruimte of het materiaal bevindt zich hoger dan 3,5 meter vanaf een vaste ondergrond.</p> |

Het asbestmateriaal valt onder de mijlpaal van 2034.

Verwijderen

- Zorg voor een veilig beheer. Vermijd het beschadigen van het asbestmateriaal. Controleer de toestand jaarlijks op wijzigingen.
- Voer bijkomende staalname(s) uit.

- Eenvoudige handelingen: mag via doe-het-zelf of door werknemer(s) met opleidingsattest eenvoudige handelingen  
Deze toepassing kan door een aannemer die over een opleidingsattest eenvoudige handelingen beschikt of door een particulier (doe-het-zelf), verwijderd worden indien er geen verhoogd risico op vrijgave van asbestvezels (max. concentratie 0,01 vezels/cm<sup>3</sup> - CODEX Art. VI.3-54) ontstaat en de toepassing voorafgaand wordt gefixeerd/bevochtigd; de individuele elementen zonder machinale werktuigen (boormachine, slijpschijf, hogedrukreiniger,...) en zonder breken of gooien een voor een losgemaakt worden; en ten slotte dubbel en luchtdicht verpakt weggevoerd worden naar een erkend afvalpunt (recyclagepark).

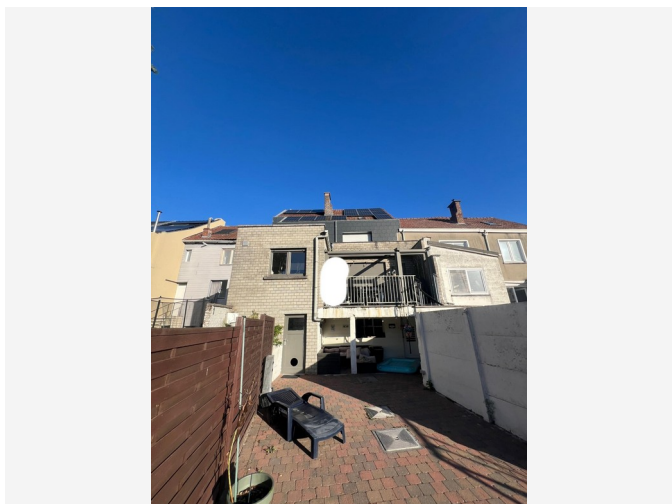
*Situeringsfoto*

**Reden:** Het te onderzoeken materiaal situeert zich hoger dan 3,50 m te rekenen vanaf een veilige ondergrond

**Uitleg van de asbestdeskundige:** De binnenkant van de schouw is niet waarneembaar. De schouw bevat binnenin mogelijk een asbestcement rookgaskanaal. Laat dit onderzoeken bij eventuele werken.

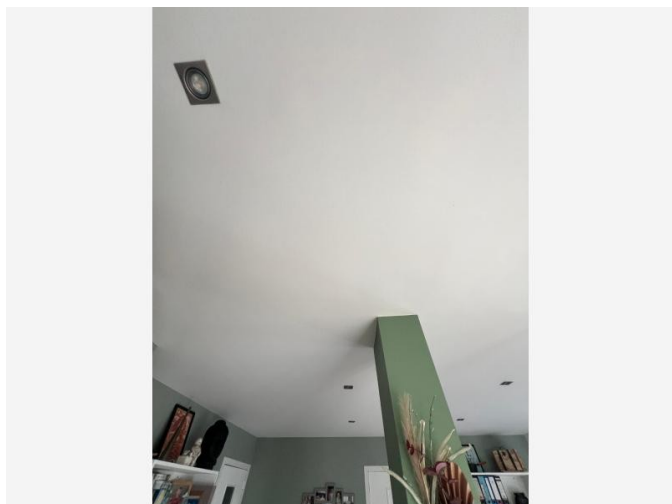
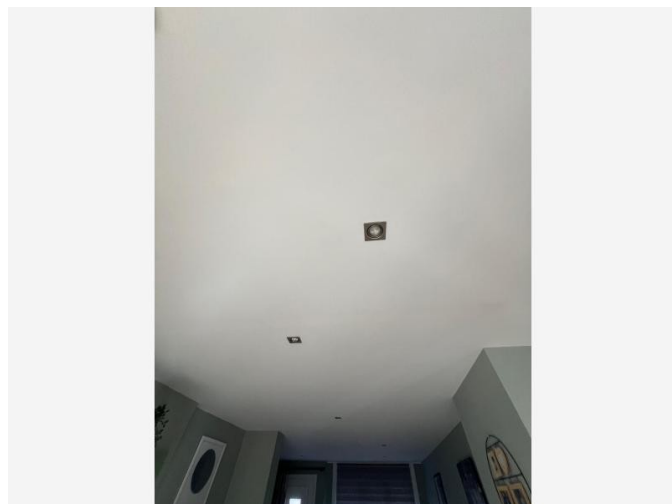
De plafonds werden afgewerkt met niet-asbestverdachte voorzetpanelen die inspectie van de bedekte structuur (opbouw, pleisterwerk) verhinderen.

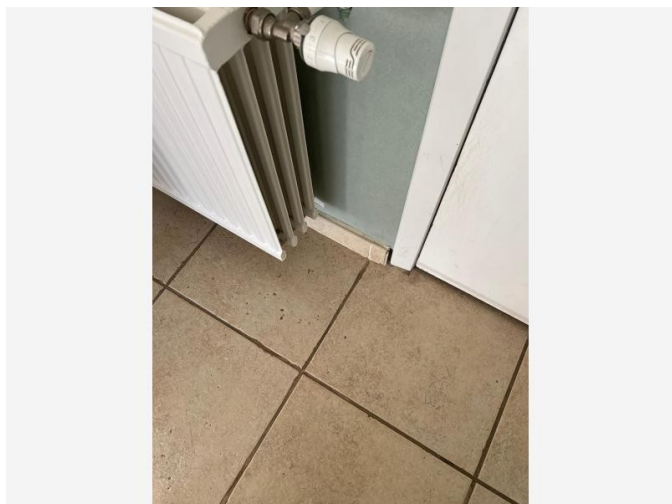
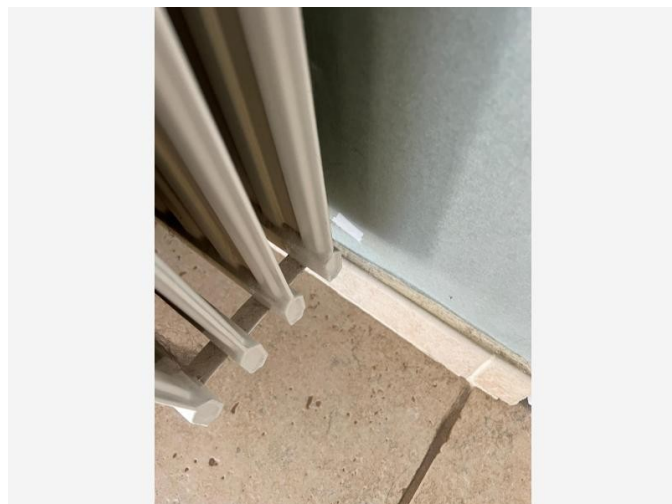
## Fiche 4: Pleisterwerk wanden

Geen asbest

| # | Type | Referentie | Resultaat |
|---|---|---|---|
| 4.1 | Mengmonster | 01 | Geen asbest |

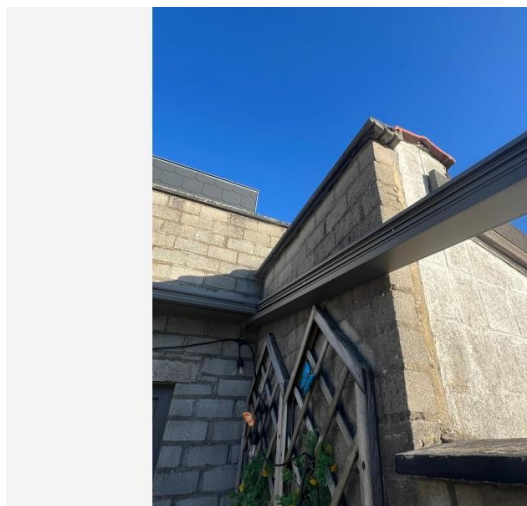
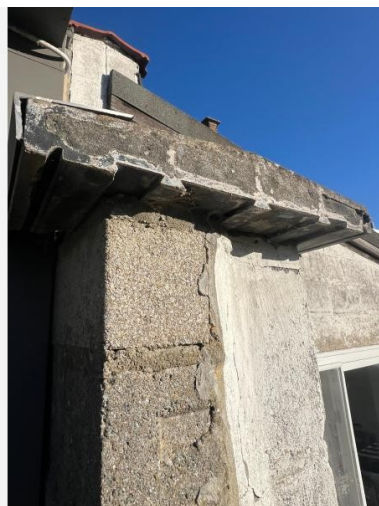
## Fiche 5: Deksteen

Geen asbest

| # | Type | Referentie | Resultaat |
|---|---|---|---|
| 5.1 | Puntmonster | 06 | Geen asbest |

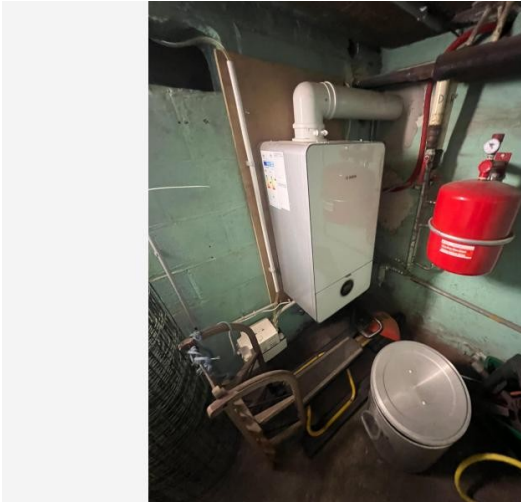
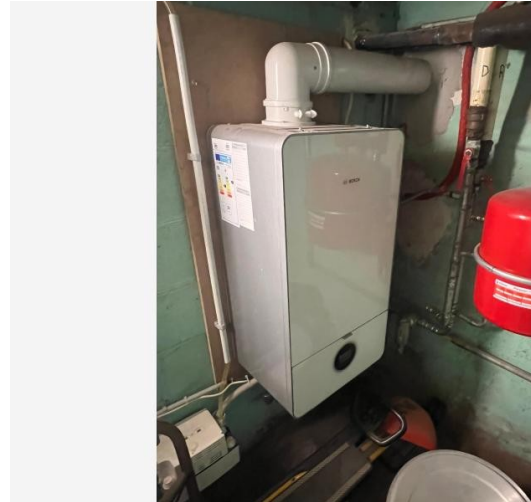
## Fiche 6: Leidingisolatie (roofing/karton) kelder en garage

Geen asbest

| # | Type | Referentie | Resultaat |
|---|---|---|---|
| 6.1 | Mengmonster | 10 | Geen asbest |
| 6.2 | Mengmonster | 11 | Geen asbest |

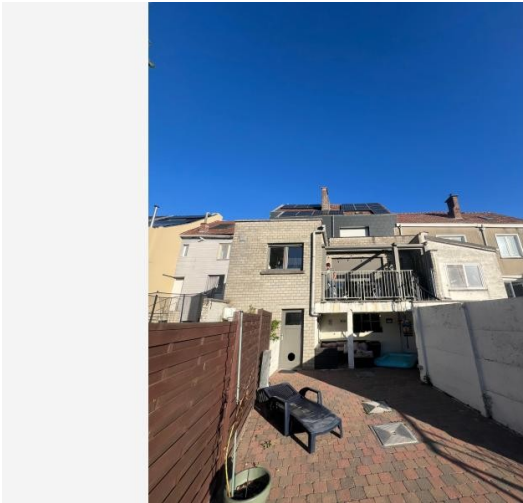
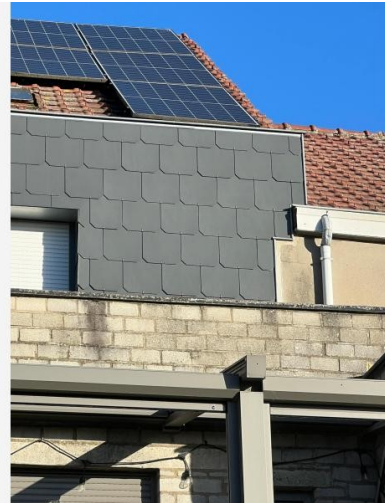
## Fiche 7: Gevel met leien

Geen asbest

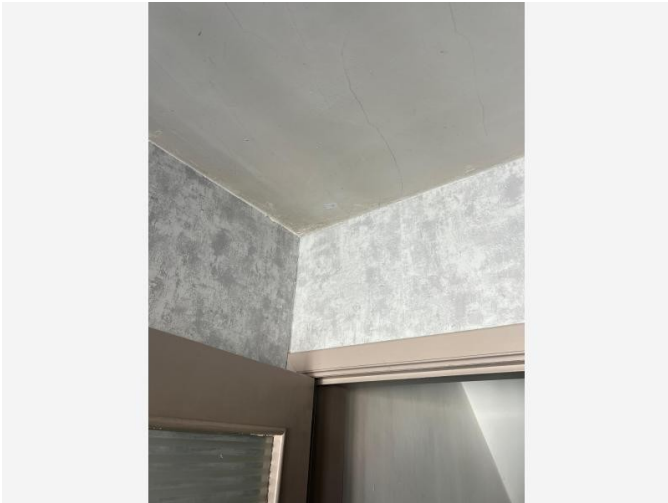
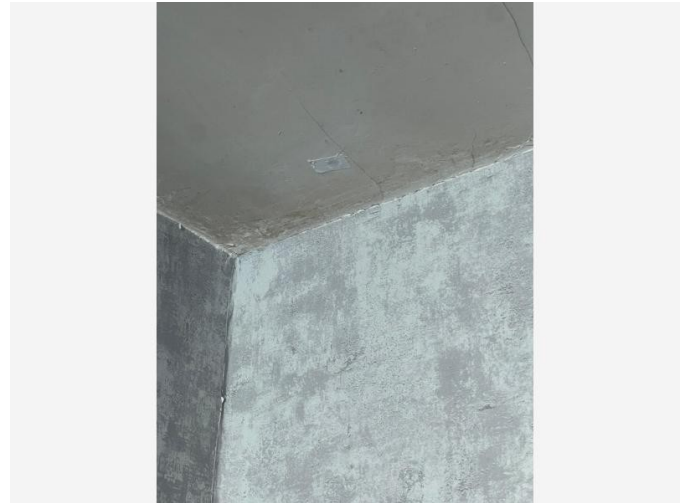
## Fiche 8: Pleisterwerk plafonds

Geen asbest

| # | Type | Referentie | Resultaat |
|---|---|---|---|
| 8.1 | Mengmonster | 02 | Geen asbest |

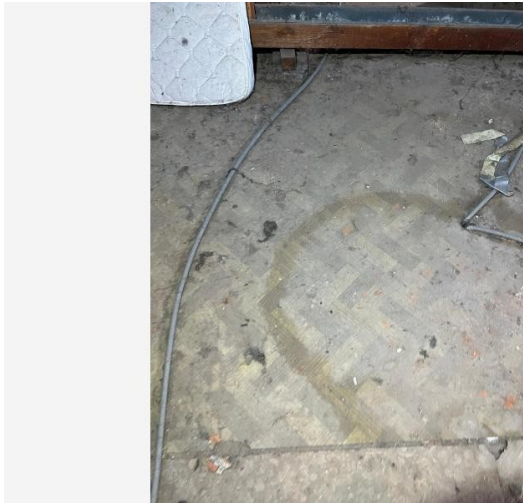
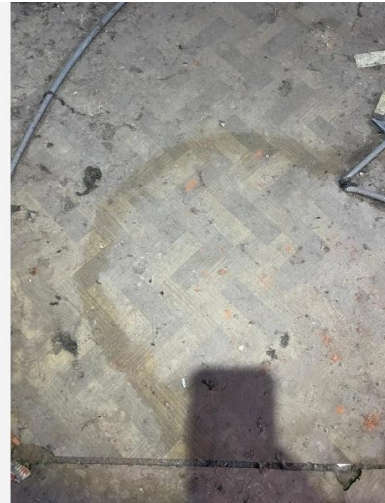
## Fiche 9: Vloerzeil (groot)

Geen asbest

| # | Type | Referentie | Resultaat |
|---|---|---|---|
| 9.1 | Puntmonster | 05 | Geen asbest |

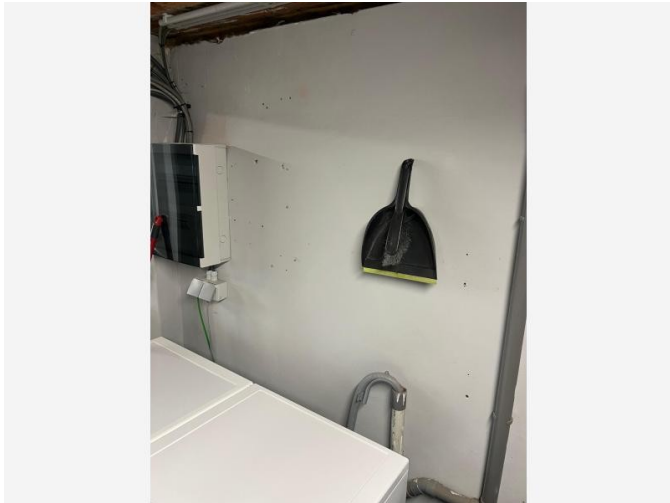
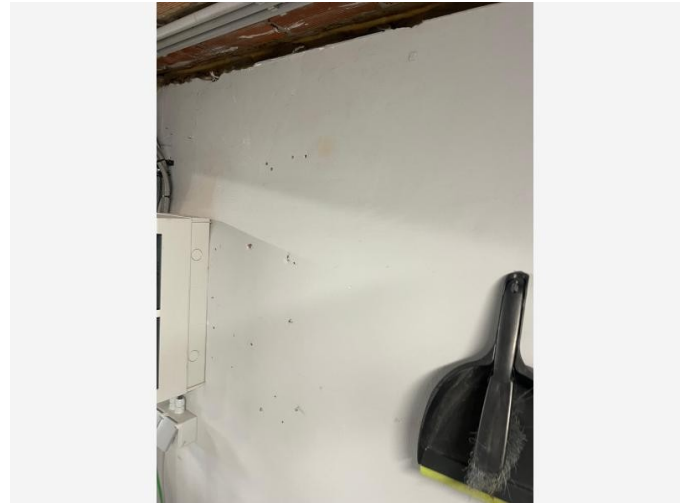
Geen asbest

| # | Type | Referentie | Resultaat |
|---|---|---|---|
| 10.1 | Mengmonster | 07 | Geen asbest |

| Beschrijving | Cementen smeerlaag kelder |

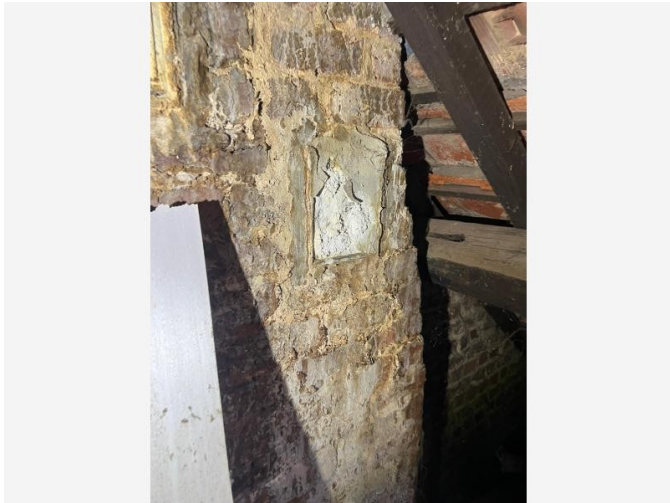
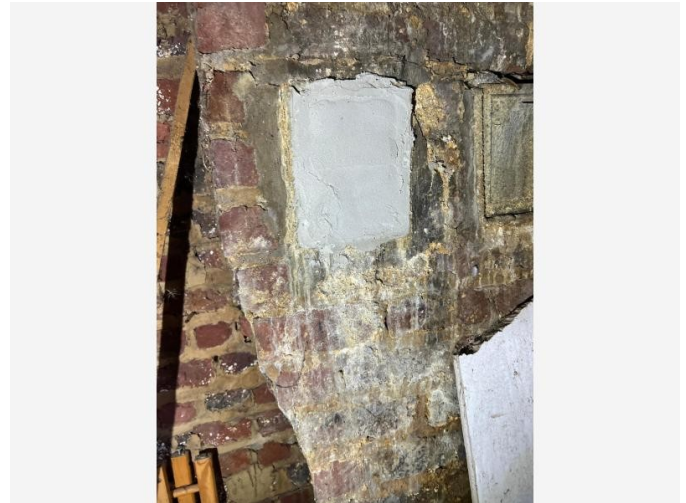
## Fiche 11: Smeerlaag aan roetluik

Geen asbest

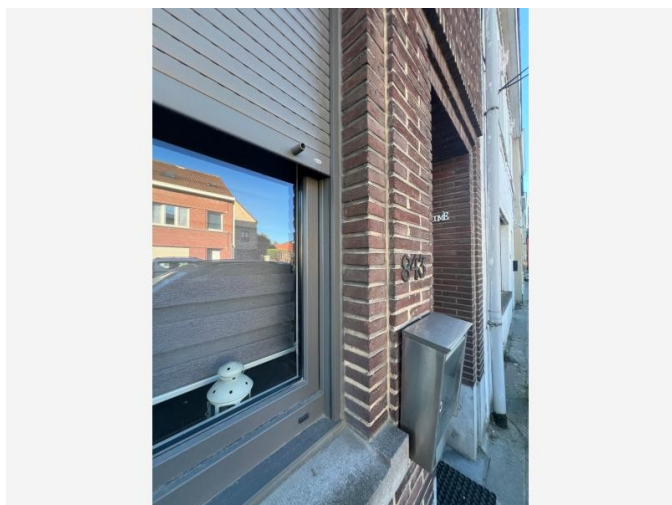
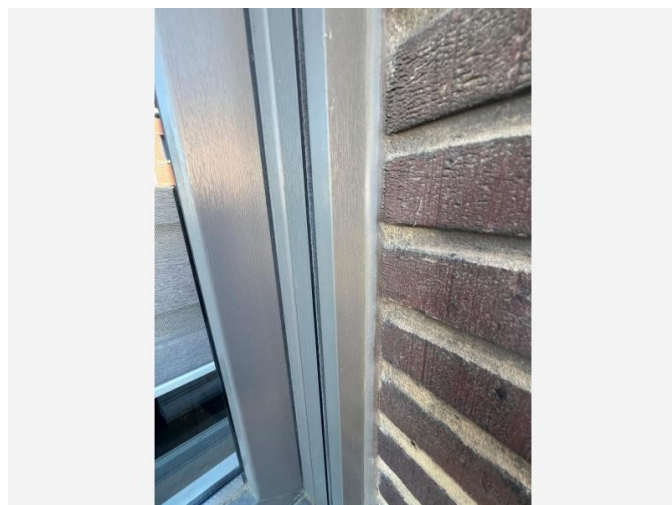
### Fiche 16: Mastiek 'nieuwe' ramen

| Beschrijving | Notitie | Terug te vinden op plannen |
|---|---|---|
| Fiche 16: Mastiek 'nieuwe' ramen | Er is geen asbestverdachte mastiek aanwezig. | - |
