# Asbestinventarisatetest

Terkammenstraat 19, 1670 Pepingen

Attestnummer : 20260929-000093.000

**Niet-asbestveilig**

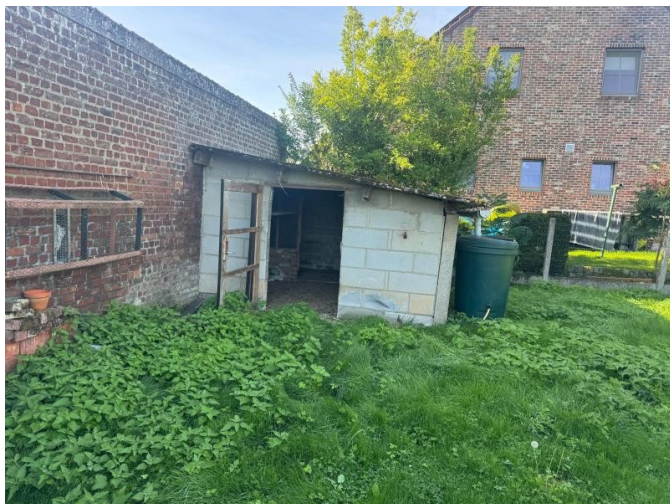
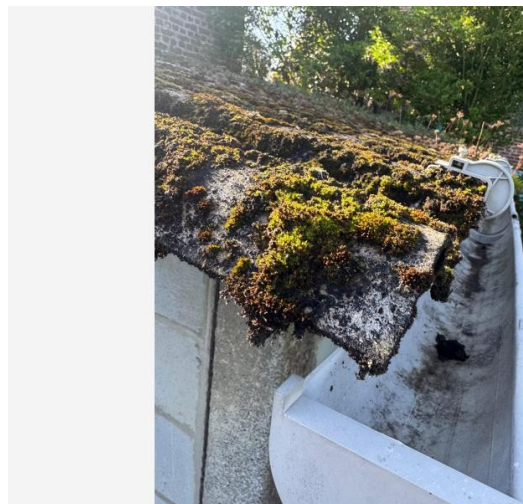
| Eindbeoordeling materiaalarisico | Hoog materiaalarisico en/of hoge kans op vezelvrijgave |

| Asbestsoort (vezeltype) | Crocidoliet aanwezig |
| Toestand van het materiaal | Matig beschadigd, matig verweerd |

| # | Type | Referentie | Resultaat |
|---|---|---|---|
| 1.1 | Puntmonster | 1 | Crocidoliet, Chrysotiel |

| Beschrijving | Dak bestaande uit golfplaten |

**Dringend verwijderen**

- Verwijder dit asbestmateriaal zo snel mogelijk. Volg de toestand goed op.
- Hemelwater dat afspoelt van asbestcement daken of gevels kan asbestdeeltjes bevatten. Gebruik het enkel voor gesloten circuits (bv. spoelen toiletten). Reinig na het vervangen van het dak of de gevel de dakgoten en regenwaterput of -ton om asbesthoudend sediment of slib te verwijderen

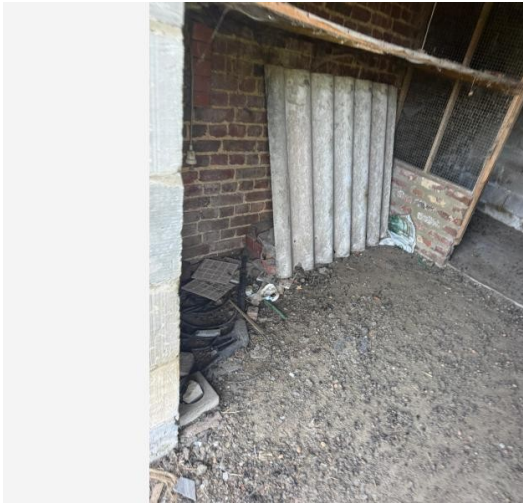
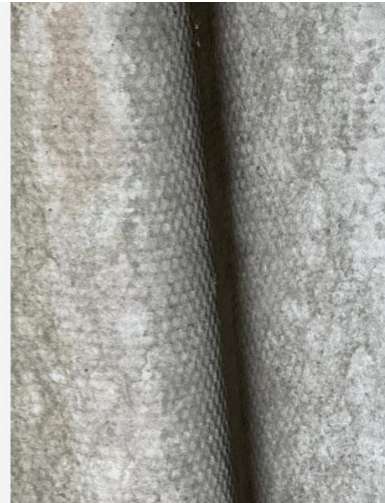
| Beschrijving | Afval (golfplaten) |
| Type afvalstof | Betreft stock-voorraad of gedemonteerde asbestmaterialen |

**Dringend verwijderen**

- Verwijder het asbestafval.

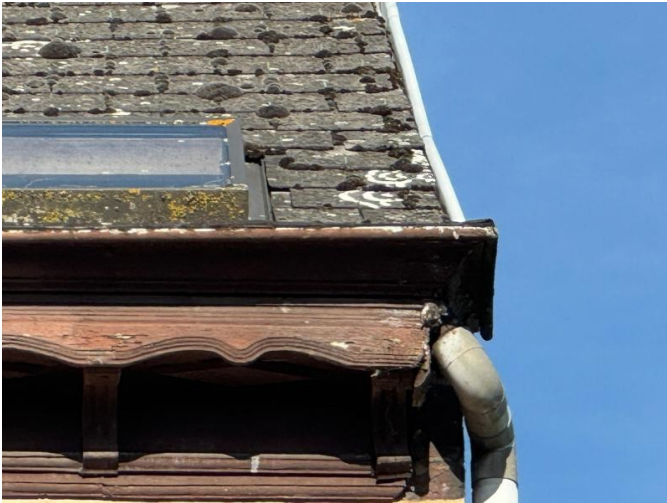
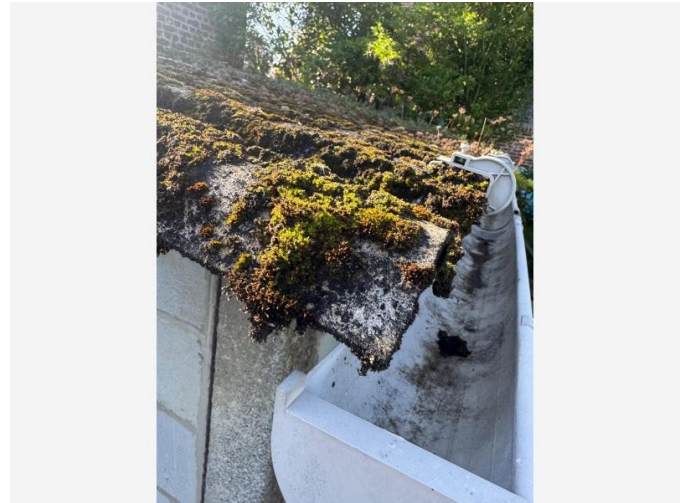
| Beschrijving | Mos/sediment in de dakgoot |
| Type afvalstof | Betreft resten (contaminatie) van verwerking of beschadiging |
| Bron van de resten | Asbesthoudend dak |

**Dringend verwijderen**

- Verwijder het asbestafval.

- Eenvoudige handelingen: mag via doe-het-zelf of door werknemer(s) met opleidingsattest eenvoudige handelingen  
Verwijder het afval via het riool.

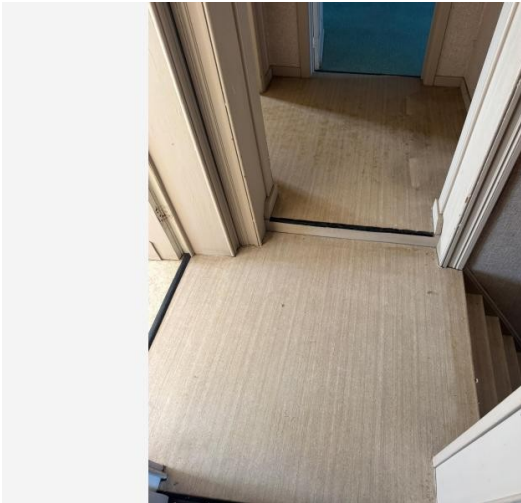
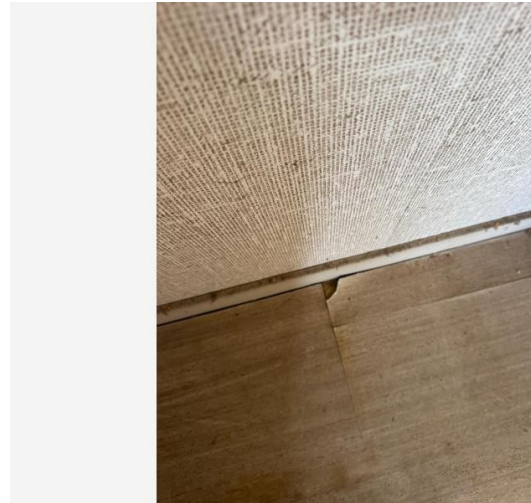
## Fiche 10: Vinyl hall eerste verdieping

Geen asbest

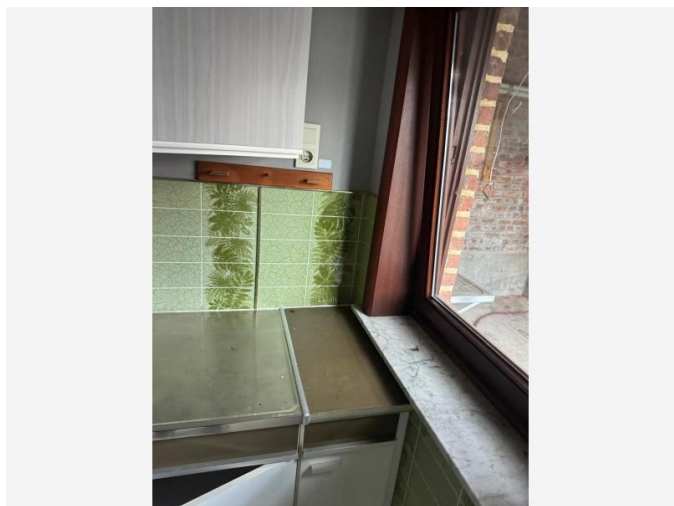
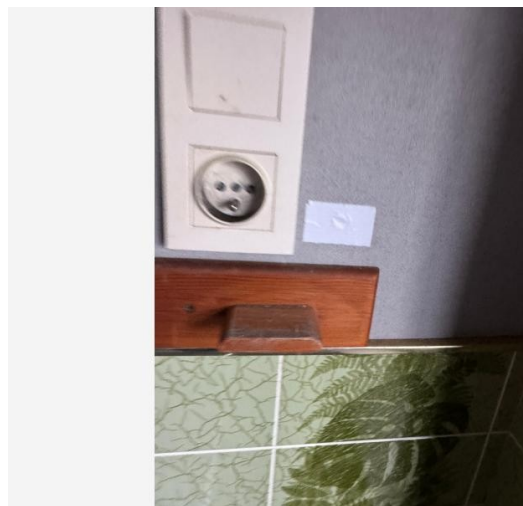
## Fiche 11: Pleisterwerk wanden

Geen asbest

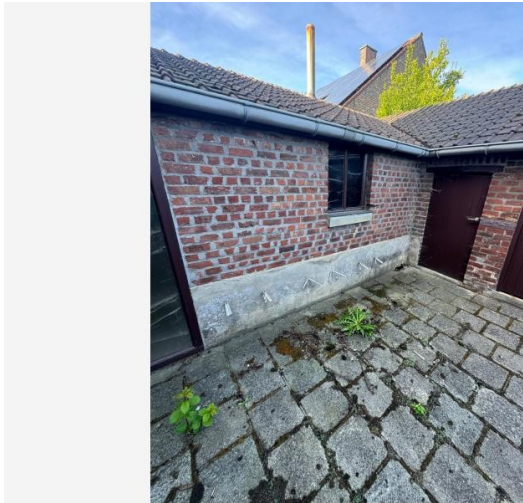
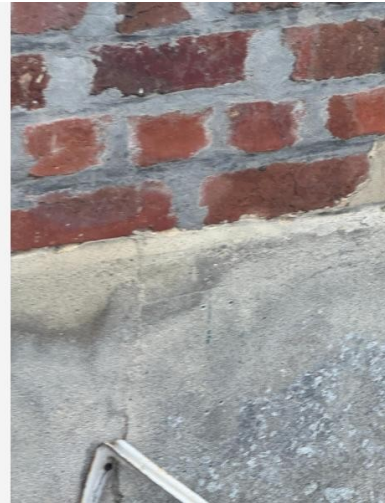
## Fiche 12: Cementen smeerlaag buiten

Geen asbest

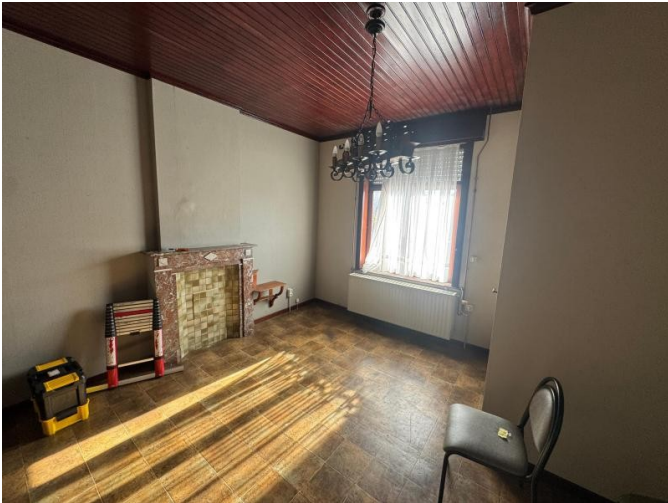
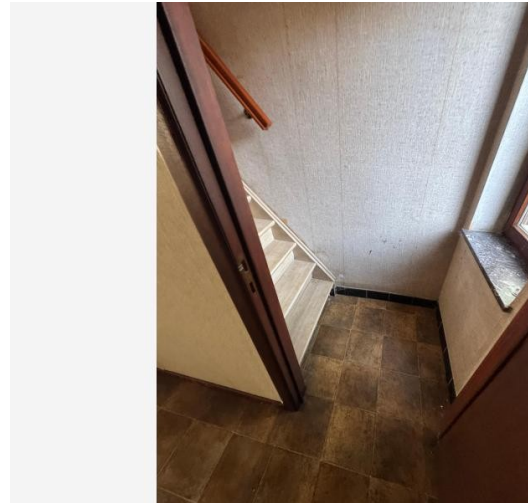
## Fiche 14: Vinyl vloer living

Geen asbest

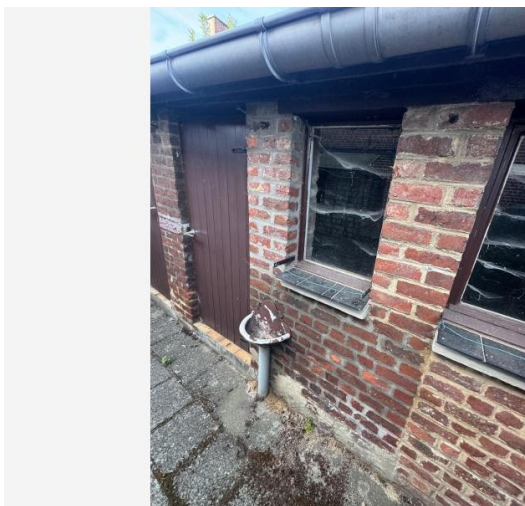
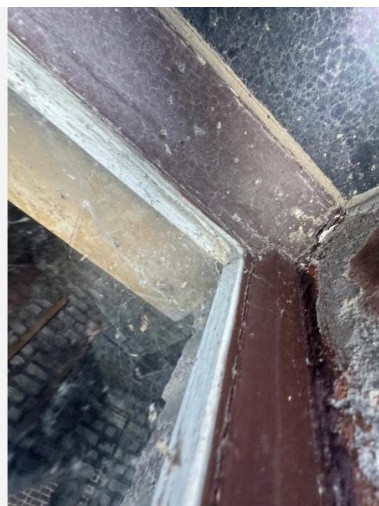
## Fiche 15: Mastiek

Geen asbest

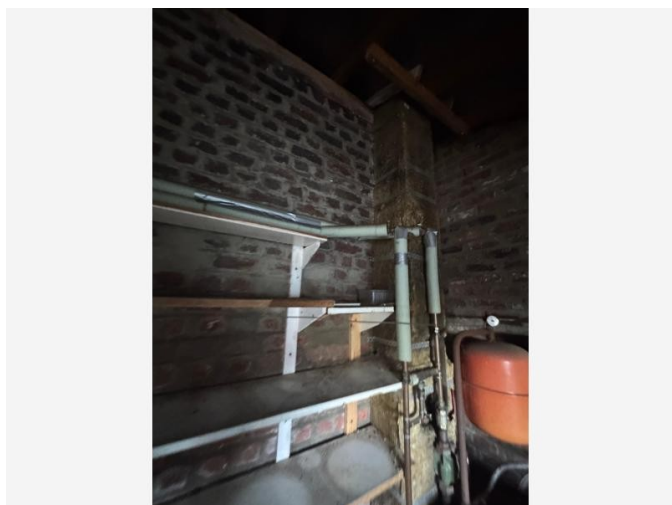
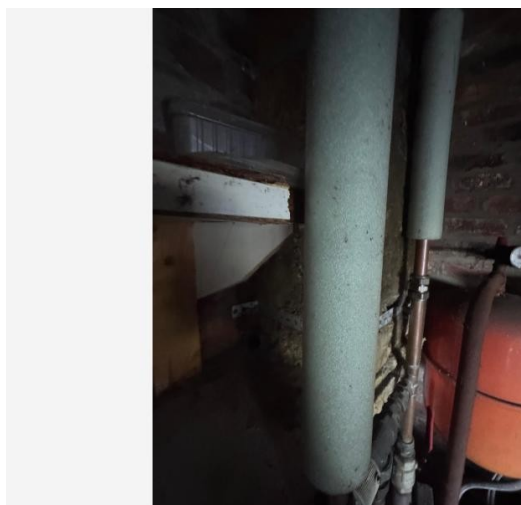
### Fiche 17: Leidingisolatie (niet verdacht)

| Beschrijving | Notitie | Terug te vinden op plannen |
|---|---|---|
| Fiche 17: Leidingisolatie (niet verdacht) | De leidingisolatie is niet-asbestverdacht. | - |
