# Asbestinventarisatetest

Bellemansheide 54, 1640 Sint-Genesius-Rode

Attestnummer : 20260623-000557.000

**Niet-asbestveilig**

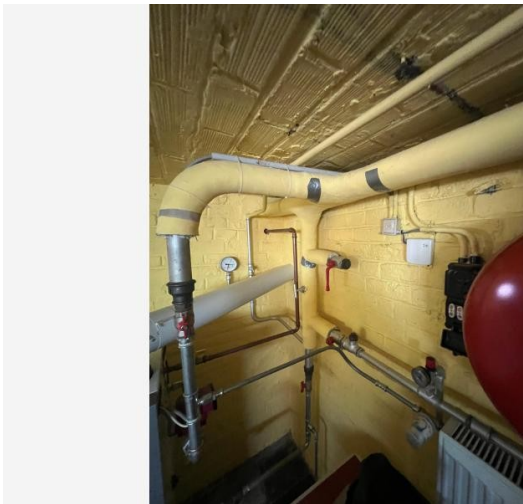
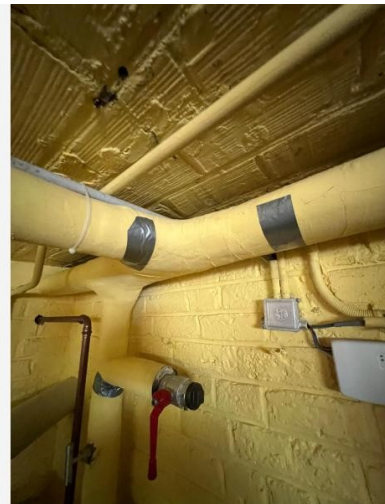
Het asbestmateriaal valt onder de mijlpaal van 2034.

**Dringend verwijderen**

| Eindbeoordeling materiaalsrisico | Hoog materiaalsrisico en/of hoge kans op vezelvrijgave |

| Gebondenheid | Categorie 2: niet-hechtgebonden met matrix |
| Asbestsoort (vezeltype) | Amfibool aanwezig, uitgezonderd crocidoliet |
| Asbestconcentratie | Hoog ( $\geq 50\%$ ) |
| Toestand van het materiaal | Zwaar beschadigd, zwaar verweerd |

| # | Type | Referentie | Resultaat |
|---|---|---|---|
| 1.1 | Mengmonster | 03 | Amosiet |
| 1.2 | Mengmonster | 04 | Amosiet |

- Zorg voor een veilig beheer. Vermijd het beschadigen van het asbestmateriaal. Controleer de toestand jaarlijks op wijzigingen.
- Sluit de ruimte luchtdicht af en vermijd het betreden van de ruimte.
- Scherm in afwachting van verwijdering het asbestmateriaal af van luchtstromingen en verstoring: bijvoorbeeld door het te verpakken, te fixeren, af te dekken, signalisatie - afbakening aan te brengen, ...
- Verwijder dit asbestmateriaal zo snel mogelijk. Volg de toestand goed op.

- Hermetische zone (erkend asbestverwijderaar)  
Deze toepassing kan enkel door een erkende asbestverwijderaar via de methodiek van hermetische zone verwijderd worden omdat verwijdering via de methodiek van eenvoudige handelingen en/of couveusezakmethode niet mogelijk is; en er automatisch een verhoogd risico op vrijgave van asbestvezels (max. concentratie 0,01 vezels/cm - CODEX Art. VI.3-54) ontstaat. (Bron: CODEX - Art. VI.3-61.- par 1.)

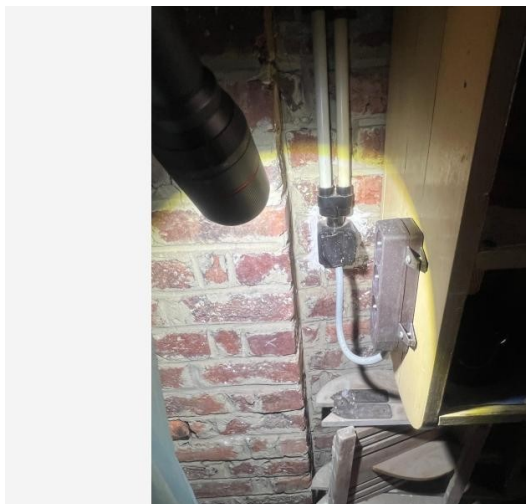
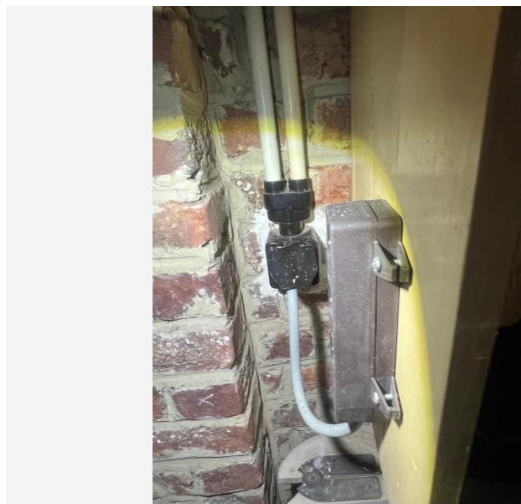
Het asbestmateriaal valt onder de mijlpaal van 2040.

Verwijderen

| Eindbeoordeling materiaalrisico | Verhoogd materiaalrisico en/of verhoogde kans op vezelvrijgave |

| Gebondenheid | Categorie 1: hechtgebonden in oorsprong |
| Asbestsoort (vezeltype) | Crocidoliet aanwezig |
| Asbestconcentratie | Laag (< 50%) |

- Zorg voor een veilig beheer. Vermijd het beschadigen van het asbestmateriaal. Controleer de toestand jaarlijks op wijzigingen.
- Voer bijkomende staalname(s) uit.

- Eenvoudige handelingen: mag via doe-het-zelf of door werknemer(s) met opleidingsattest eenvoudige handelingen  
Deze toepassing kan door een aannemer die over een opleidingsattest eenvoudige handelingen beschikt of door een particulier (doe-het-zelf), verwijderd worden indien er geen verhoogd risico op vrijgave van asbestvezels (max. concentratie 0,01 vezels/cm<sup>3</sup> - CODEX Art. VI.3-54) ontstaat en de toepassing voorafgaand wordt gefixeerd/bevochtigd; de individuele elementen zonder machinale werktuigen (boormachine, slijpschijf, hogedrukreiniger,...) en zonder breken of gooien een voor een losgemaakt worden; en ten slotte dubbel en luchtdicht verpakt weggevoerd worden naar een erkend afvalpunt (recyclagepark).

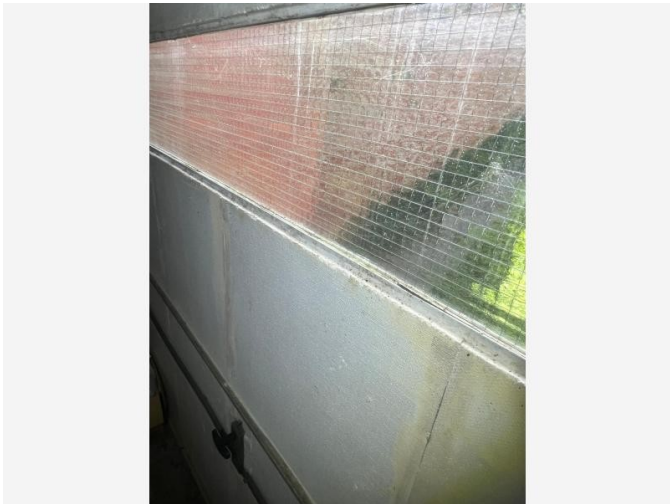
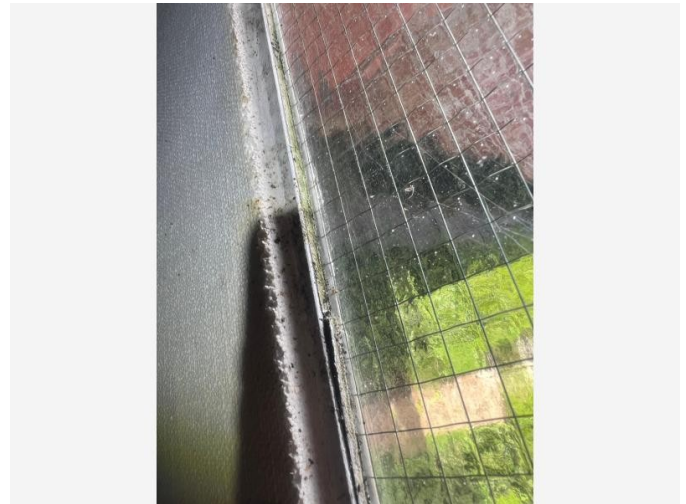
## Fiche 4: Mastiek tussen kader en glas (raam garagepoort)

Asbestmateriaal

- Eenvoudige handelingen: mag via doe-het-zelf of door werknemer(s) met opleidingsattest eenvoudige handelingen  
Deze toepassing kan door een aannemer die over een opleidingsattest eenvoudige handelingen beschikt of door een particulier (doe-het-zelf), verwijderd worden indien er geen verhoogd risico op vrijgave van asbestvezels (max. concentratie 0,01 vezels/cm<sup>3</sup> - CODEX Art. VI.3-54) ontstaat en de toepassing voorafgaand wordt gefixeerd/bevochtigd; de individuele elementen zonder machinale werktuigen (boormachine, slijpschijf, hogedrukreiniger,...) en zonder breken of gooien een voor een losgemaakt worden; en ten slotte dubbel en luchtdicht verpakt weggevoerd worden naar een erkend afvalpunt (recyclagepark).

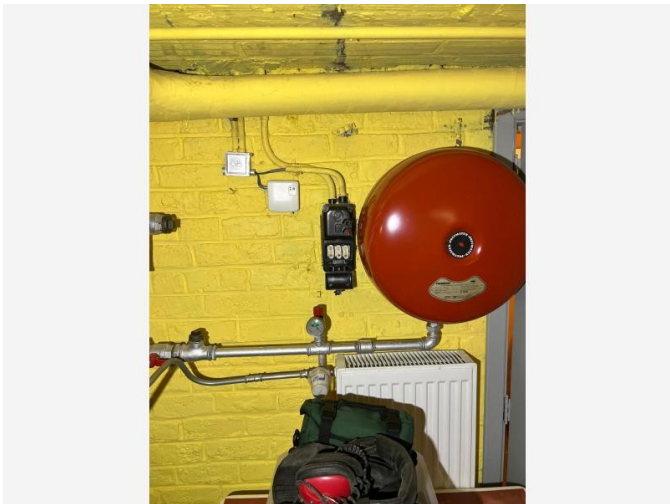
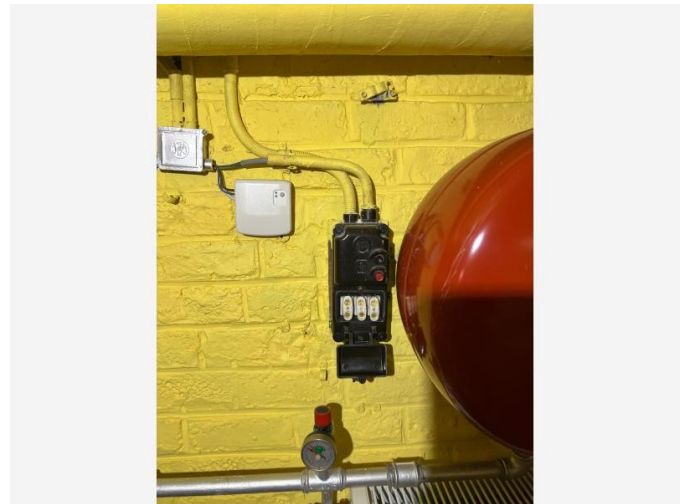
| Identificatiemethode | <p>De asbestdeskundige beoordeelt het materiaal als asbestverdacht en dus asbesthoudend, en dit zonder monstername.</p> <p>Motivatie: De monstername brengt andere schade aan dan schade die inherent is aan de monstername.</p> |

- Eenvoudige handelingen: mag via doe-het-zelf of door werknemer(s) met opleidingsattest eenvoudige handelingen  
Deze toepassing kan door een aannemer die over een opleidingsattest eenvoudige handelingen beschikt of door een particulier (doe-het-zelf), verwijderd worden indien er geen verhoogd risico op vrijgave van asbestvezels (max. concentratie 0,01 vezels/cm<sup>3</sup> - CODEX Art. VI.3-54) ontstaat en de toepassing voorafgaand wordt gefixeerd/bevochtigd; de individuele elementen zonder machinale werktuigen (boormachine, slijpschijf, hogedrukreiniger,...) en zonder breken of gooien een voor een losgemaakt worden; en ten slotte dubbel en luchtdicht verpakt weggevoerd worden naar een erkend afvalpunt (recyclagepark).

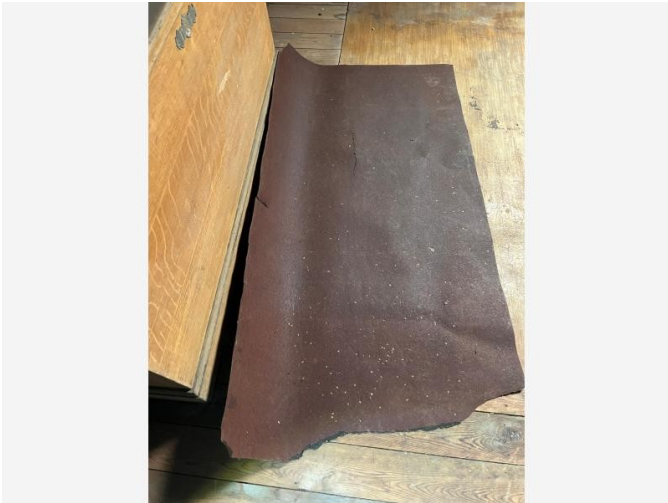
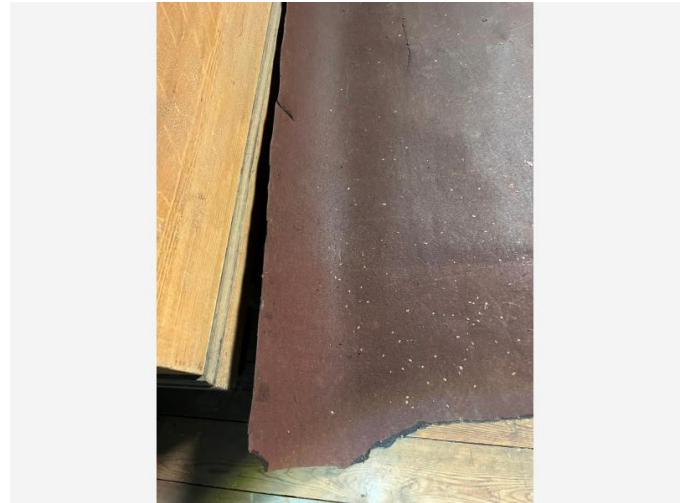
## Fiche 13: Vloerzeil zolder (klein)

Geen asbest

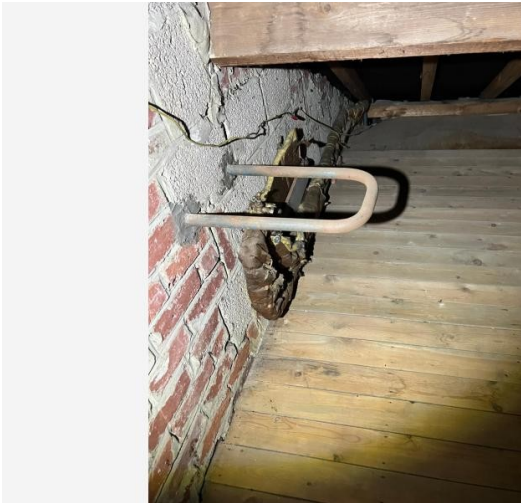
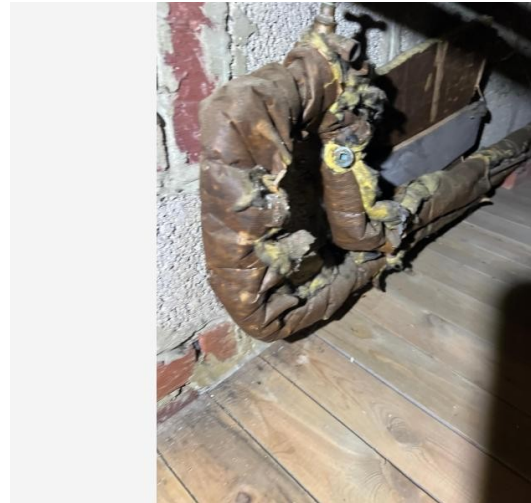
## Fiche 14: Leidingisolatie (karton)

Geen asbest

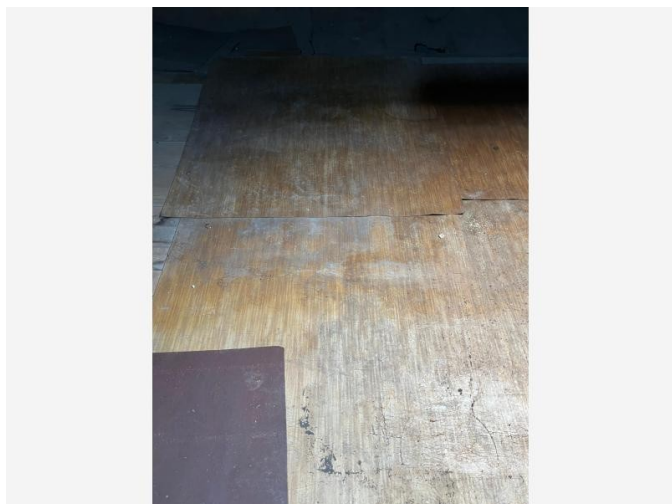
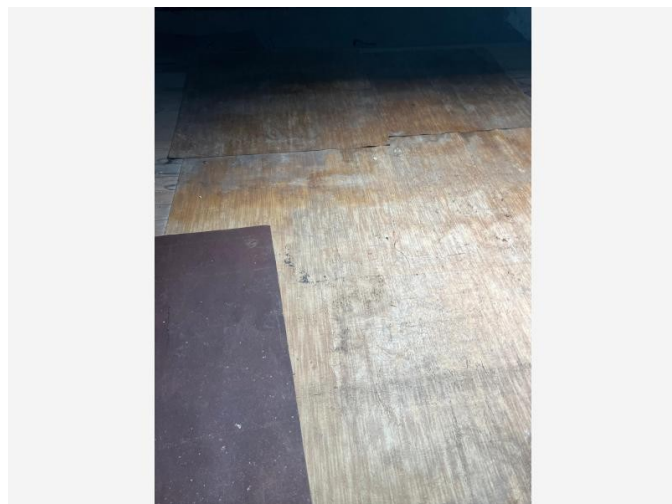
## Fiche 16: Vloerzeil zolder (groot)

Geen asbest

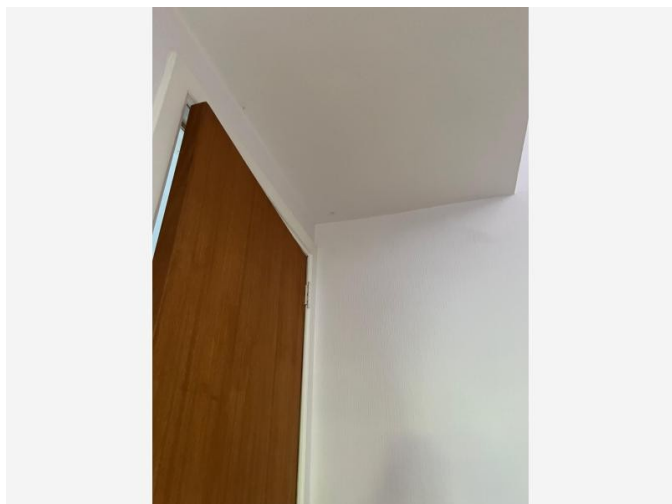
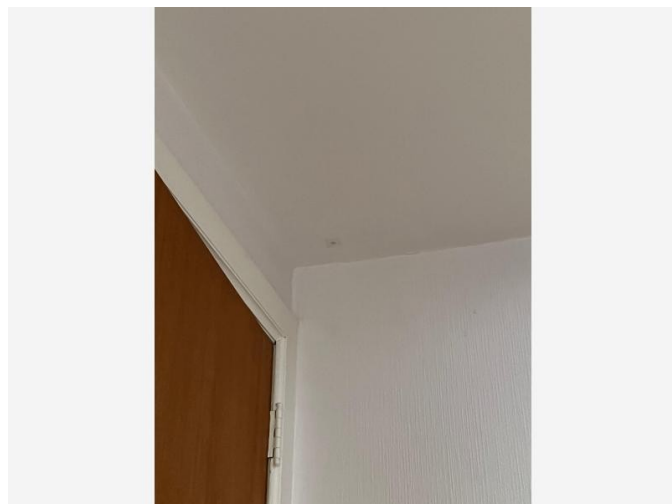
## Fiche 17: Pleisterwerk plafonds

Geen asbest

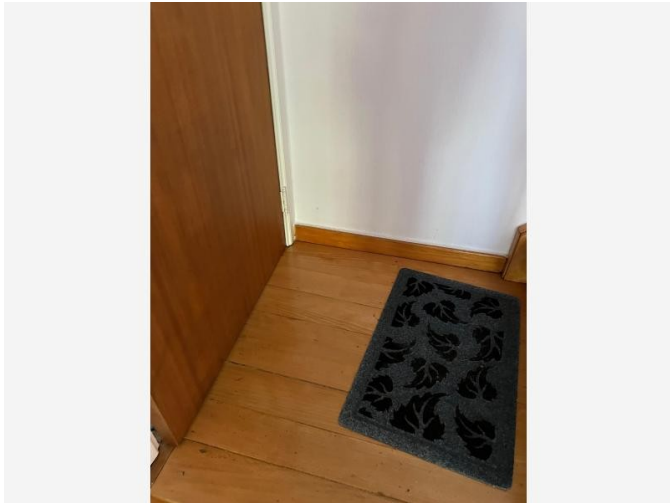
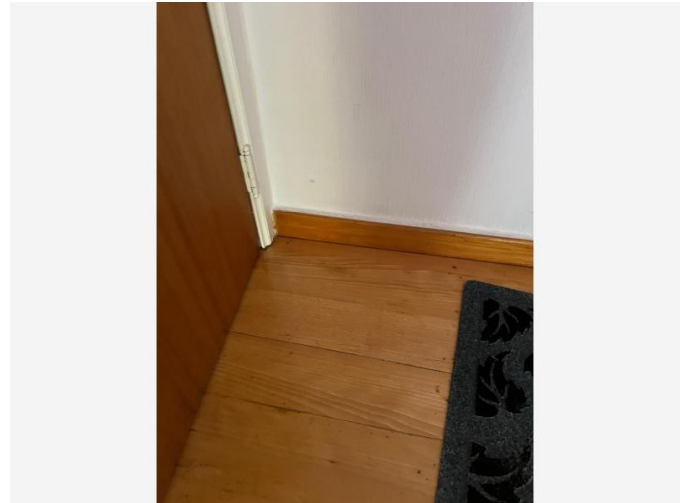
## Fiche 18: Pleisterwerk wanden

Geen asbest

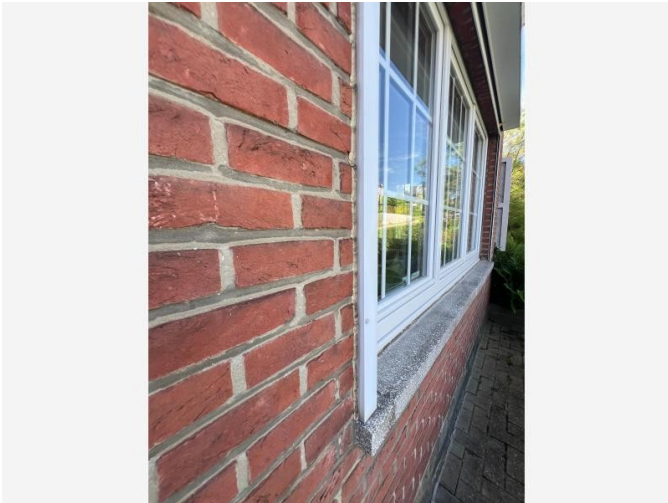
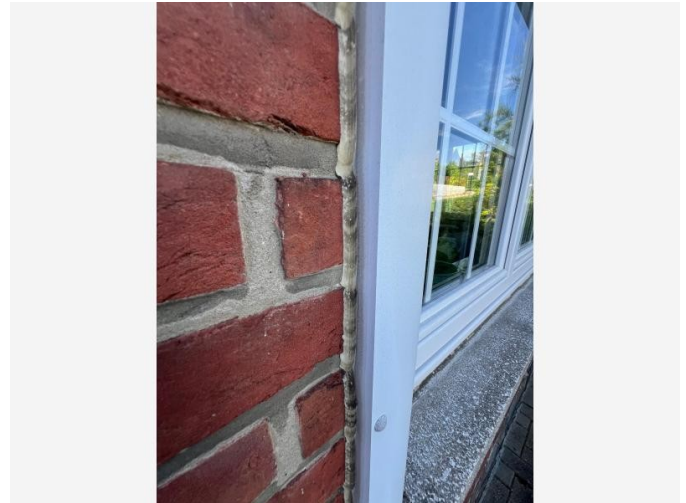
## Fiche 19: Mastiek tussen kader en gevel

Geen asbest

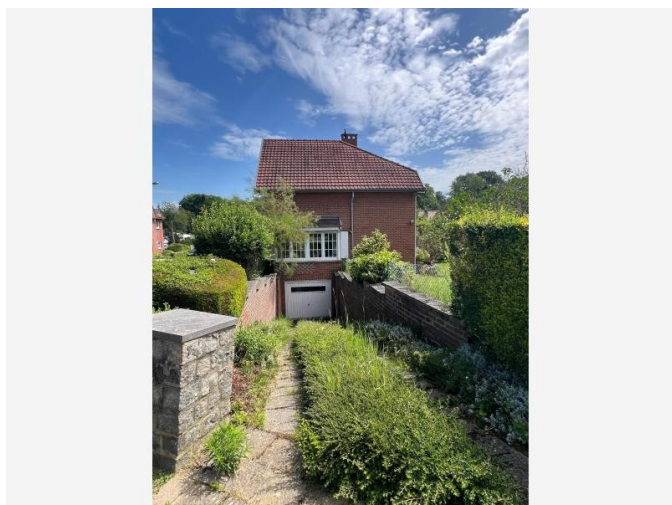
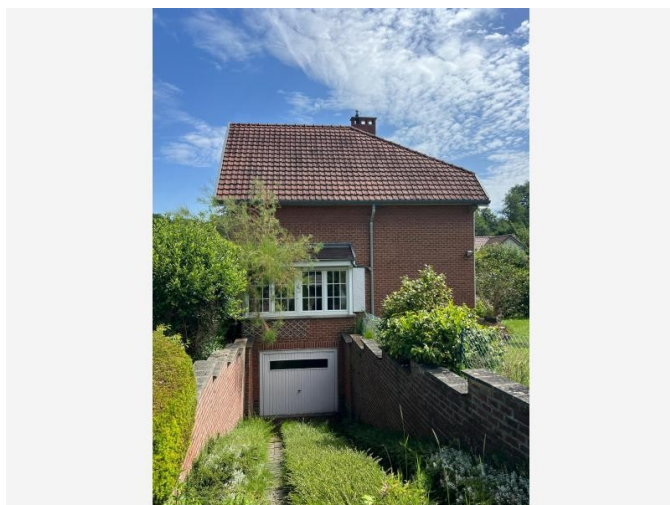
### Fiche 21: Dakbedekking bestaande uit pannen (niet verdacht)

| Beschrijving | Notitie | Terug te vinden op plannen |
|---|---|---|
| Fiche 21: Dakbedekking bestaande uit pannen (niet verdacht) | De dakbedekking is niet-asbestverdacht. | - |
