# Asbestinventarisatetest

Boesdaalveldweg 25, 1652 Beersel

Attestnummer : **20260930-000164.000**

Uitgegeven op : **30.09.2026**

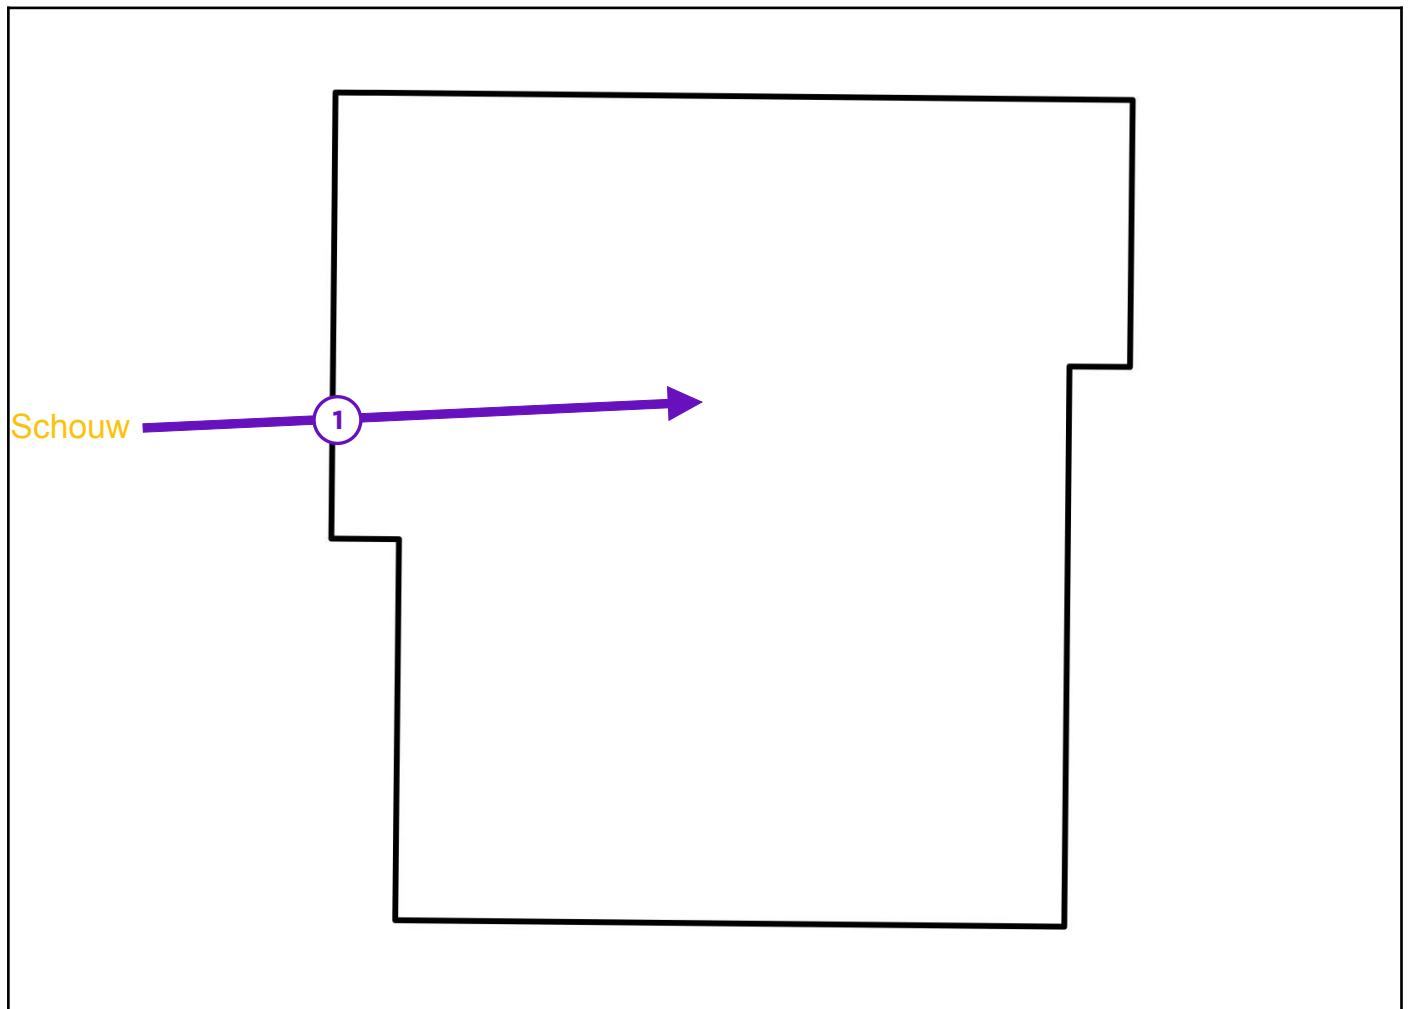
## Plan 1.1: Plan buitenschil

| Beschrijving | Type | Actie |
|---|---|---|
| 1. Schouw | Beperking | - |

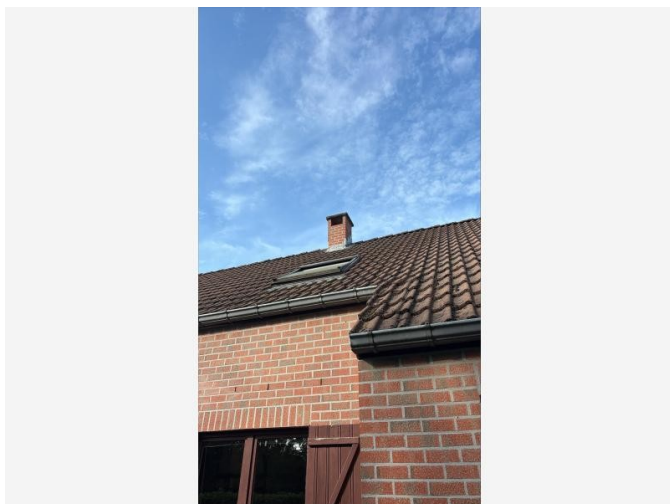
*Situeringfoto*

### Tijdelijke beperking

**Reden:** Het te onderzoeken materiaal situeert zich hoger dan 3,50 m te rekenen vanaf een veilige ondergrond

**Uitleg van de asbestdeskundige:** De schouw bevat binnenin mogelijk een asbestcement rookgaskanaal. Laat dit onderzoeken bij eventuele werken.

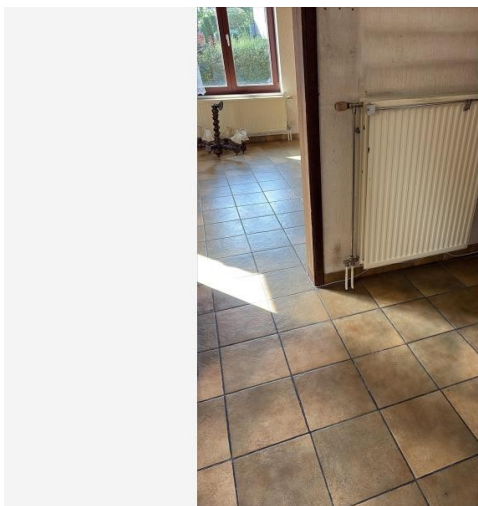
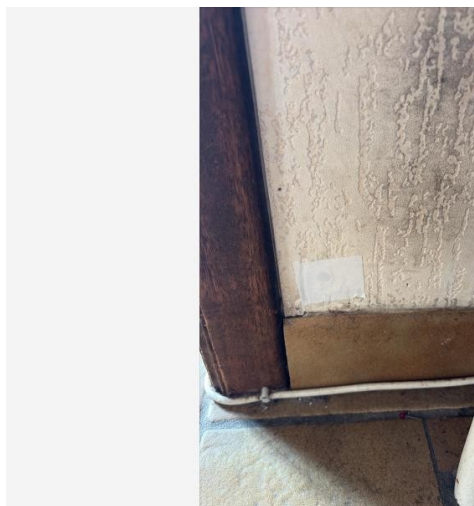
## Fiche 2: Pleisterwerk muren

Geen asbest

| # | Type | Referentie | Resultaat |
|---|---|---|---|
| 2.1 | Mengmonster | 01 | Geen asbest |

| Beschrijving | Pleisterwerk muren |
| Bindmiddel van materiaal | Gips - kalk |
| Gebondenheid op basis van bindmiddel | Niet-hechtgebonden |

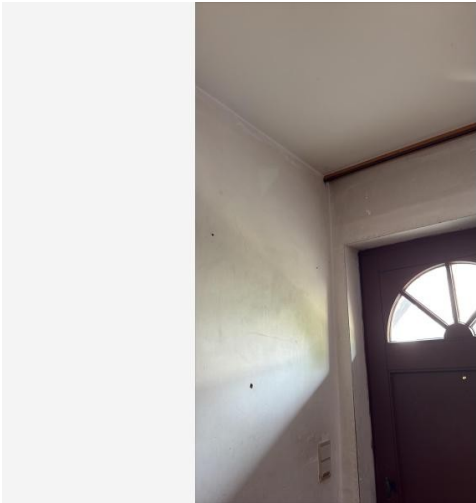
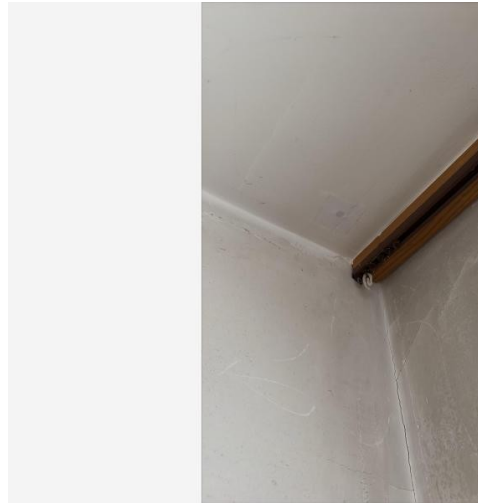
## Fiche 3: Pleisterwerk plafond

Geen asbest

| # | Type | Referentie | Resultaat |
|---|---|---|---|
| 3.1 | Mengmonster | 02 | Geen asbest |

| Beschrijving | Pleisterwerk plafond |
| Opmerking | Enkel het plafond op het gelijkvloers is voorzien van pleisterwerk, met uitzondering van de garage en de ruimte achter de garage. De hoeveelheid is een zo nauwkeurig mogelijke opmeting. Hieraan kunnen evenwel geen rechten worden ontleend. |
