Asbestinventarisatetest

Broodstraat 1, 9700 Oudenaarde

Attestnummer : 20231123-000389.000

Uitgegeven op : 23.11.2023

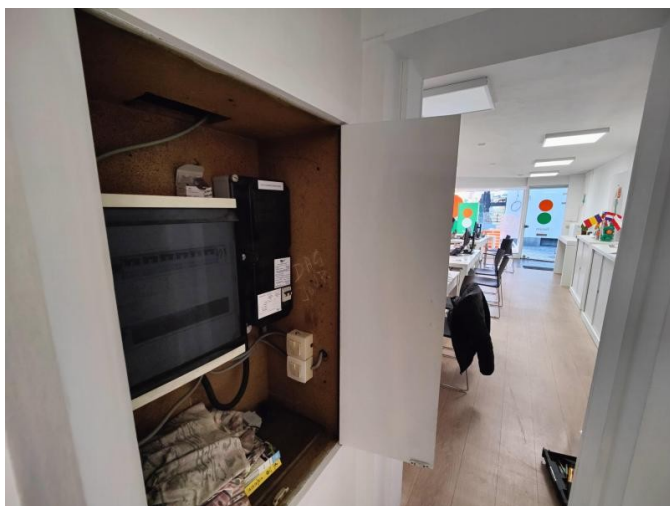
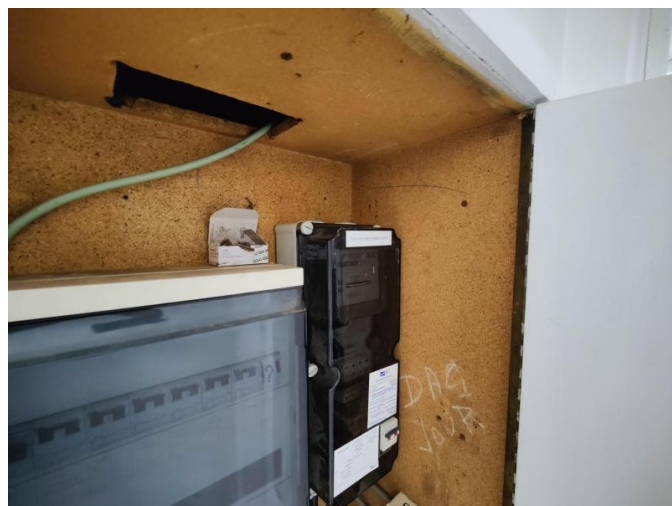
Het asbestmateriaal valt onder de mijlpaal van 2040.

Eindbeoordeling materiaalrisico	Zeer laag materiaalrisico en/of zeer lage kans op vezelvrijgave
---------------------------------	---

Gebondenheid	Categorie 1: hechtgebonden in oorsprong
Asbestsoort (vezeltype)	Crocidoliet aanwezig
Asbestconcentratie	Laag (< 50%)
Afschermingsgraad van het gehele materiaal	Stootvaste afscherming of omkasting
Toestand van het materiaal	Onbeschadigd, niet verweerd

Beschrijving	Elektrische meter / behuizing
Omgeving	Binnen
Primaire drager	Communicatie en elektrische infrastructuur en uitrusting
Asbestmateriaal	Plaat, paneel, tablet - Type Bakeliet

Bindmiddel van asbestmateriaal	Kunststof of -hars
Gebondenheid op basis van bindmiddel	Hecht
Hoeveelheid (oppervlakte - dikte - aantal)	<ul style="list-style-type: none"> • 0,10 m² - 1,00 cm - 1 stuk
Totaal volume	0,001 m ³
Eenvoudig bereikbaar	Ja
Bevestigingswijze	<ul style="list-style-type: none"> • Geklemd • Geschroefd
Identificatiemethode	Vaststelling zonder monstername
Destructieve handeling voor identificatie	Nee
Opmerking	Foto uit het handelspand. In de kelder bevindt zich nog een meter (aangeduid op plan).

Zorgvuldig beheren

- Zorg voor een veilig beheer. Vermijd het beschadigen van het asbestmateriaal. Controleer de toestand jaarlijks op wijzigingen.

- Eenvoudige handelingen: mag via doe-het-zelf of door werknemer(s) met opleidingsattest eenvoudige handelingen
Deze toepassing kan door een aannemer die over een opleidingsattest 'eenvoudige handelingen' beschikt of door een particulier (doe-het-zelf), verwijderd worden indien er geen verhoogd risico op vrijgave van asbestvezels (max. concentratie $0,01 \text{ vezels/cm}^3$ - CODEX Art. VI.3-54) ontstaat en de toepassing voorafgaand wordt gefixeerd/bevochtigd; de individuele elementen zonder machinale werktuigen en zonder breken of gooien één voor één losgemaakt worden; en ten slotte in gesloten verpakking weggevoerd worden naar een erkend afvalpunt (recyclagepark).

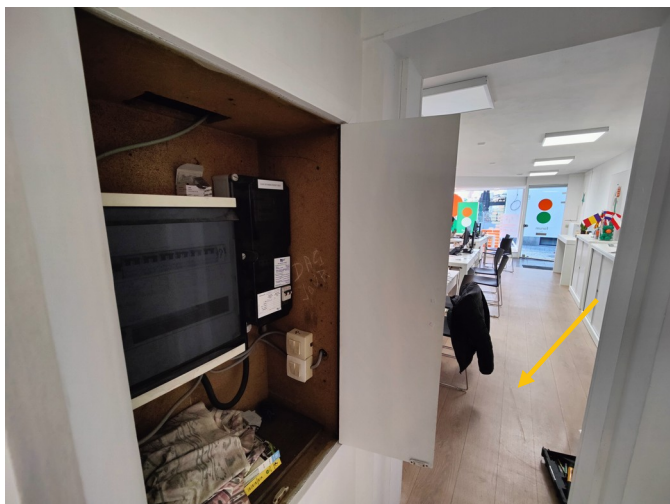
Niet verdacht

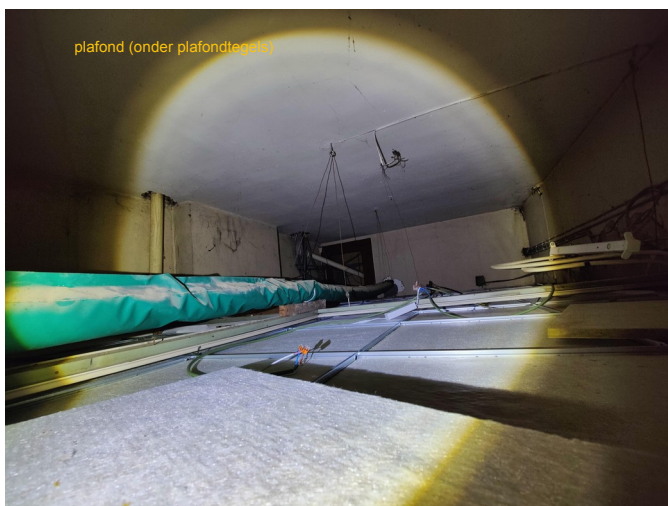
De plafonds bestaan uit plafondtegels of voorzetpanelen. De kruipruimte zichtbaar achter de plafondtegels is te onderzoeken bij werken.

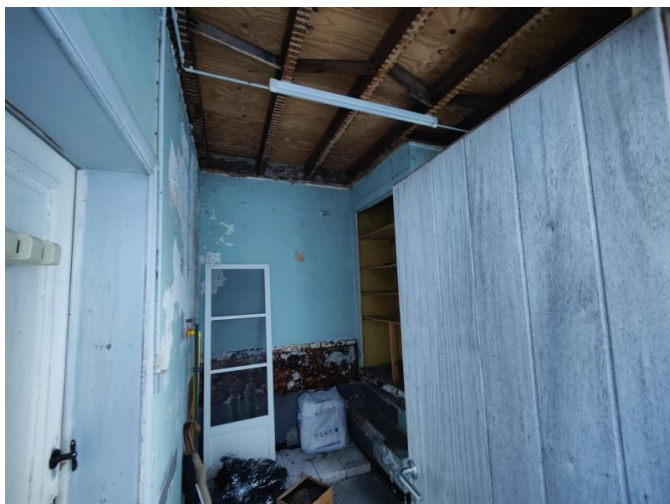
Geen pleisterwerk.

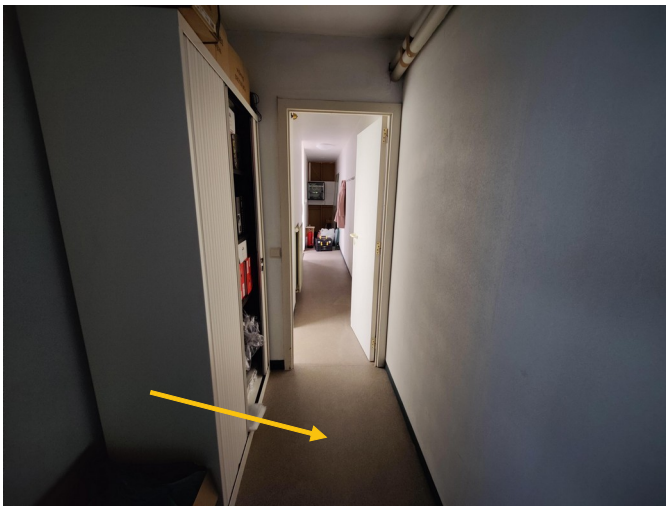
Niet verdacht.

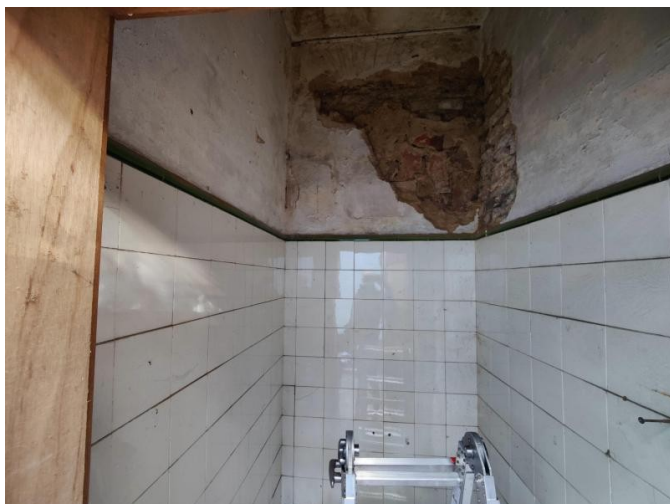
Tegels werden vroeger mogelijk verlijmd met asbesthoudende lijm. Bij renovatie, neem de nodige voorzorgen.

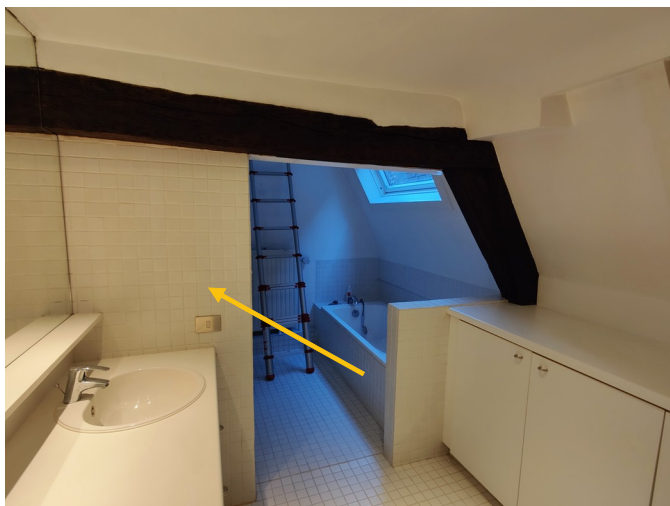
Tegels werden vroeger mogelijk verlijmd met asbesthoudende lijm. Bij renovatie, neem de nodige voorzorgen.

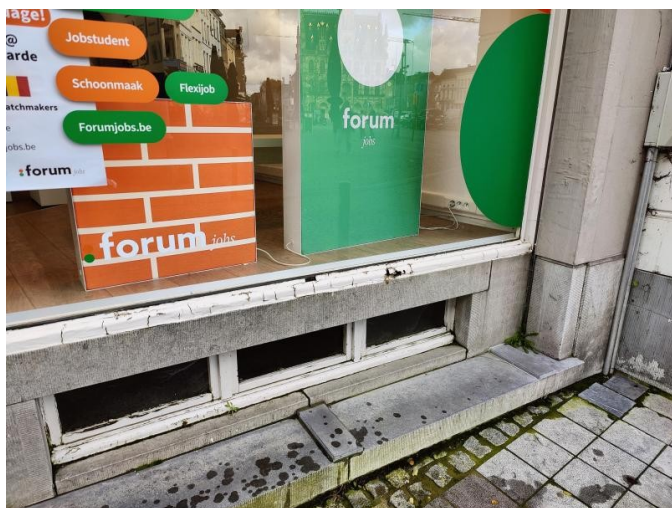
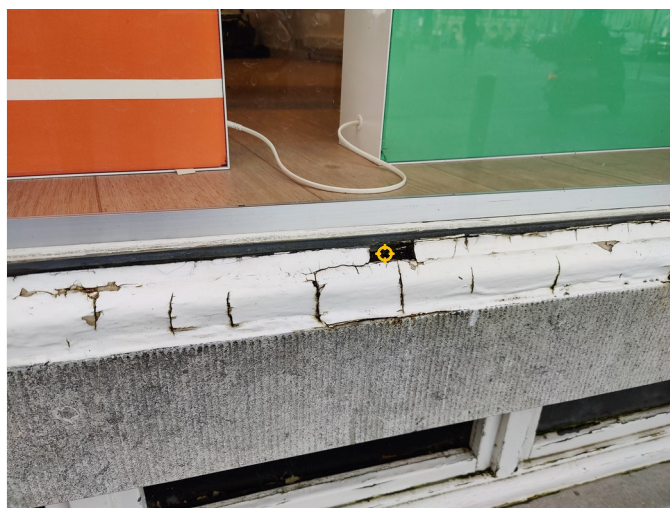
Fiche 9: mastiek (raam handelspand)

Geen asbest

#	Type	Referentie	Resultaat
9.1	Puntmonster	MM01	Geen asbest

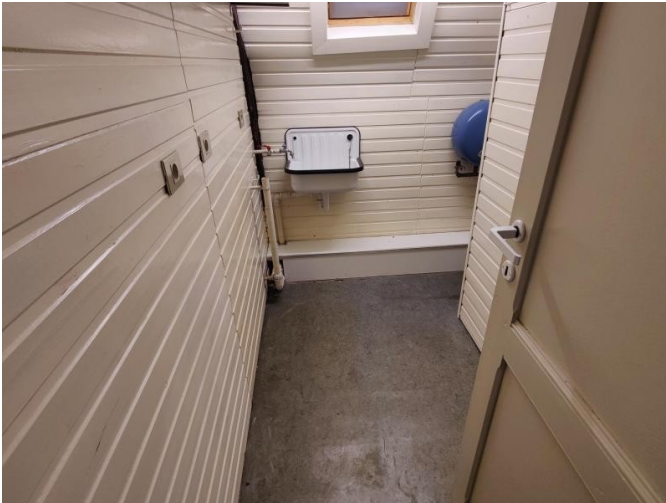
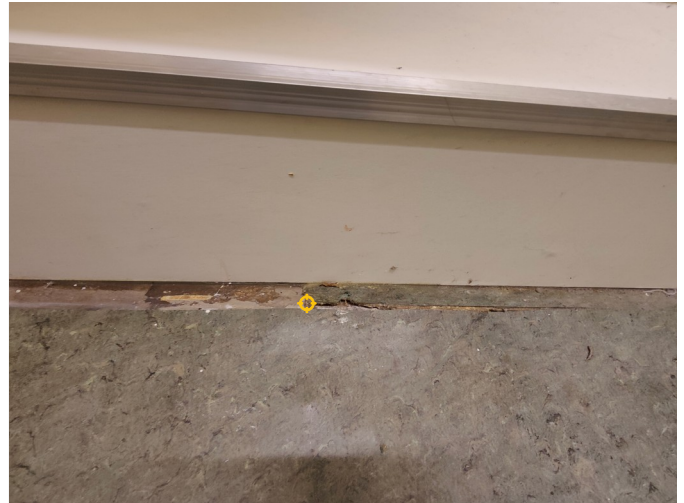
Geen asbest

#	Type	Referentie	Resultaat
10.1	Puntmonster	MM10	Geen asbest

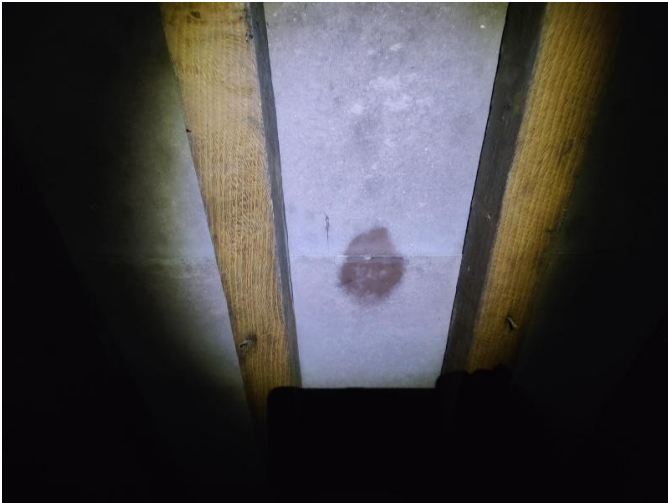
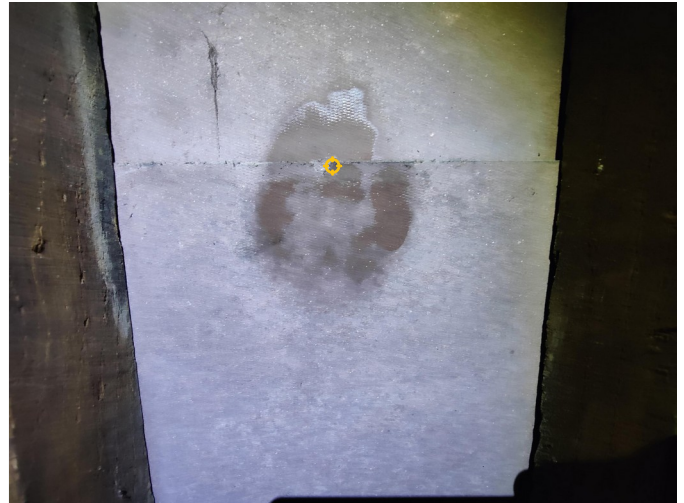
Geen asbest

#	Type	Referentie	Resultaat
11.1	Puntmonster	MM08	Geen asbest

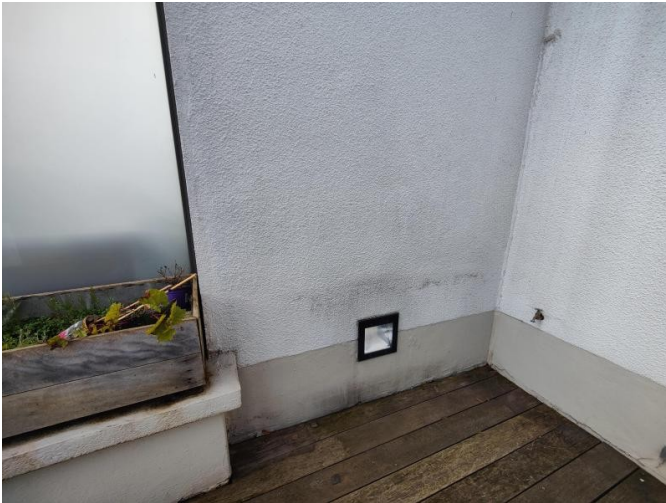
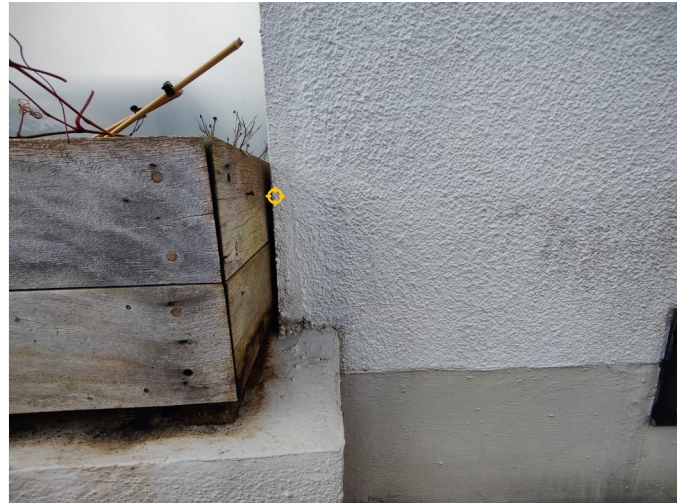
Fiche 12: crepi achtergevel

Geen asbest

#	Type	Referentie	Resultaat
12.1	Puntmonster	MM07	Geen asbest

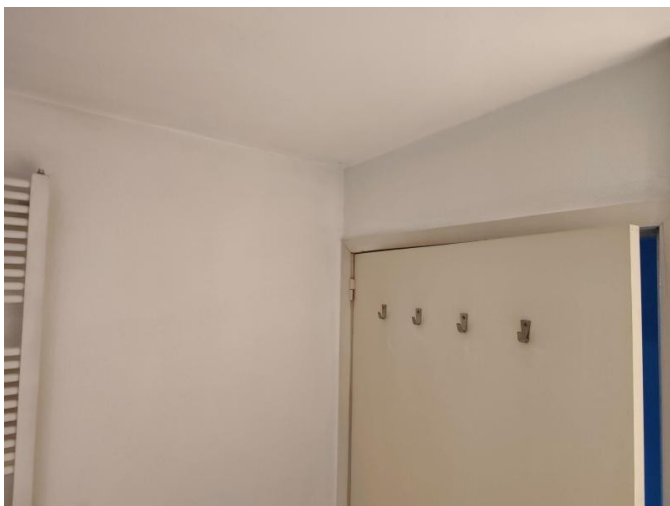
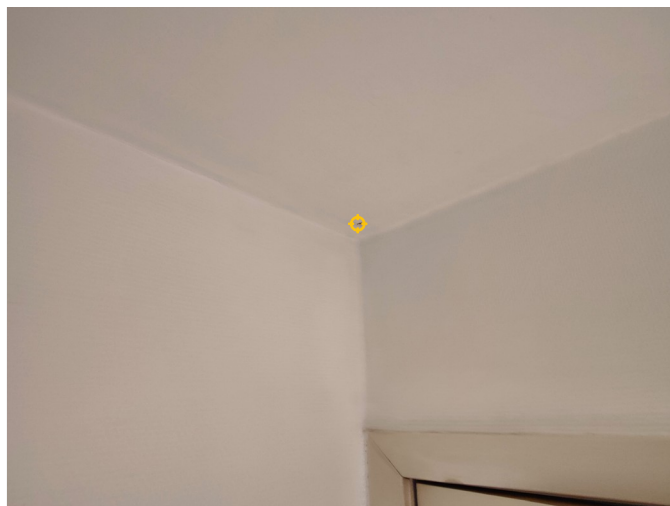
Geen asbest

#	Type	Referentie	Resultaat
13.1	Mengmonster	MM09	Geen asbest

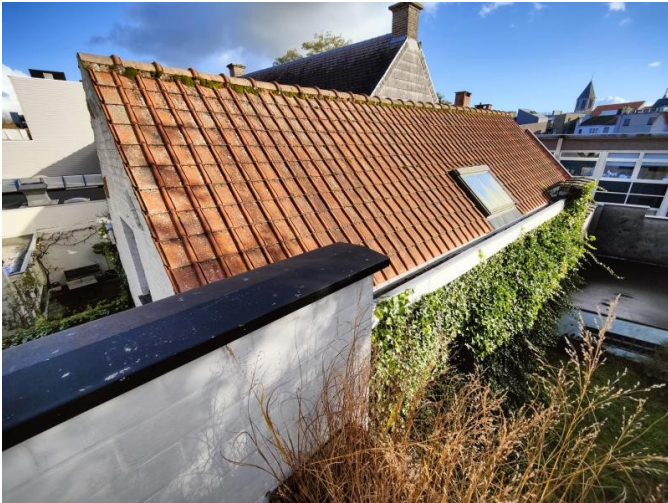
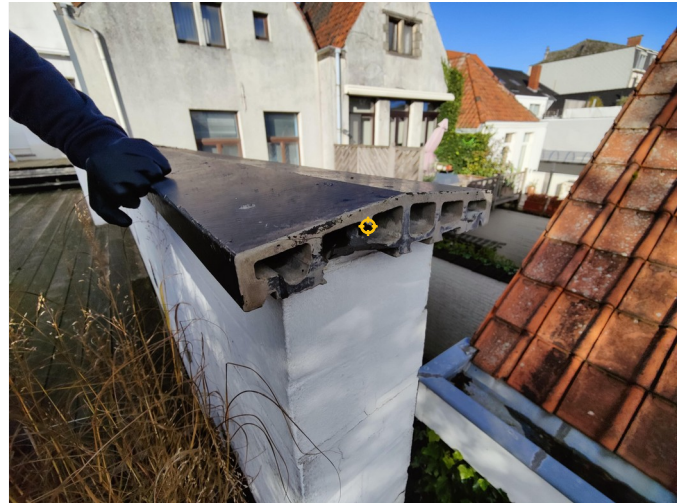
Fiche 14: deksteen terras

Geen asbest

#	Type	Referentie	Resultaat
14.1	Puntmonster	MM05	Geen asbest

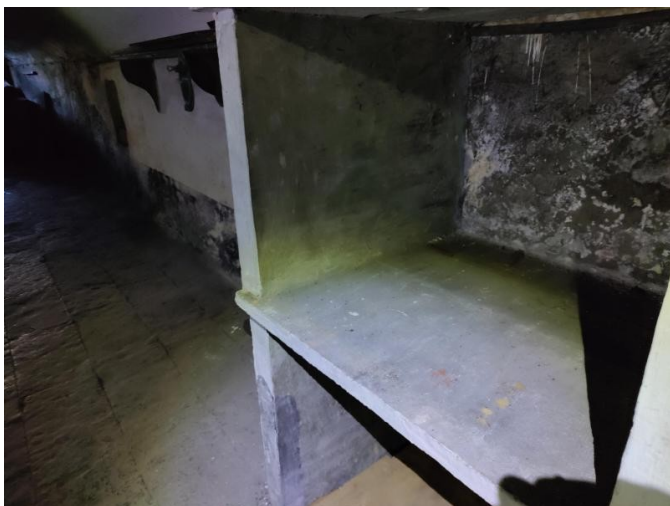
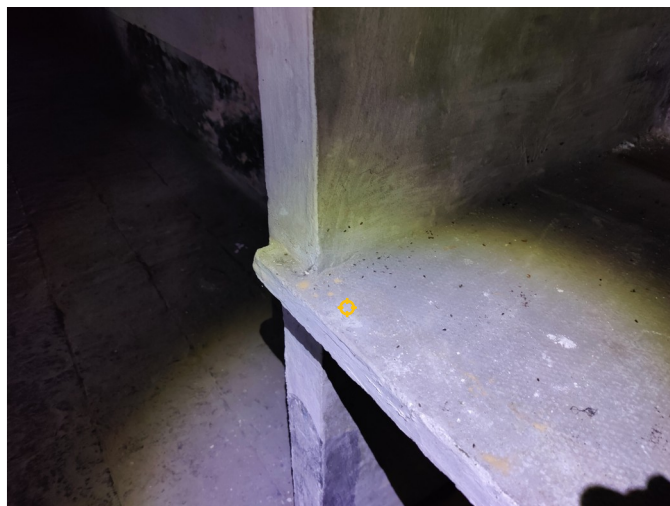
Geen asbest

#	Type	Referentie	Resultaat
15.1	Puntmonster	MM04	Geen asbest

Gebondenheid op basis van bindmiddel	Hecht
Hoeveelheid (oppervlakte - dikte - aantal)	• 2,00 m ² - 4,00 cm - 1 stuk
Totaal volume	0,08 m ³
Identificatiemethode	Vaststelling met monstername
Destructieve handeling voor identificatie	Nee
Opmerking	De plaat bevat wafelstructuur, typisch voor asbestcement platen.

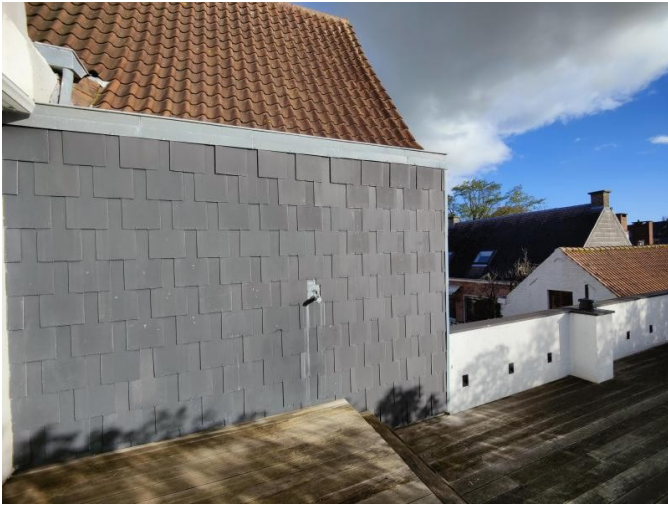
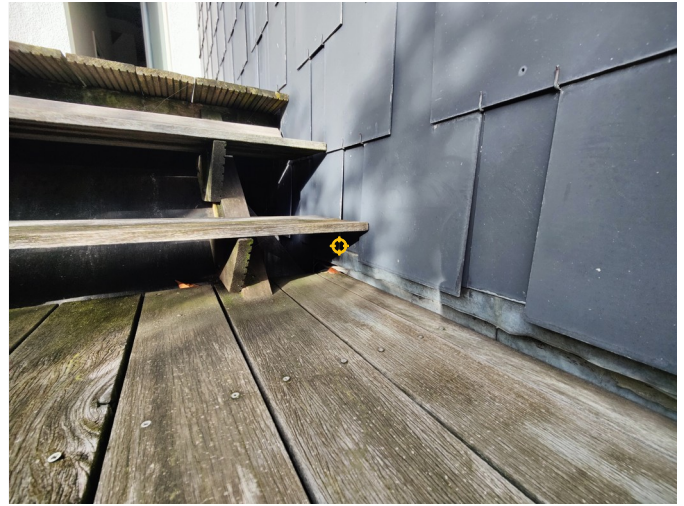
Fiche 16: gevellei

Geen asbest

#	Type	Referentie	Resultaat
16.1	Puntmonster	MM06	Geen asbest

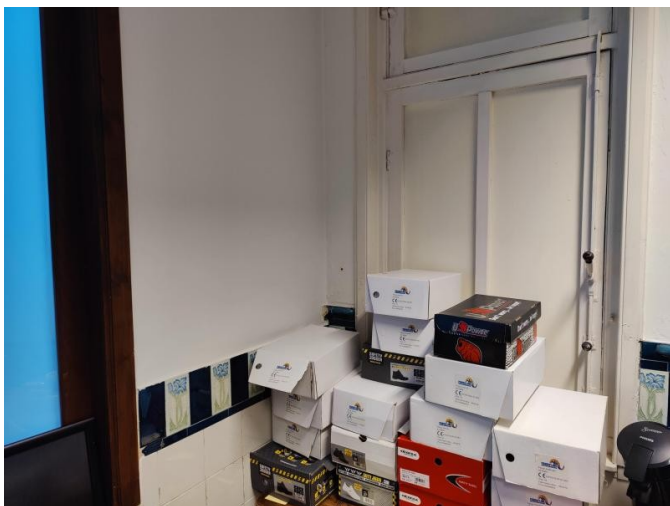
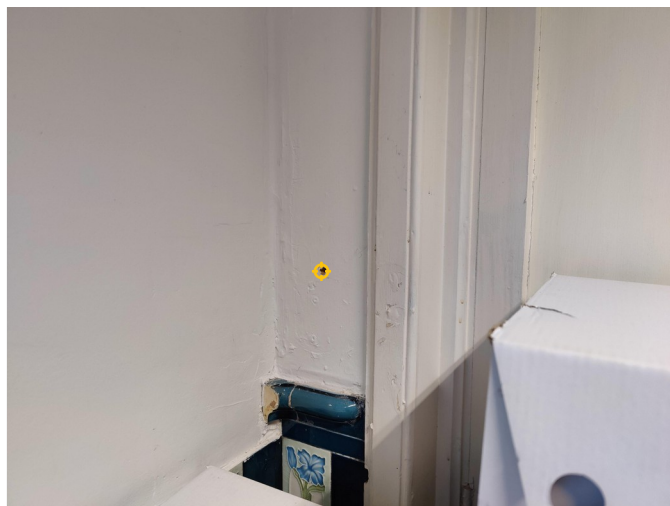
Geen asbest

#	Type	Referentie	Resultaat
17.1	Mengmonster	MM02	Geen asbest

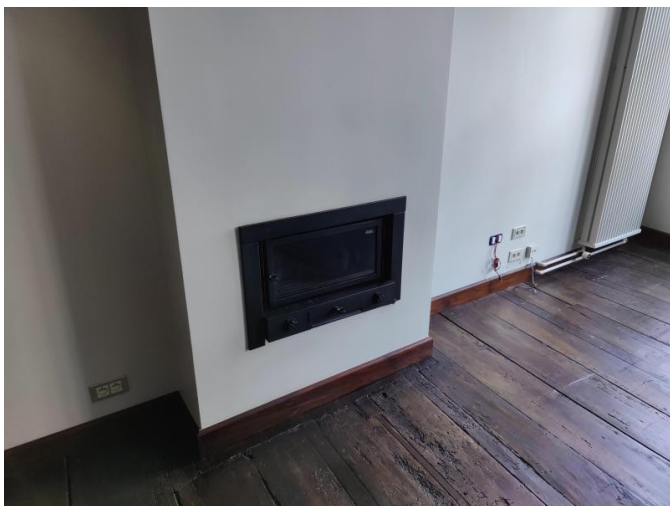
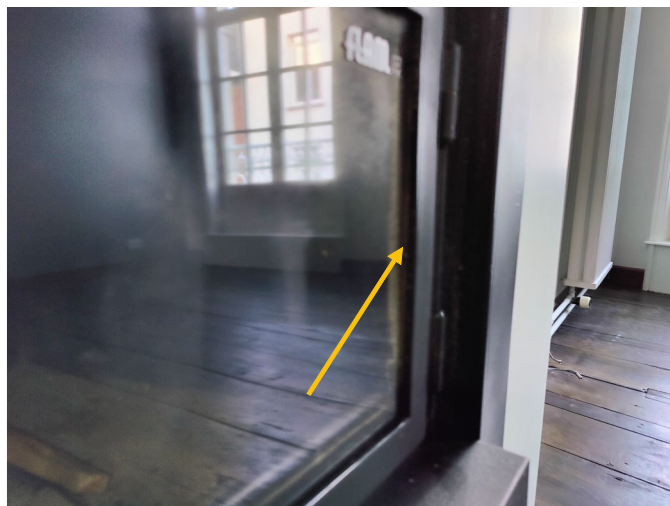
Geen asbest

#	Type	Referentie	Resultaat
18.1	Puntmonster	MM11	Geen asbest

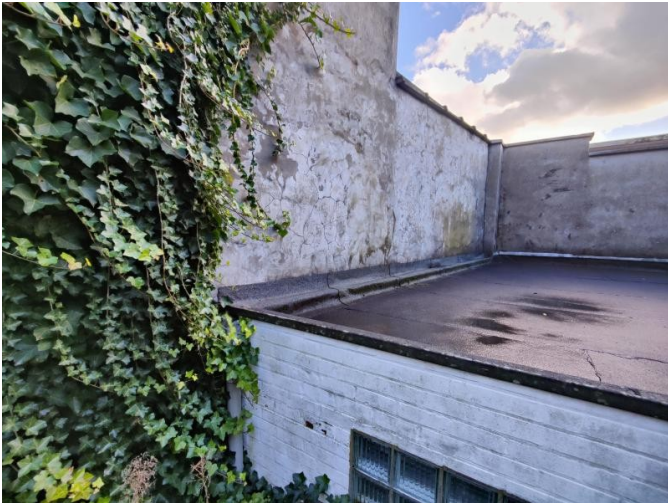
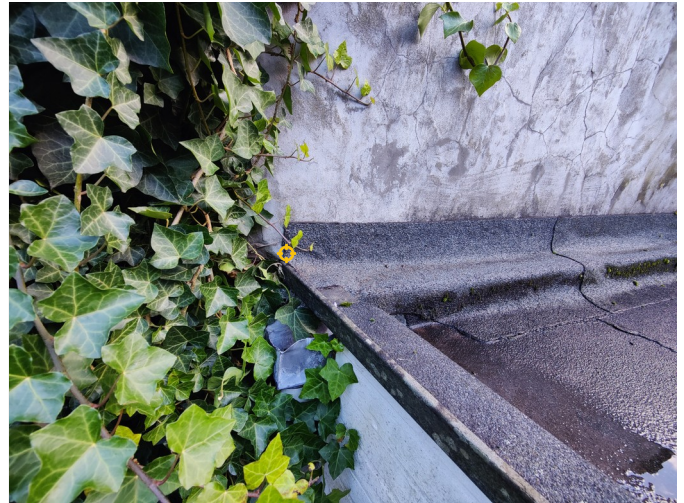
Fiche 19: roofing dak garage

Geen asbest

#	Type	Referentie	Resultaat
19.1	Puntmonster	MM03	Geen asbest
