Asbestinventarisatetest

Kruiskensstraat 1, 9750 Kruisem

Attestnummer : 20231207-000297.001

Uitgegeven op : 11.12.2023

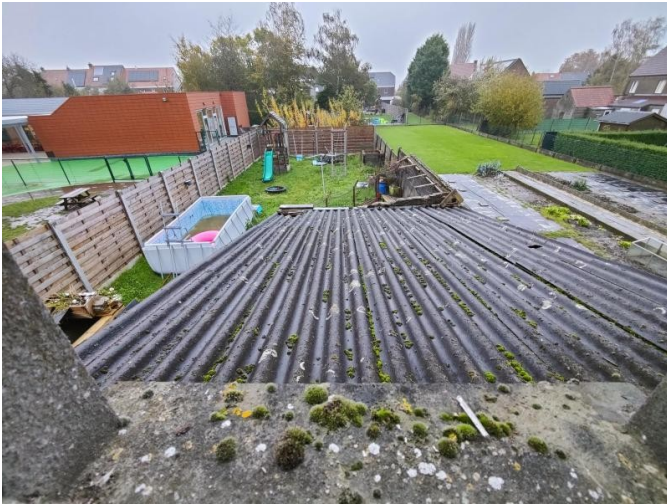
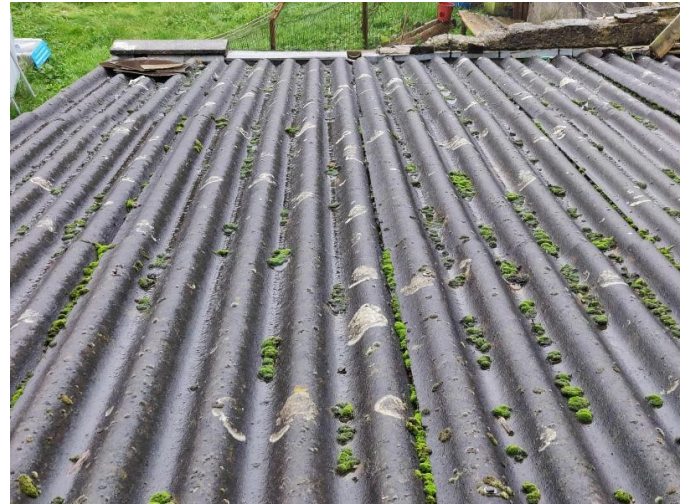
Dringend verwijderen

Eindbeoordeling materiaalrisico	Hoog materiaalrisico en/of hoge kans op vezelvrijgave
---------------------------------	---

Gebondenheid	Categorie 1: hechtgebonden in oorsprong
Asbestsoort (vezeltype)	Crocidoliet aanwezig
Asbestconcentratie	Laag (< 50%)
Afschermingsgraad van het gehele materiaal	Geheel of deels (ook) vrij aan de binnenlucht
Toestand van het materiaal	Matig beschadigd, matig verweerd

Beschrijving	dak fietsenstalling en dierenhok
Omgeving	Grenst aan binnen- en buitenlucht
Primaire drager	Schuin dak
Asbestmateriaal	Dak- en gevelbekleding - Golfplaat
Bindmiddel van asbestmateriaal	Cement
Gebondenheid op basis van bindmiddel	Hecht

- Verwijder dit asbestmateriaal zo snel mogelijk. Volg de toestand goed op.
- Hemelwater dat afspoelt van asbestcement daken of gevels kan asbestdeeltjes bevatten. Gebruik het enkel voor gesloten circuits (bv. spoelen toiletten). Reinig na het vervangen van het dak of de gevel de dakgoten en regenwaterput of -ton om asbesthoudend sediment of slib te verwijderen

- Eenvoudige handelingen: mag via doe-het-zelf of door werknemer(s) met opleidingsattest eenvoudige handelingen
Deze toepassing kan door een aannemer die over een opleidingsattest 'eenvoudige handelingen' beschikt of door een particulier (doe-het-zelf), verwijderd worden indien er geen verhoogd risico op vrijgave van asbestvezels (max. concentratie 0,01 vezels/cm - CODEX Art. VI.3-54) ontstaat en ³ de toepassing voorafgaand wordt gefixeerd/bevochtigd; de individuele elementen zonder machinale werktuigen en zonder breken of gooien één voor één losgemaakt worden; en ten slotte in gesloten verpakking weggevoerd worden naar een erkend afvalpunt (recyclagepark).

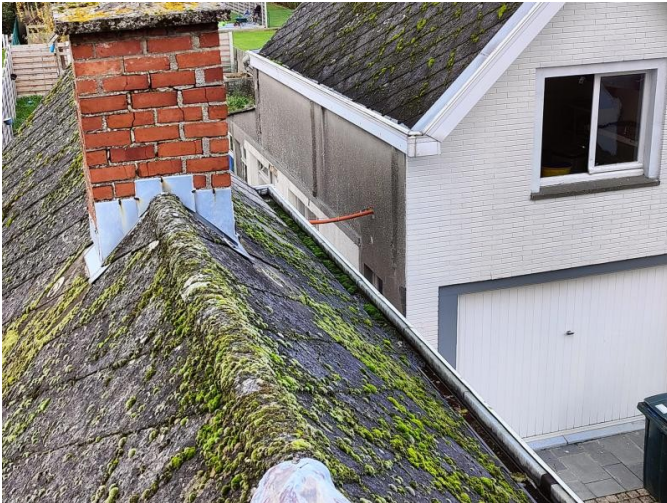
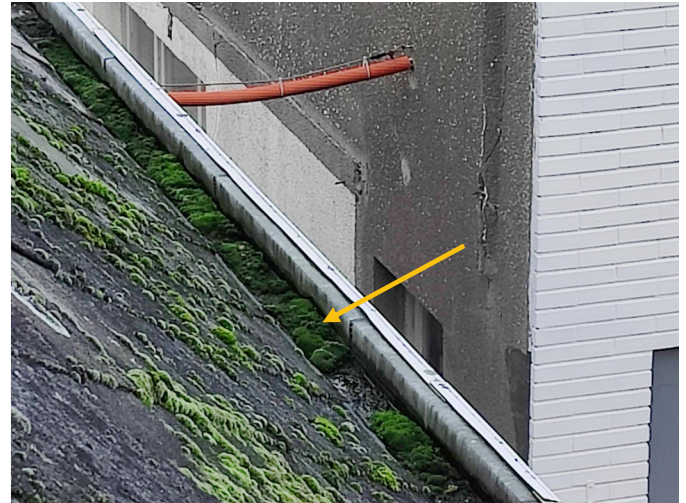
Dringend verwijderen

Beschrijving	mos dakgoten
Type afvalstof	Betreft resten (contaminatie) van verwerking of beschadiging
Type resten (contaminatie)	<ul style="list-style-type: none">• Stukken, fragmenten (vermengd in materiaal)
Besmette materialen	<ul style="list-style-type: none">• Organisch materiaal (mos, mest, vegetatie, ...)
Bron van de resten	dak
Omgeving	Buiten
Primaire drager	Infrastructuur hemelwater (opvang en afvoer)
Gebondenheid resten	Niet hecht
Hoeveelheid (gewicht - aantal)	<ul style="list-style-type: none">• 4,97 kg - 1 stuk
Totaal gewicht	4,97 kg
Eenvoudig bereikbaar	Ja
Identificatiemethode	Vaststelling zonder monsternamen

- Verwijder het asbestafval.

- Eenvoudige handelingen: mag via doe-het-zelf of door werknemer(s) met opleidingsattest eenvoudige handelingen
Verwijder het afval via het riool.

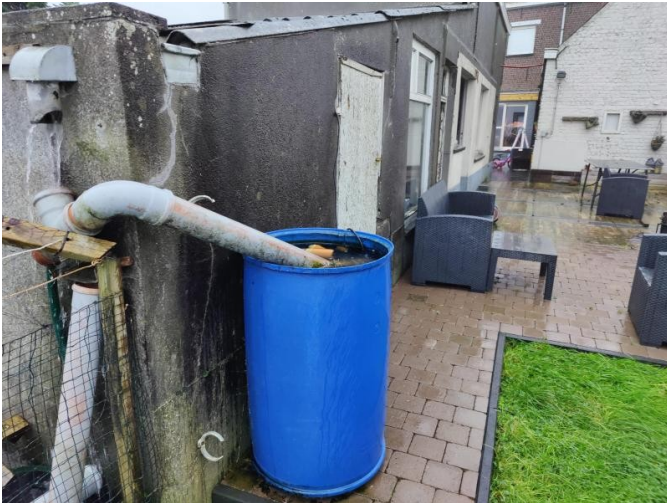
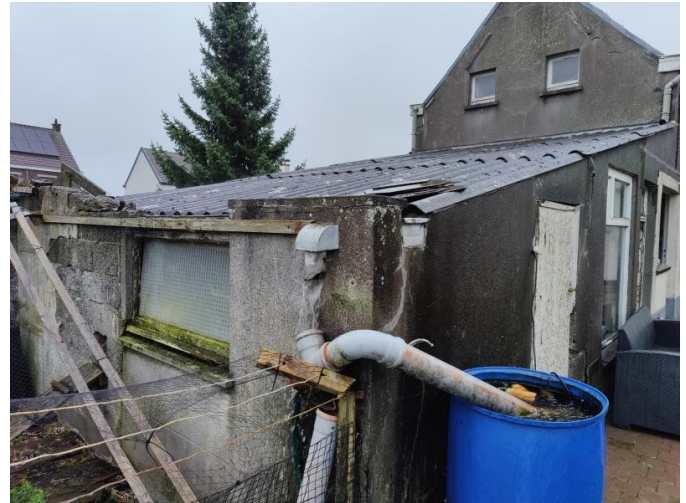
Dringend verwijderen

Beschrijving	slib regenton
Type afvalstof	Betreft resten (contaminatie) van verwerking of beschadiging
Type resten (contaminatie)	<ul style="list-style-type: none">• Stukken, fragmenten (vermengd in materiaal)
Besmette materialen	<ul style="list-style-type: none">• Sediment (dakgoot, afvoerbuis, regenwaterput, ...)
Bron van de resten	golfplaten dak
Omgeving	Buiten
Primaire drager	regenton
Gebondenheid resten	Hecht
Hoeveelheid (gewicht - aantal)	<ul style="list-style-type: none">• 2,00 kg - 1 stuk
Totaal gewicht	2,00 kg
Eenvoudig bereikbaar	Ja
Identificatiemethode	Vaststelling zonder monstername

- Verwijder het asbestafval.

- Eenvoudige handelingen: mag via doe-het-zelf of door werknemer(s) met opleidingsattest eenvoudige handelingen
Verwijder het afval via het riool.

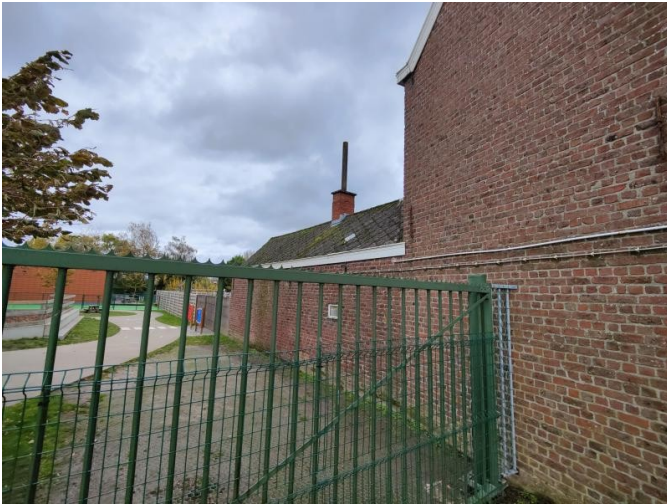
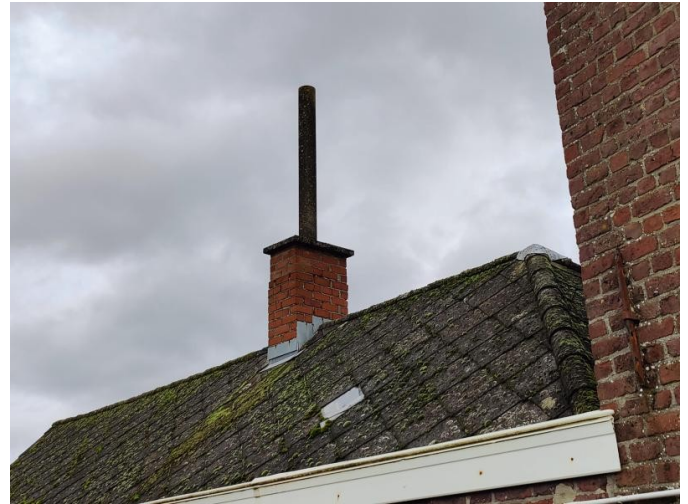
Verwijderen

Eindbeoordeling materiaalrisico	Verhoogd materiaalrisico en/of verhoogde kans op vezelvrijgave
---------------------------------	--

Gebondenheid	Categorie 1: hechtgebonden in oorsprong
Asbestsoort (vezeltype)	Crocidoliet aanwezig
Asbestconcentratie	Laag (< 50%)
Afschermingsgraad van het gehele materiaal	Geheel of deels vrij aan de buitenlucht
Toestand van het materiaal	Matig beschadigd, matig verweerd

Beschrijving	schouw
Omgeving	Buiten
Primaire drager	Schuin dak
Asbestmateriaal	Rookgaskanaal
Bindmiddel van asbestmateriaal	Cement
Gebondenheid op basis van bindmiddel	Hecht
Hoeveelheid (lengte - omtrek - dikte - aantal)	• 1,49 m - 40,00 cm - 0,97 cm - 1 stuk
Totaal volume	0,006 m ³

- Zorg voor een veilig beheer en verwijder dit asbestmateriaal wanneer het bij werken eenvoudig bereikbaar wordt. Controleer de toestand jaarlijks op wijzigingen.

- Eenvoudige handelingen: mag via doe-het-zelf of door werknemer(s) met opleidingsattest eenvoudige handelingen
Deze toepassing kan door een aannemer die over een opleidingsattest 'eenvoudige handelingen' beschikt of door een particulier (doe-het-zelf), verwijderd worden indien er geen verhoogd risico op vrijgave van asbestvezels (max. concentratie 0,01 vezels/cm - CODEX Art. VI.3-54) ontstaat en ³ de toepassing voorafgaand wordt gefixeerd/bevochtigd; de individuele elementen zonder machinale werktuigen en zonder breken of gooien één voor één losgemaakt worden; en ten slotte in gesloten verpakking weggevoerd worden naar een erkend afvalpunt (recyclagepark).

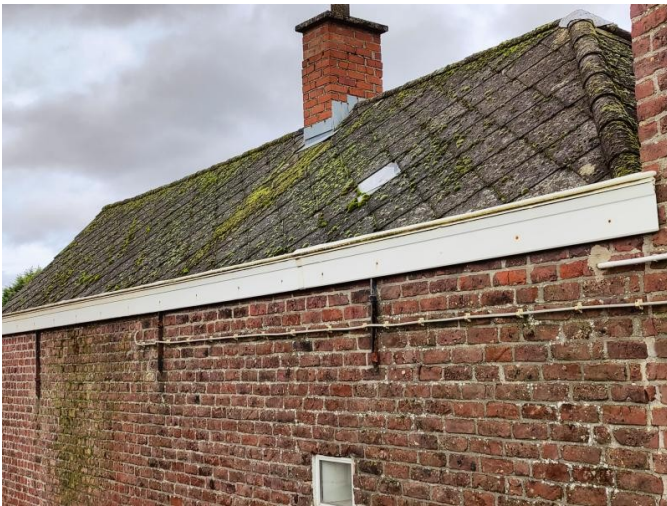
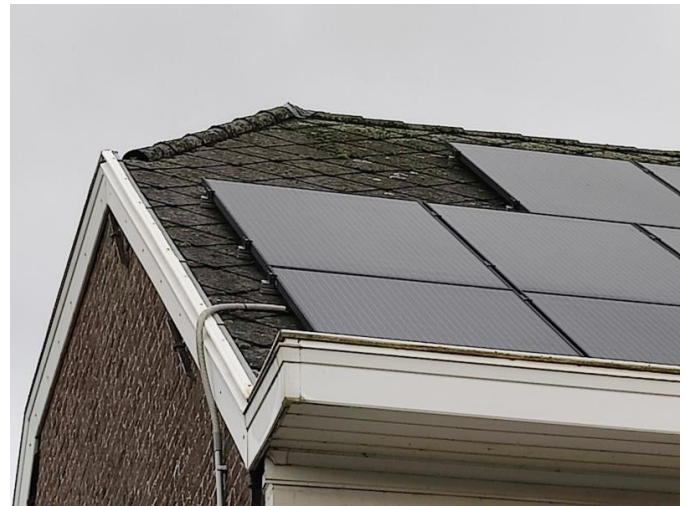
Verwijderen

Eindbeoordeling materiaalrisico	Verhoogd materiaalrisico en/of verhoogde kans op vezelvrijgave
---------------------------------	--

Gebondenheid	Categorie 1: hechtgebonden in oorsprong
Asbestsoort (vezeltype)	Crocidoliet aanwezig
Asbestconcentratie	Laag (< 50%)
Afschermingsgraad van het gehele materiaal	Geheel of deels vrij aan de buitenlucht
Toestand van het materiaal	Matig beschadigd, matig verweerd

Beschrijving	dak woonhuis
Omgeving	Buiten
Primaire drager	Schuin dak
Asbestmateriaal	Dak- en gevelbekleding - Lei, shingle
Bindmiddel van asbestmateriaal	Cement

- Verwijder dit asbestmateriaal zo snel mogelijk. Volg de toestand goed op.
- Hemelwater dat afspoelt van asbestcement daken of gevels kan asbestdeeltjes bevatten. Gebruik het enkel voor gesloten circuits (bv. spoelen toiletten). Reinig na het vervangen van het dak of de gevel de dakgoten en regenwaterput of -ton om asbesthoudend sediment of slib te verwijderen

- Eenvoudige handelingen: mag via doe-het-zelf of door werknemer(s) met opleidingsattest eenvoudige handelingen
Deze toepassing kan door een aannemer die over een opleidingsattest 'eenvoudige handelingen' beschikt of door een particulier (doe-het-zelf), verwijderd worden indien er geen verhoogd risico op vrijgave van asbestvezels (max. concentratie 0,01 vezels/cm - CODEX Art. VI.3-54) ontstaat en ³ de toepassing voorafgaand wordt gefixeerd/bevochtigd; de individuele elementen zonder machinale werktuigen en zonder breken of gooien één voor één losgemaakt worden; en ten slotte in gesloten verpakking weggevoerd worden naar een erkend afvalpunt (recyclagepark).

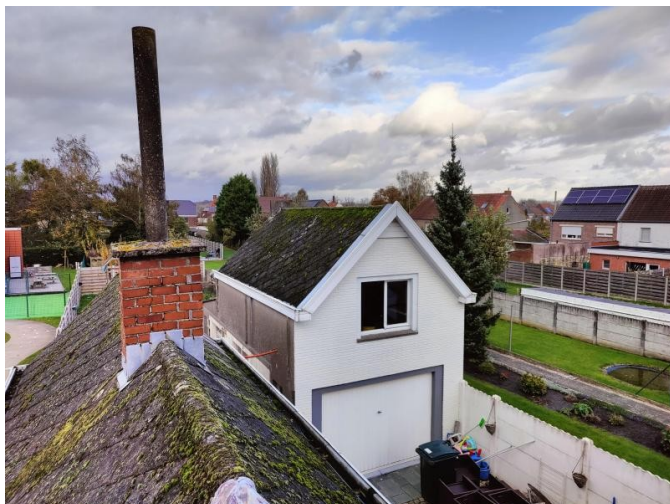
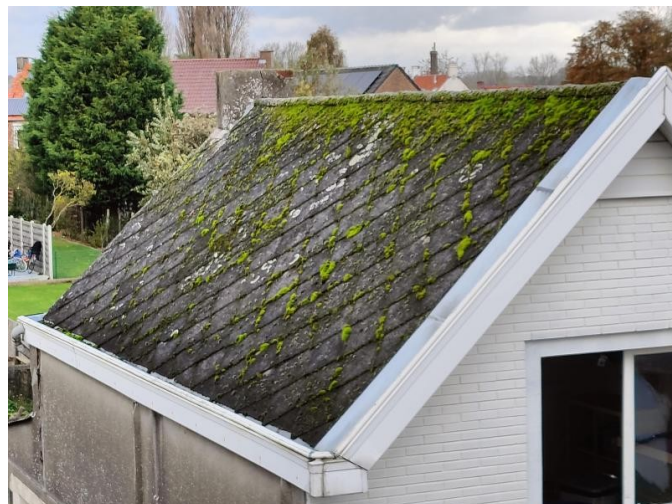
Verwijderen

Eindbeoordeling materiaalrisico	Verhoogd materiaalrisico en/of verhoogde kans op vezelvrijgave
---------------------------------	--

Gebondenheid	Categorie 1: hechtgebonden in oorsprong
Asbestsoort (vezeltype)	Crocidoliet aanwezig
Asbestconcentratie	Laag (< 50%)
Afschermingsgraad van het gehele materiaal	Geheel of deels vrij aan de buitenlucht
Toestand van het materiaal	Matig beschadigd, matig verweerd

Beschrijving	dak bijgebouw (garage)
Omgeving	Buiten
Primaire drager	Schuin dak
Asbestmateriaal	Dak- en gevelbekleding - Lei, shingle
Bindmiddel van asbestmateriaal	Cement
Gebondenheid op basis van bindmiddel	Hecht

- Verwijder dit asbestmateriaal zo snel mogelijk. Volg de toestand goed op.
- Hemelwater dat afspoelt van asbestcement daken of gevels kan asbestdeeltjes bevatten. Gebruik het enkel voor gesloten circuits (bv. spoelen toiletten). Reinig na het vervangen van het dak of de gevel de dakgoten en regenwaterput of -ton om asbesthoudend sediment of slib te verwijderen

- Eenvoudige handelingen: mag via doe-het-zelf of door werknemer(s) met opleidingsattest eenvoudige handelingen
Deze toepassing kan door een aannemer die over een opleidingsattest 'eenvoudige handelingen' beschikt of door een particulier (doe-het-zelf), verwijderd worden indien er geen verhoogd risico op vrijgave van asbestvezels (max. concentratie 0,01 vezels/cm - CODEX Art. VI.3-54) ontstaat en ³ de toepassing voorafgaand wordt gefixeerd/bevochtigd; de individuele elementen zonder machinale werktuigen en zonder breken of gooien één voor één losgemaakt worden; en ten slotte in gesloten verpakking weggevoerd worden naar een erkend afvalpunt (recyclagepark).

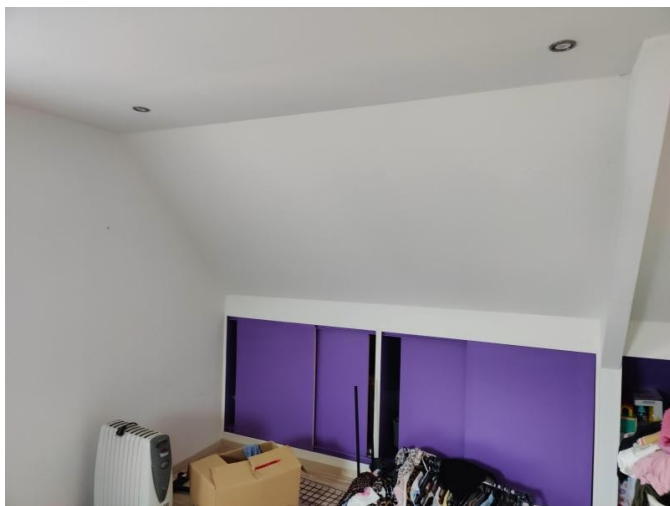
Niet-destructieve staalname van pleisterwerk is niet mogelijk. Er werd voor de muren en plafonds gewerkt met voorzetpanelen.

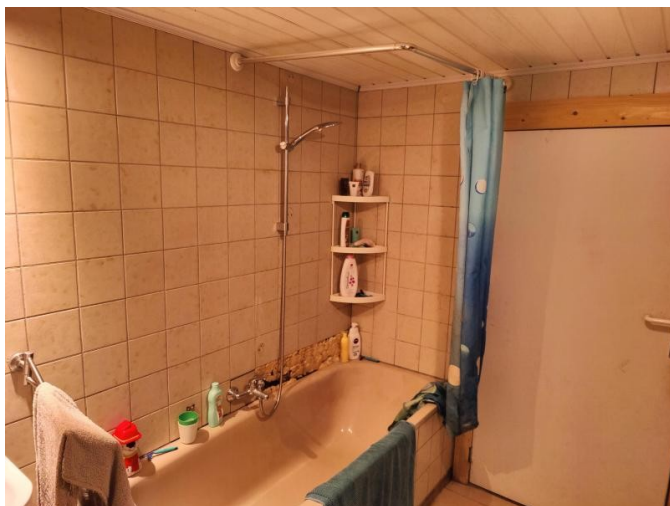
Tegels werden vroeger mogelijk verlijmd met asbesthoudende lijm. Bij renovatie, neem de nodige voorzorgen.

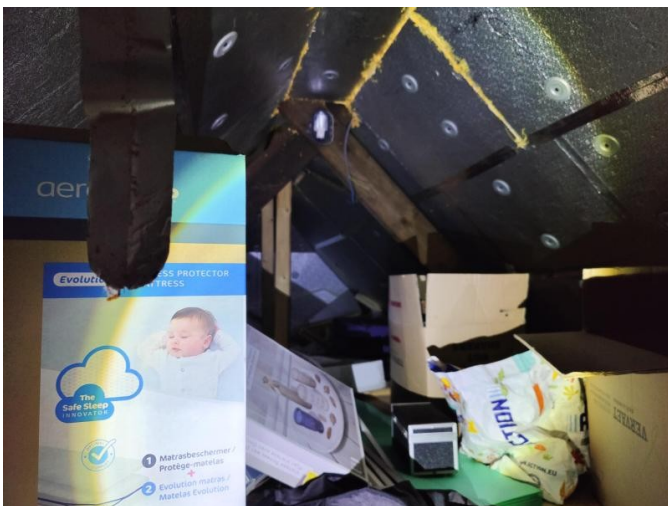
Geen asbestverdachte materialen.

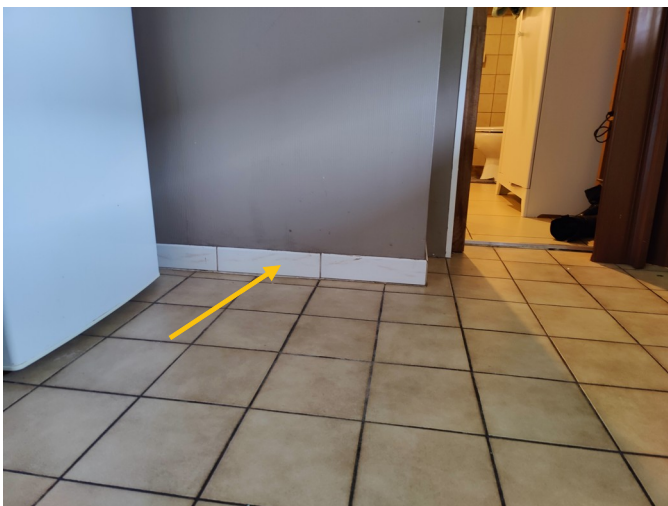
Plinten werden vroeger mogelijk verlijmd met asbesthoudende lijm. Bij renovatie, neem de nodige voorzorgen.

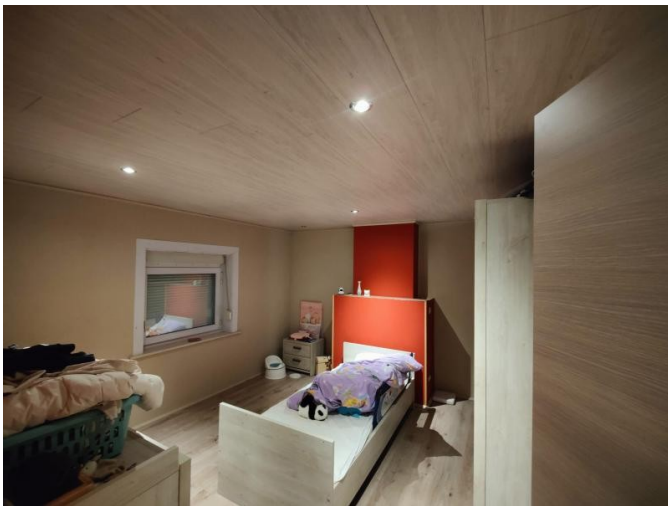
Niet-destructieve staalname van pleisterwerk is niet mogelijk. Er werd gewerkt met voorzetpanelen/houten planchetten.

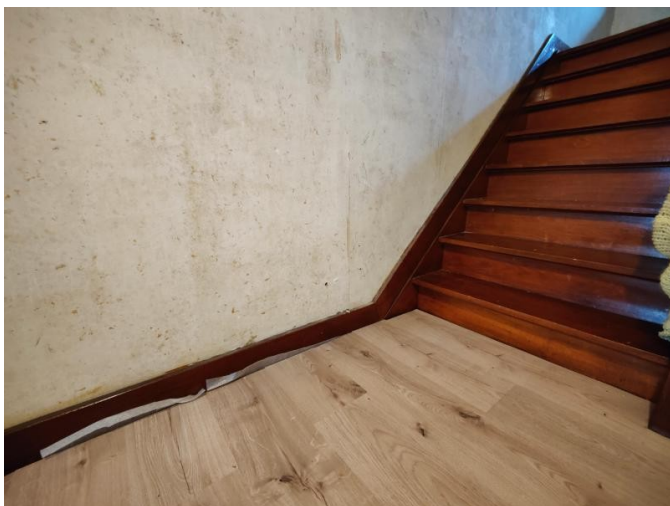
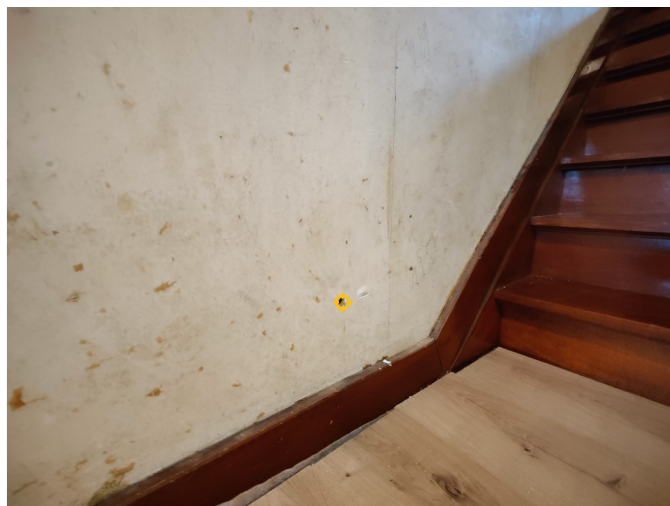
Geen asbest

#	Type	Referentie	Resultaat
12.1	Mengmonster	MM01	Geen asbest

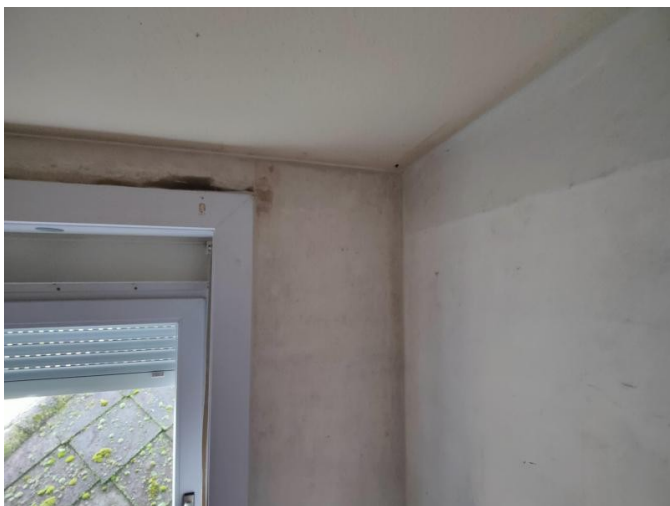
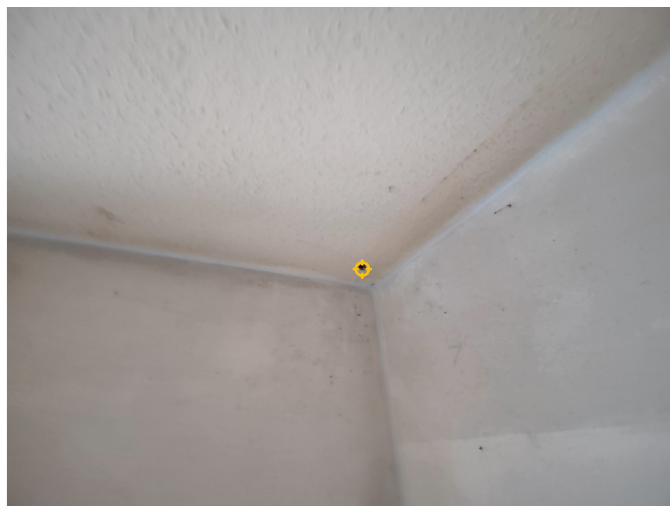
Fiche 13: pleisterwerk plafonds

Geen asbest

#	Type	Referentie	Resultaat
13.1	Mengmonster	MM02	Geen asbest

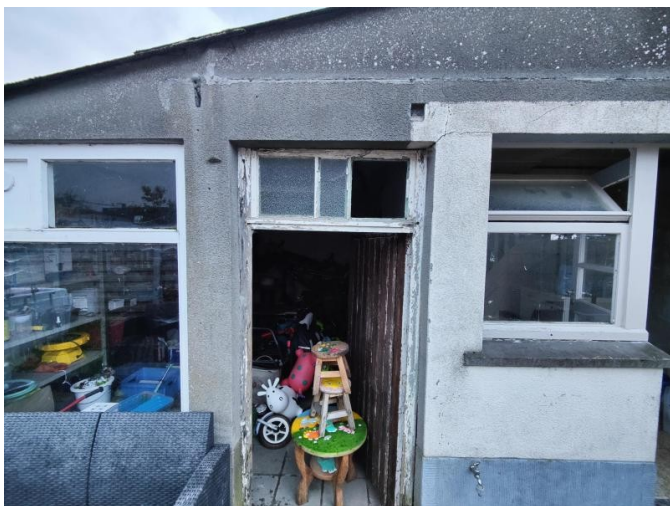
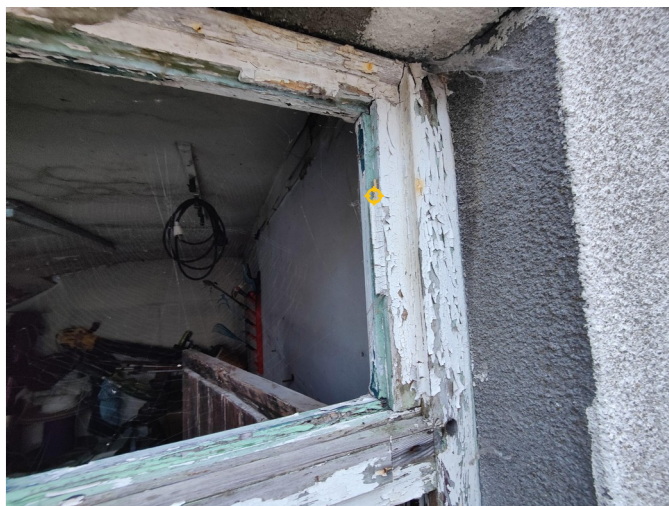
Geen asbest

#	Type	Referentie	Resultaat
14.1	Mengmonster	MM03	Geen asbest

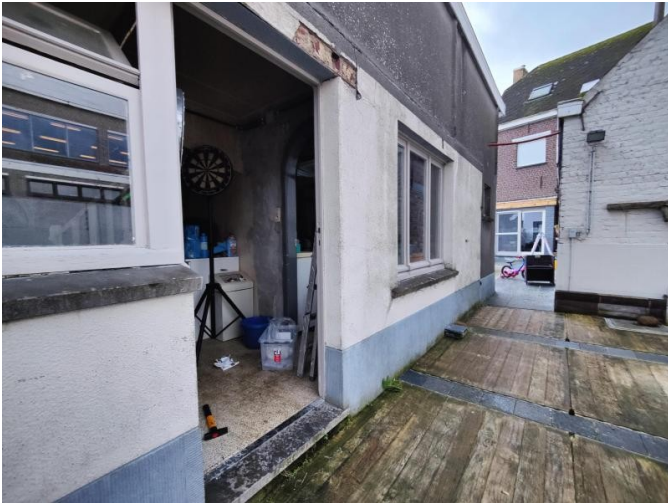
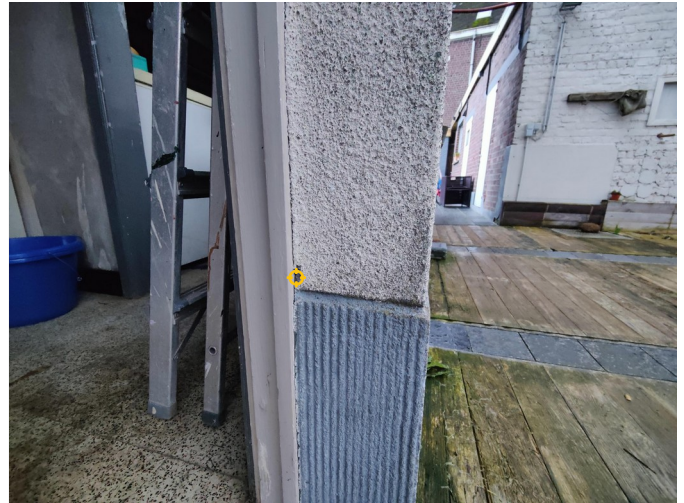
Fiche 15: crépi buitenmuur

Geen asbest

#	Type	Referentie	Resultaat
15.1	Mengmonster	MM04	Geen asbest
