Asbestinventarisatetest

45507C1638/00F000

Attestnummer : 20240402-000204.001

Zone 1: woning ronseweg 94

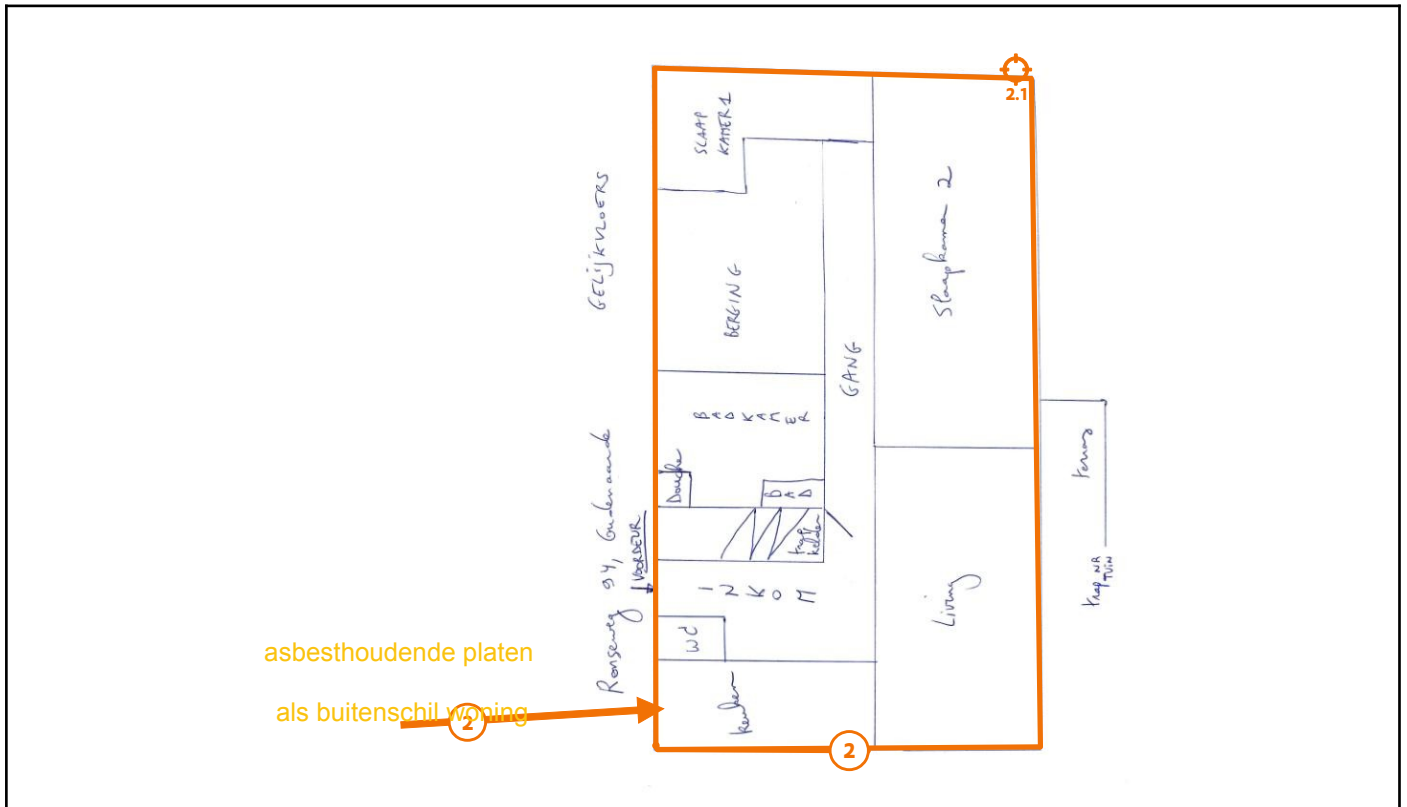
Plan 1.1: gelijkvloers

Beschrijving	Type	Actie
2. muurplaten woning buitenkant	Asbestmateriaal	Verwijderen
2.1 Code: m02	Puntmonster	-

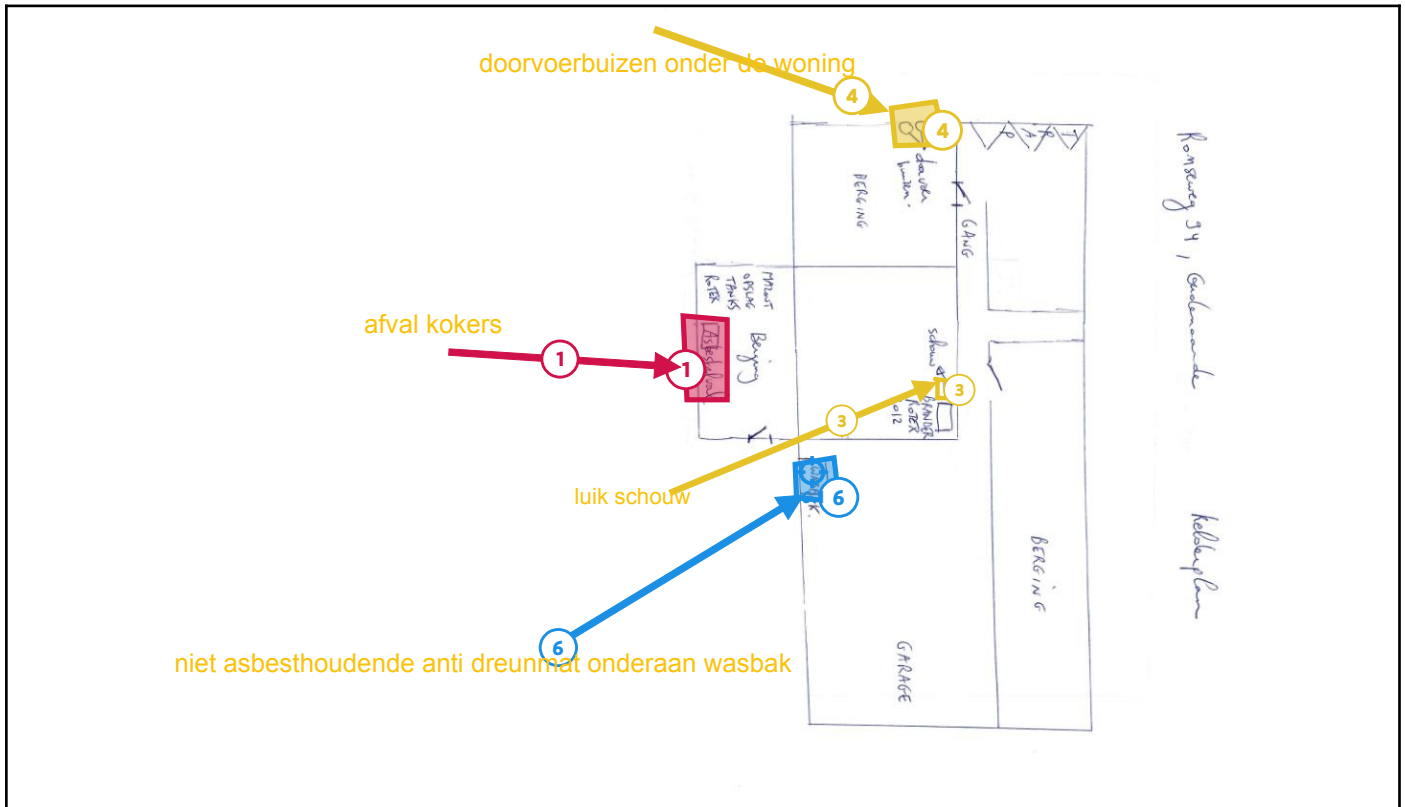
Plan 1.2: kelderplan

Beschrijving	Type	Actie
1. losgestapelde kokers in kelder	Asbestmateriaal	Dringend verwijderen
3. roetluikje schouw	Asbestmateriaal	Zorgvuldig beheren
4. doorvoerbuizen	Asbestmateriaal	Zorgvuldig beheren
6. anti dreunmat	Geen asbest	-
6.1 Code: m03	Puntmonster	-

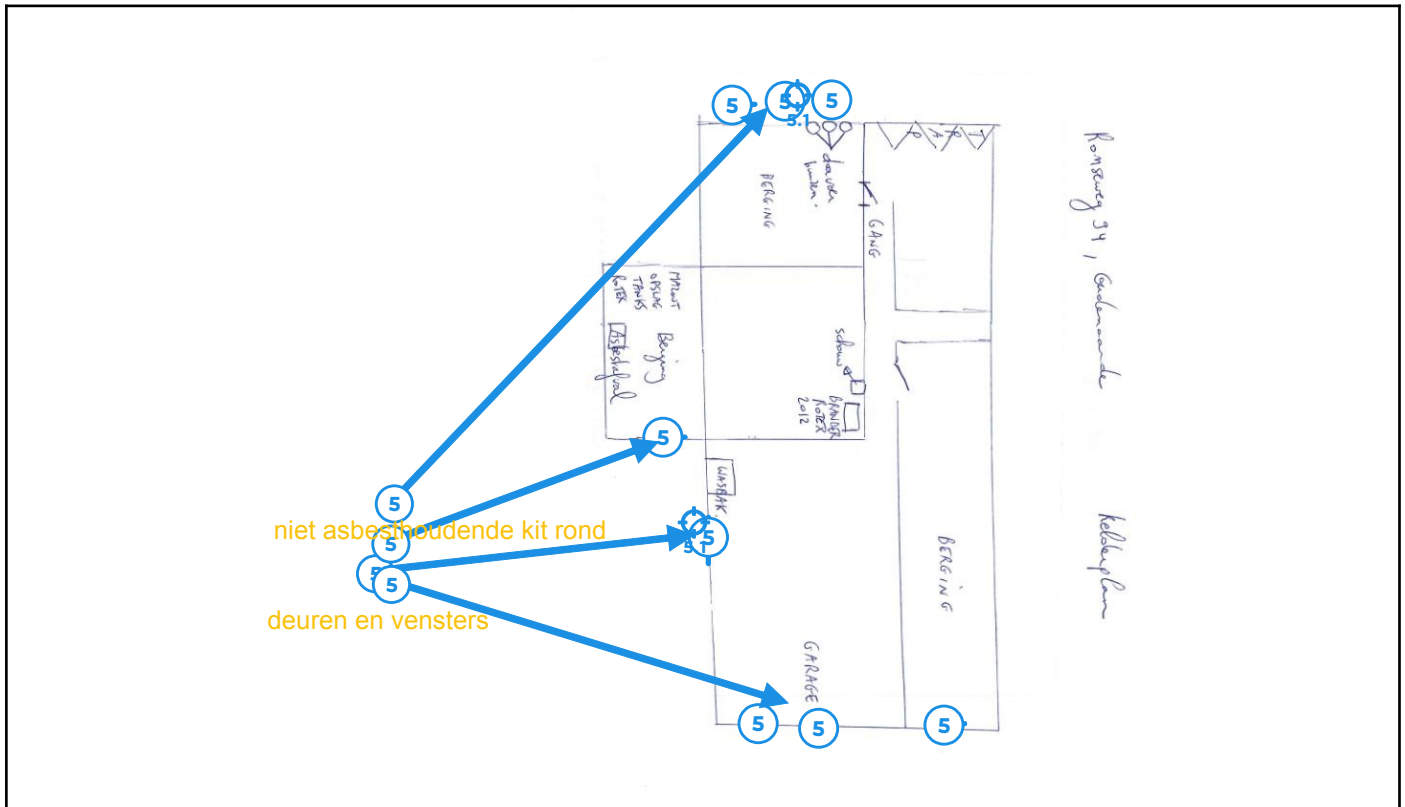
Plan 2.1: kelderplan

Beschrijving	Type	Actie
5. mastiek rond deuren en vensters keldergedeelte	Geen asbest	-
5.1 Code: m01	Mengmonster	-
