Asbestinventarisatetest

Kortrijkstraat 94, 9700 Oudenaarde

Attestnummer : 20240416-000002.000

Niet-asbestveilig

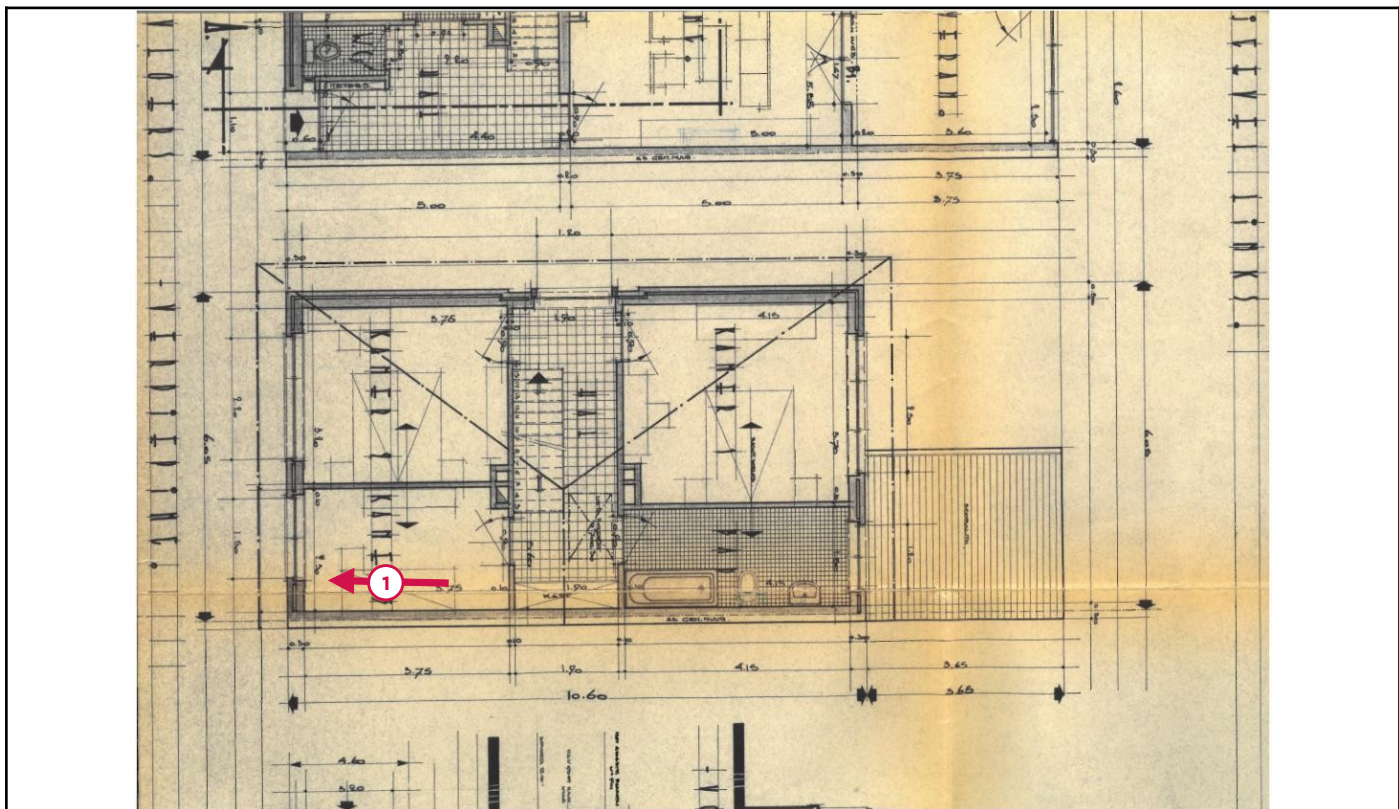
Plan 1.3: verdiep

Beschrijving	Type	Actie
1. Pakking radiatoren	Asbestmateriaal	Dringend verwijderen

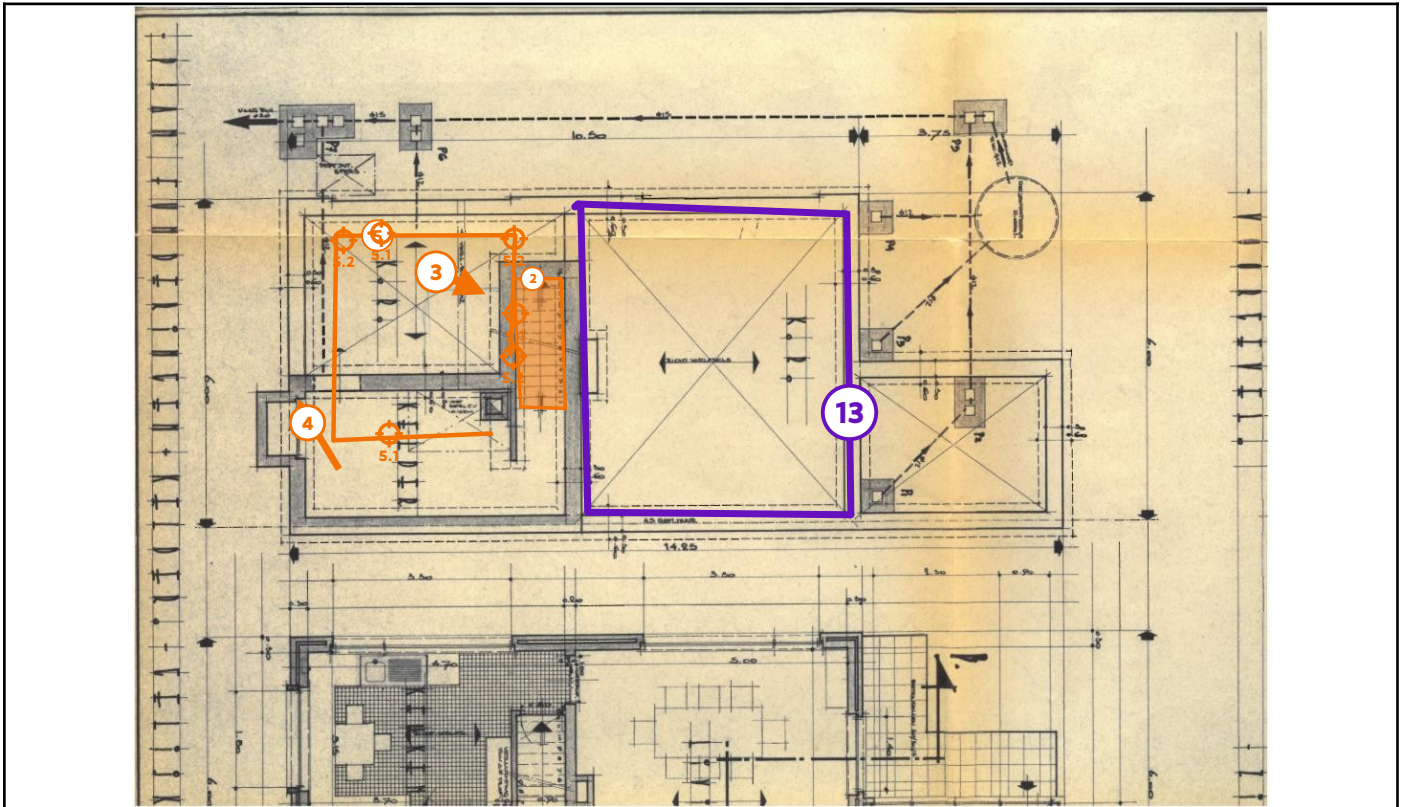
Plan 1.7: kelder

Beschrijving	Type	Actie
2. Plaat onderkant trap kelder	Asbestmateriaal	Verwijderen
3. Bakeliet schakelaars/stopcontacten	Asbestmateriaal	Verwijderen
4. Afvoerbuys	Asbestmateriaal	Verwijderen
5. Leidingisolatie	Asbestmateriaal	Verwijderen
5.1 Code: MM5 recht	Mengmonster	-
5.2 Code: MM6 bocht	Mengmonster	-
13. Kruipkelder	Beperking	-

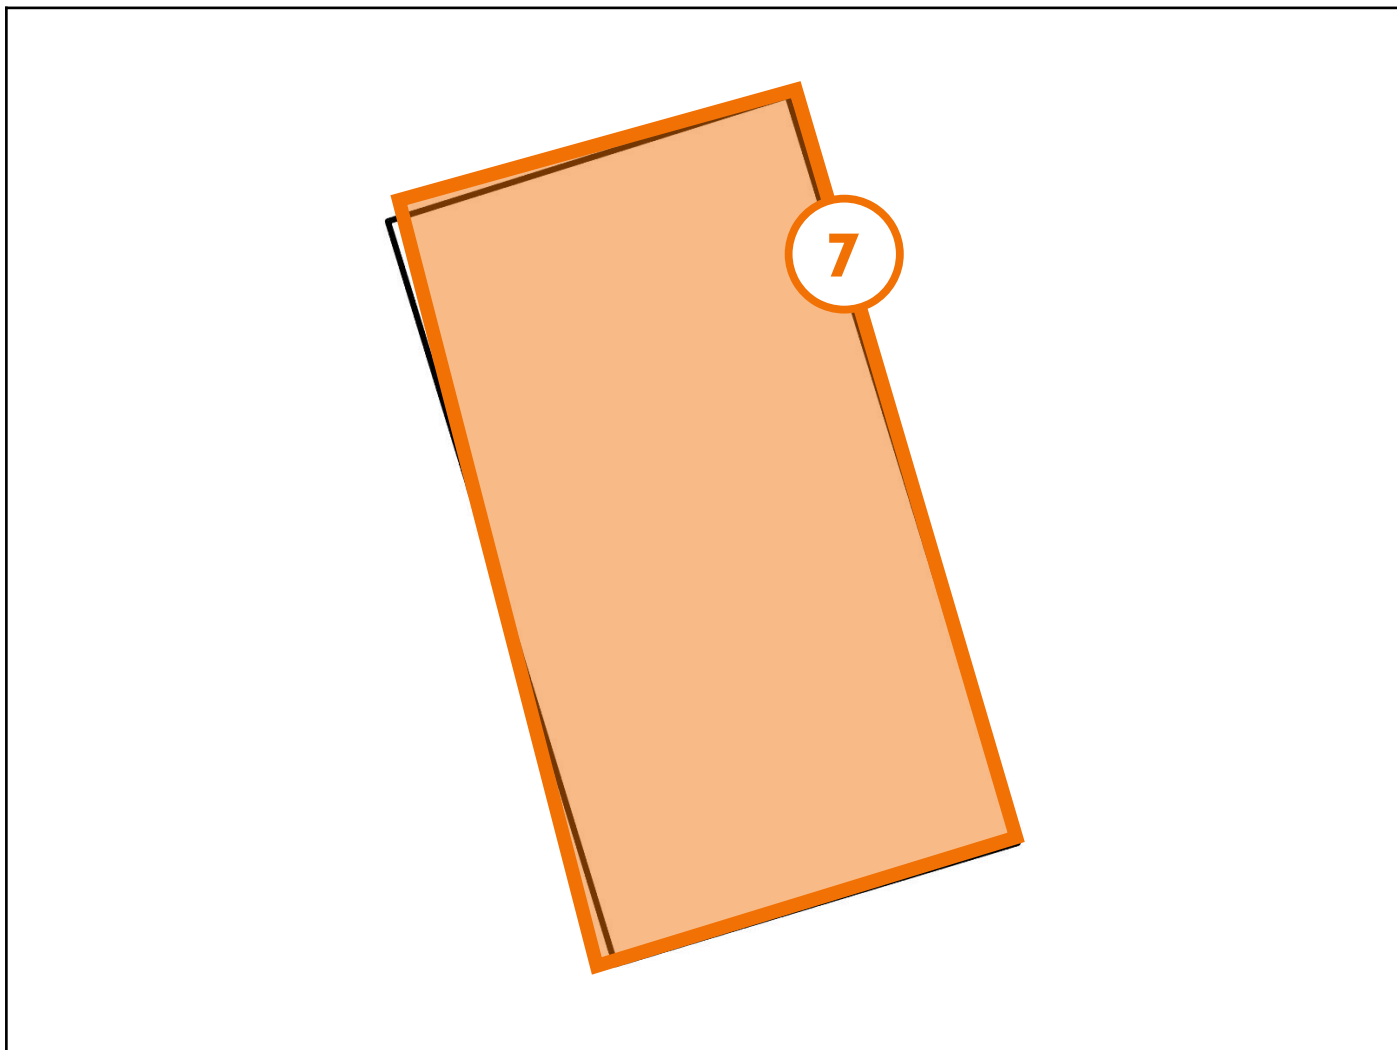
Plan 3.1: Tuinhuis dak

Beschrijving	Type	Actie
7. Dak bestaande uit leien	Asbestmateriaal	Verwijderen

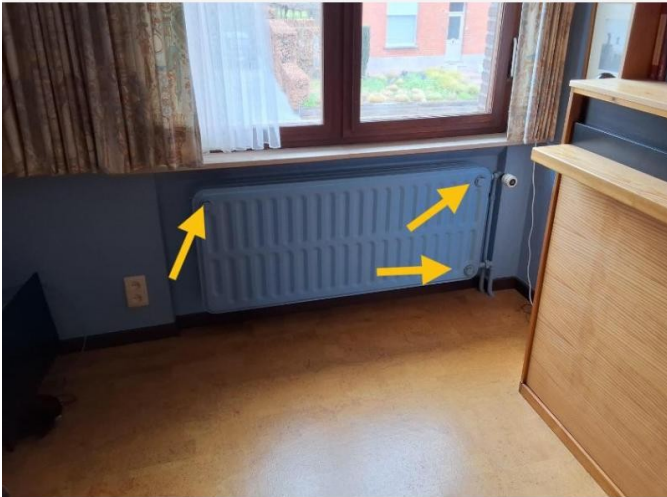
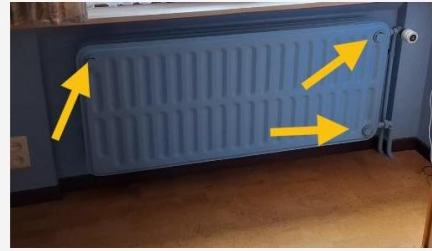
Het asbestmateriaal valt onder de mijlpaal van 2034.

Dringend verwijderen

Eindbeoordeling materiaalrisico	Hoog materiaalrisico en/of hoge kans op vezelvrijgave
---------------------------------	---

Gebondenheid	Categorie 2: niet-hechtgebonden met matrix
Asbestsoort (vezeltype)	Crocidoliet aanwezig
Asbestconcentratie	Hoog ($\geq 50\%$)
Afschermingsgraad van het gehele materiaal	Geheel of deels (ook) vrij aan de binnenlucht
Toestand van het materiaal	Licht beschadigd, licht verweerd. Intact materiaal type Pical – asbestboard of categorie III 'gebondenheid'

Beschrijving	Pakking radiatoren
Omgeving	Binnen
Primaire drager	HVAC infrastructuur en uitrusting

- Zorg voor een veilig beheer en verwijder dit asbestmateriaal wanneer het bij werken eenvoudig bereikbaar wordt. Controleer de toestand jaarlijks op wijzigingen.

In de praktijk worden de pakkingen niet apart, maar de radiator op zijn geheel verwijderd.

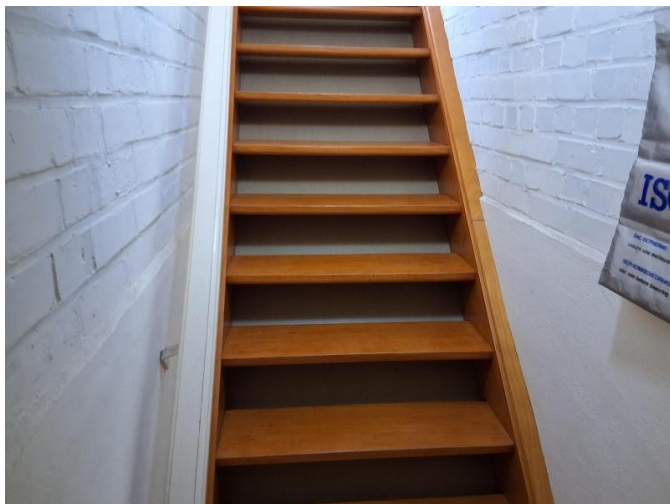
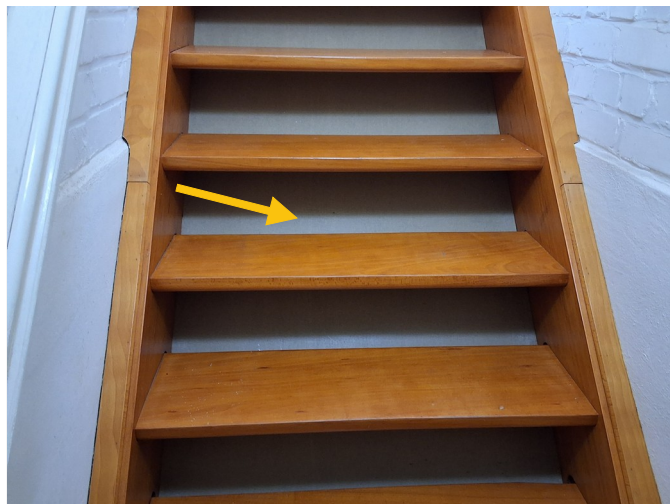
Het asbestmateriaal valt onder de mijlpaal van 2040.

Verwijderen

Eindbeoordeling materiaalrisico	Verhoogd materiaalrisico en/of verhoogde kans op vezelvrijgave
---------------------------------	--

Asbestsoort (vezeltype)	Crocidoliet aanwezig
Asbestconcentratie	Laag (< 50%)
Afschermingsgraad van het gehele materiaal	Geheel of deels (ook) vrij aan de binnenlucht
Toestand van het materiaal	Licht beschadigd, licht verweerd. Intact materiaal type Pical – asbestboard of categorie III 'gebondenheid'

Beschrijving	Plaat onderkant trap kelder
Omgeving	Binnen
Primaire drager	Vaste trap, vaste ladder
Asbestmateriaal	Plaat, paneel, tablet - Type Menuiserite
Bindmiddel van asbestmateriaal	Cement
Gebondenheid op basis van bindmiddel	Hecht
Hoeveelheid (oppervlakte - dikte - aantal)	• 4,00 m ² - 0,28 cm - 1 stuk
Totaal volume	0,011 m ³
Eenvoudig bereikbaar	Ja
Bevestigingswijze	• Geklemd
Identificatiemethode	Vaststelling zonder monsternamen
Destructieve handeling voor identificatie	Nee
Opmerking	De hoeveelheid is een schatting en kan afwijken van de werkelijke toestand.

- Verwijder dit asbestmateriaal zo snel mogelijk. Volg de toestand goed op.

- Eenvoudige handelingen: enkel door erkend asbestverwijderaar
Indien bovenstaande criteria worden overschreden:

Deze toepassing kan enkel door een erkende asbestverwijderaar verwijderd worden omdat er hier automatisch een verhoogd risico op vrijgave van asbestvezels (max. concentratie 0,01 vezels/cm³ - CODEX - Art. VI.3-54) ontstaat. (Bron: VLAREM II: 6.4.0.1 par1, par2 en par3). Een erkend asbestverwijderaar moet ingeschakeld worden voor deze toepassingen die niet (kunnen) worden verwijderd door de couveuzemethode, door hermetische zone of door de materialen beschreven in Vlarem II, art. 6.4.0.1 par2. (Bron: Leidraad bij het Inspectieprotocol)

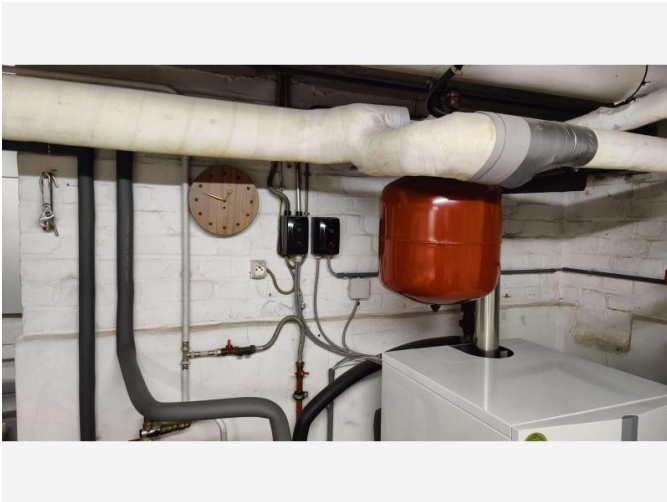
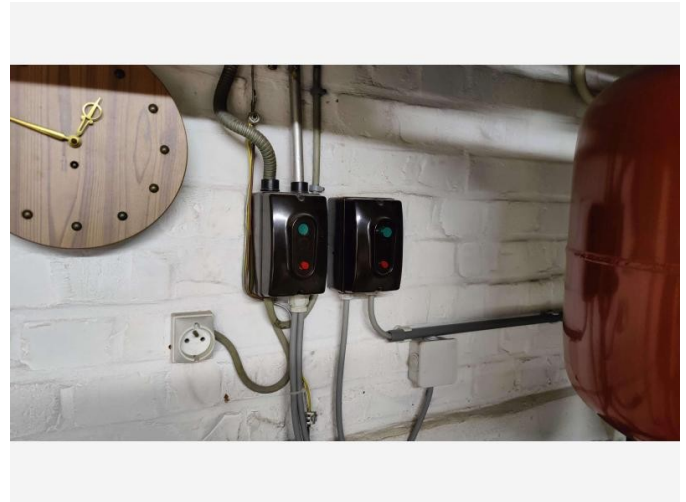
Het asbestmateriaal valt onder de mijlpaal van 2040.

Verwijderen

Eindbeoordeling materiaalrisico	Verhoogd materiaalrisico en/of verhoogde kans op vezelvrijgave
---------------------------------	--

Beschrijving	Bakeliet schakelaars/stopcontacten
Omgeving	Binnen
Primaire drager	Communicatie en elektrische infrastructuur en uitrusting
Asbestmateriaal	Plaat, paneel, tablet - Type Bakeliet

- Zorg voor een veilig beheer en verwijder dit asbestmateriaal wanneer het bij werken eenvoudig bereikbaar wordt. Controleer de toestand jaarlijks op wijzigingen.

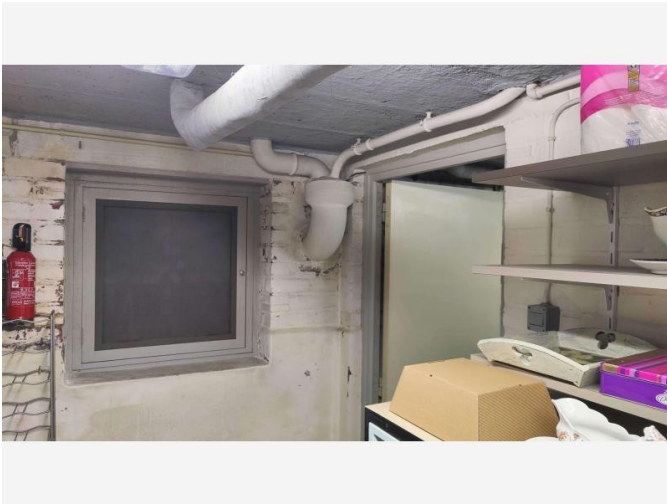
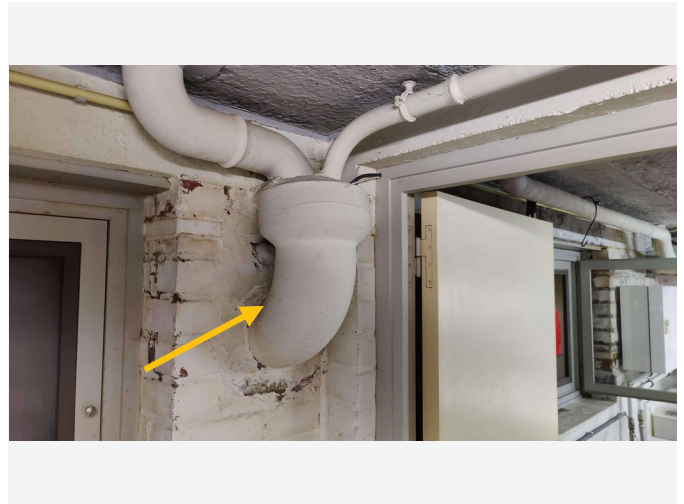
Beschrijving	Afvoerbuis
Omgeving	Binnen
Primaire drager	Schacht-koker (technisch)
Asbestmateriaal	Buis, koker, leiding, pijp, doorvoer
Bindmiddel van asbestmateriaal	Cement
Gebondenheid op basis van bindmiddel	Hecht
Hoeveelheid (lengte - omtrek - dikte - aantal)	<ul style="list-style-type: none">• 1,00 m - 40,00 cm - 1,00 cm - 1 stuk
Totaal volume	0,004 m ³
Eenvoudig bereikbaar	Ja
Bevestigingswijze	<ul style="list-style-type: none">• Verlijmd, ingegoten, versmeerd
Identificatiemethode	Vaststelling zonder monsternamen
Destructieve handeling voor identificatie	Nee
Opmerking	De precieze lengte is onbekend

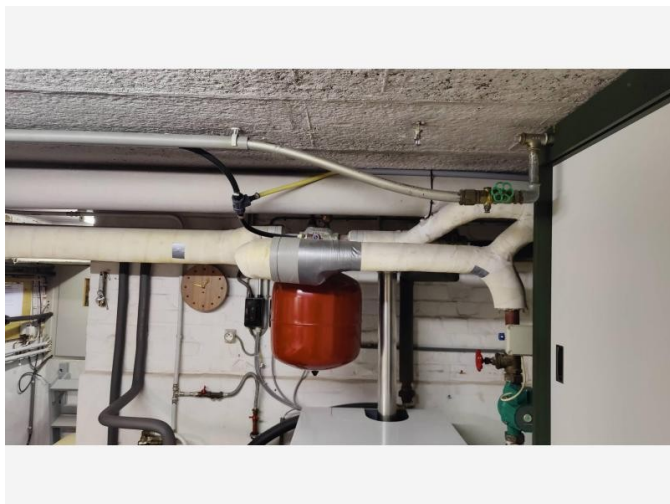
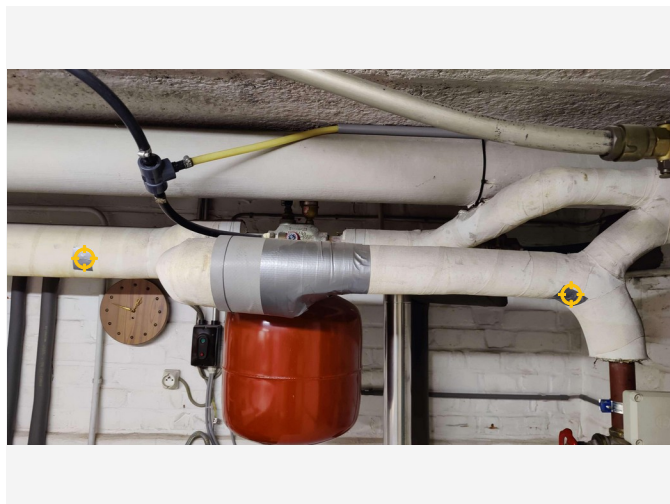
Beschrijving	Leidingisolatie
Omgeving	Binnen
Primaire drager	HVAC infrastructuur en uitrusting

Asbestmateriaal	In-situ afwerkingslagen - Thermische isolatie
Bindmiddel van asbestmateriaal	Gips - kalk
Gebondenheid op basis van bindmiddel	Niet-hechtgebonden
Hoeveelheid (lengte - omtrek - dikte - aantal)	<ul style="list-style-type: none"> • 0,50 m - 40,00 cm - 1,00 cm - 1 stuk
Totaal volume	0,002 m ³
Eenvoudig bereikbaar	Ja
Bevestigingswijze	<ul style="list-style-type: none"> • Verlijmd, ingegoten, versmeerd
Identificatiemethode	Vaststelling met monsternamen
Destructieve handeling voor identificatie	Nee
Opmerking	De lengte is een schatting en kan afwijken van de werkelijke toestand.

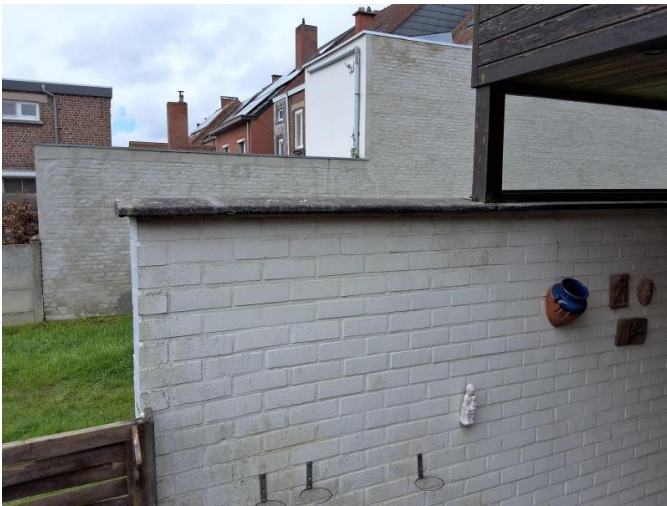
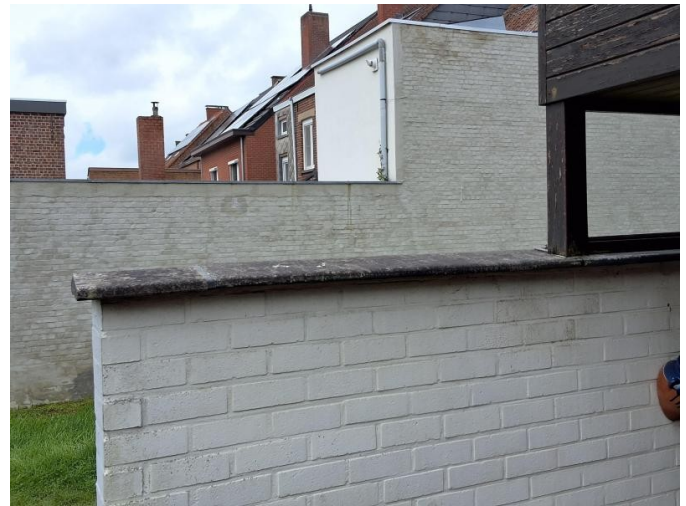
Beschrijving	Muurkap
Omgeving	Buiten
Primaire drager	Wand vrijstaand (scheidingsmuur, ...)
Asbestmateriaal	Deksteen, muurkap - Vol
Bindmiddel van asbestmateriaal	Cement
Gebondenheid op basis van bindmiddel	Hecht
Hoeveelheid (oppervlakte - dikte - aantal)	• 0,20 m ² - 2,00 cm - 1 stuk
Totaal volume	0,004 m ³
Eenvoudig bereikbaar	Ja
Bevestigingswijze	• Verlijmd, ingegoten, versmeerd
Identificatiemethode	Vaststelling zonder monsternamen
Destructieve handeling voor identificatie	Nee
Opmerking	De hoeveelheid is een schatting en kan afwijken van de werkelijke toestand.

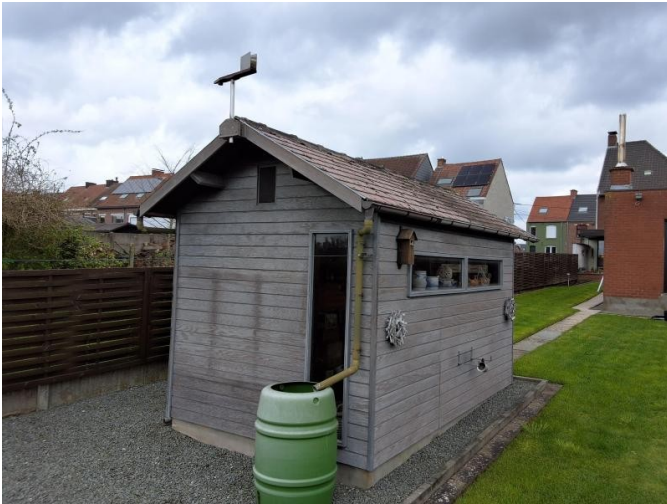
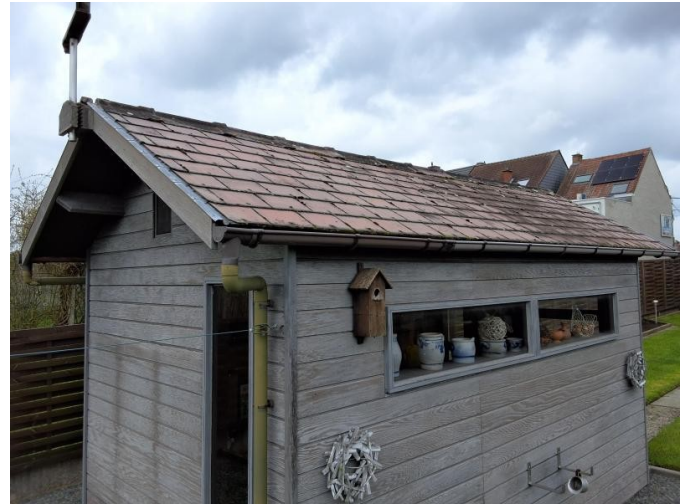
Beschrijving	Dak bestaande uit leien
Omgeving	Buiten
Primaire drager	Schuin dak
Asbestmateriaal	Dak- en gevelbekleding - Lei, shingle
Bindmiddel van asbestmateriaal	Cement
Gebondenheid op basis van bindmiddel	Hecht
Hoeveelheid (oppervlakte - aantal)	<ul style="list-style-type: none">• 12,00 m² - 1 stuk
Totale oppervlakte	12,00 m ²
Eenvoudig bereikbaar	Ja
Bevestigingswijze	<ul style="list-style-type: none">• Geklemd
Identificatiemethode	Vaststelling zonder monstername
Destructieve handeling voor identificatie	Nee
Opmerking	De hoeveelheid is een schatting en kan afwijken van de werkelijke toestand.

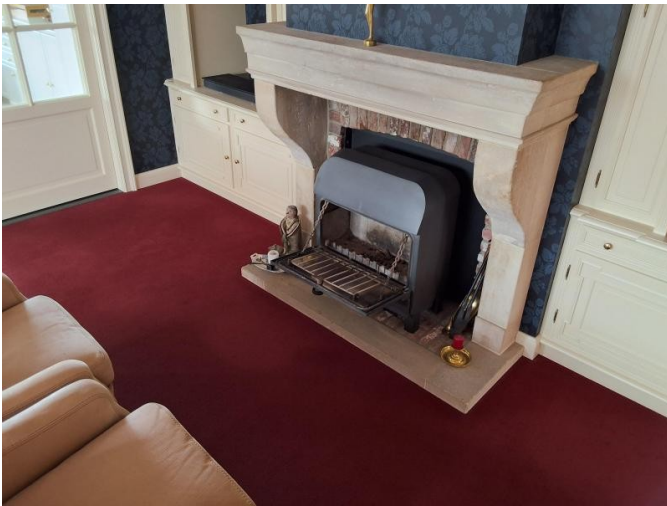
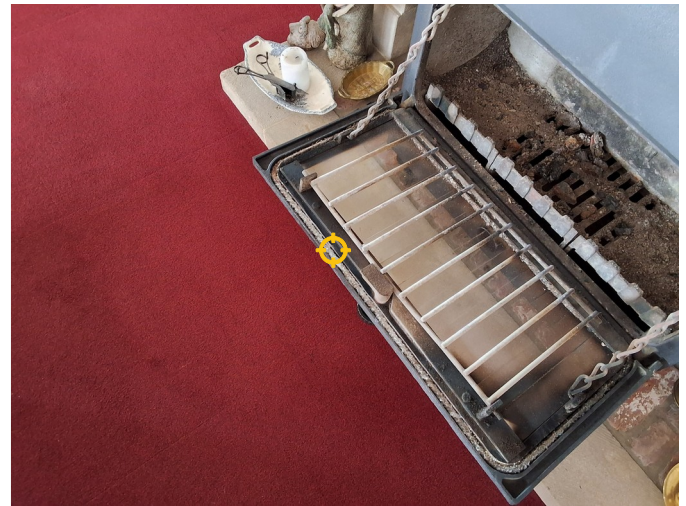
Beschrijving	Kachelkoord
Omgeving	Binnen

Primaire drager	Ruimteverwarming
Asbestmateriaal	Koord, lint, band, strip
Bindmiddel van asbestmateriaal	Weinig of geen bindmiddel (textiel, bevolking, ...)
Gebondenheid op basis van bindmiddel	Niet-hechtgebonden
Hoeveelheid (lengte - omtrek - aantal)	<ul style="list-style-type: none"> • 2,00 m - 3,00 cm - 1 stuk
Totale oppervlakte	0,06 m ²
Eenvoudig bereikbaar	Ja
Bevestigingswijze	<ul style="list-style-type: none"> • Geklemd
Identificatiemethode	Vaststelling met monstername
Destructieve handeling voor identificatie	Nee

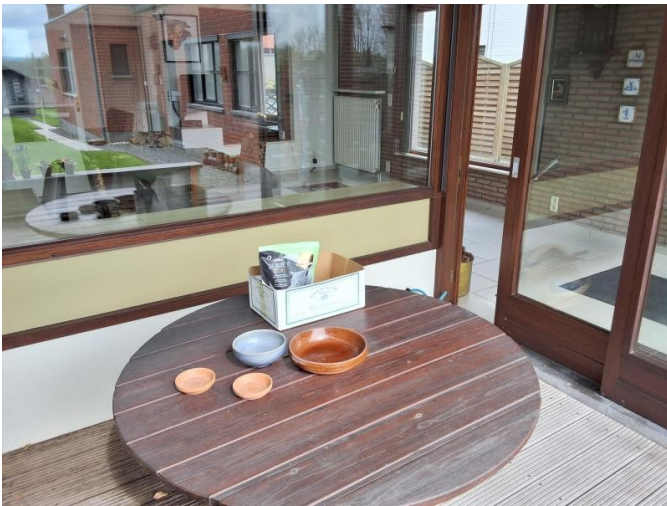
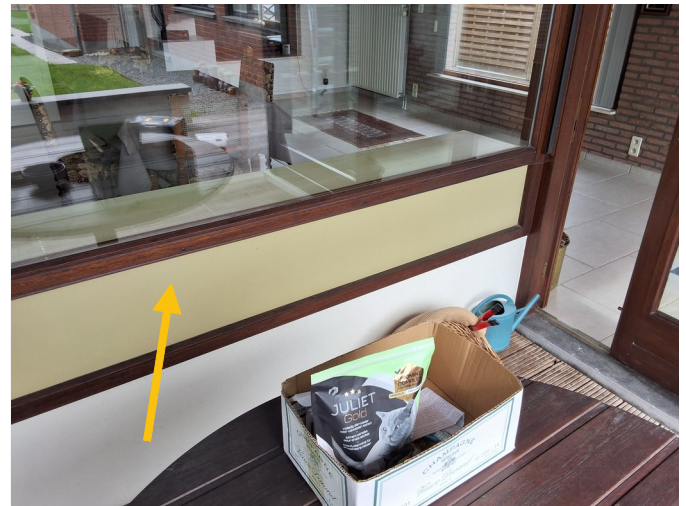
Beschrijving	Glasal vensterpaneel
--------------	----------------------

Omgeving	Buiten
Primaire drager	Raam
Asbestmateriaal	Plaat, paneel, tablet - Geëmailleerd, type Glasal
Bindmiddel van asbestmateriaal	Cement
Gebondenheid op basis van bindmiddel	Hecht
Hoeveelheid (oppervlakte - dikte - aantal)	• 2,00 m ² - 0,50 cm - 1 stuk
Totaal volume	0,01 m ³
Eenvoudig bereikbaar	Ja
Bevestigingswijze	• Geklemd
Identificatiemethode	Vaststelling zonder monstername
Destructieve handeling voor identificatie	Nee

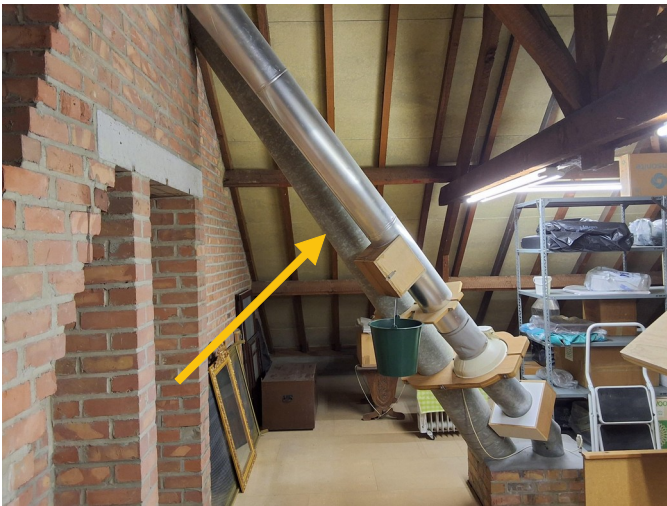
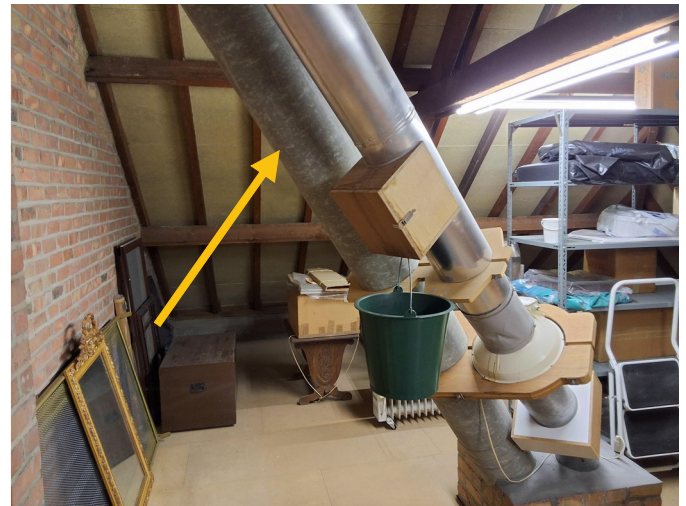
Beschrijving	Rookgaskanaal
Omgeving	Binnen
Primaire drager	Vloer
Asbestmateriaal	Rookgaskanaal
Bindmiddel van asbestmateriaal	Cement
Gebondenheid op basis van bindmiddel	Hecht
Hoeveelheid (lengte - omtrek - dikte - aantal)	<ul style="list-style-type: none">• 3,00 m - 40,00 cm - 3,00 cm - 1 stuk
Totaal volume	0,036 m ³
Eenvoudig bereikbaar	Ja
Bevestigingswijze	<ul style="list-style-type: none">• Verlijmd, ingegoten, versmeerd
Identificatiemethode	Vaststelling zonder monstername
Destructieve handeling voor identificatie	Nee
Opmerking	De precieze lengte kan afwijken.

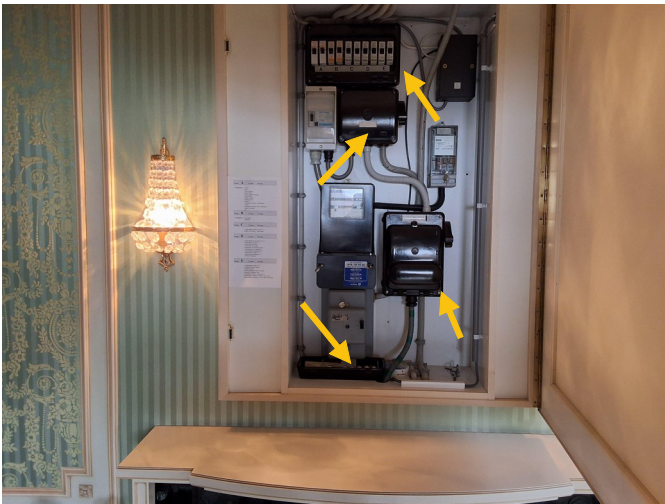
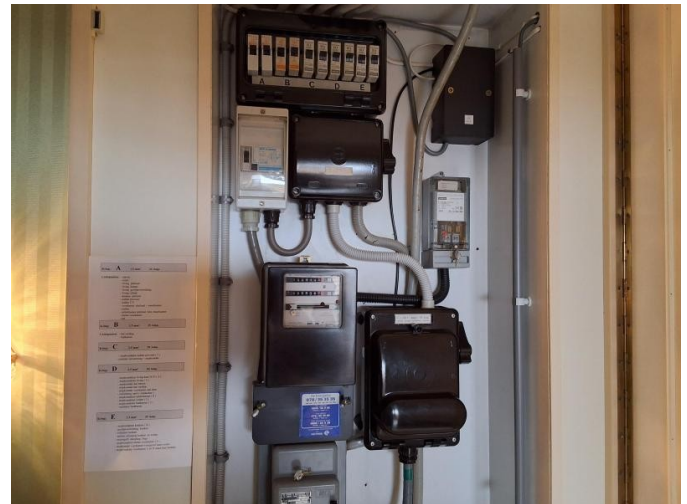
Beschrijving	Elektrische meter
Omgeving	Binnen
Primaire drager	Communicatie en elektrische infrastructuur en uitrusting
Asbestmateriaal	Plaat, paneel, tablet - Type Bakeliet
Bindmiddel van asbestmateriaal	Kunststof of -hars
Gebondenheid op basis van bindmiddel	Hecht

Hoeveelheid (oppervlakte - dikte - aantal)	<ul style="list-style-type: none"> • 0,20 m² - 1,00 cm - 1 stuk
Totaal volume	0,002 m ³
Eenvoudig bereikbaar	Ja
Bevestigingswijze	<ul style="list-style-type: none"> • Geklemd • Geschroefd
Identificatiemethode	Vaststelling zonder monstername
Destructieve handeling voor identificatie	Nee
Opmerking	De hoeveelheid is een schatting en kan afwijken van de werkelijke toestand.

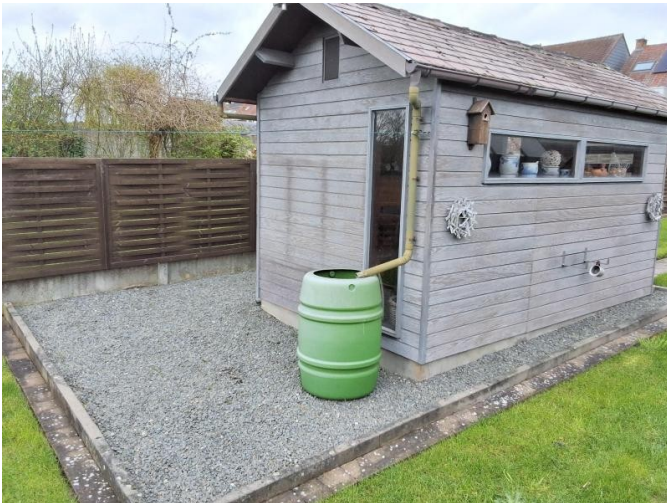
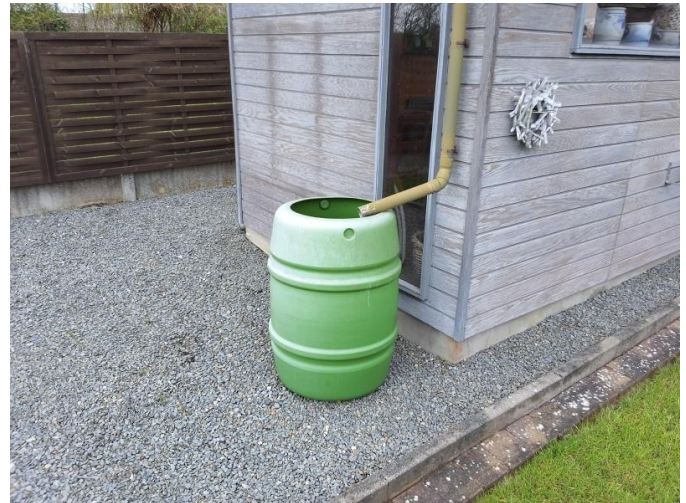
Fiche 14: Slib regenton

Beschrijving	Slib regenton
Type afvalstof	Betreft resten (contaminatie) van verwerking of beschadiging
Type resten (contaminatie)	<ul style="list-style-type: none">• Stof, deeltjes < 4 mm, flinters, gruis (vermengd in materiaal)• Stukken, fragmenten (vermengd in materiaal)
Besmette materialen	<ul style="list-style-type: none">• Waterbodem
Bron van de resten	Dak tuinhuis
Omgeving	Buiten
Primaire drager	Waterbodem
Gebondenheid resten	Niet hecht
Hoeveelheid (gewicht - aantal)	<ul style="list-style-type: none">• 2,00 kg - 1 stuk
Totaal gewicht	2,00 kg
Eenvoudig bereikbaar	Ja
Identificatiemethode	Vaststelling zonder monstername
Opmerking	Hoeveelheid is een schatting.
