Asbestinventarisatetest

Molenkouter 21, 9700 Oudenaarde

Attestnummer : 20240514-000657.000

Uitgegeven op : 14.05.2024

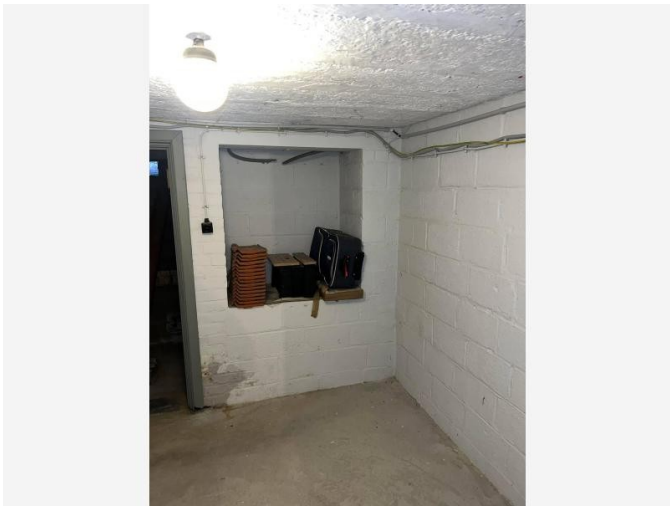
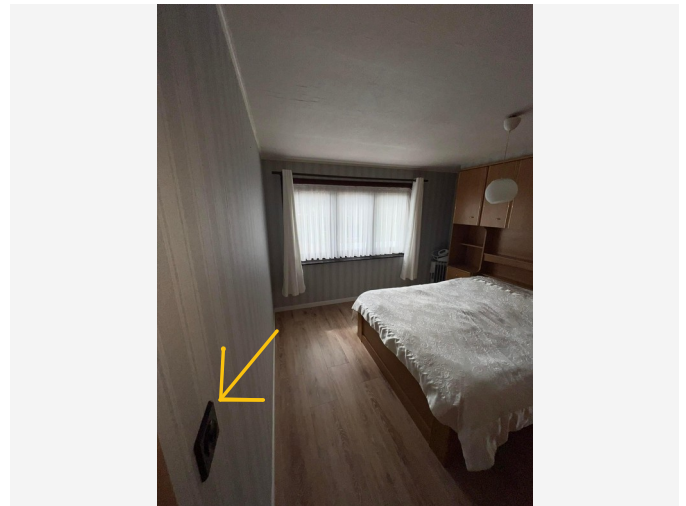
Het asbestmateriaal valt onder de mijlpaal van 2040.

Eindbeoordeling materiaalrisico	Laag materiaalrisico en/of verlaagde kans op vezelvrijgave
---------------------------------	--

Gebondenheid	Categorie 1: hechtgebonden in oorsprong
Asbestsoort (vezeltype)	Crocidoliet aanwezig
Asbestconcentratie	Laag (< 50%)
Afschermingsgraad van het gehele materiaal	Geheel of deels (ook) vrij aan de binnenlucht
Toestand van het materiaal	Onbeschadigd, niet verweerd

Beschrijving	Bakeliet
Omgeving	Binnen
Primaire drager	Binnenwand
Asbestmateriaal	Plaat, paneel, tablet - Type Bakeliet
Bindmiddel van asbestmateriaal	Kunststof of -hars
Gebondenheid op basis van bindmiddel	Hecht
Hoeveelheid (oppervlakte - dikte - aantal)	• 0,10 m ² - 2,00 cm - 1 stuk
Totaal volume	0,002 m ³
Eenvoudig bereikbaar	Ja
Bevestigingswijze	• Geschroefd

- Zorg voor een veilig beheer. Vermijd het beschadigen van het asbestmateriaal. Controleer de toestand jaarlijks op wijzigingen.

- Eenvoudige handelingen: mag via doe-het-zelf of door werknemer(s) met opleidingsattest eenvoudige handelingen
Tijdens de verwijdering is het belangrijk om het materiaal in zijn geheel te verwijderen en niet te beschadigen zodat er geen vezeltjes vrijkomen.

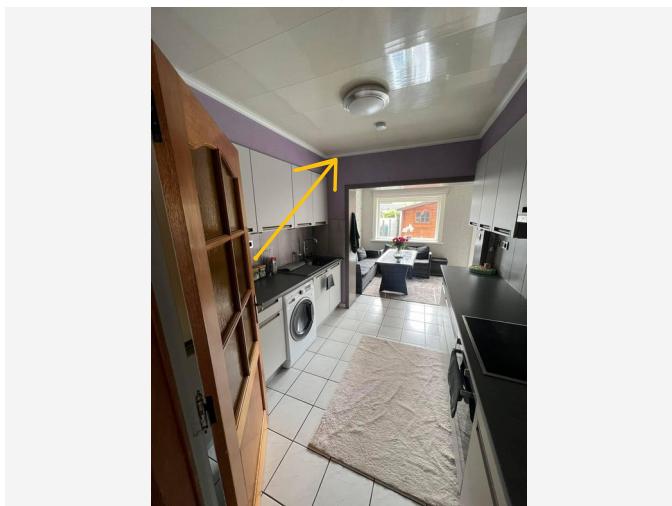
De plafonds zijn afgewerkt met plastieke platen. Hier is dus geen pleisterwerk te vinden. Tijdens renovatie is het aangeraden om a.d.h.v. een destructief onderzoek te laten controleren of er zich oude pleisterwerk bevindt achter de platen.

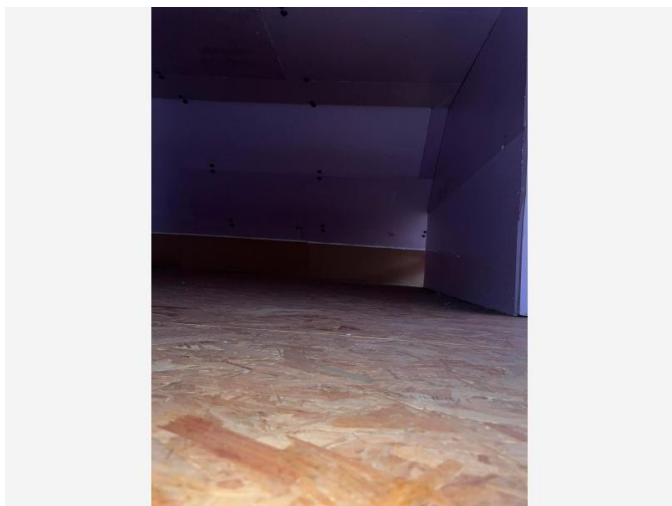
Tijdens renovatie of sloop is het aangeraden om a.d.h.v. een destructief onderzoek te controleren of er zich restanten van asbesthoudende lijm en/of asbesthoudende tegels bevindt onder de OSB-platen.

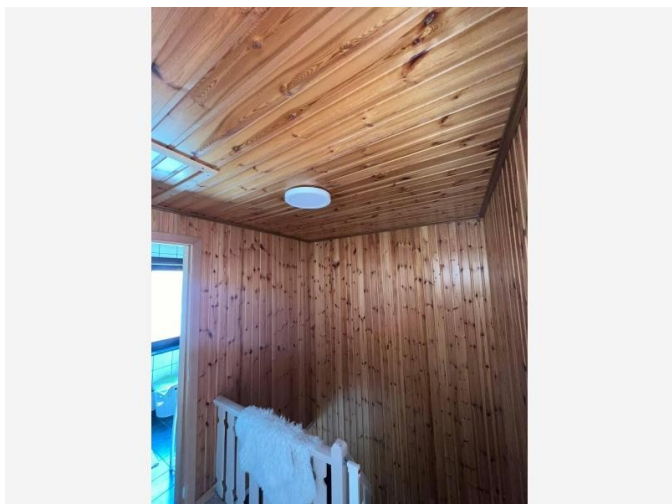
De plafonds zijn afgewerkt met houten platen. Hier is dus geen pleisterwerk te vinden. Tijdens renovatie is het aangeraden om a.d.h.v. een destructief onderzoek te laten controleren of er zich oude pleisterwerk bevindt achter de platen.

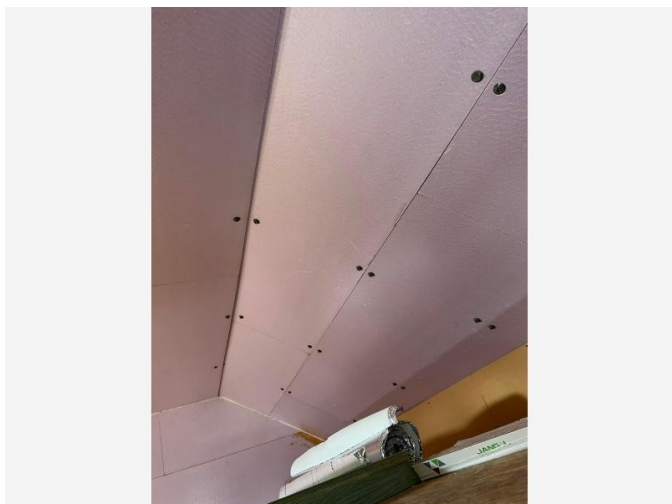
Het is niet mogelijk om vast te stellen of er menuiserie onderdakplaten aanwezig zijn. Het is dus sterk aangeraden om een destructief onderzoek te laten houden tijdens een sloop of renovatie om de aan- of afwezigheid van de platen vast te kunnen stellen.

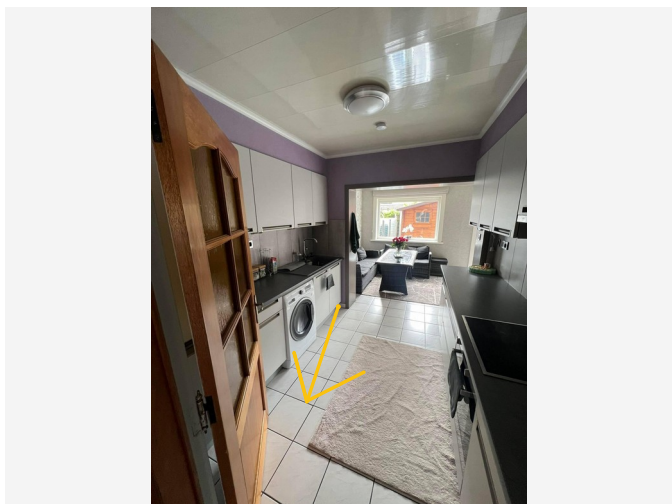
Tijdens renovatie of sloop is het aangeraden om a.d.h.v. een destructief onderzoek te laten controleren of er zich restanten van oude tegels en/of asbesthoudende lijm bevindt onder de huidige tegels.

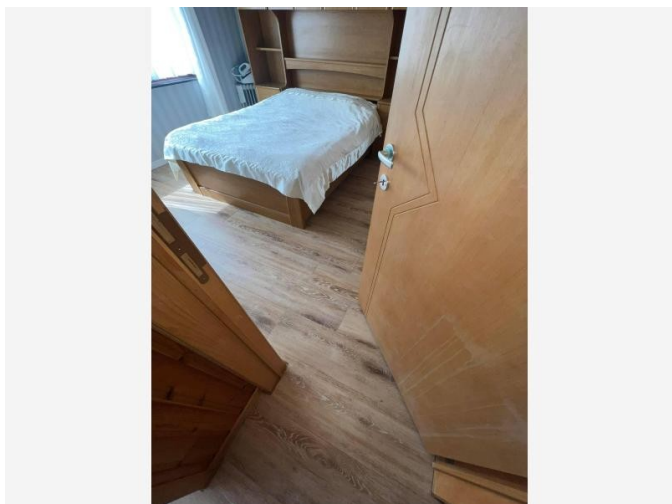
Tijdens renovatie of sloop is het aangeraden om a.d.h.v. een destructief onderzoek te controleren of er zich restanten van asbesthoudende lijm en/of asbesthoudende tegels bevindt onder het laminaat.

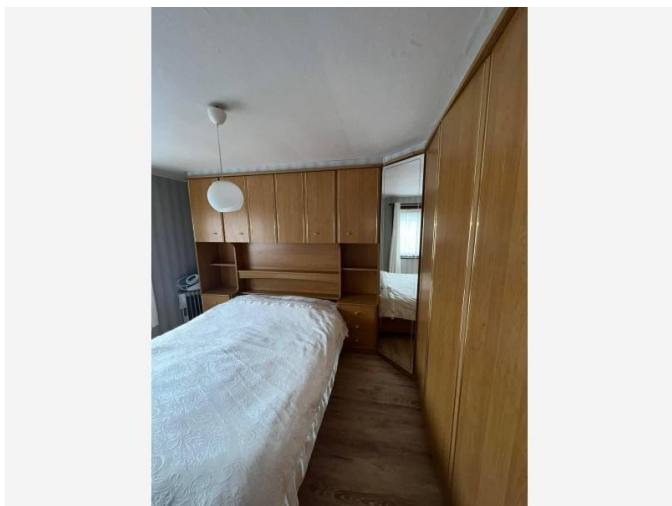
De plafonds zijn afgewerkt met gyprocplaten. Hier is dus geen pleisterwerk te vinden. Tijdens renovatie is het aangeraden om a.d.h.v. een destructief onderzoek te laten controleren of er zich oude pleisterwerk bevindt achter de platen.

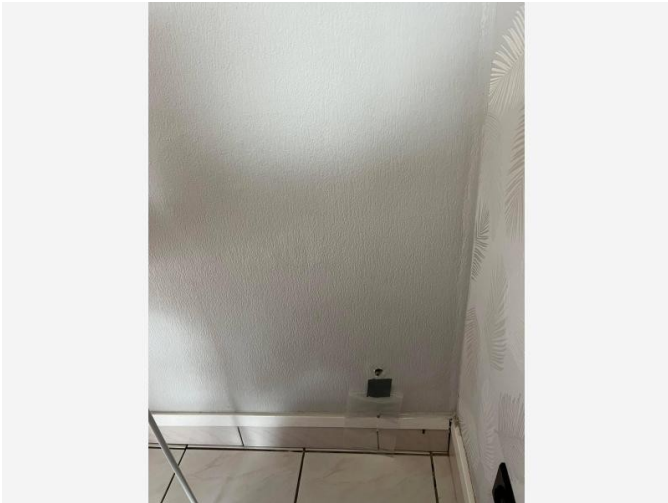
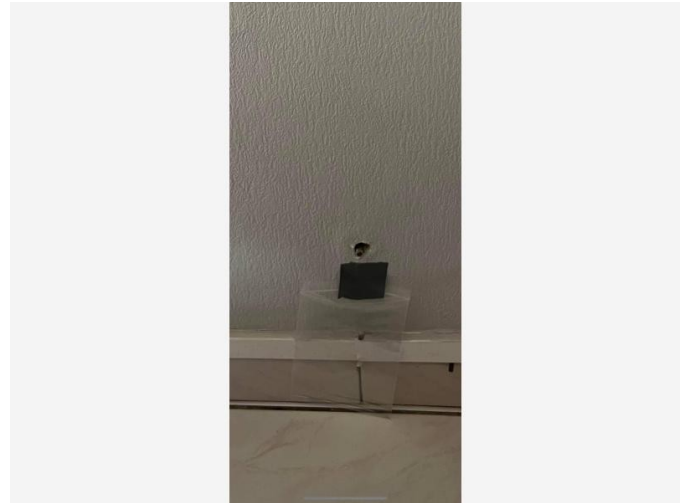
Fiche 9: Pleisterwerk wand

Geen asbest

#	Type	Referentie	Resultaat
9.1	Mengmonster	P141-M001	Geen asbest
