# Asbestinventarisatattest

Dries ter Biest 17, 9700 Oudenaarde

Attestnummer : 20250926-000349.000

Uitgegeven op : 26.09.2025

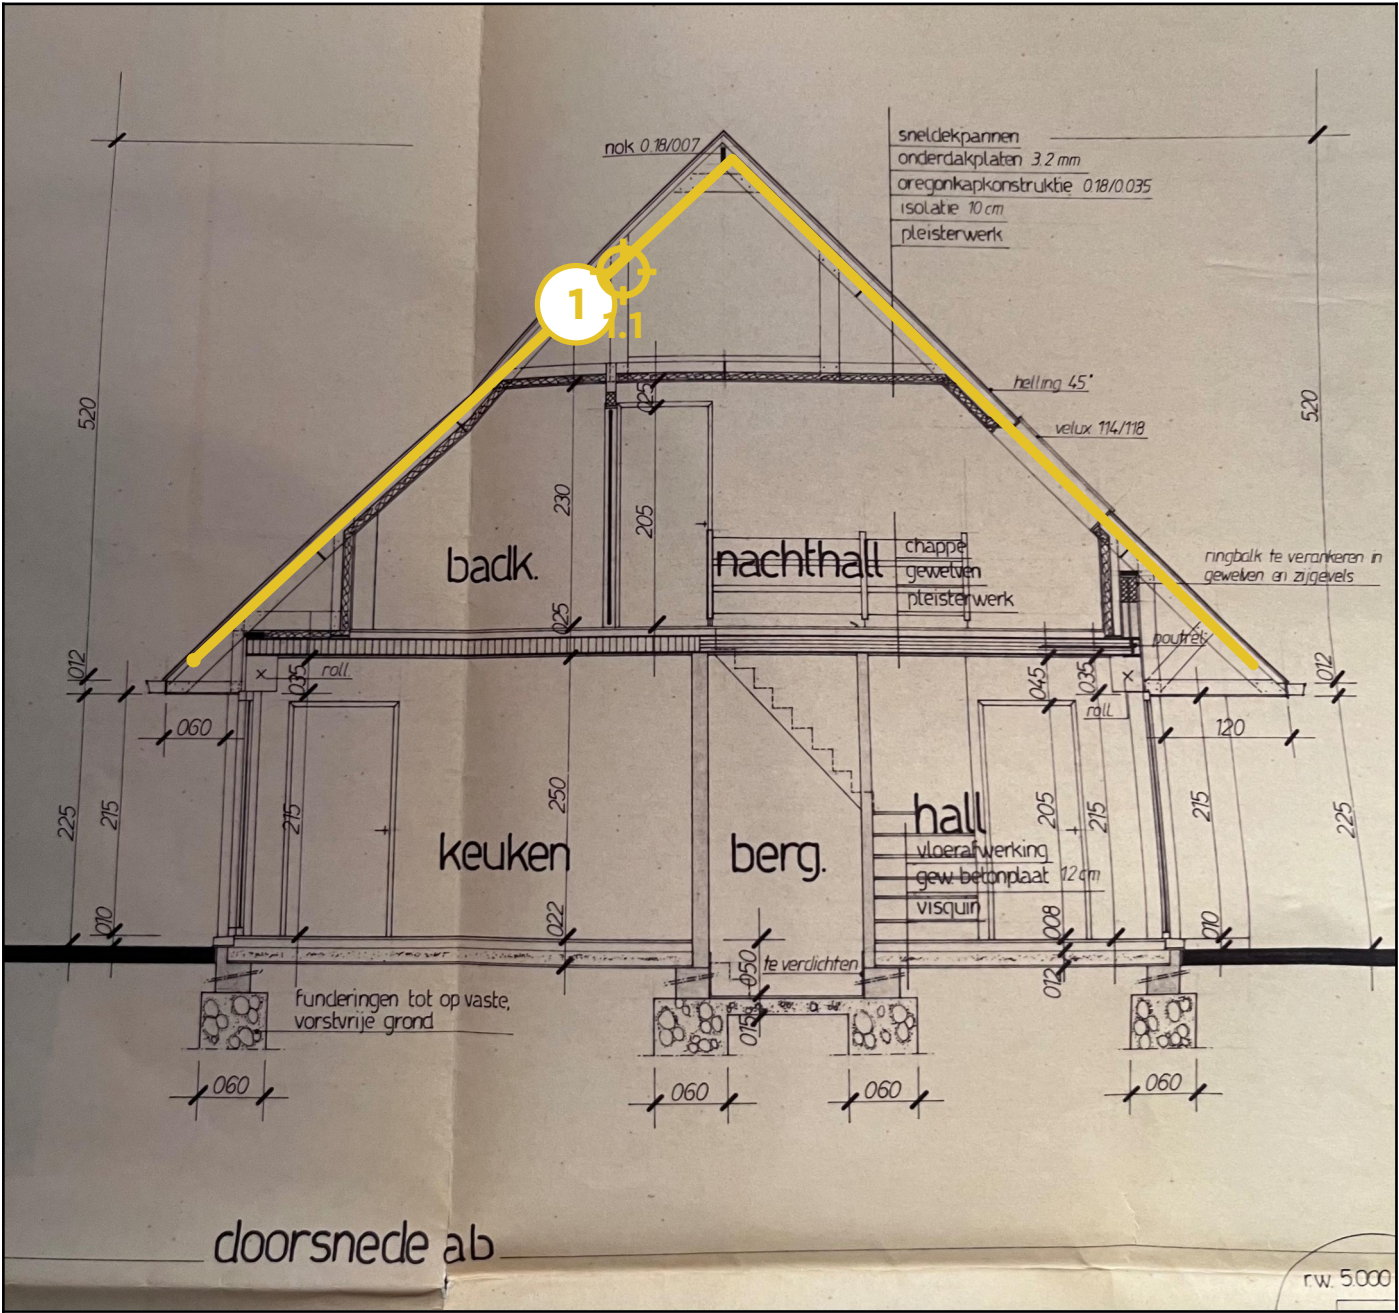
# Plan 1.1: Woning

| Beschrijving | Type | Actie |
|---|---|---|
| 1. Onderdak cementplaat | Asbestmateriaal | Zorgvuldig beheren |

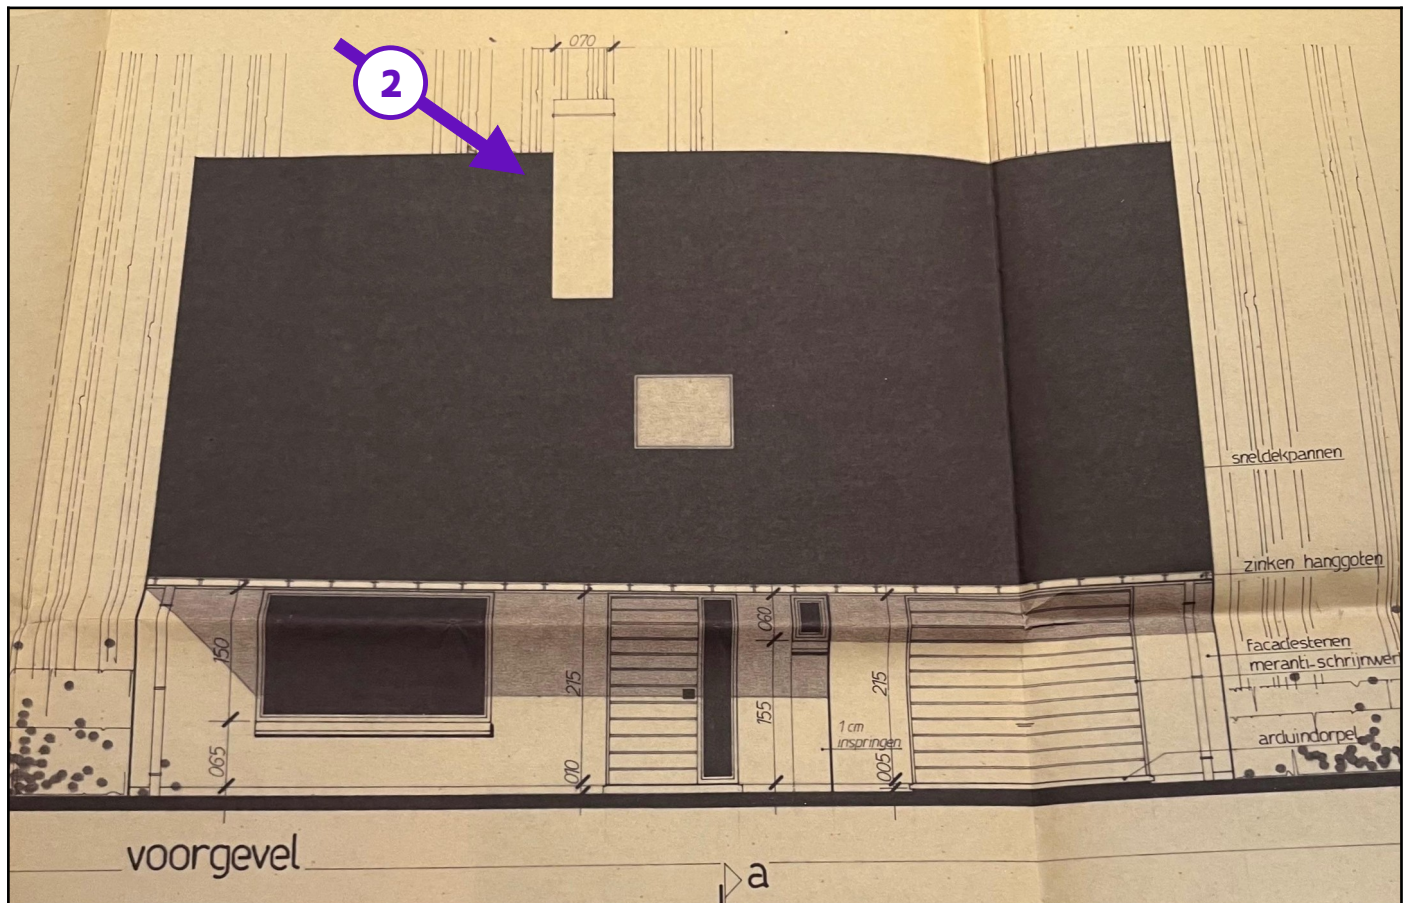
## Plan 1.11: Woning voorgevel

| Beschrijving | Type | Actie |
|---|---|---|
| 2. Binnenzijde en bovenzijde van de schouw | Beperking | - |

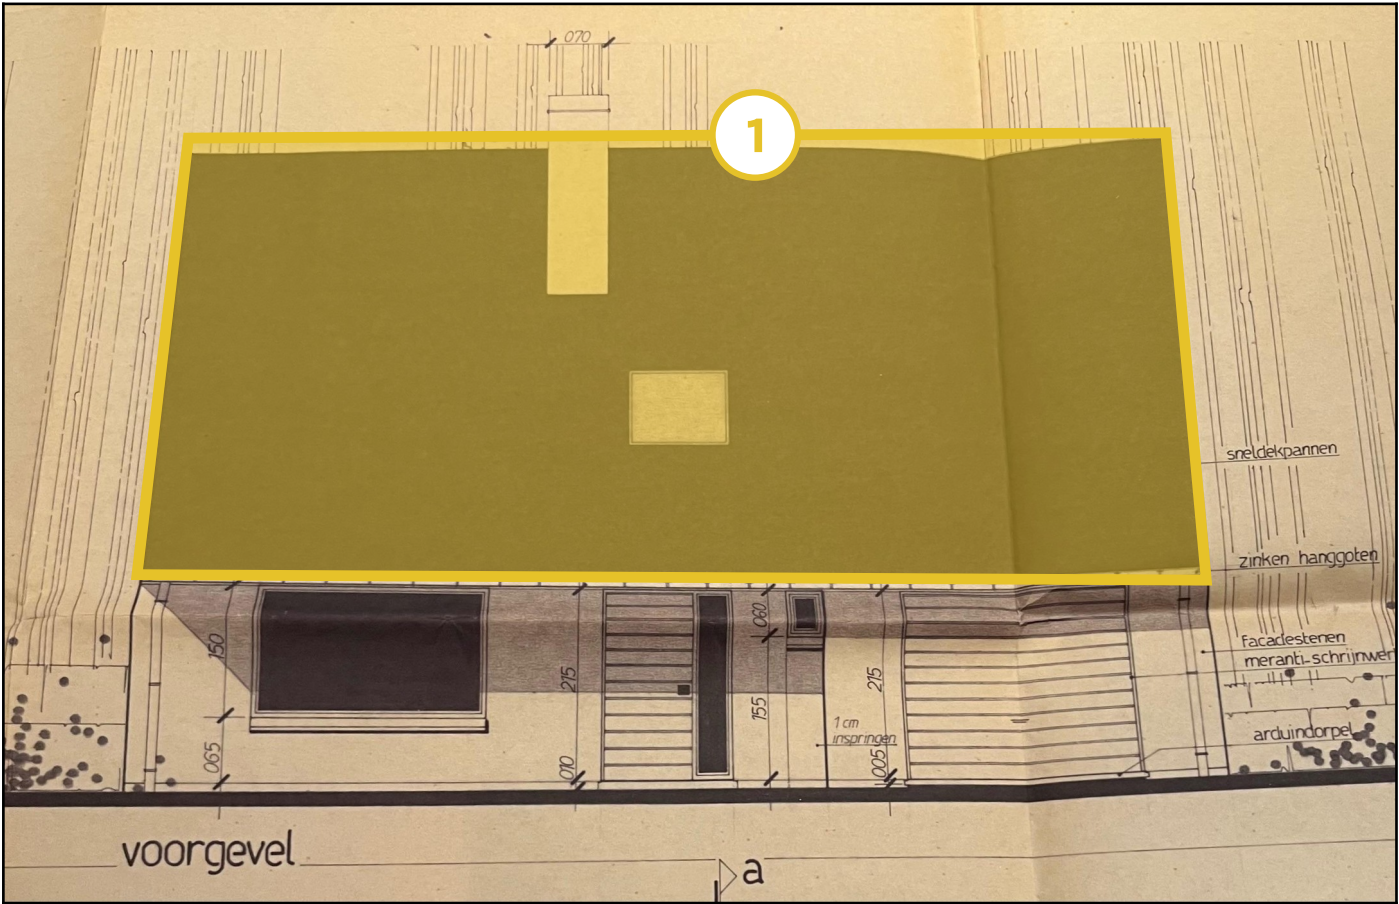
# Plan 1.12: Woning voorgevel

| Beschrijving | Type | Actie |
|---|---|---|
| 1. Onderdak cementplaat | Asbestmateriaal | Zorgvuldig beheren |

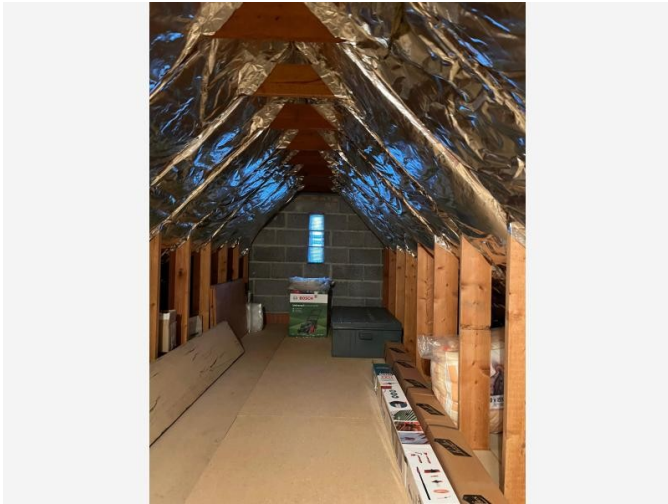
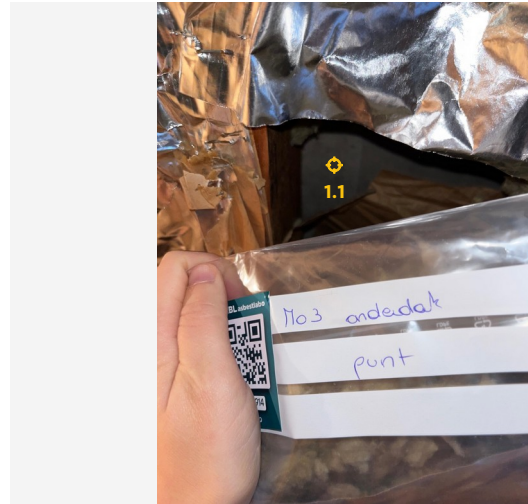
| Fiche 1: Onderdak cementplaat..... | 26 |

Het asbestmateriaal valt onder de mijlpaal van 2040.

| Eindbeoordeling materiaalrisico | Zeer laag materiaalrisico en/of zeer lage kans op vezelvrijgave |

| Toestand van het materiaal | Licht beschadigd, licht verweerd. Intact calciumsilicaatmateriaal of categorie III 'gebondenheid' |

| # | Type | Referentie | Resultaat |
|---|---|---|---|
| 1.1 | Puntmonster | M03 | Chrysotiel |

| Beschrijving | Onderdak cementplaat |
| Eenvoudig bereikbaar | <p>Nee</p> <ul style="list-style-type: none"><li>• Het asbestmateriaal is bedekt (uitgezonderd laag verf, coating, behang, kunststof, textiel) en het wegnemen van het bedekkende materiaal kan niet zonder het bedekkende materiaal te beschadigen.</li></ul> |

- Zorg voor een veilig beheer. Vermijd het beschadigen van het asbestmateriaal. Controleer de toestand jaarlijks op wijzigingen.

- Eenvoudige handelingen: mag via doe-het-zelf of door werknemer(s) met opleidingsattest eenvoudige handelingen  
Bij het uitvoeren van eenvoudige handelingen, zoals toegestaan via doe-het-zelfmethoden of door werknemers met een opleidingsattest, is het gebruik van de juiste persoonlijke beschermingsmiddelen (PBM's) verplicht om blootstelling aan asbestvezels te voorkomen. Wij adviseren echter om asbest te laten verwijderen door een werknemer met opleidingscertificaat. Maar het is ook toegestaan via de doe-het-zelfmethode, mits de juiste voorzorgsmaatregelen en PBM's in acht worden genomen. De te gebruiken PBM's zijn:
  - FFP3-mondmasker of halfgelaatsmasker met P3 filter
  - wegwerpoverall (Tyvek CATIII, type 5en 6)
  - afwasbaar schoeisel

- De toepassingen dienen in zijn geheel, zonder te breken en zonder stofvorming verwijderd te worden. Gebruik hiervoor een vernevelaar of fixeermiddel om het asbestmateriaal eerst te fixeren.

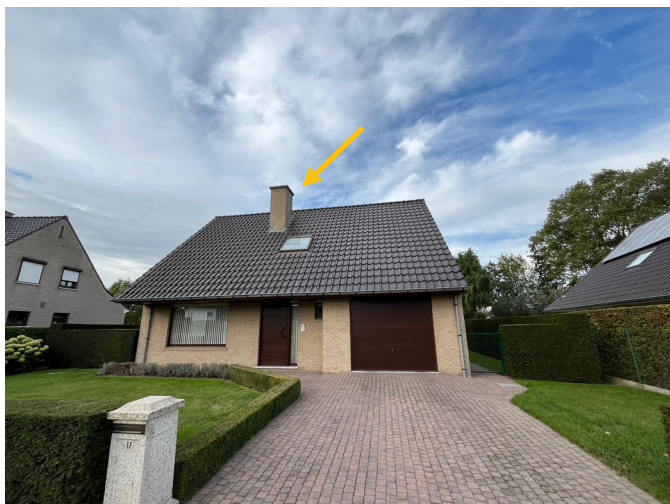
Situeringsfoto

**Reden:** Het te onderzoeken materiaal situeert zich hoger dan 3,50 m te rekenen vanaf een veilige ondergrond

**Uitleg van de asbestdeskundige:** De binnenzijde van de schouw kon niet geïnspecteerd worden. Ook van buitenaf was inspectie onmogelijk omwille van de hoogte(hoger dan 3.5m). Asbestverdachte toepassingen kunnen aanwezig zijn. Dit betreft een beperking op middellange termijn.

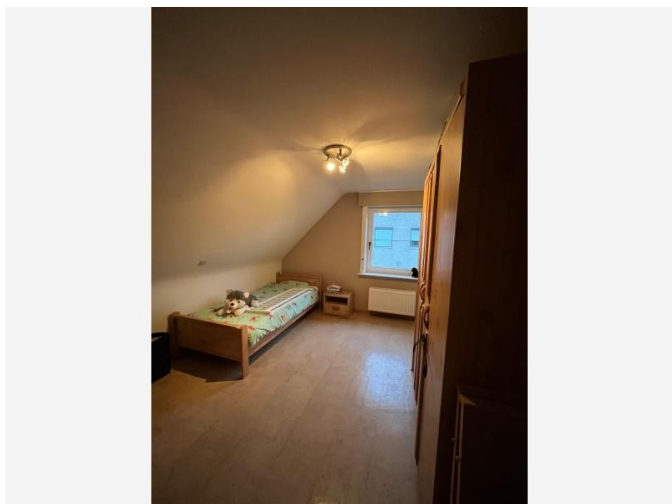
De valse wand(en) bestaat(bestaan) uit niet-asbestverdachte hout/pvc platen. Zonder destructie is het niet mogelijk om na te gaan of er asbestverdachte materialen aanwezig zijn achter de valse wand(en).

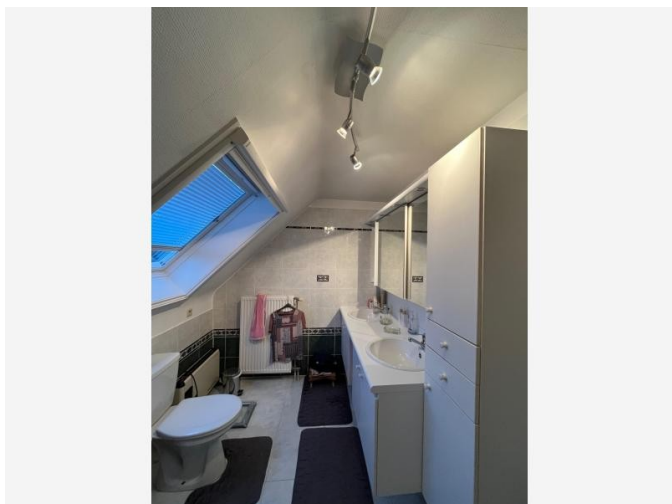
Op moment van de inspectie kon niet worden nagegaan of de tegellijm achter de muurtegels/plinten asbestverdacht is. Bij renovatie of verwijdering van de tegels dient het materiaal te worden geanalyseerd voor de werken van start gaan.

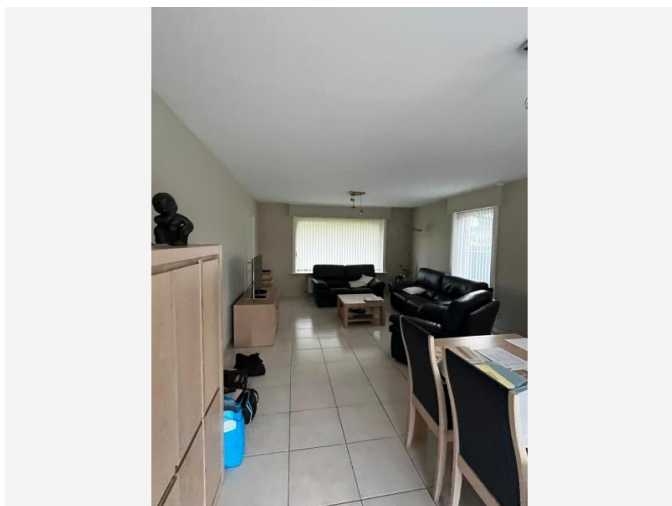
Op moment van de inspectie kon niet worden nagegaan of de tegellijm onder de vloertegels of achter de plinttegels asbestverdacht is. Bij renovatie of verwijdering van de tegels dient het materiaal te worden geanalyseerd voor de werken van start gaan.

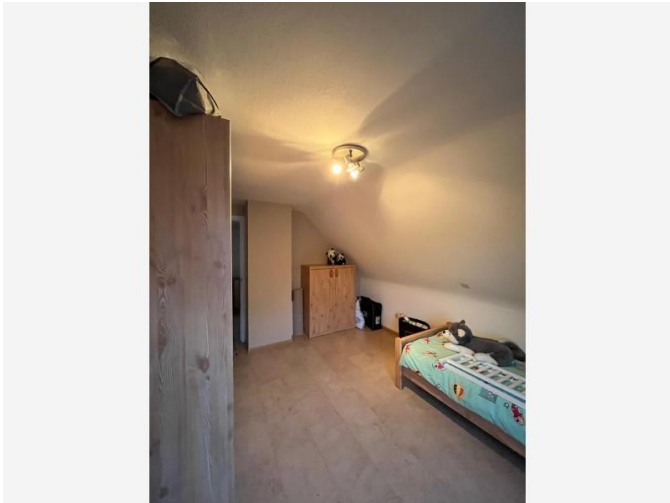
De aanwezige vloerbekleding is niet asbestverdacht. De onderliggende laag was echter niet inspecteerbaar zonder destructie tijdens de inspectie. Mogelijk is de onderliggende laag asbestverdacht.

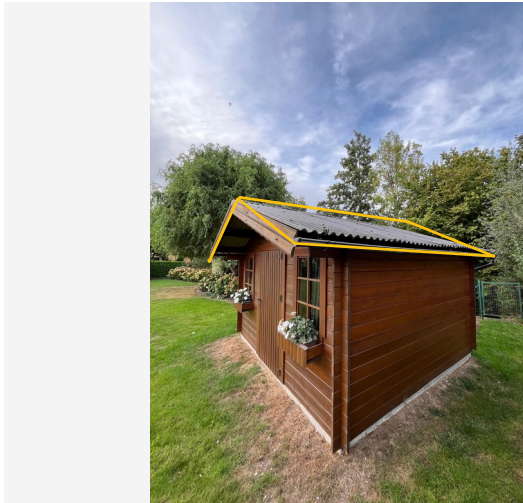
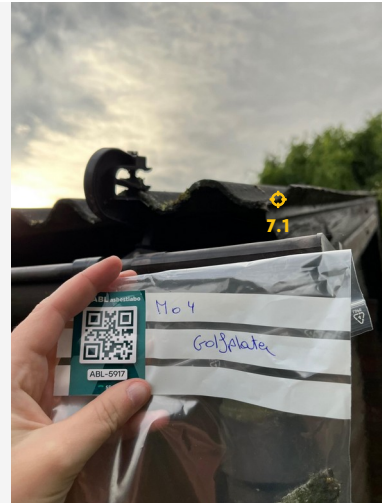
## Fiche 7: dakbedekking - golfplaten

Geen asbest

| # | Type | Referentie | Resultaat |
|---|---|---|---|
| 7.1 | Puntmonster | M04 | Geen asbest |

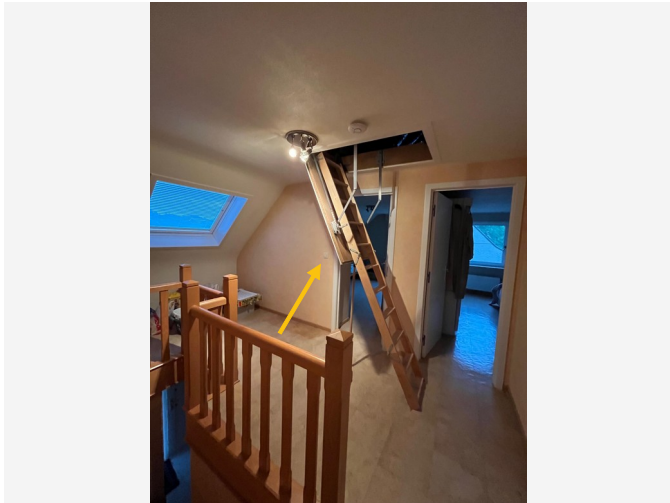
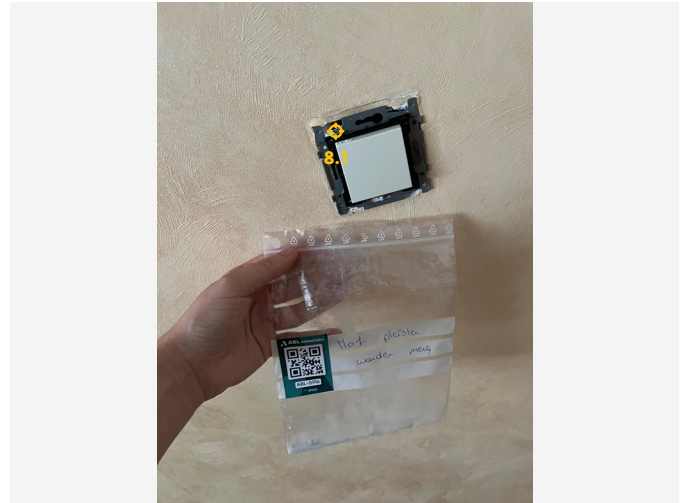
## Fiche 8: Pleisterwerk wanden

Geen asbest

| # | Type | Referentie | Resultaat |
|---|---|---|---|
| 8.1 | Mengmonster | M01 | Geen asbest |

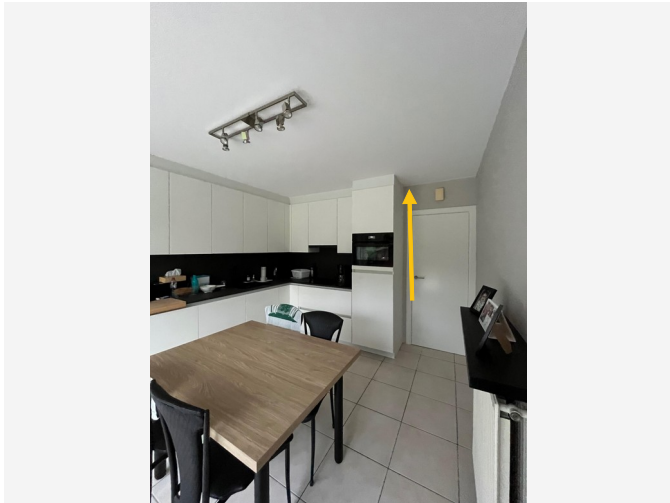
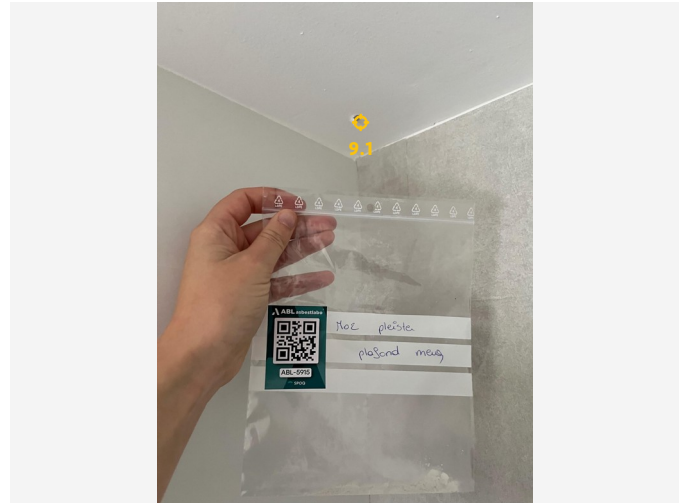
## Fiche 9: Pleisterwerk plafonds

Geen asbest

| # | Type | Referentie | Resultaat |
|---|---|---|---|
| 9.1 | Mengmonster | M02 | Geen asbest |

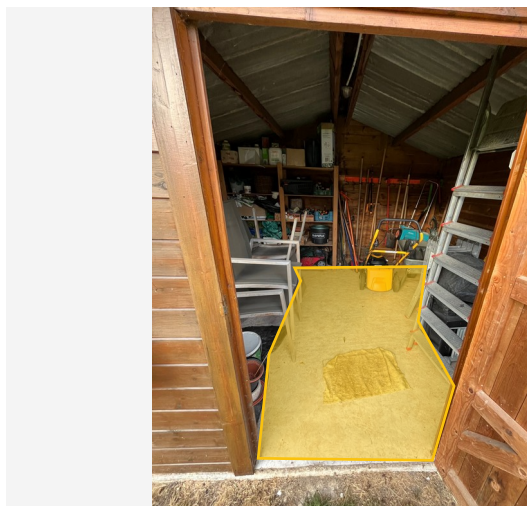
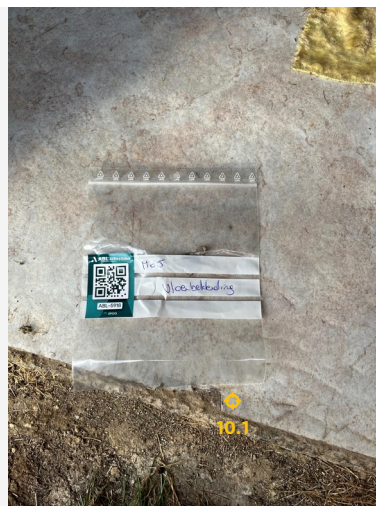
## Fiche 10: Vloerzeil met verdachte onderlaag

Geen asbest

| # | Type | Referentie | Resultaat |
|---|---|---|---|
| 10.1 | Puntmonster | M05 | Geen asbest |
