# Asbestinventarisatetest

Serpentsstraat 95, 9700 Oudenaarde

Attestnummer : 20250306-000248.000

Uitgegeven op : 06.03.2025

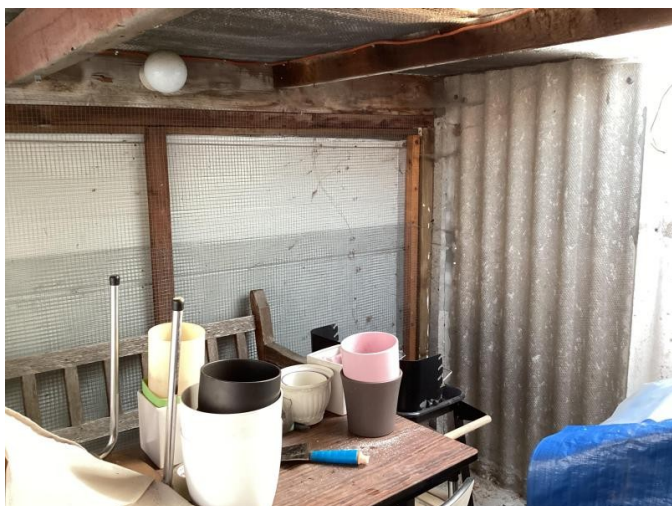
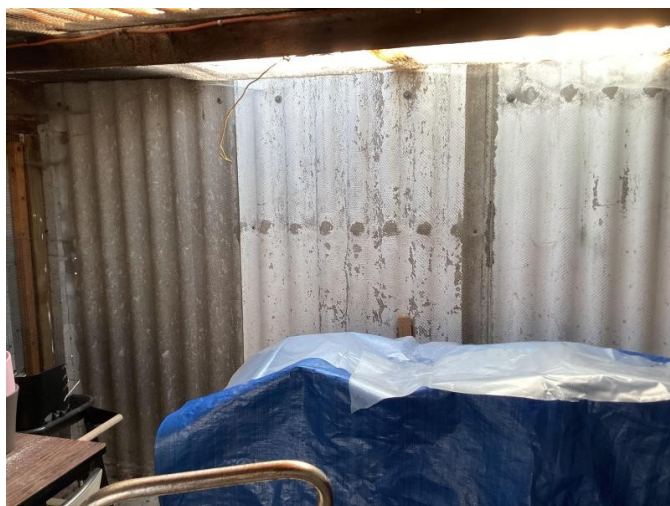
Eindbeoordeling materiaalrisico	Hoog materiaalrisico en/of hoge kans op vezelvrijgave
---------------------------------	---

Gebondenheid	Categorie 1: hechtgebonden in oorsprong
Asbestsoort (vezeltype)	Crocidoliet aanwezig
Asbestconcentratie	Laag (< 50%)
Afschermingsgraad van het gehele materiaal	Geheel of deels (ook) vrij aan de binnenlucht
Toestand van het materiaal	Matig beschadigd, matig verweerd

<b>Beschrijving</b>	Gevel - Golfplaten
<b>Omgeving</b>	Grenst aan binnen- en buitenlucht
<b>Primaire drager</b>	Schuin dak
<b>Asbestmateriaal</b>	Dak- en gevelbekleding - Golfplaat
<b>Bindmiddel van asbestmateriaal</b>	Cement
<b>Gebondenheid op basis van bindmiddel</b>	Hecht
<b>Hoeveelheid (oppervlakte - aantal)</b>	<ul style="list-style-type: none"><li>• 6,00 m<sup>2</sup> - 1 stuk</li></ul>
<b>Totale oppervlakte</b>	6,00 m <sup>2</sup>
<b>Eenvoudig bereikbaar</b>	Ja
<b>Bevestigingswijze</b>	<ul style="list-style-type: none"><li>• Geschroefd</li></ul>
<b>Identificatiemethode</b>	Vaststelling zonder monsternamen
<b>Destructieve handeling voor identificatie</b>	Nee
<b>Opmerking</b>	De hoeveelheid betreft een schatting

**Dringend verwijderen**

- Verwijder dit asbestmateriaal zo snel mogelijk. Volg de toestand goed op.
- Hemelwater dat afspoelt van asbestcement daken of gevels kan asbestdeeltjes bevatten. Gebruik het enkel voor gesloten circuits (bv. spoelen toiletten). Reinig na het vervangen van het dak of de gevel de dakgoten en regenwaterput of -ton om asbesthoudend sediment of slib te verwijderen

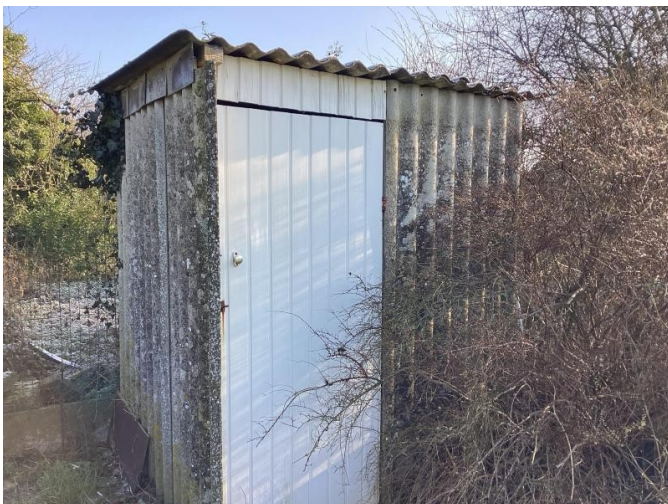
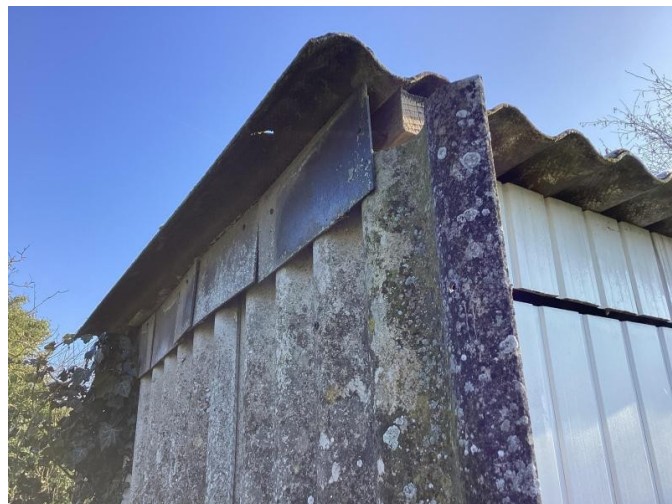
Eindbeoordeling materiaalrisico	Hoog materiaalrisico en/of hoge kans op vezelvrijgave
---------------------------------	---

Gebondenheid	Categorie 1: hechtgebonden in oorsprong
Asbestsoort (vezeltype)	Crocidoliet aanwezig
Asbestconcentratie	Laag (< 50%)
Afschermingsgraad van het gehele materiaal	Geheel of deels (ook) vrij aan de binnenlucht
Toestand van het materiaal	Matig beschadigd, matig verweerd

Beschrijving	Dakbedekking - Golfplaten
Omgeving	Grenst aan binnen- en buitenlucht
Primaire drager	Schuin dak
Asbestmateriaal	Dak- en gevelbekleding - Golfplaat
Bindmiddel van asbestmateriaal	Cement
Gebondenheid op basis van bindmiddel	Hecht
Hoeveelheid (oppervlakte - aantal)	<ul style="list-style-type: none"><li>• 45,00 m<sup>2</sup> - 1 stuk</li></ul>
Totale oppervlakte	45,00 m <sup>2</sup>
Eenvoudig bereikbaar	Ja
Bevestigingswijze	<ul style="list-style-type: none"><li>• Geschroefd</li></ul>
Identificatiemethode	Vaststelling zonder monsternamen
Destructieve handeling voor identificatie	Nee
Opmerking	De hoeveelheid betreft een schatting

**Dringend verwijderen**

- Verwijder dit asbestmateriaal zo snel mogelijk. Volg de toestand goed op.
- Hemelwater dat afspoelt van asbestcement daken of gevels kan asbestdeeltjes bevatten. Gebruik het enkel voor gesloten circuits (bv. spoelen toiletten). Reinig na het vervangen van het dak of de gevel de dakgoten en regenwaterput of -ton om asbesthoudend sediment of slib te verwijderen

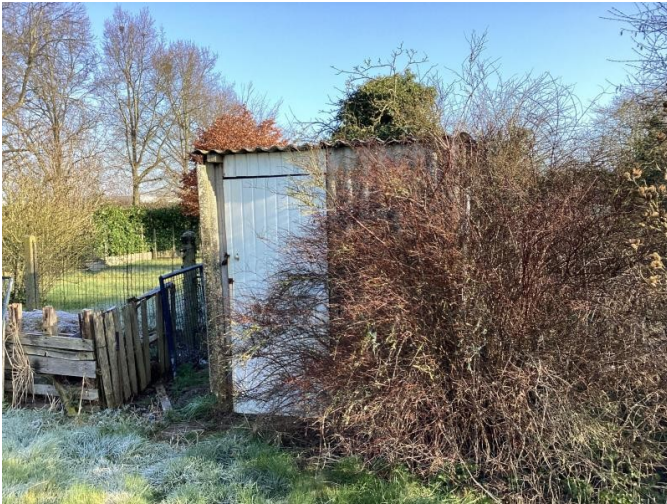
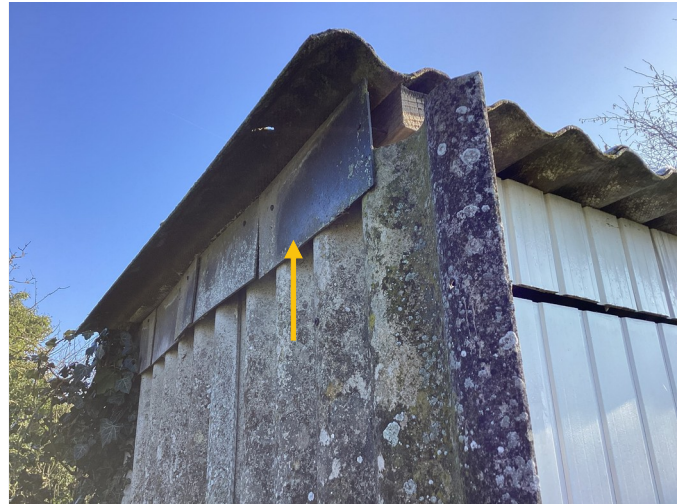
Eindbeoordeling materiaalrisico	Verhoogd materiaalrisico en/of verhoogde kans op vezelvrijgave
---------------------------------	--

Gebondenheid	Categorie 1: hechtgebonden in oorsprong
Asbestsoort (vezeltype)	Crocidoliet aanwezig
Asbestconcentratie	Laag (< 50%)
Afschermingsgraad van het gehele materiaal	Geheel of deels vrij aan de buitenlucht
Toestand van het materiaal	Matig beschadigd, matig verweerd

Beschrijving	Gevelleien
Omgeving	Buiten
Primaire drager	Wand buitenschil
Asbestmateriaal	Dak- en gevelbekleding - Lei, shingle
Bindmiddel van asbestmateriaal	Cement
Gebondenheid op basis van bindmiddel	Hecht
Hoeveelheid (oppervlakte - aantal)	<ul style="list-style-type: none"><li>• 1,00 m<sup>2</sup> - 1 stuk</li></ul>
Totale oppervlakte	1,00 m <sup>2</sup>
Eenvoudig bereikbaar	Ja
Bevestigingswijze	<ul style="list-style-type: none"><li>• Genageld, geniet</li></ul>
Identificatiemethode	Vaststelling zonder monstername
Destructieve handeling voor identificatie	Nee
Opmerking	De hoeveelheid betreft een schatting

Verwijderen

- Zorg voor een veilig beheer. Vermijd het beschadigen van het asbestmateriaal. Controleer de toestand jaarlijks op wijzigingen.
- Hemelwater dat afspoelt van asbestcement daken of gevels kan asbestdeeltjes bevatten. Gebruik het enkel voor gesloten circuits (bv. spoelen toiletten). Reinig na het vervangen van het dak of de gevel de dakgoten en regenwaterput of -ton om asbesthoudend sediment of slib te verwijderen

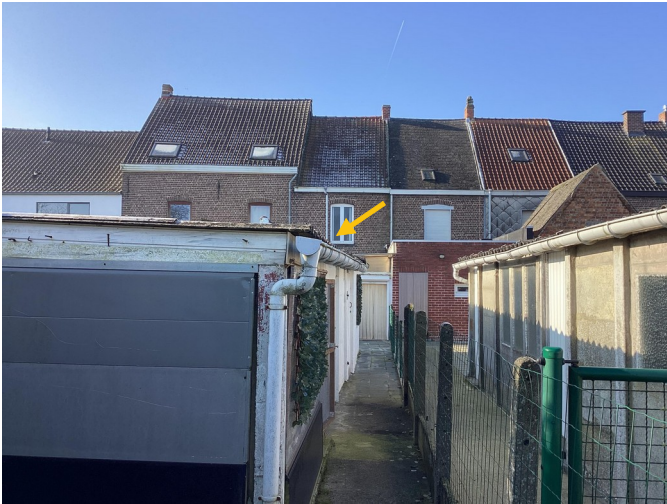
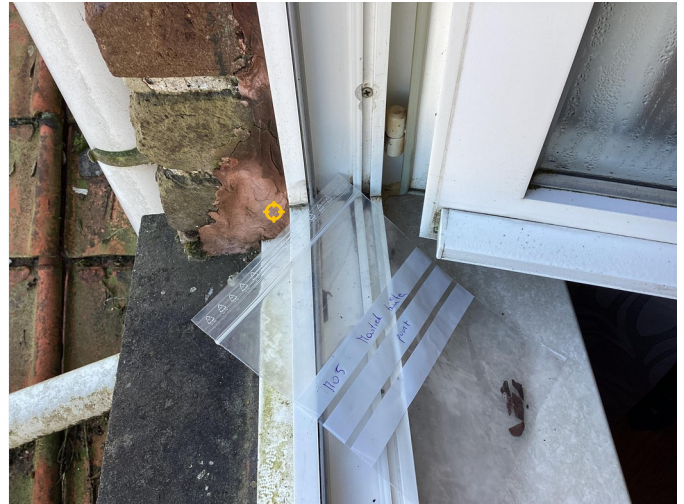
Eindbeoordeling materiaalrisico	Laag materiaalrisico en/of verlaagde kans op vezelvrijgave
---------------------------------	--

Gebondenheid	Categorie 1: hechtgebonden in oorsprong
Asbestsoort (vezeltype)	Alleen chrysotiel
Asbestconcentratie	Laag (< 50%)
Afschermingsgraad van het gehele materiaal	Geheel of deels vrij aan de buitenlucht
Toestand van het materiaal	Licht beschadigd, licht verweerd. Intact calciumsilicaatmateriaal of categorie III 'gebondenheid'

#	Type	Referentie	Resultaat
4.1	Puntmonster	M05	Chrysotiel

Beschrijving	Mastiek/kit tussen muur en profiel - Buiten
Omgeving	Buiten
Primaire drager	Wandopening verticaal (raam, deur, ...)
Asbestmateriaal	In-situ afwerkingslagen - Pasta, stopverf, voegsel, stopsel, vulsel, mastiek, kitten, ...
Bindmiddel van asbestmateriaal	Kitten, mastiek, pasta
Gebondenheid op basis van bindmiddel	Hecht
Hoeveelheid (gewicht - aantal)	• 5,00 kg - 1 stuk
Totaal gewicht	5,00 kg
Eenvoudig bereikbaar	Ja
Bevestigingswijze	• Verlijmd, ingegoten, versmeerd
Identificatiemethode	Vaststelling met monstername
Destructieve handeling voor identificatie	Nee
Opmerking	De hoeveelheid betreft een schatting

Zorgvuldig beheren

- Zorg voor een veilig beheer. Vermijd het beschadigen van het asbestmateriaal. Controleer de toestand jaarlijks op wijzigingen.

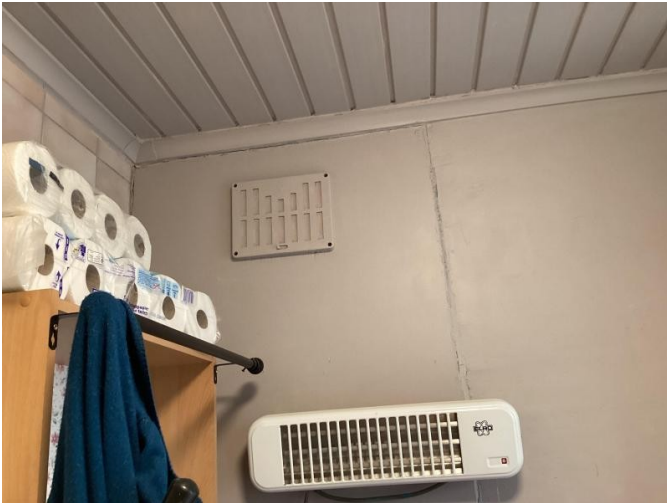
**Reden:** Slotvaste toegangspoort, -deur of -luik

**Uitleg van de asbestdeskundige:** De zolder van de achterbouw (boven keuken en badkamer en toilet) is enkel toegankelijk via vastgevezen plaat in de badkamer. Middellange termijn beperking. Dakpan opgehofter, geen onderdak zichtbaar.

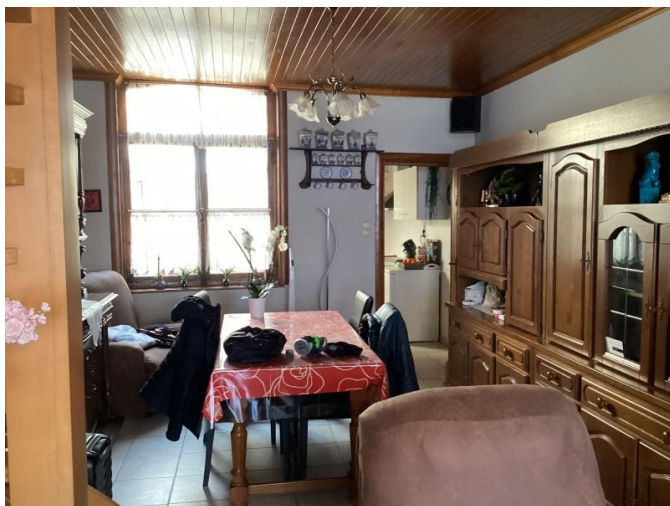
Het plafond bestaat uit hout/PVC. Zonder destructie is het niet mogelijk om na te gaan of er asbestverdachte materialen aanwezig zijn achter de Plafondafwerking.

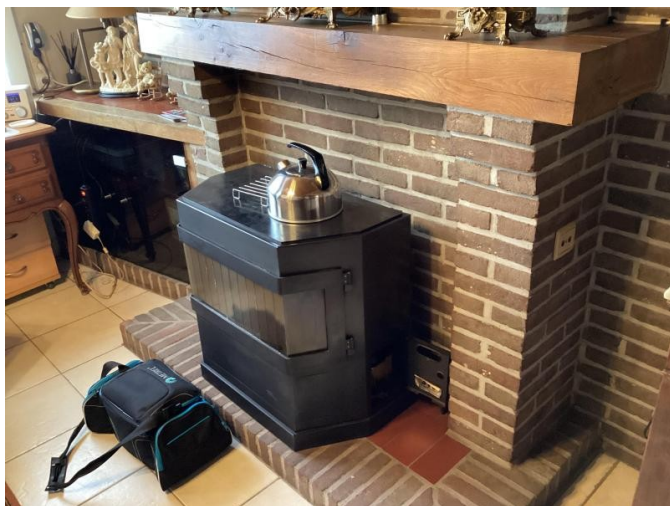
Mogelijk bevat de gaskachel asbestverdachte dichtingen. Inspectie zonder demontage was niet mogelijk op moment van de inspectie.

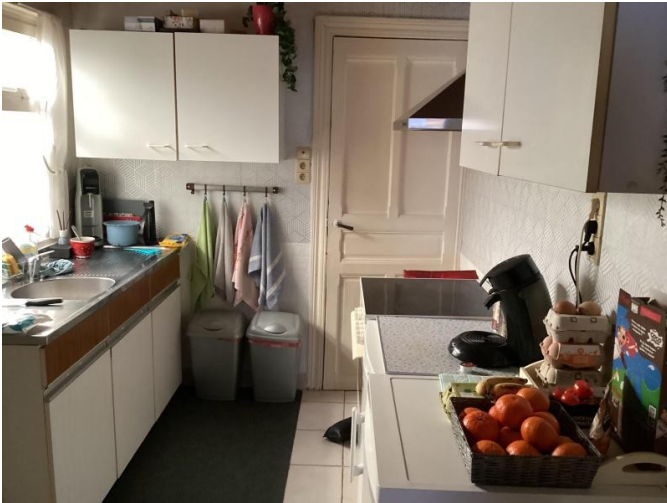
De wanden van de keuken zijn bekleed met een niet verdacht vloerzeil met daarover behang. Inspectie van de achterliggende laag niet mogelijk zodner destructie.

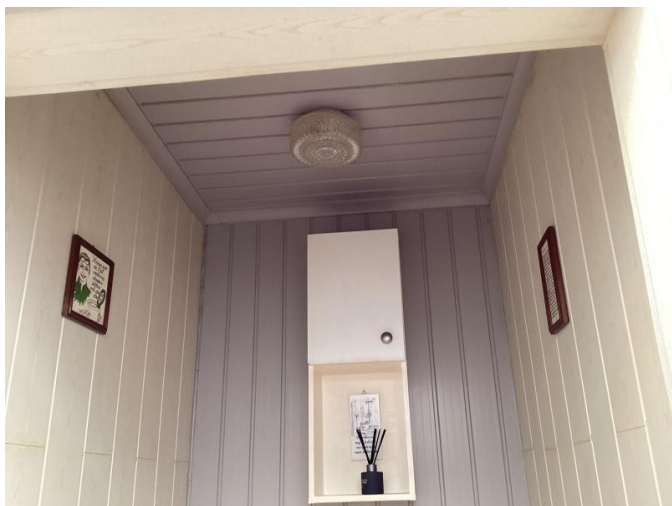
De valse wand bestaat uit niet-asbestverdachte houten/PVC platen. Zonder destructie is het niet mogelijk om na te gaan of er asbestverdachte materialen aanwezig zijn achter de platen.

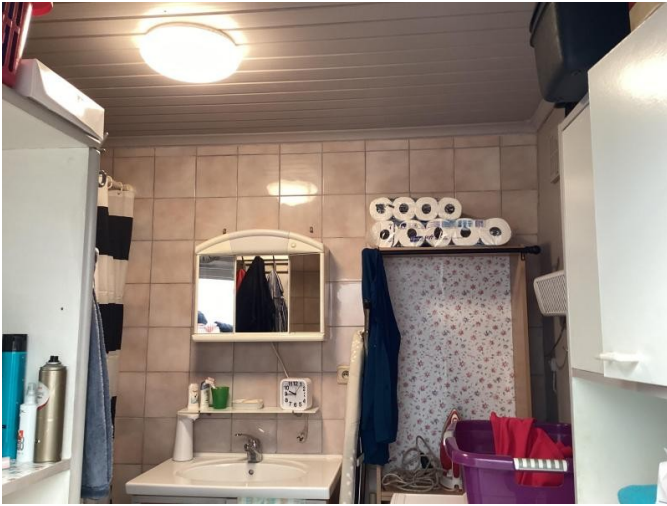
Op moment van de inspectie kon niet worden nagegaan of de tegellijm achter de muurtegels/plinten asbestverdacht is. Bij renovatie of verwijdering van de tegels dient het materiaal te worden geanalyseerd voor de werken van start gaan.

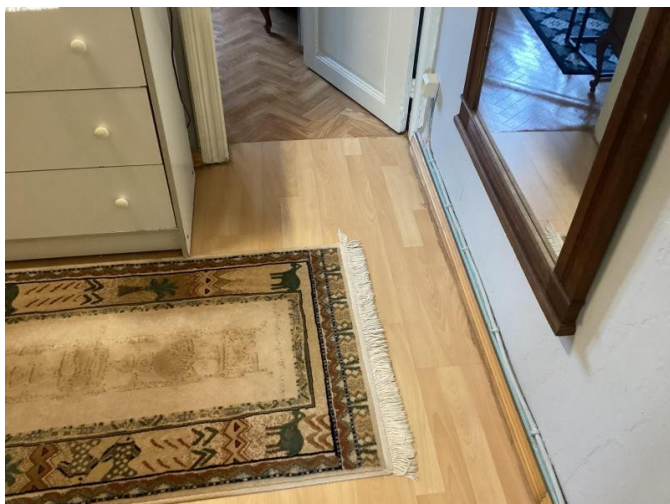
De aanwezige vloerbekleding is niet asbestverdacht. De onderliggende laag was echter niet inspecteerbaar zonder destructie tijdens de inspectie. Mogelijk is de onderliggende laag asbestverdacht.

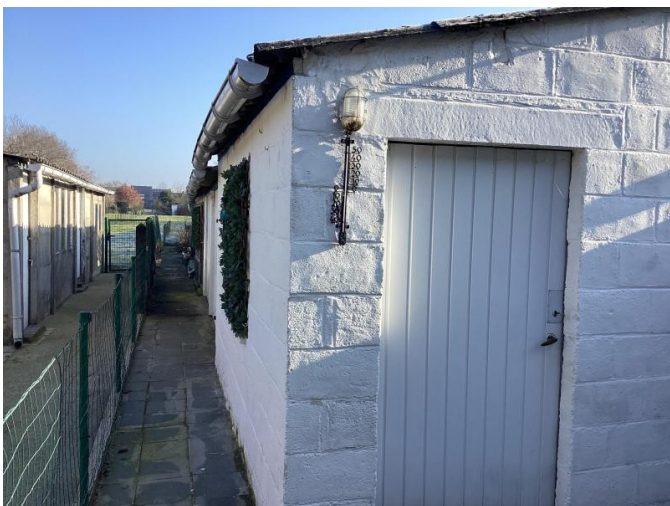
Tijdens de inspectie werd vastgesteld dat er een asbestcementen dakbedekking/gevelleien afwaterd op de aanwezige dakbedekking.

Hemelwater dat afspoelt van het asbestcement dak of gevel neemt asbestdeeltjes mee. Voer dit verontreinigd hemelwater bij voorkeur af naar de riolering. Als het toch wordt opgevangen, gebruik het dan enkel voor gesloten circuits (bv spoelen toiletten). Gebruik het niet voor de tuin te besproeien

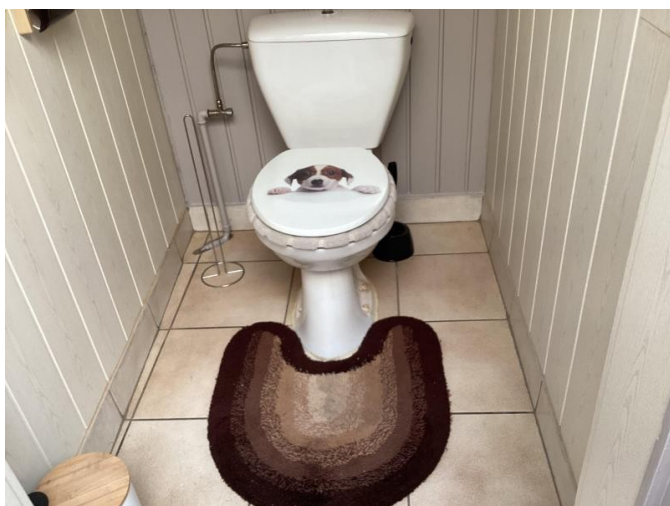
Op moment van de inspectie kon niet worden nagegaan of de tegellijm onder de vloertegels asbestverdacht is. Bij renovatie of verwijdering van de tegels dient het materiaal te worden geanalyseerd voor de werken van start gaan.
