# Asbestinventarisatetest

Oudenaardseweg 151, 9790 Wortegem-Petegem

Attestnummer : 20250929-000410.000

**Niet-asbestveilig**

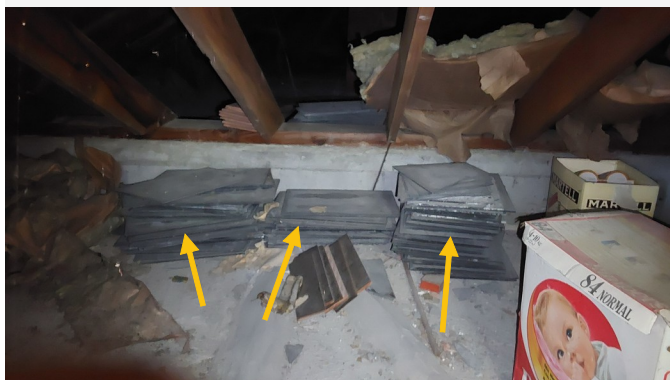
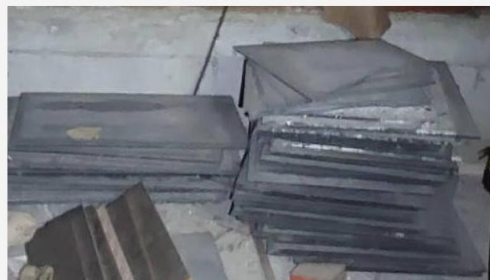
| Beschrijving | Overschot dakleien |
| Type afvalstof | Betreft stock-voorraad of gedemonteerde asbestmaterialen |
| Asbestmaterialen | <ul style="list-style-type: none"><li>Dak- en gevelbekleding - Lei, shingle</li></ul> |
| Hoeveelheid (gewicht - aantal) | <ul style="list-style-type: none"><li>20,00 kg - 1 stuk</li></ul> |

Het asbestmateriaal valt onder de mijlpaal van 2040.

**Dringend verwijderen**

- Verwijder het asbestafval.
- Voer bijkomende staalname(s) uit.

- Eenvoudige handelingen: mag via doe-het-zelf of door werknemer(s) met opleidingsattest eenvoudige handelingen  
Extra bevochtigen om stof te voorkomen + dragen van de nodige beschermingsmiddelen (mondmasker ffp3 handschoenen) bij de gemeente/containerpark afsluitzakken halen om dubbel in te pakken en af te voeren naar het containerpark als hechtgebonden asbestafval. Zie ook link <https://ovam.vlaanderen.be/wie-mag-wat-verwijderen> <https://ovam.vlaanderen.be/voorzorgsmaatregelen-bij-asbestverwijdering> methodiek verwijderingsmethodes worden achteraan in het attest verder toegelicht

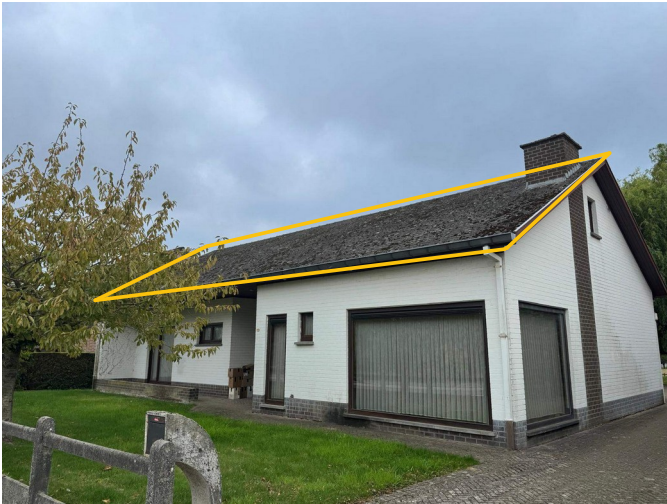
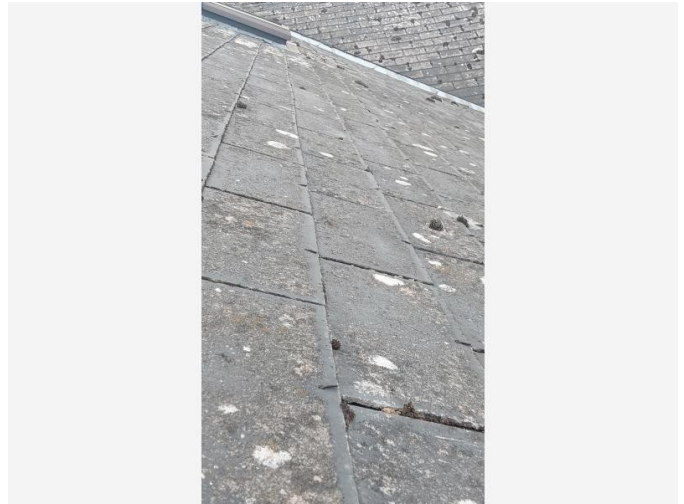
| Eindbeoordeling materiaalrisico | Hoog materiaalrisico en/of hoge kans op vezelvrijgave |

| Asbestsoort (vezeltype) | Crocidoliet aanwezig |
| Toestand van het materiaal | Zwaar beschadigd, zwaar verweerd |

| Beschrijving | Dakleien |
| Hoeveelheid (oppervlakte - aantal) | • 255,00 m <sup>2</sup> - 1 stuk |

Het asbestmateriaal valt onder de mijlpaal van 2034.

**Dringend verwijderen**

- Verwijder dit asbestmateriaal zo snel mogelijk. Volg de toestand goed op.
- Voer bijkomende staalname(s) uit.

- Eenvoudige handelingen: enkel door erkend asbestverwijderaar  
Eenvoudige handelingen: enkel door opgeleid personeel moeten over een attest van eenvoudige handelingen beschikken, jaarlijks 8 u opleiding. Zie ook link <https://ovam.vlaanderen.be/wie-mag-wat-verwijderen>  
<https://ovam.vlaanderen.be/voorzorgsmaatregelen-bij-asbestverwijdering> methodiek verwijderingsmethodes worden achteraan in het attest verder toegelicht

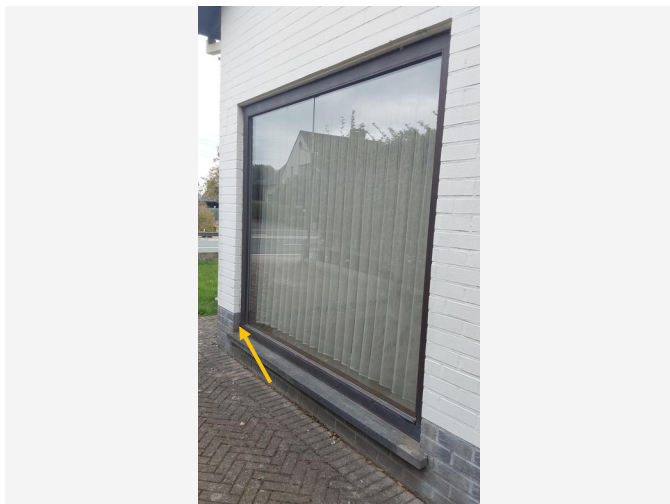
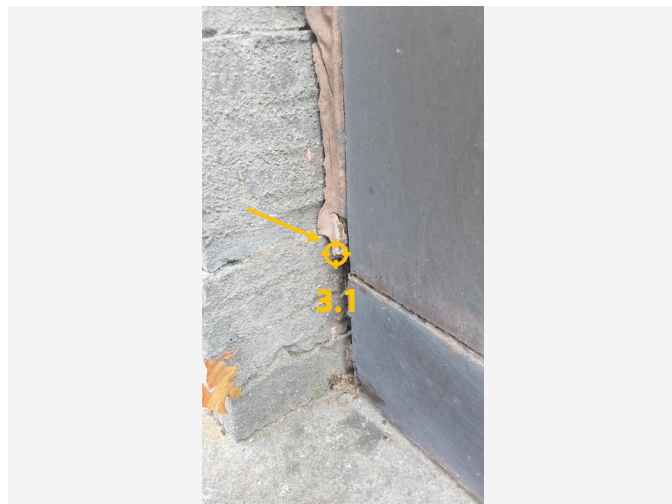
| Eindbeoordeling materiaalisico | Verhoogd materiaalisico en/of verhoogde kans op vezelvrijgave |

| Asbestsoort (vezeltype) | Alleen chrysotiel |
| Toestand van het materiaal | Matig beschadigd, matig verweerd |

| # | Type | Referentie | Resultaat |
|---|---|---|---|
| 3.1 | Puntmonster | Mm04 | Chrysotiel |

| Beschrijving | Mastiek raamwerk |
| Opmerking | Alle raamprofielen in de woning vertonen een identieke afwerking met mastiek. |

Verwijderen

- Zorg voor een veilig beheer. Vermijd het beschadigen van het asbestmateriaal. Controleer de toestand jaarlijks op wijzigingen.

- Eenvoudige handelingen: mag via doe-het-zelf of door werknemer(s) met opleidingsattest eenvoudige handelingen  
Eenvoudige handelingen: enkel door opgeleid personeel moeten over een attest van eenvoudige handelingen beschikken, jaarlijks 8 u opleiding. Extra bevochtigen om stof te voorkomen + dragen van de nodige beschermingsmiddelen (mondmasker ffp3 handschoenen) bij de gemeente/containerpark afsluitzakken halen om dubbel in te pakken en af te voeren naar het containerpark als hechtgebonden asbestafval. Zie ook link <https://ovam.vlaanderen.be/wie-mag-wat-verwijderen>  
<https://ovam.vlaanderen.be/voorzorgsmaatregelen-bij-asbestverwijdering> methodiek verwijderingsmethodes worden achteraan in het attest verder toegelicht

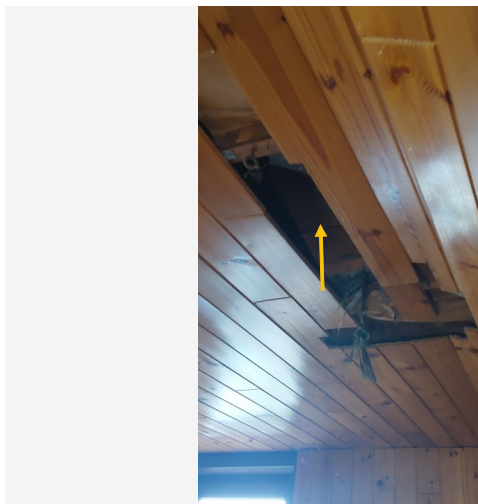
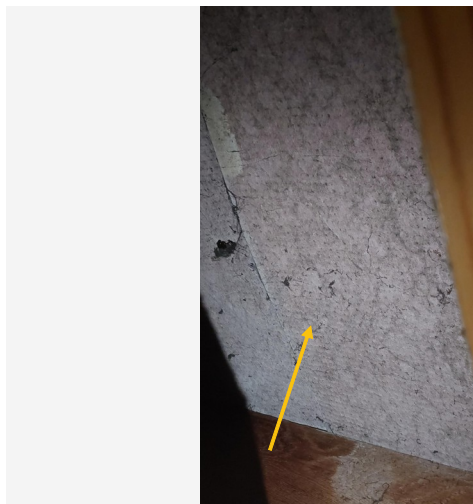
| Eindbeoordeling materiaalisico | Laag materiaalisico en/of verlaagde kans op vezelvrijgave |

| Asbestsoort (vezeltype) | Crocidoliet aanwezig |
| Toestand van het materiaal | Matig beschadigd, matig verweerd |

| Beschrijving | Onderdakplaat |
| Hoeveelheid (oppervlakte - dikte - aantal) | <ul style="list-style-type: none"><li>• 255,00 m<sup>2</sup> - 1,00 cm - 1 stuk</li></ul> |

Zorgvuldig beheren

- Zorg voor een veilig beheer en verwijder dit asbestmateriaal wanneer het bij werken eenvoudig bereikbaar wordt. Controleer de toestand jaarlijks op wijzigingen.
- Voer bijkomende staalname(s) uit.

- Eenvoudige handelingen: mag via doe-het-zelf of door werknemer(s) met opleidingsattest eenvoudige handelingen  
Eenvoudige handelingen: enkel door opgeleid personeel moeten over een attest van eenvoudige handelingen beschikken, jaarlijks 8 u opleiding. Extra bevochtigen om stof te voorkomen + dragen van de nodige beschermingsmiddelen (mondmasker ffp3 handschoenen) bij de gemeente/containerpark afsluitzakken halen om dubbel in te pakken en af te voeren naar het containerpark als hechtgebonden asbestafval. Zie ook link <https://ovam.vlaanderen.be/wie-mag-wat-verwijderen>  
<https://ovam.vlaanderen.be/voorzorgsmaatregelen-bij-asbestverwijdering> methodiek verwijderingsmethodes worden achteraan in het attest verder toegelicht

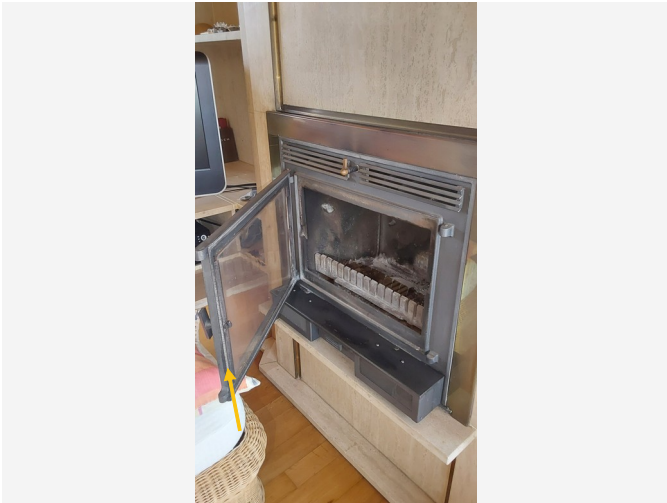
Glimmend afdichtingskoord, niet asbestverdacht.

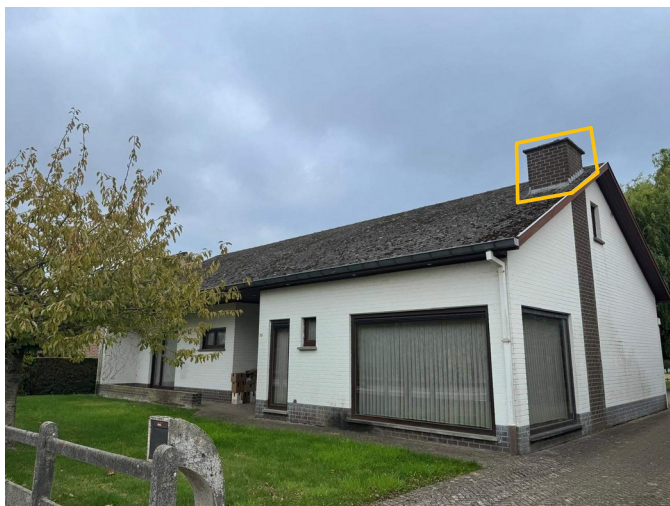
De binnenzijde van de Schouw kon niet worden geverifieerd tijdens de inspectie, aangezien deze zich op het dak bevindt en daardoor niet veilig toegankelijk was zonder bijkomende ingrepen.

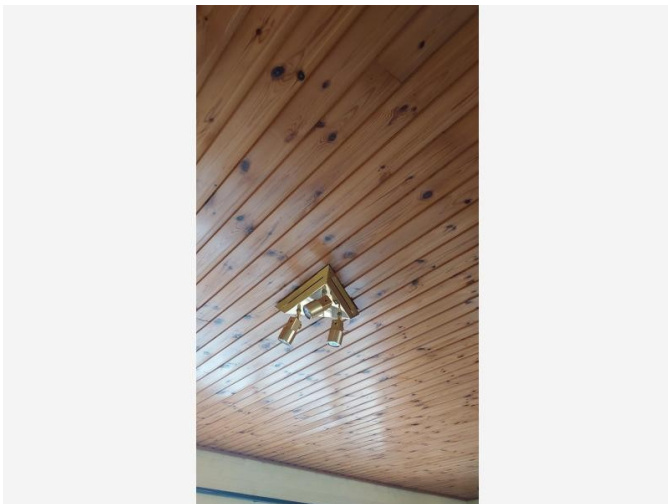
Plafonds in hout zijn niet asbest verdacht,

De deskundige kan geen uitspraak doen over mogelijk asbestverdachte de onderliggende materialen, dit behoort tot een destructief onderzoek.

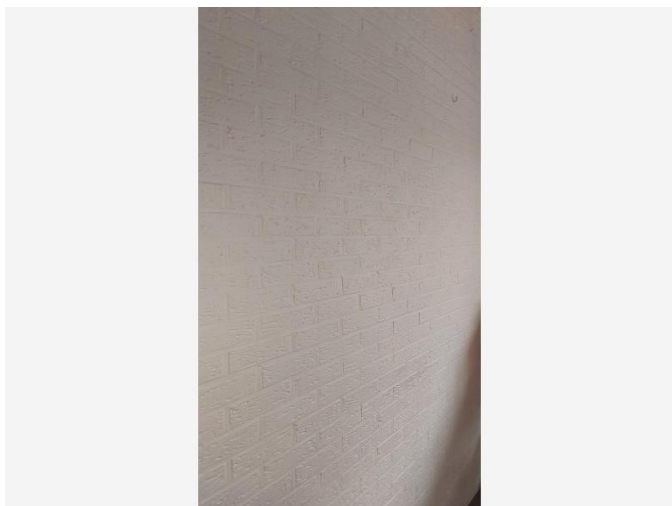
De wanden bestaan gedeeltelijk uit baksteen zonder pleisterafwerking.

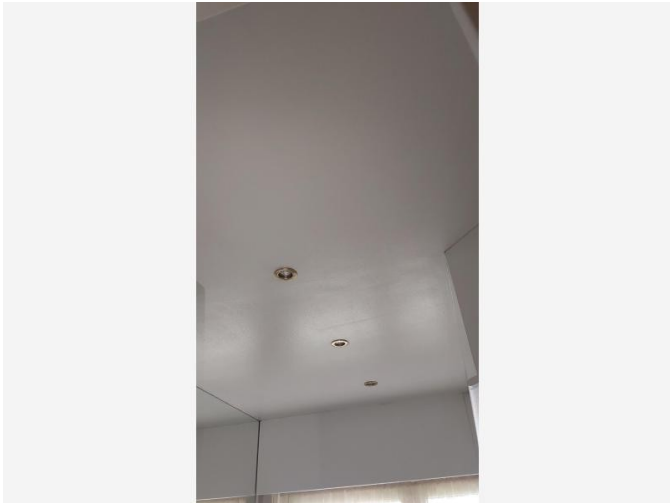
Plafonds in gyproc-platen zijn niet asbest verdacht,

De deskundige kan geen uitspraak doen over mogelijk asbestverdachte de onderliggende materialen, dit behoort tot een destructief onderzoek.

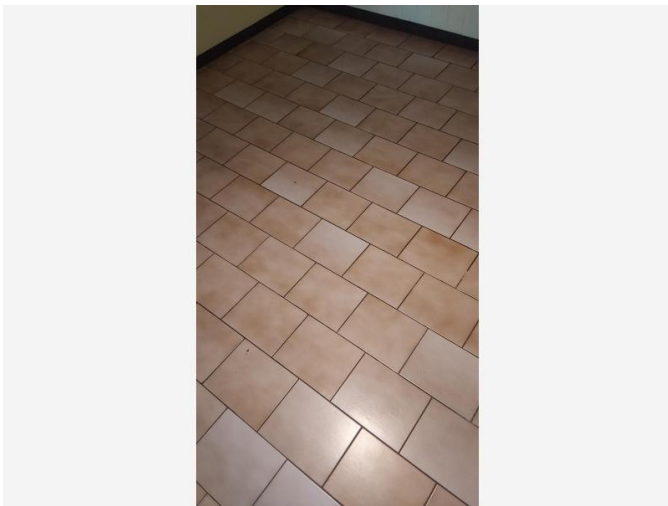
De vloertegels zelf zijn niet asbestverdacht. De onderliggende lijmlaag kan echter asbesthoudend zijn. Dit is niet inspecteerbaar in het kader van een niet-destructief onderzoek. Bij eventuele renovatiewerken wordt aangeraden een staal te laten nemen en te laten analyseren door een erkend laboratorium om definitief uitsluitel.

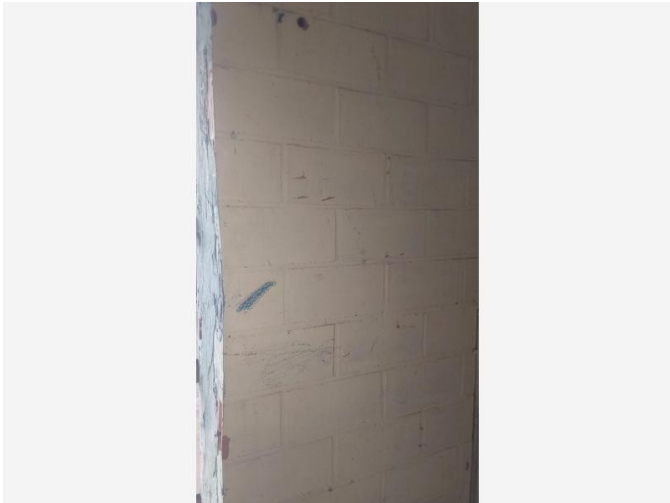
De muren in de garage bestaan uit snelbouwsteen, zonder pleisterafwerking.

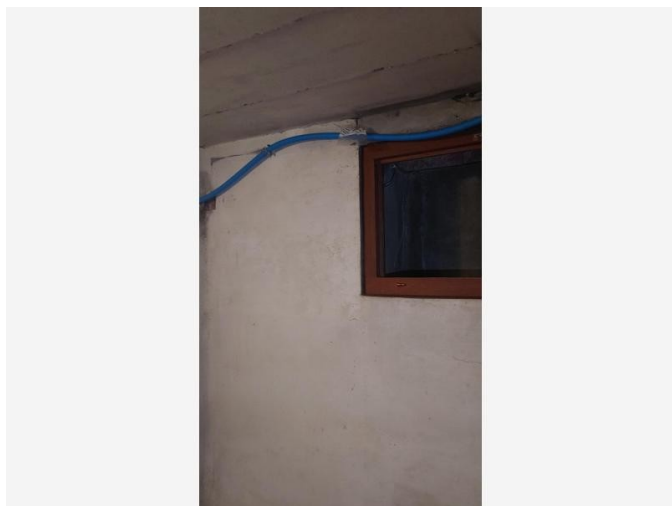
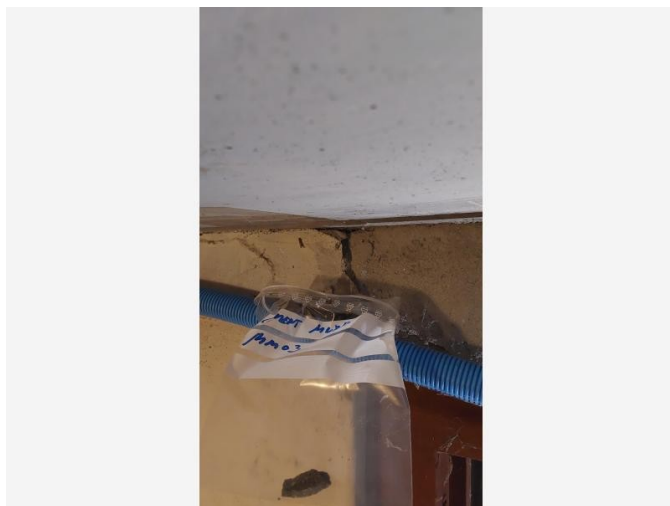
## Fiche 14: Cement muren (kelder)

Geen asbest

| # | Type | Referentie | Resultaat |
|---|---|---|---|
| 14.1 | Mengmonster | Mm03 | Geen asbest |

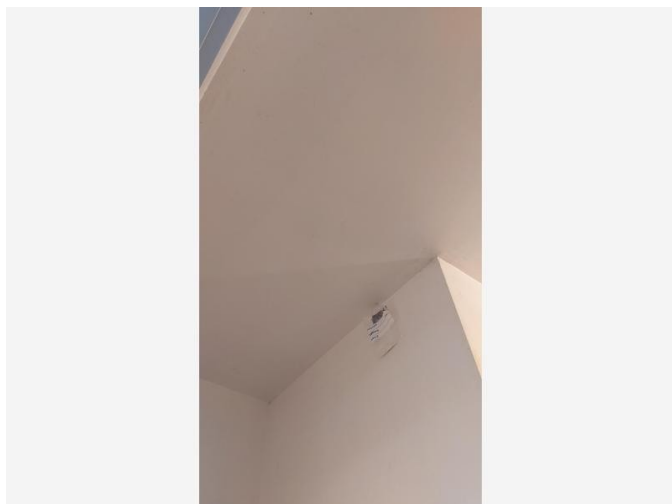
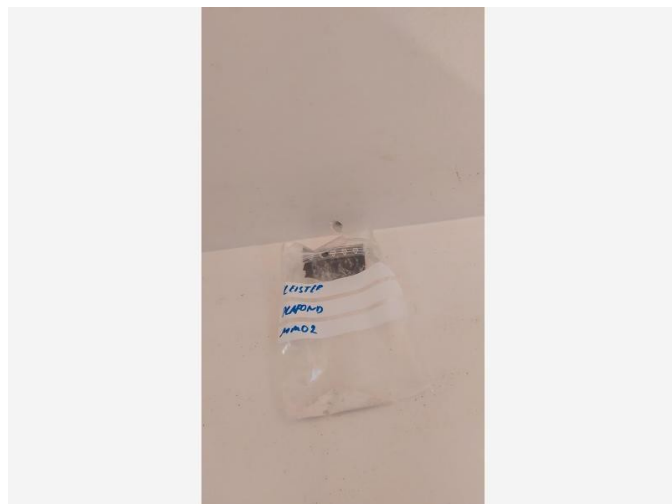
## Fiche 15: Pleister plafond

Geen asbest

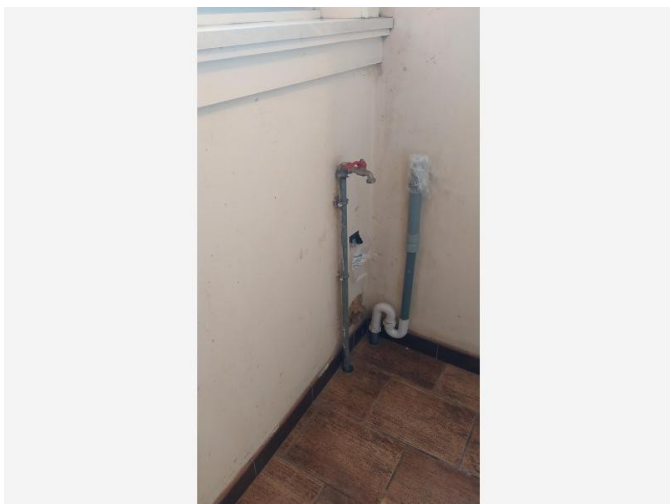
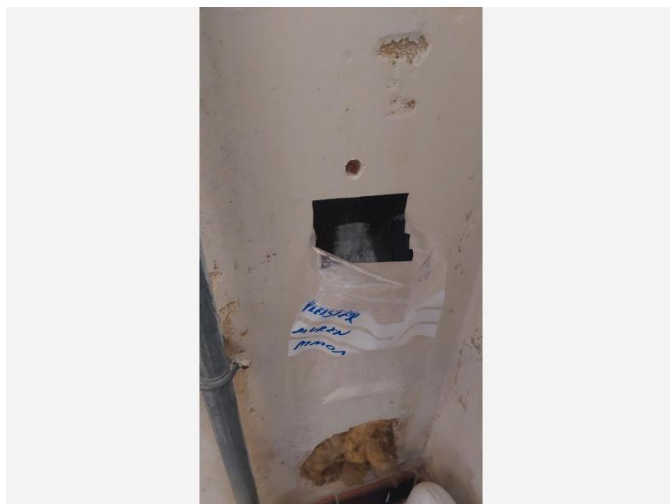
## Fiche 16: Pleister muren

Geen asbest
