# Asbestinventarisat attest

Jules Lacroixstraat 37, 9700 Oudenaarde

Attestnummer : **20251219-000037.001**

Uitgegeven op : **19.12.2025**

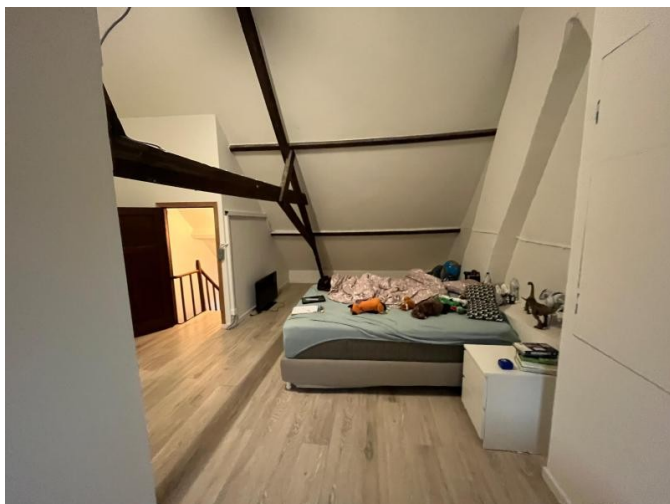
Situeringfoto

**Reden:** Niet waarneembaar

**Uitleg van de asbestdeskundige:** Deze verplicht te beschrijven ruimte of materiaal is niet waarneembaar waardoor er geen adviesfiche voor kan opgesteld worden.

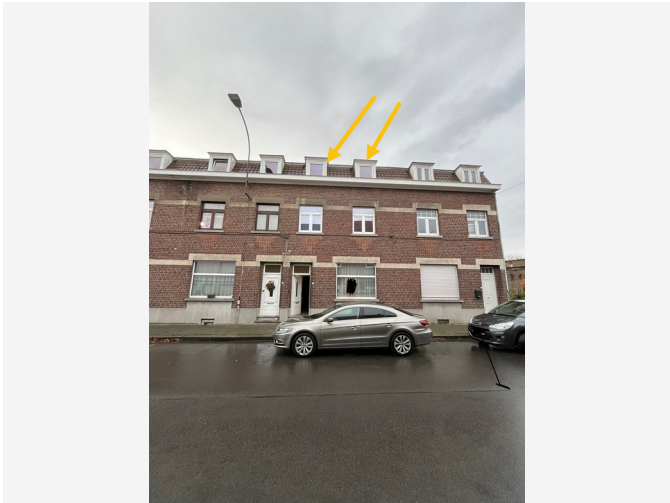
Situeringsfoto

**Reden:** Het te onderzoeken materiaal situeert zich hoger dan 3,50 m te rekenen vanaf een veilige ondergrond

**Uitleg van de asbestdeskundige:** Aangezien de dakbedekking zich bevindt op een hoogte hoger dan 3,5 m (vanaf een veilige ondergrond) kon deze niet worden gecontroleerd tijdens de inspectie. Dit betreft een beperking van middellange termijn. Wanneer de dakbedekking toegankelijk wordt gemaakt dit deze nader te worden geïnspecteerd op asbesthoudend.

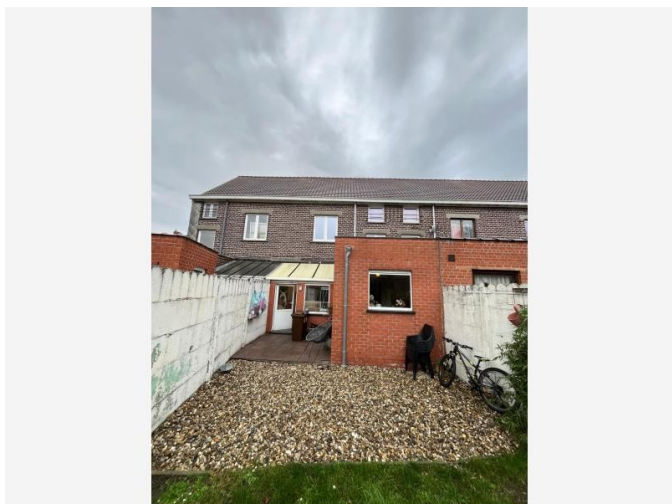
Situeringsfoto

**Reden:** Het te onderzoeken materiaal situeert zich hoger dan 3,50 m te rekenen vanaf een veilige ondergrond

**Uitleg van de asbestdeskundige:** De binnenzijde van de schouw kon niet geïnspecteerd worden. Ook van buitenaf was inspectie onmogelijk omwille van de hoogte(hoger dan 3.5m). Asbestverdachte toepassingen kunnen aanwezig zijn. Dit betreft een beperking op middellange termijn.

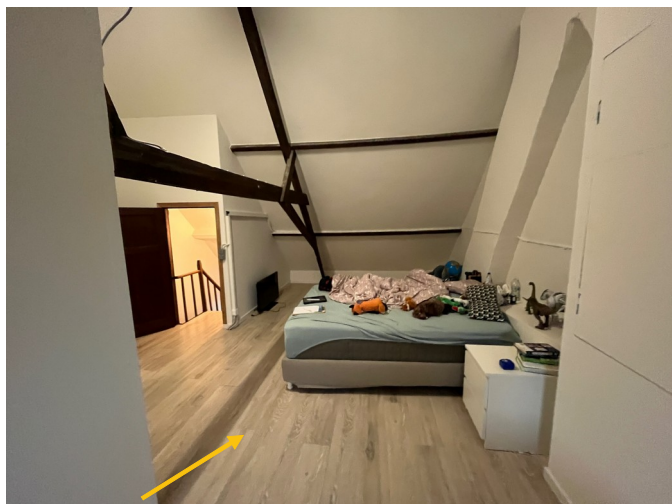
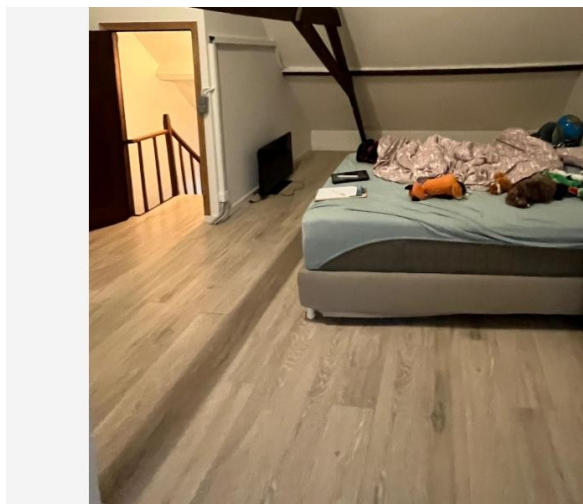
De aanwezige vloerbekleding is niet asbestverdacht. De onderliggende laag was echter niet inspecteerbaar zonder destructie tijdens de inspectie. Mogelijk is de onderliggende laag asbestverdacht.

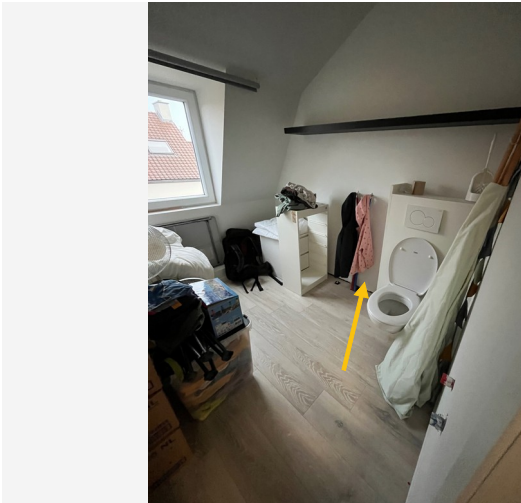
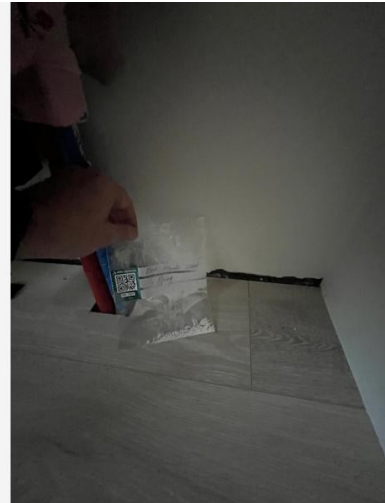
## Fiche 7: Pleisterwerk wanden

Geen asbest

| # | Type | Referentie | Resultaat |
|---|---|---|---|
| 7.1 | Mengmonster | M01 | Geen asbest |

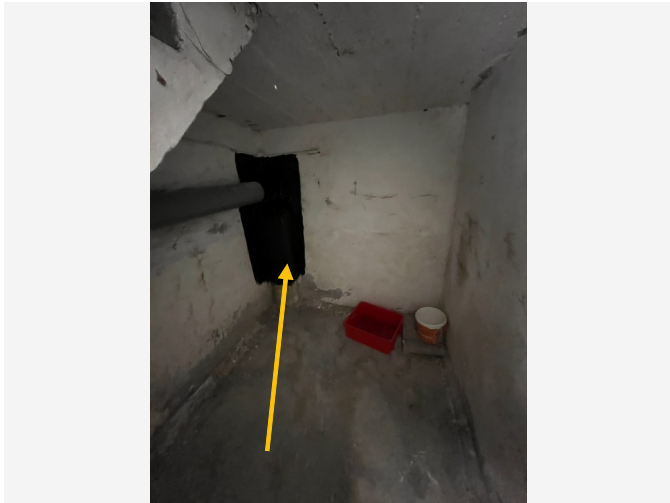
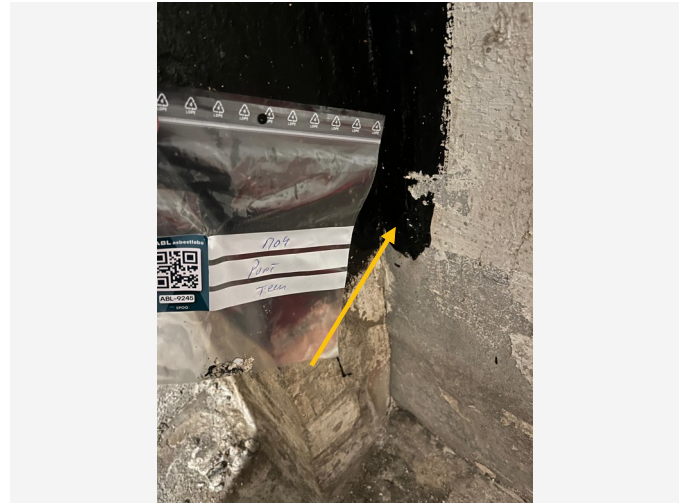
## Fiche 8: Teer kelder( onder trap)

Geen asbest

| # | Type | Referentie | Resultaat |
|---|---|---|---|
| 8.1 | Mengmonster | M04 | Geen asbest |

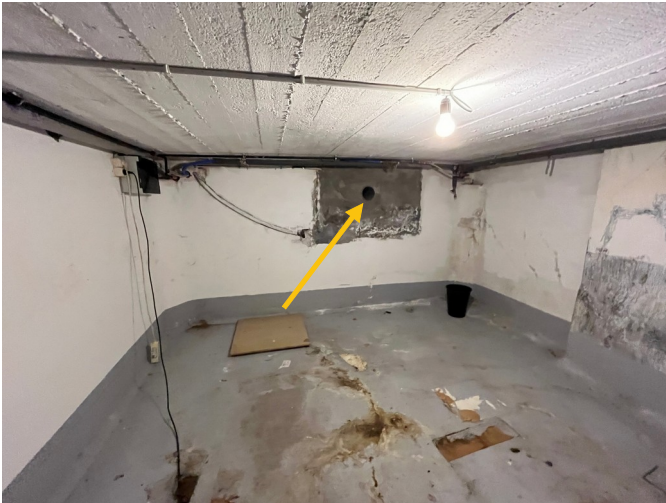
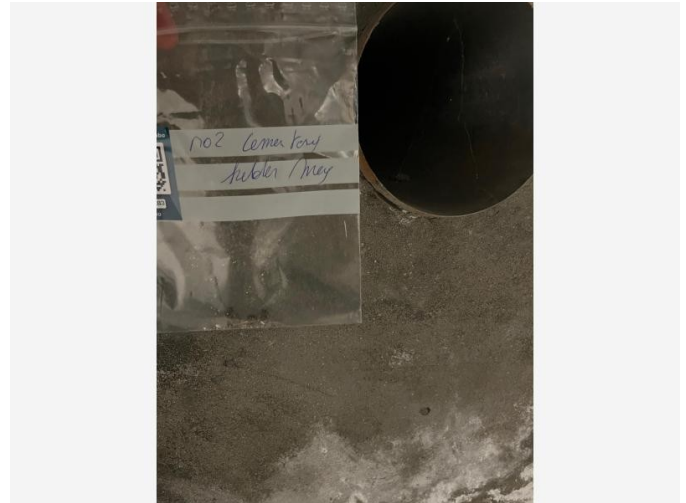
## Fiche 9: Cementering binnen (kelder)

Geen asbest

| # | Type | Referentie | Resultaat |
|---|---|---|---|
| 9.1 | Mengmonster | M02 | Geen asbest |

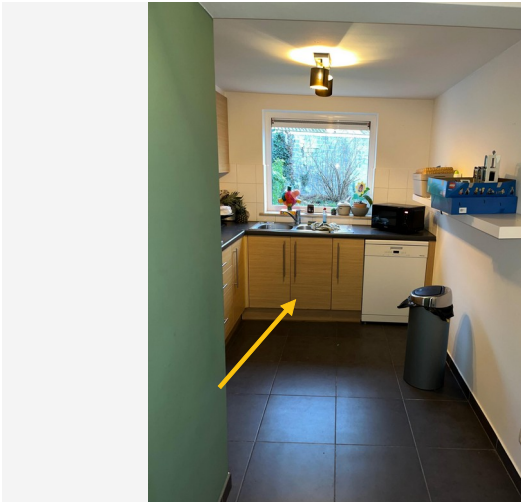
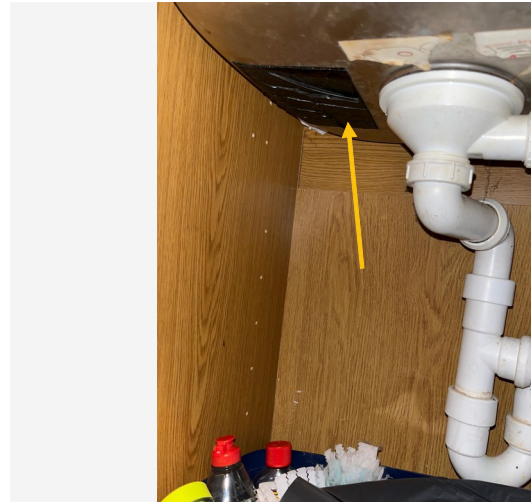
## Fiche 10: Ontdreuningsplaat/anti-dreunplaat onder spoelbak keuken

Geen asbest

| # | Type | Referentie | Resultaat |
|---|---|---|---|
| 10.1 | Puntmonster | M03 | Geen asbest |

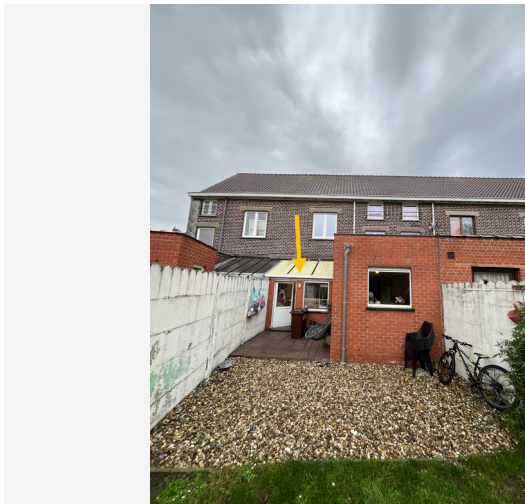
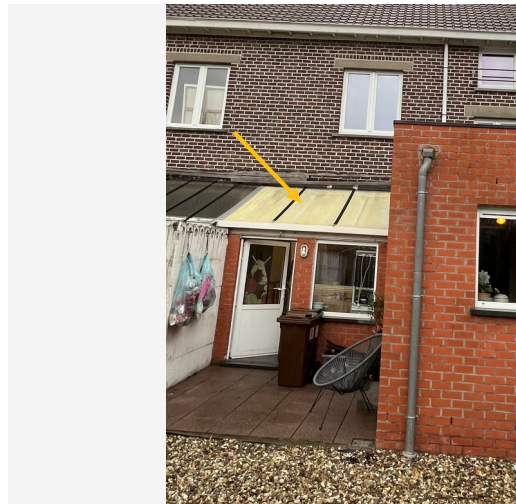
## Fiche 11: Dakbedekking niet verdacht - veranda

| Beschrijving | Notitie | Terug te vinden op plannen |
|---|---|---|
| Fiche 11: Dakbedekking niet verdacht - veranda | De dakbedekking is niet asbest verdacht | Plan 1.6: GLVI kopie |

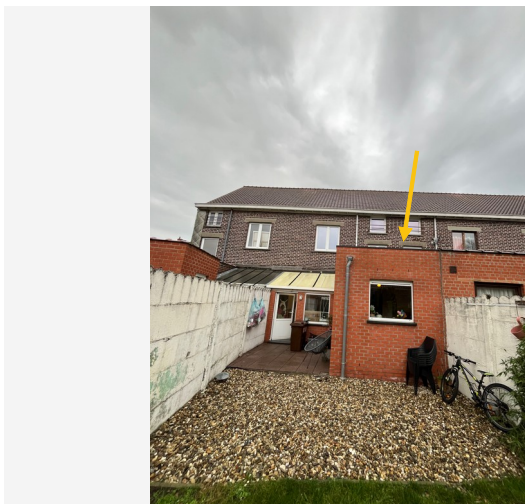
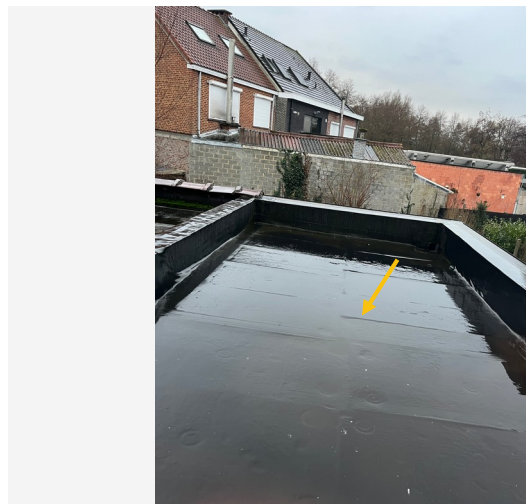
## Fiche 12: Dakbedekking - EPDM plat dak boven keuken

| Beschrijving | Notitie | Terug te vinden op plannen |
|---|---|---|
| Fiche 12: Dakbedekking - EPDM plat dak boven keuken | EPDM staat voor ethyleen-propyleen-dieen-monomeer. Deze combinatie zorgt ervoor de EPDM een heel flexibel, waterdicht en elastisch dak rubber is dat geen asbest bevat. Mogelijk zijn er onderliggende asbestverdachte lagen die niet waarneembaar waren op moment van de inspectie. Bij renovatie- of sloopwerken dient er eerst te worden gekeken of er onderliggende asbestverdacht lagen aanwezig zijn. Tevens dient er een staalname te gebeuren per verdacht laag. | Plan 1.5: Hoofdgebouw plan |

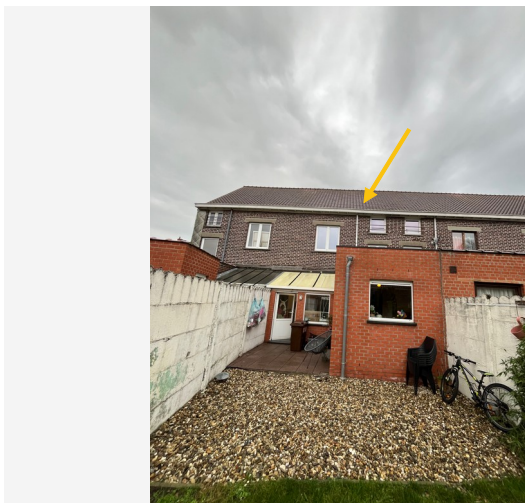
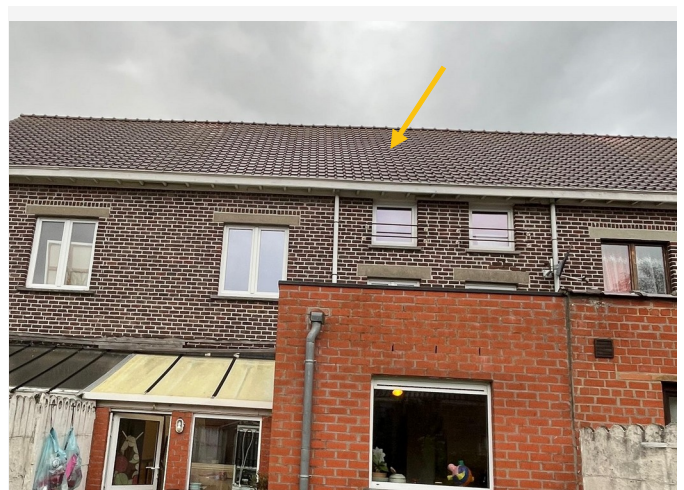
## Fiche 13: Dakbedekking - niet verdacht hoofddak

| Beschrijving | Notitie | Terug te vinden op plannen |
|---|---|---|
| Fiche 13: Dakbedekking - niet verdacht hoofddak | Geen asbestverdachte dakbedekking aanwezig | - |

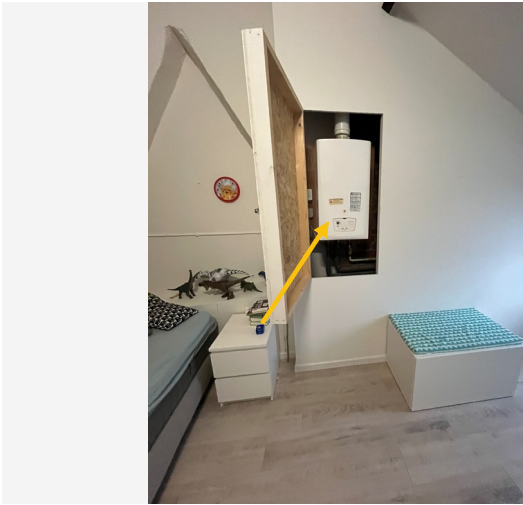
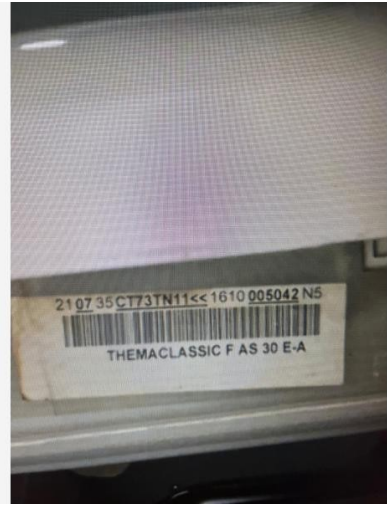
## Fiche 14: Materialen aan de stookketel(dichtingen, isol mat,...) niet verdacht

| Beschrijving | Notitie | Terug te vinden op plannen |
|---|---|---|
| Fiche 14: Materialen aan de stookketel(dichtingen, isol mat,...) niet verdacht | De stookketel is niet asbest verdacht, bouwjaar 2007 | - |

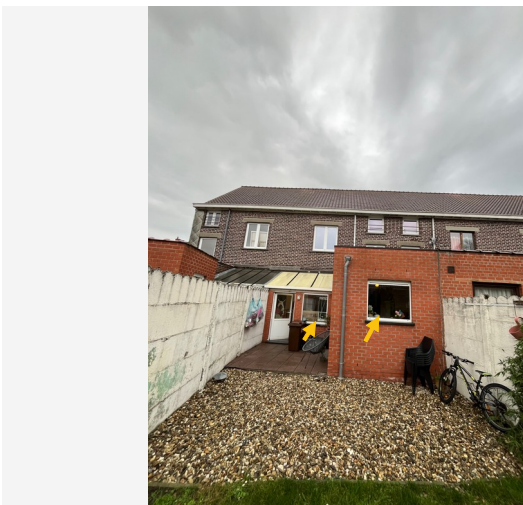
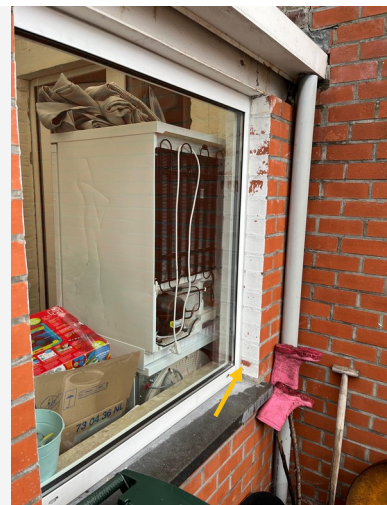
## Fiche 15: Afdichtingsmateriaal (mastiek,kit,...) aan schrijnwerk - Niet verdacht

| Beschrijving | Notitie | Terug te vinden op plannen |
|---|---|---|
| Fiche 15: Afdichtingsmateriaal (mastiek,kit,...) aan schrijnwerk - Niet verdacht | Het aanwezig afkittingsmateriaal is niet asbest-verdacht. Het berteft hier siliconen | Plan 1.2: GLVI<br>Plan 1.3: Verdiep 1 |

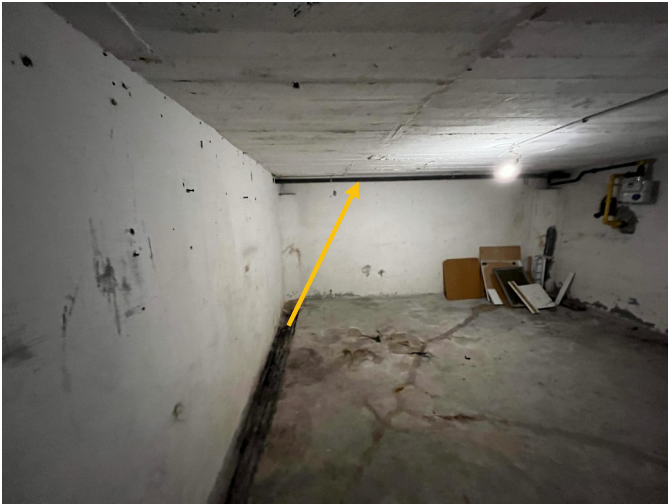
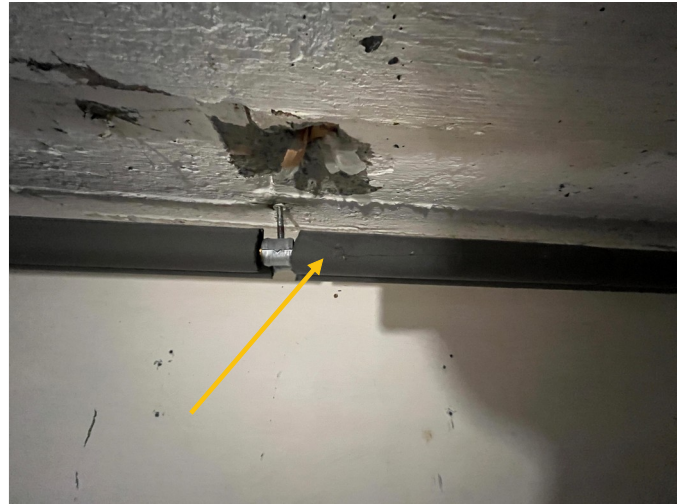
## Fiche 16: Leidingisolatie - niet verdacht kelder

| Beschrijving | Notitie | Terug te vinden op plannen |
|---|---|---|
| Fiche 16: Leidingisolatie - niet verdacht kelder | De aanwezige leidingisolatie is niet asbest verdacht, Deze is van grijze piepschuim | - |

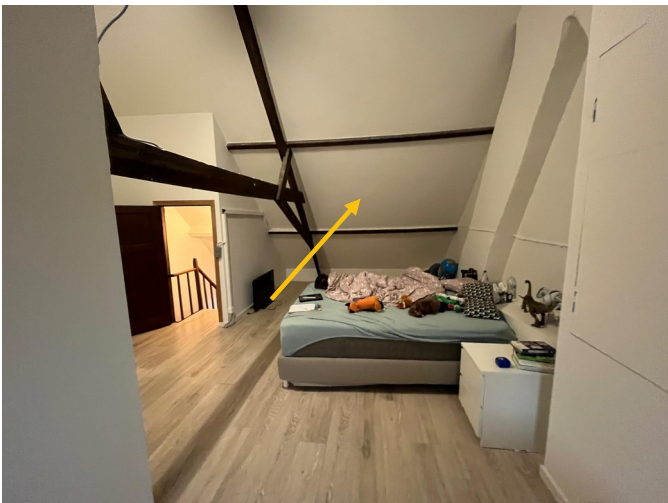
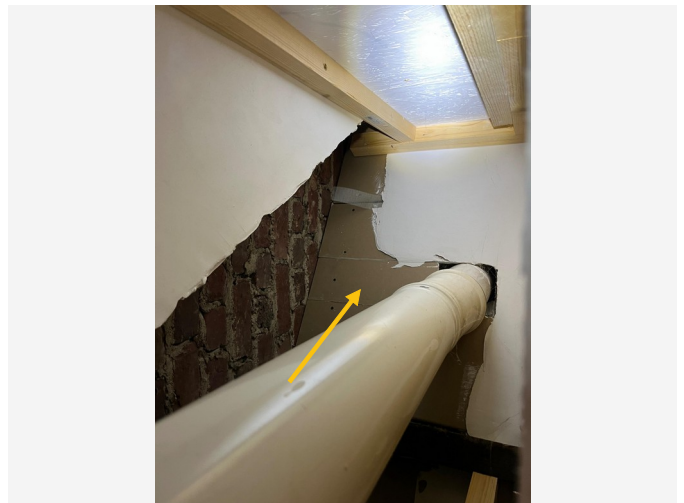
## Fiche 17: Plafondafwerking in gipskarton/hout/pvc (volledige woning)

| Beschrijving | Notitie | Terug te vinden op plannen |
|---|---|---|
| Fiche 17: Plafondafwerking in gipskarton/hout/pvc (volledige woning) | Het plafond bestaat uit niet-asbestverdachte gipskartonplaten/hout-/pvc platen . Zonder destructie is het niet mogelijk om na te gaan of er asbestverdachte materialen aanwezig zijn achter de gipskartonplaten/hout-/pvc platen. | - |
