# Asbestinventarisatattest

Beverestraat 65, 9700 Oudenaarde

Attestnummer : 20251007-000437.000

**Niet-asbestveilig**

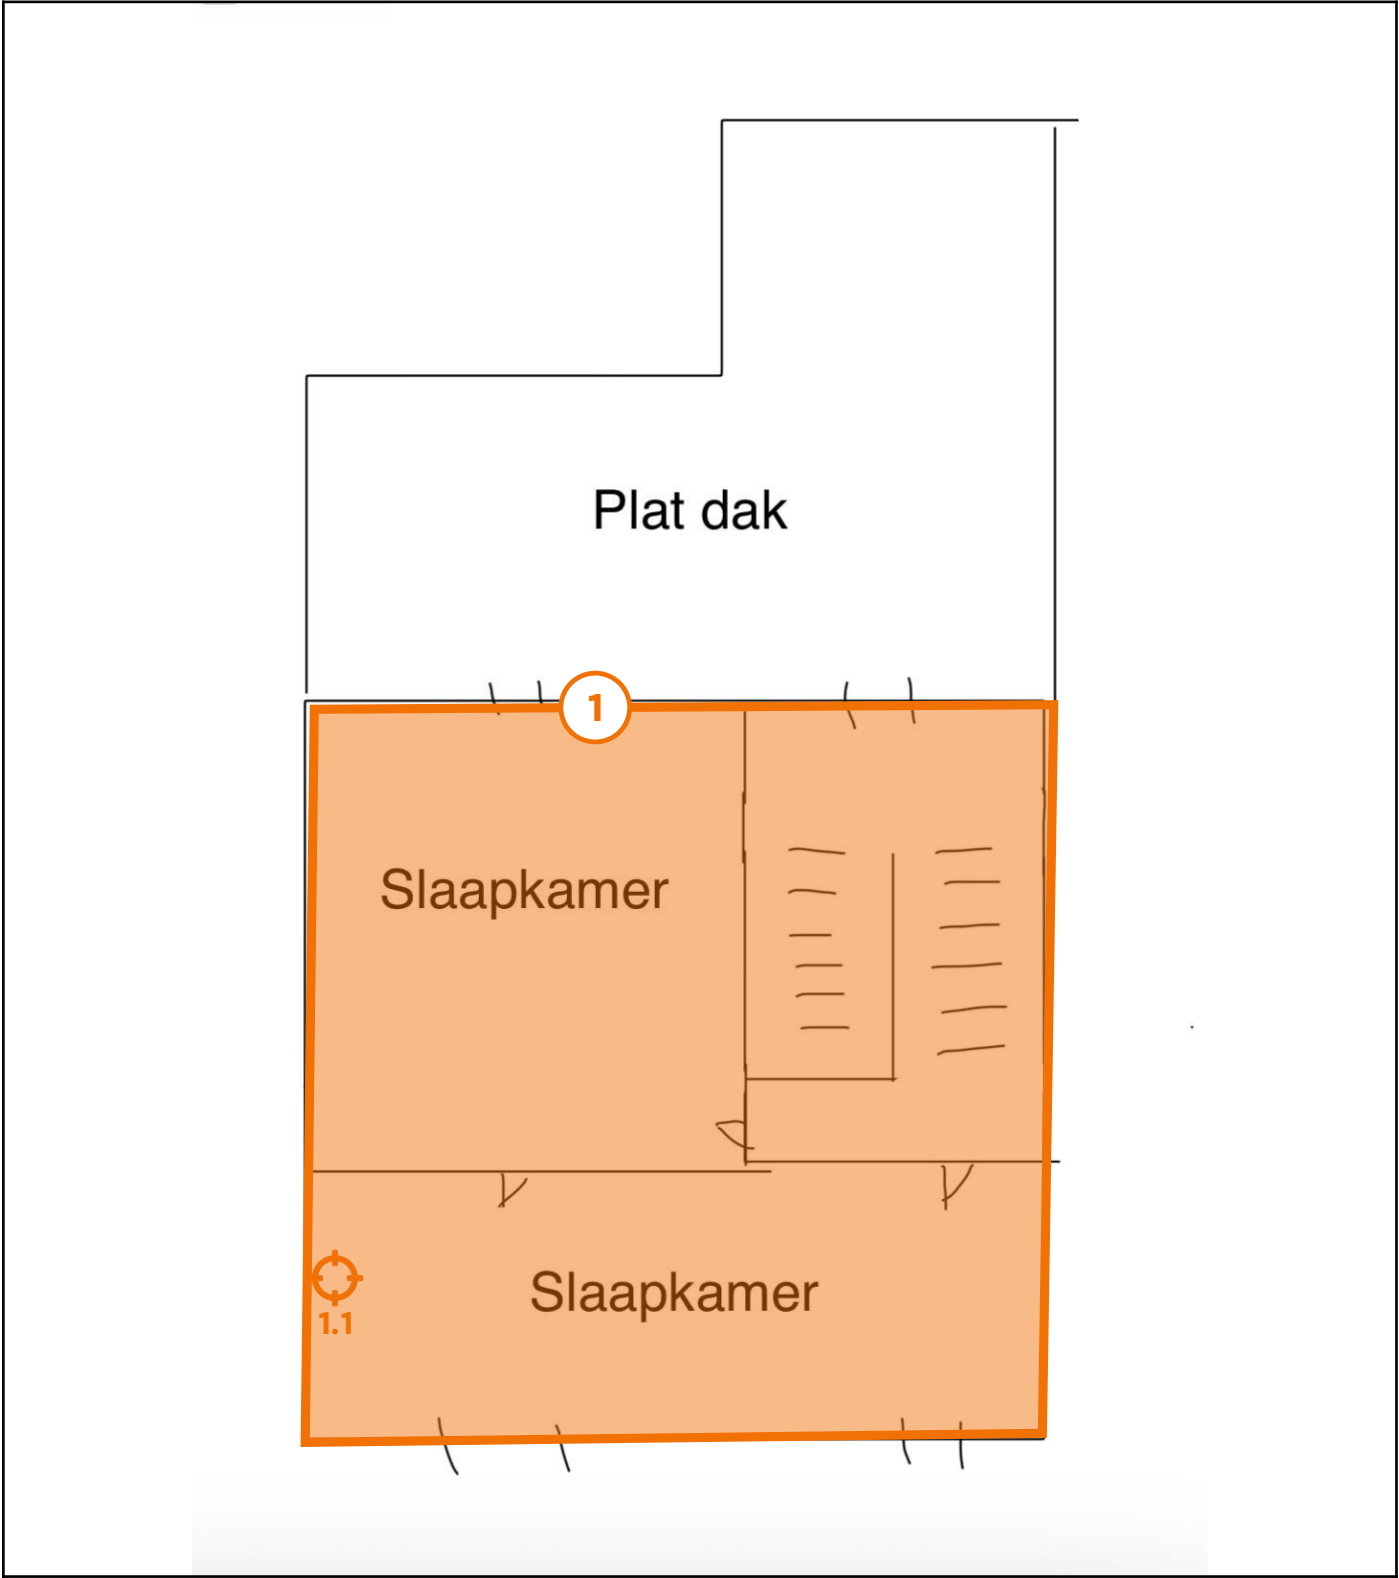
Plan 1.8: Niv+1

| 1. Vloerzeil met verdachte onderlaag | Asbestmateriaal | <a href="#">Verwijderen</a> |
| 1.1 Code: M04 | Puntmonster | - |

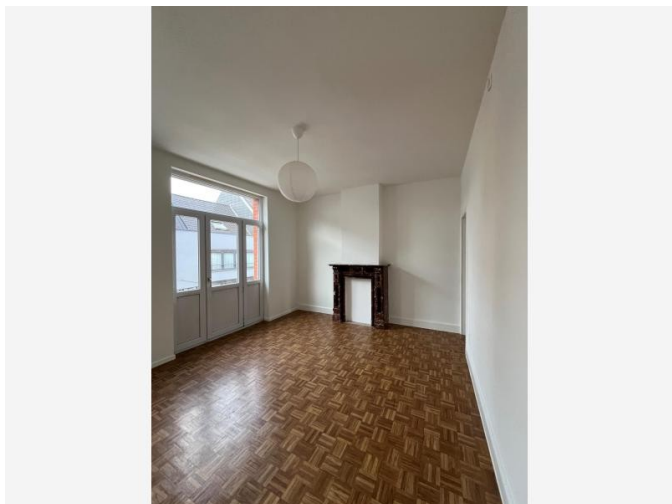
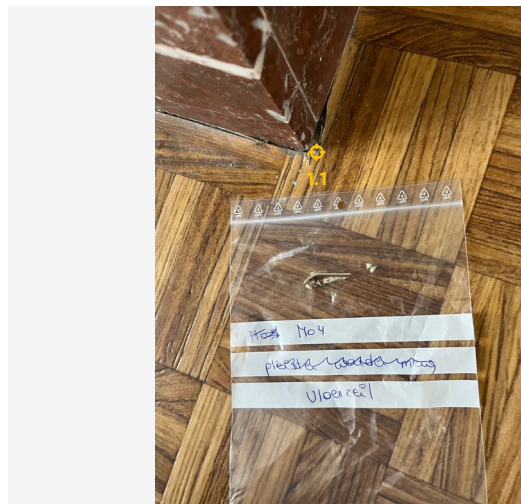
Overzichtsfoto

Detailfoto

Het asbestmateriaal valt onder de mijlpaal van 2034.

| Eindbeoordeling materiaalrisico | Laag materiaalrisico en/of verlaagde kans op vezelvrijgave |

| Gebondenheid | Categorie 2: niet-hechtgebonden met matrix |
| Asbestsoort (vezeltype) | Alleen chrysotiel |
| Asbestconcentratie | Hoog ( $\geq 50\%$ ) |
| Toestand van het materiaal | Licht beschadigd, licht verweerd. Intact calciumsilicaatmateriaal of categorie III 'gebondenheid' |

| # | Type | Referentie | Resultaat |
|---|---|---|---|
| 1.1 | Puntmonster | M04 | Chrysotiel |

| Beschrijving | Vloerzeil met verdachte onderlaag |
| Totale oppervlakte | 45,00 m <sup>2</sup> |

Verwijderen

- Zorg voor een veilig beheer. Vermijd het beschadigen van het asbestmateriaal. Controleer de toestand jaarlijks op wijzigingen.

- Hermetische zone (erkend asbestverwijderaar)  
Bij deze verwijdering van asbestmaterialen bestaat er een grote kans op vrijkomen van asbestvezels. Daarom mag dit enkel verwijderd worden door een erkend asbestverwijderaar in een hermetische zone. Bij het verwijderen moet steeds rekening worden gehouden met alle milieu- en veiligheidsvoorschriften. Codex boek VI, titel 3 of de website van OVAM

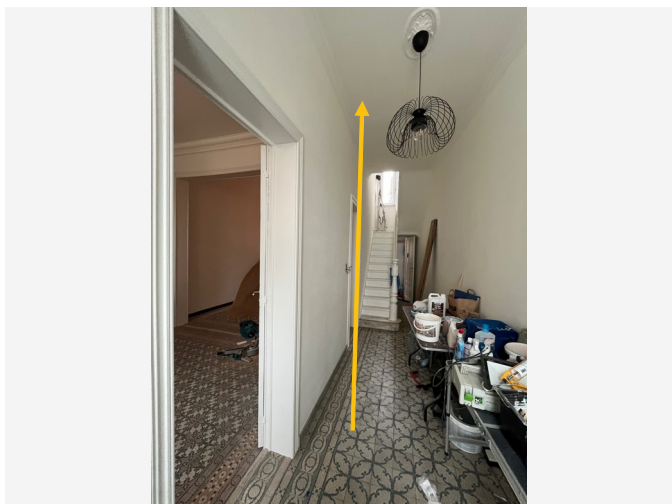
Situeringsfoto

**Reden:** Het te onderzoeken materiaal situeert zich hoger dan 3,50 m te rekenen vanaf een veilige ondergrond

**Uitleg van de asbestdeskundige:** Aangezien het plafond zich bevindt op een hoogte hoger dan 3,5 m (vanaf een veilige ondergrond) kon deze niet worden gecontroleerd tijdens de inspectie. Dit betreft een beperking van middellange termijn. Wanneer het plafond toegankelijk wordt gemaakt dit deze nader te worden geïnspecteerd op asbesthoudend.

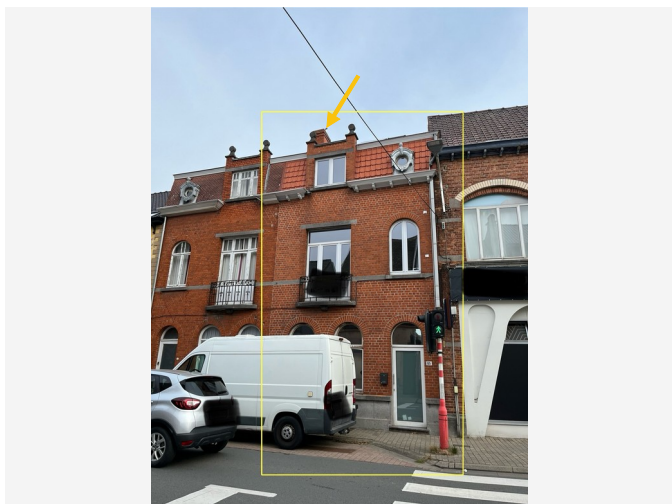
Situeringfoto

**Reden:** Het te onderzoeken materiaal situeert zich hoger dan 3,50 m te rekenen vanaf een veilige ondergrond

**Uitleg van de asbestdeskundige:** De binnenzijde van de schouw kon niet geïnspecteerd worden. Ook van buitenaf was inspectie onmogelijk omwille van de hoogte(hoger dan 3.5m). Asbestverdachte toepassingen kunnen aanwezig zijn. Dit betreft een beperking op middellange termijn.

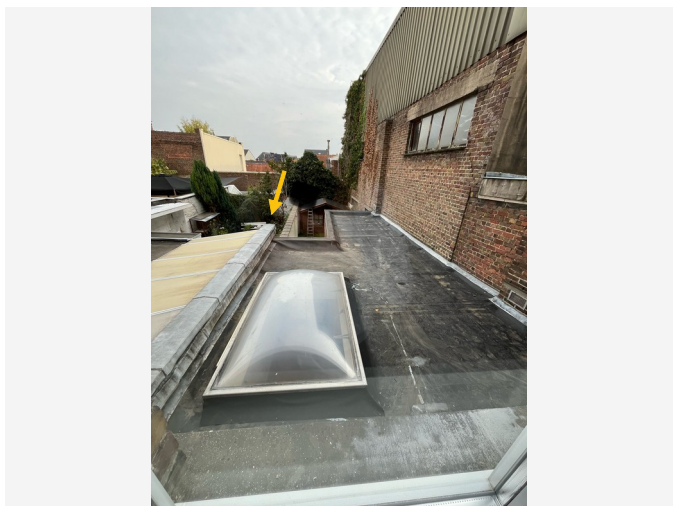
De deksteen op de scheidingsmuur is bedekt met zink waardoor de deksteen zelf niet zichtbaar is. Inspectie van de steen is niet mogelijk.

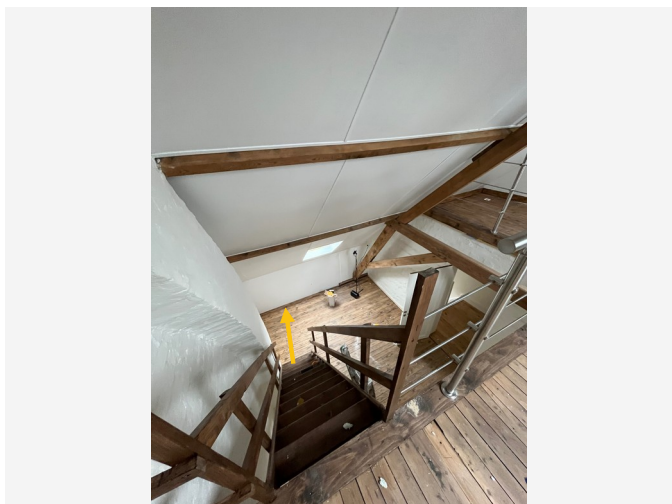
De voorzetwand(en) bestaat(bestaan) uit niet-asbestverdachte pvc platen. Zonder destructie is het niet mogelijk om na te gaan of er asbestverdachte materialen aanwezig zijn achter de valse voorzetwand(en)

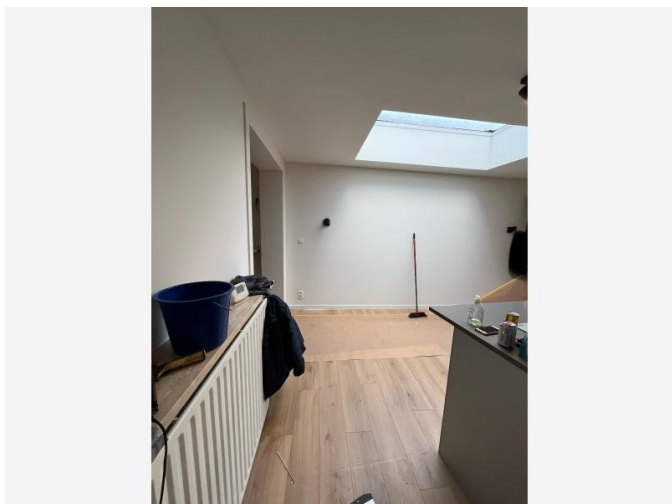
Het plafond bestaat uit niet-asbestverdachte gipskartonplaten platen . Zonder destructie is het niet mogelijk om na te gaan of er asbestverdachte materialen aanwezig zijn achter de gipskartonplaten platen.

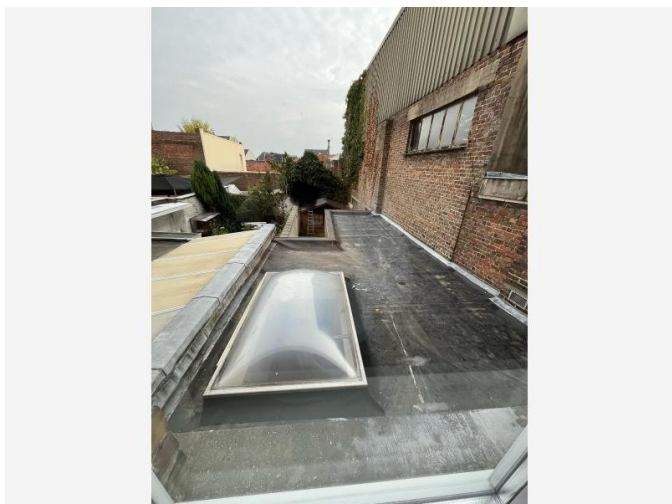
EPDM staat voor ethyleen-propyleen-dieen-monomeer. Deze combinatie zorgt ervoor de EPDM een heel flexibel, waterdicht en elastisch dak rubber is dat geen asbest bevat. Mogelijk zijn er onderliggende asbestverdachte lagen die niet waarneembaar waren op moment van de inspectie. Bij renovatie- of sloopwerken dient er eerst te worden gekeken of er onderliggende asbestverdacht lagen aanwezig zijn. Tevens dient er een staalname te gebeuren per verdacht laag.

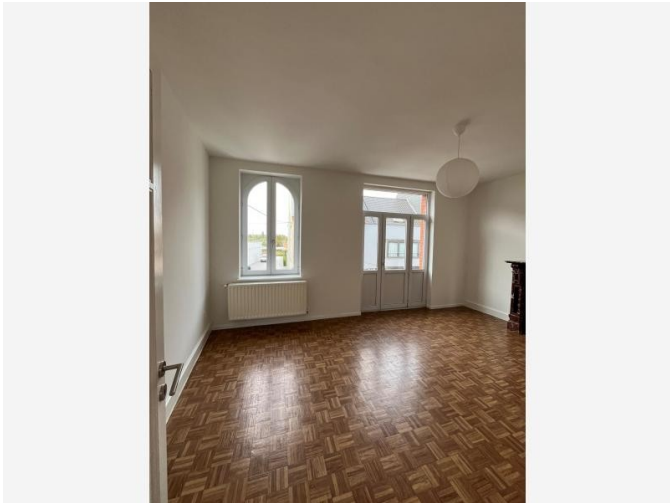
De voorzetwand(en) bestaat(bestaan) uit niet-asbestverdachte gipskartonplaten. Zonder destructie is het niet mogelijk om na te gaan of er asbestverdachte materialen aanwezig zijn achter de voorzetwand(en).

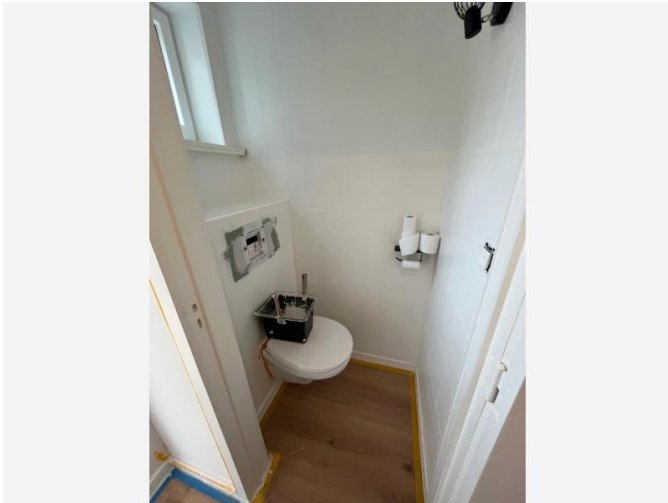
Op moment van de inspectie kon niet worden nagegaan of de tegellijm achter de muurtegels/plinten asbestverdacht is. Bij renovatie of verwijdering van de tegels dient het materiaal te worden geanalyseerd voor de werken van start gaan.

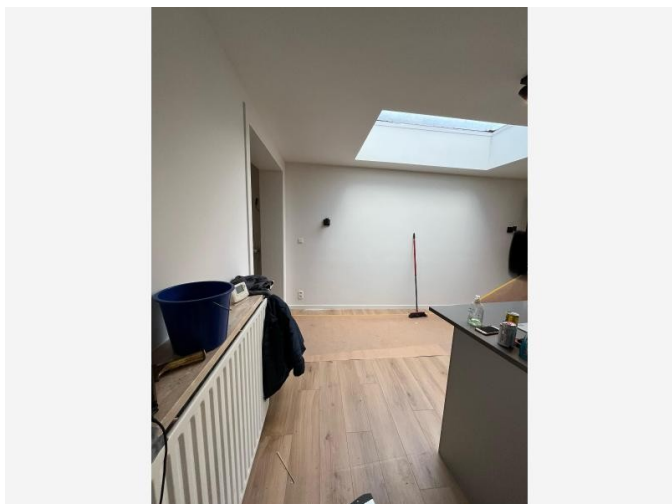
De aanwezige vloerbekleding is niet asbestverdacht. De onderliggende laag was echter niet inspecteerbaar zonder destructie tijdens de inspectie. Mogelijk is de onderliggende laag asbestverdacht.

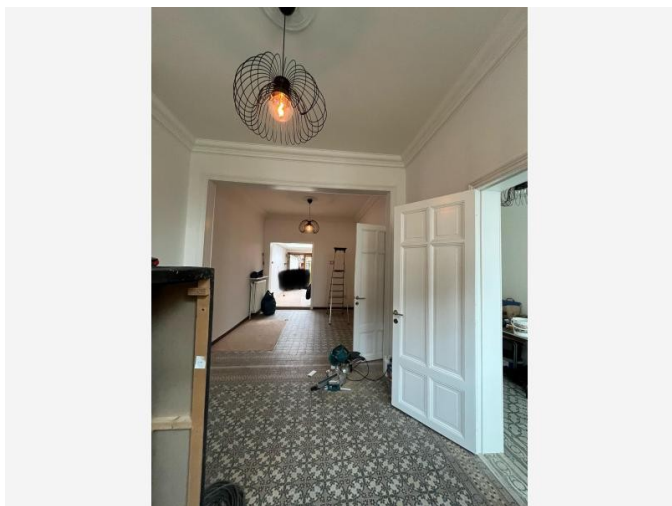
Op moment van de inspectie kon niet worden nagegaan of de tegellijm onder de vloertegels of achter de plinttegels asbestverdacht is. Bij renovatie of verwijdering van de tegels dient het materiaal te worden geanalyseerd voor de werken van start gaan.

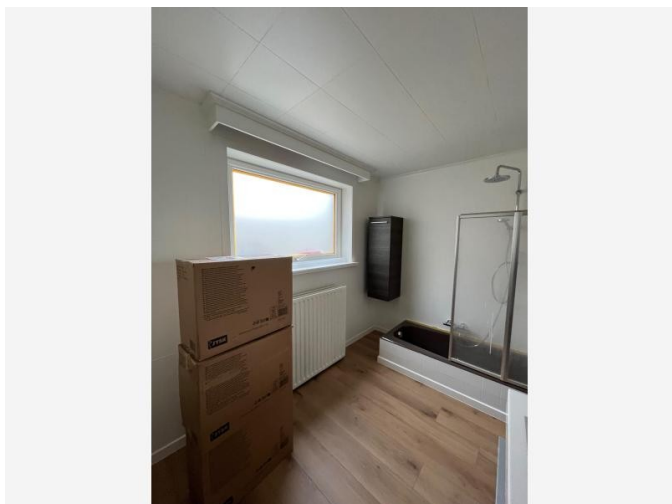
Het plafond bestaat uit niet-asbestverdachte hout en pvc platen ( badkamer hout, hellend dak pvc) . Zonder destructie is het niet mogelijk om na te gaan of er asbestverdachte materialen aanwezig zijn achter de hout en pvc platen.
