# Asbestinventarisatetest

Broekstraat 255, 9700 Oudenaarde

Attestnummer : 20250710-000310.000

Uitgegeven op : 10.07.2025

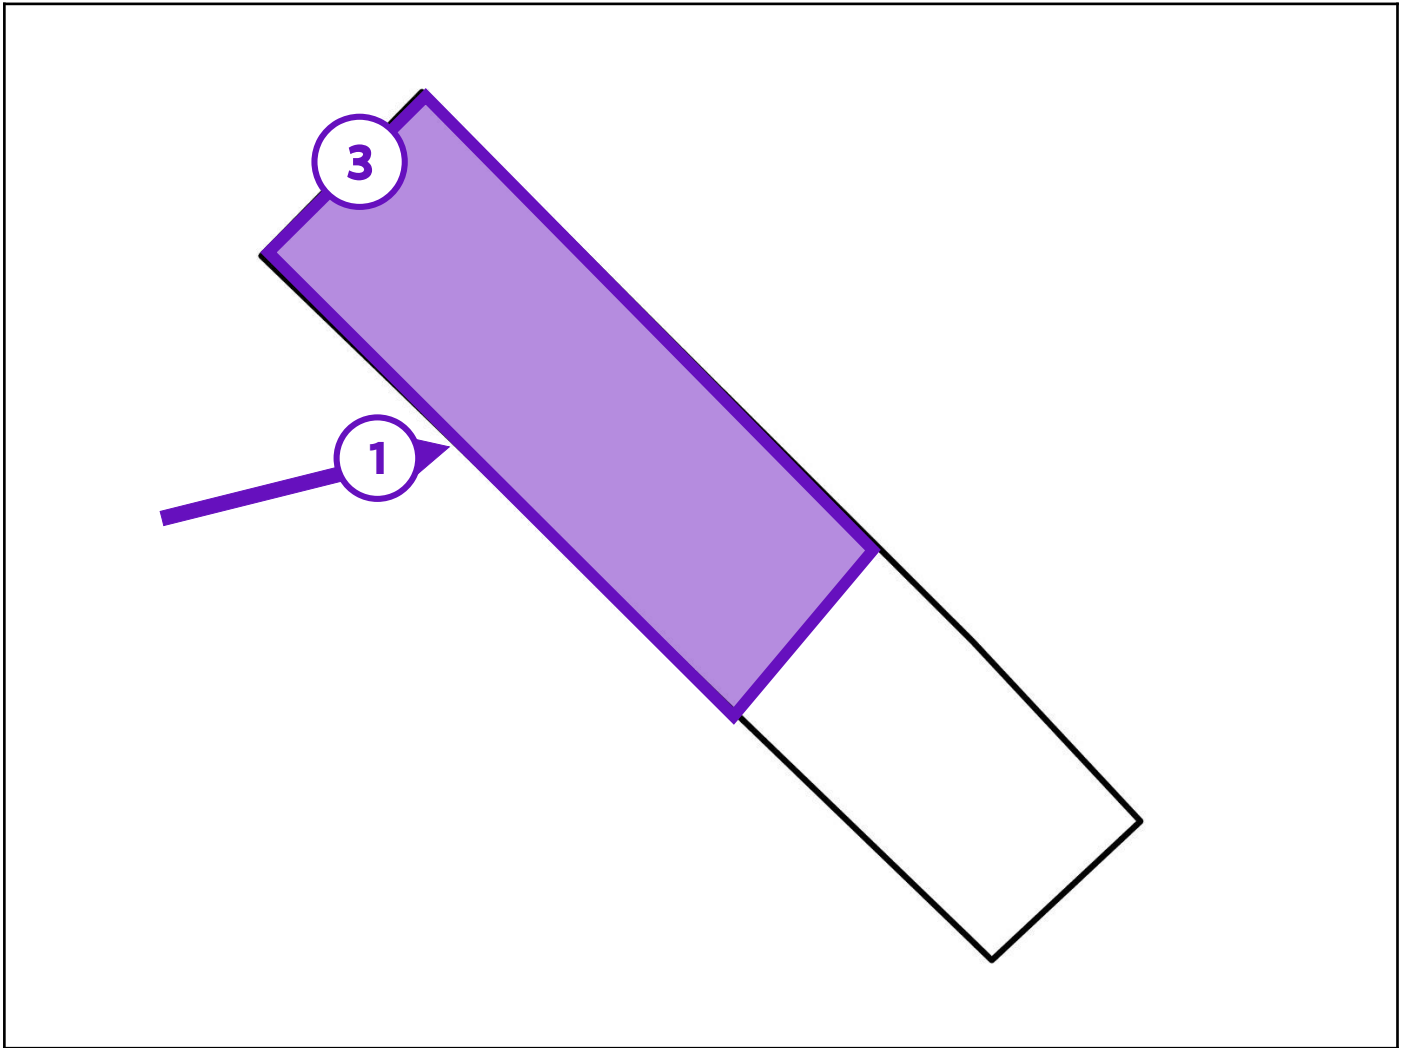
## Plan 1.1: Hoofdgebouw plan

| Beschrijving | Type | Actie |
|---|---|---|
| 1. Schouw | Beperking | - |
| 3. Dak/onderdak | Advies | - |

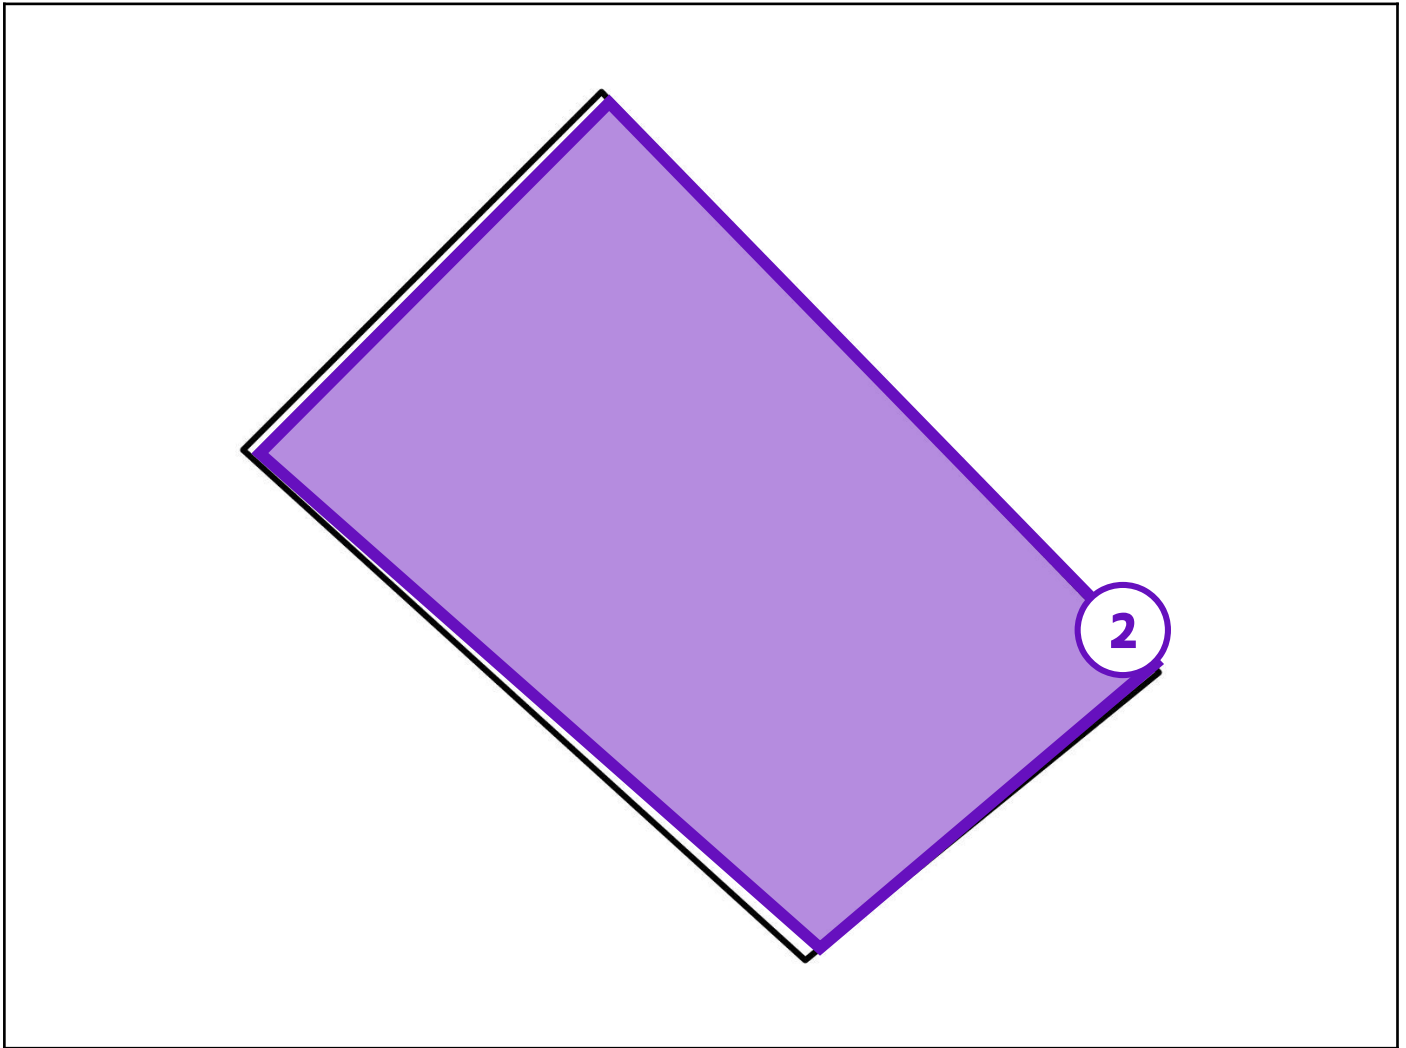
## Plan 2.1: Tuinhuis plan

| Beschrijving | Type | Actie |
|---|---|---|
| 2. Tuinhuis | Advies | - |

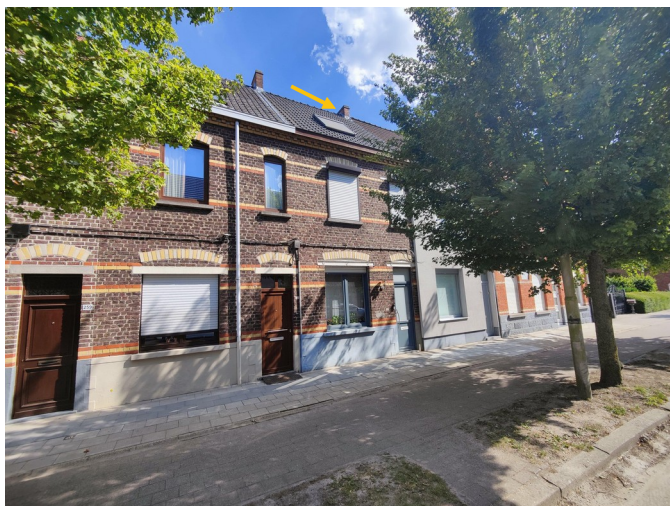
*Situeringsfoto*

**Reden:** Het te onderzoeken materiaal situeert zich hoger dan 3,50 m te rekenen vanaf een veilige ondergrond

**Uitleg van de asbestdeskundige:** De schouw bevat binnenin mogelijk een asbestcement rookgaskanaal. Laat dit onderzoeken bij eventuele werken.

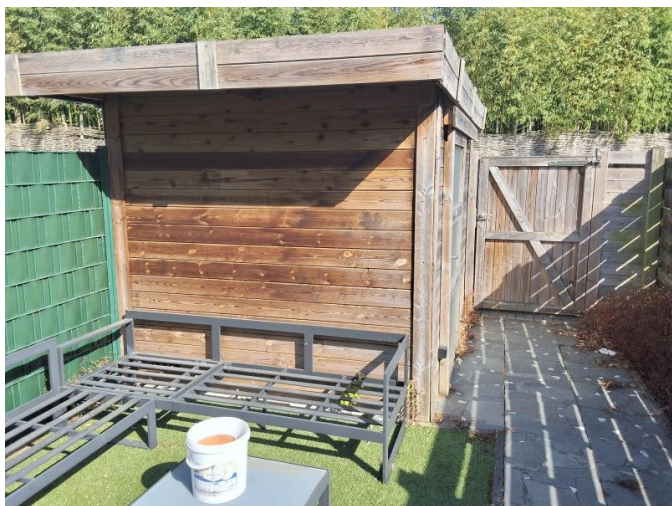
Vrije foto

Geen waarneembare asbestverdachte materialen aangetroffen

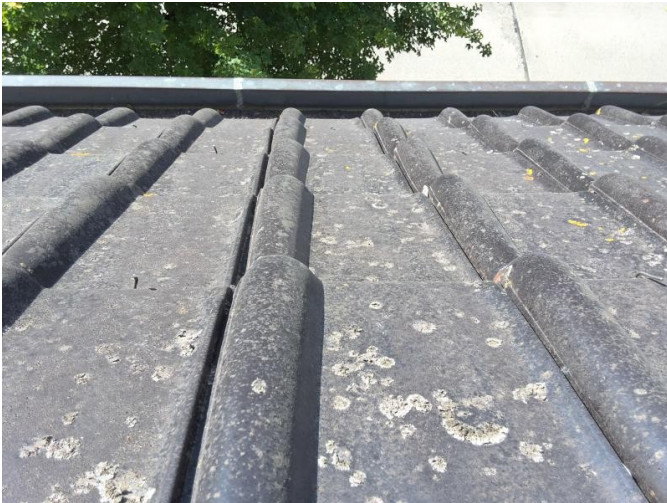
Vrije foto

Het onderdak is moeilijk bereikbaar. De dakpannen liggen vast met stormhaken. Bij werken, onderzoek of een eventueel aanwezig onderdak asbest bevat.

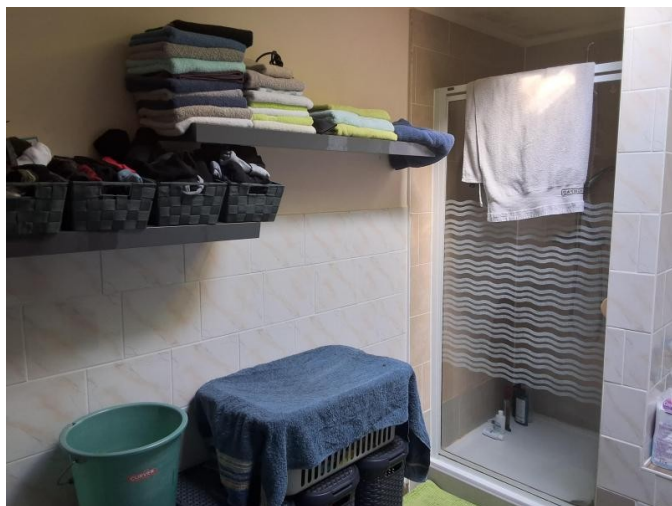
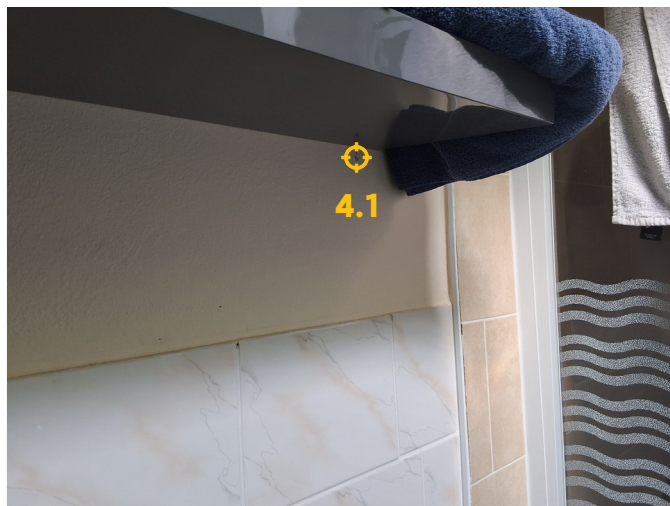
## Fiche 4: Pleisterwerk wanden

Geen asbest
