# Asbestinventarisat attest

Steenweg 74, 9890 Gavere

Attestnummer : 20260121-000062.000

**Niet-asbestveilig**

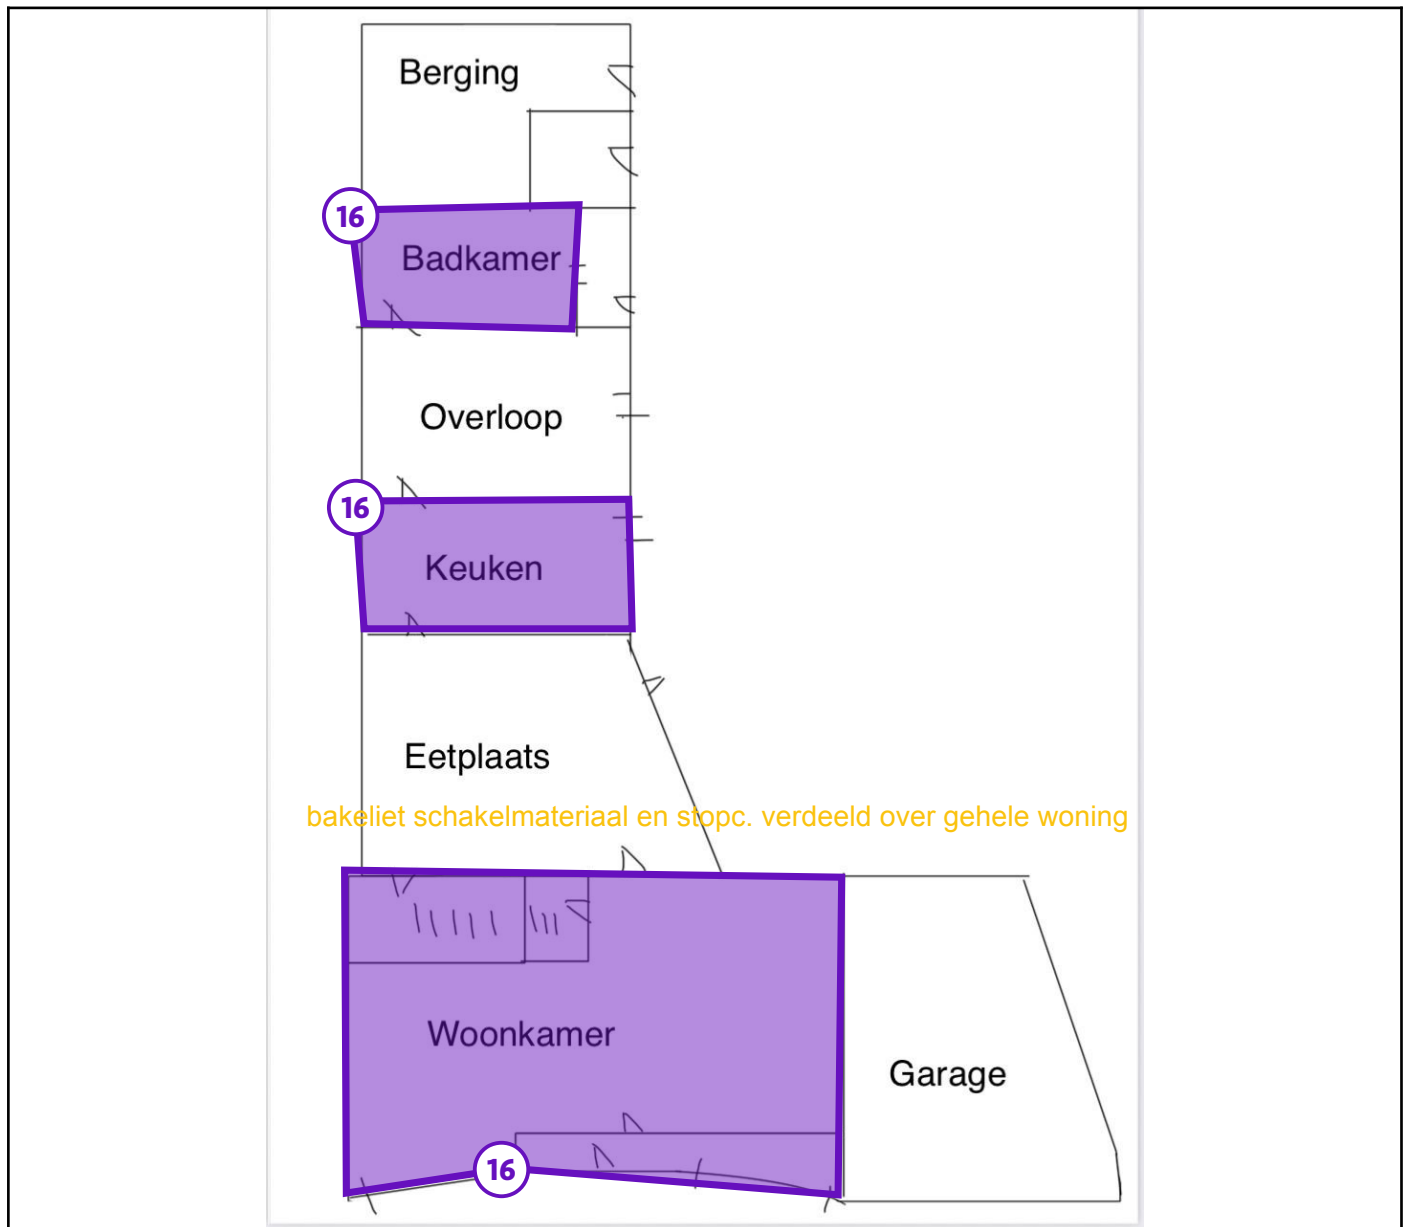
## Plan 1.1: Gelijkvloers

| Beschrijving | Type | Actie |
|---|---|---|
| 2. Bakeliet schakelmateriaal | Asbestmateriaal | Verwijderen |

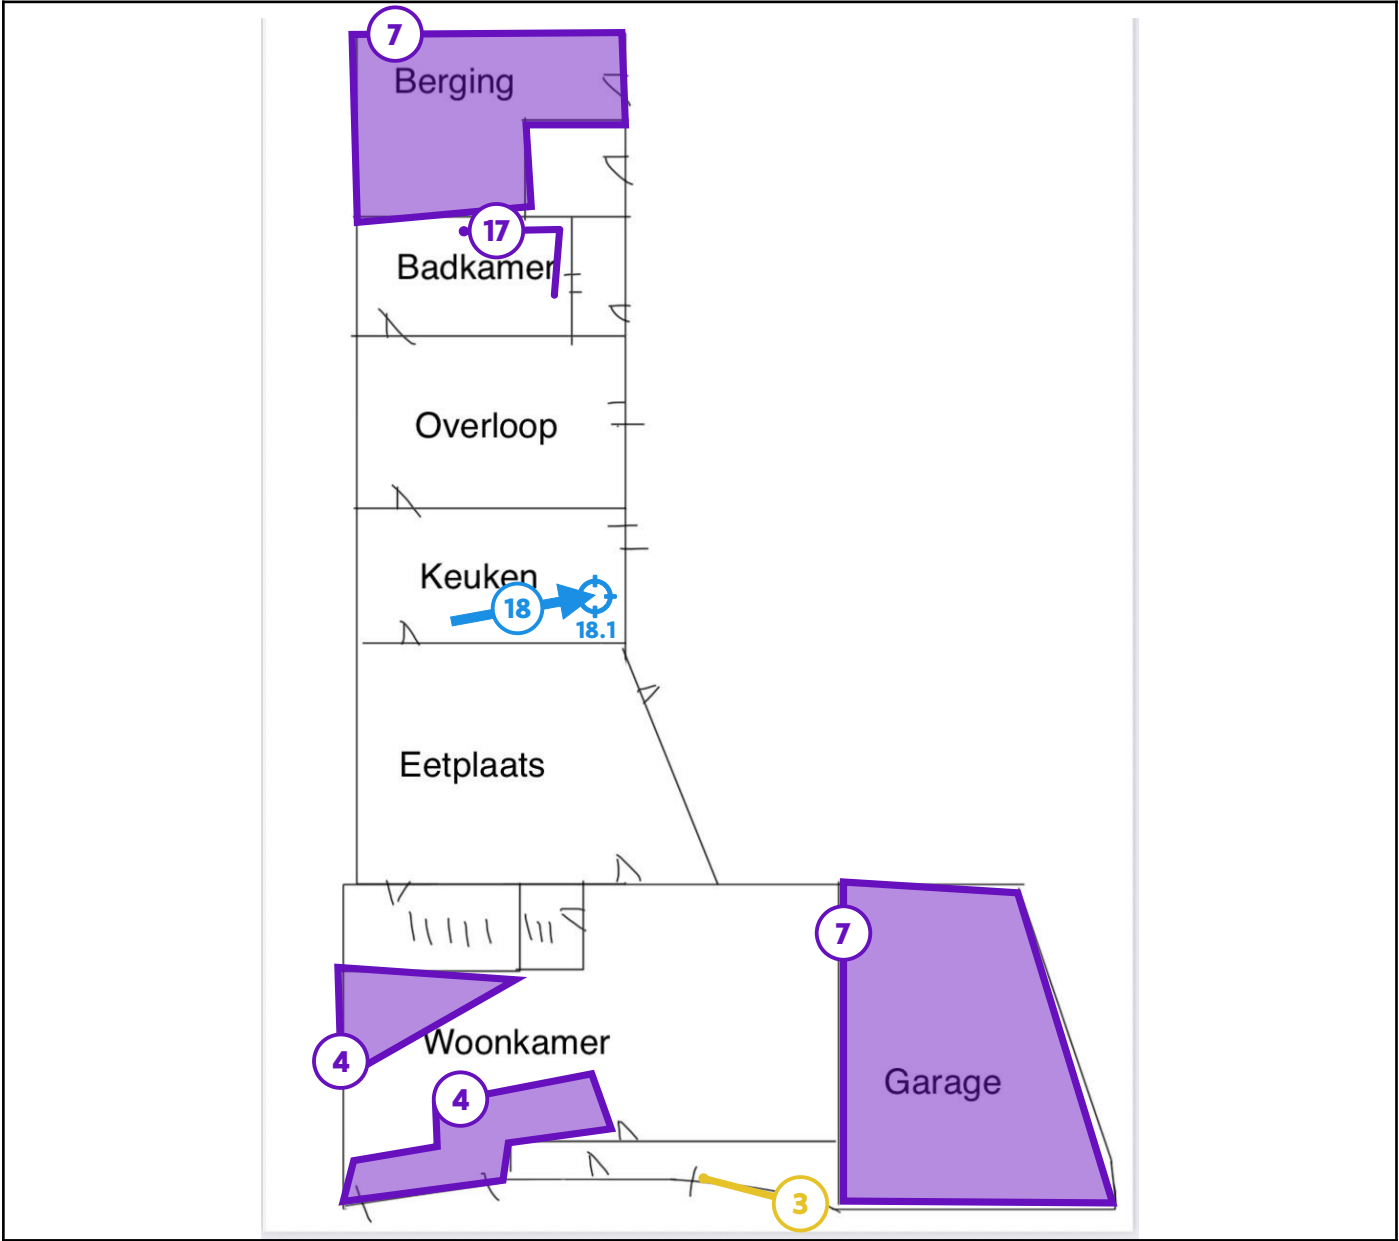
# Plan 1.3: Gelijkvloers

| Beschrijving | Type | Actie |
|---|---|---|
| 3. Vensterbank-binnen | Asbestmateriaal | Zorgvuldig beheren |
| 4. Woonkamer | Beperking | - |
| 7. Garage en berging | Beperking | - |

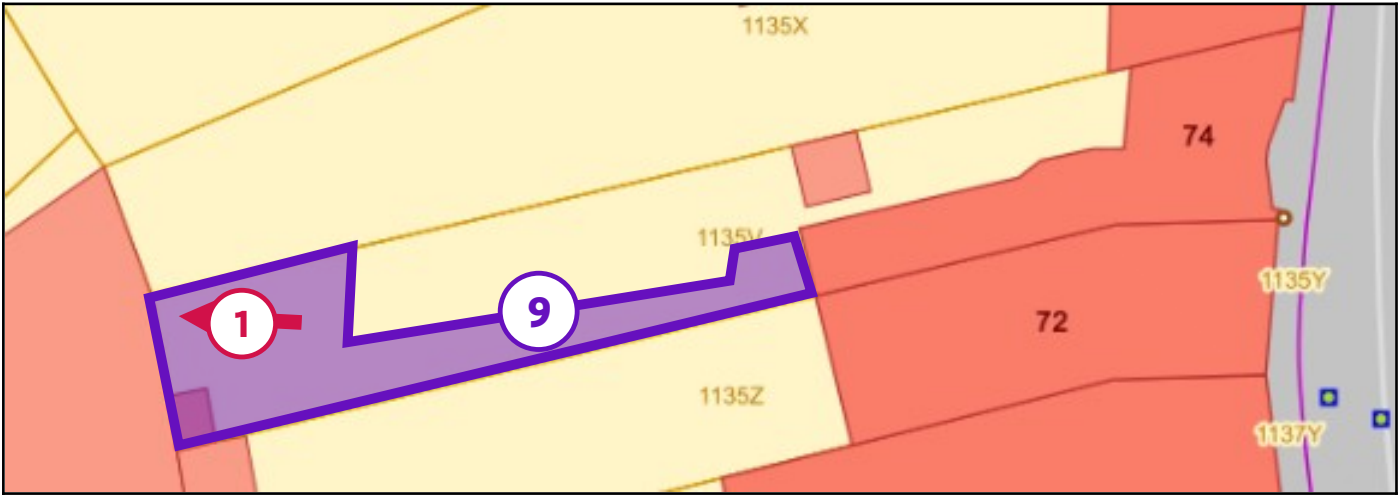
# Plan 7.1: Vaststellingen buiten de constructies

| Beschrijving | Type | Actie |
|---|---|---|
| 1. Golfplaten | Asbestmateriaal | Dringend verwijderen |
| 9. Overwoekering tuin | Beperking | - |

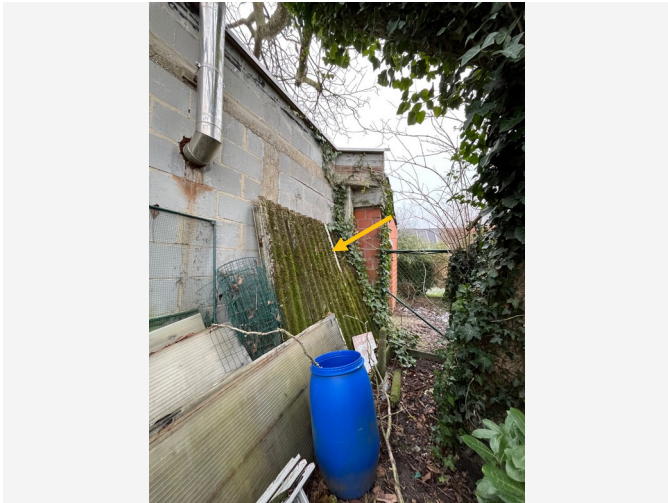
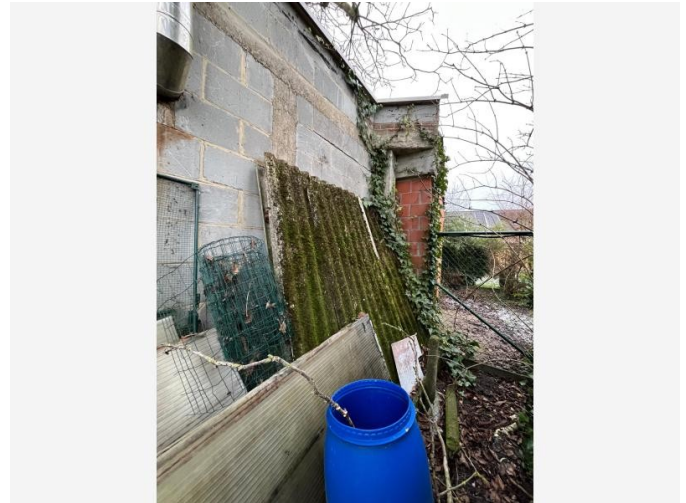
| Beschrijving | Golfplaten |
| Type afvalstof | Betreft stock-voorraad of gedemonteerde asbestmaterialen |
| Asbestmaterialen | <ul style="list-style-type: none"><li>Dak- en gevelbekleding - Golfplaat</li></ul> |
| Hoeveelheid (gewicht - aantal) | <ul style="list-style-type: none"><li>10,00 kg - 2 stuks</li></ul> |
| Identificatiemethode | De asbestdeskundige beoordeelt het materiaal als asbestverdacht en dus asbesthoudend, en dit zonder monsternamen. |

**Dringend verwijderen**

- Verwijder het asbestafval.
- Voer bijkomende staalname(s) uit.

Bij verwijdering door doe-het-zelf moet men dit afval dubbel verpakt en luchtdicht aandienen bij het gemeentelijk recyclagepark. Men raadpleegt best op voorhand de voorwaarden van het recyclagepark.

Bij verwijdering door een aannemer of erkend asbestverwijderaar staat die zelf in voor het correct afvoeren van het asbestafval.

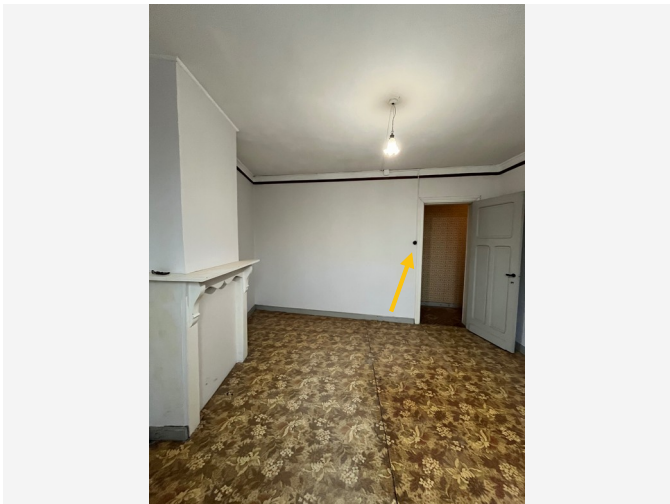
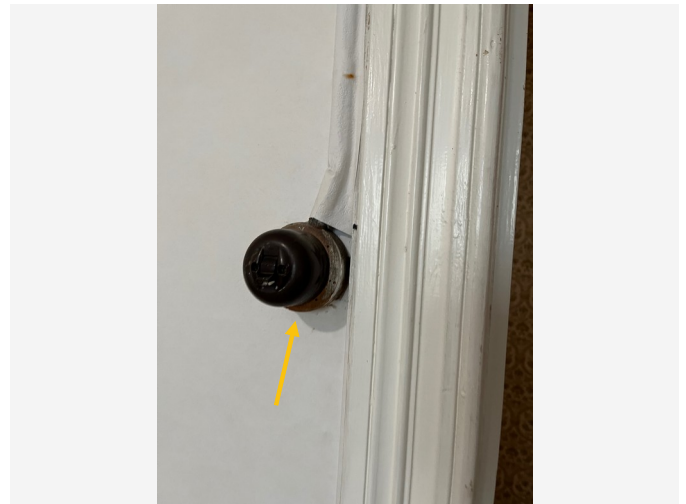
| Eindbeoordeling materiaalrisico | Verhoogd materiaalrisico en/of verhoogde kans op vezelvrijgave |

| Asbestsoort (vezeltype) | Crocidoliet aanwezig |
| Toestand van het materiaal | Licht beschadigd, licht verweerd. Intact calciumsilicaatmateriaal of categorie III 'gebondenheid' |

| Beschrijving | Bakeliet schakelmateriaal |
| Asbestmateriaal | Plaat, paneel, tablet - Type Bakeliet |

Verwijderen

- Verwijder dit asbestmateriaal zo snel mogelijk. Volg de toestand goed op.
- Voer bijkomende staalname(s) uit.
